**Memoria de titulación para optar al Título de
Ingeniero Civil Oceánico**

**ANÁLISIS DE RIESGOS INFRAESTRUCTURALES EN EL
PUERTO DE IQUIQUE ANTE EVENTOS DE TERREMOTO
Y TSUNAMI.**

Enero 2018

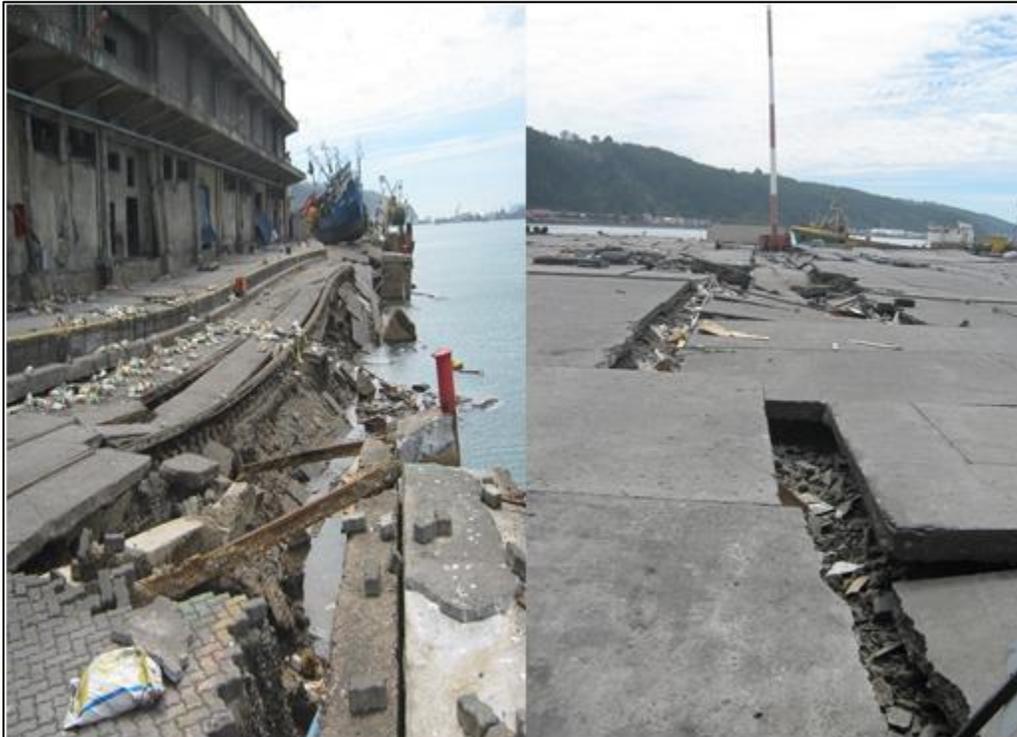
Figura 1.5: Daños en Puerto Talcahuano.
FUENTE: BIBLIOTECA DIRECCIÓN DE OBRAS PORTUARIAS (DOP).

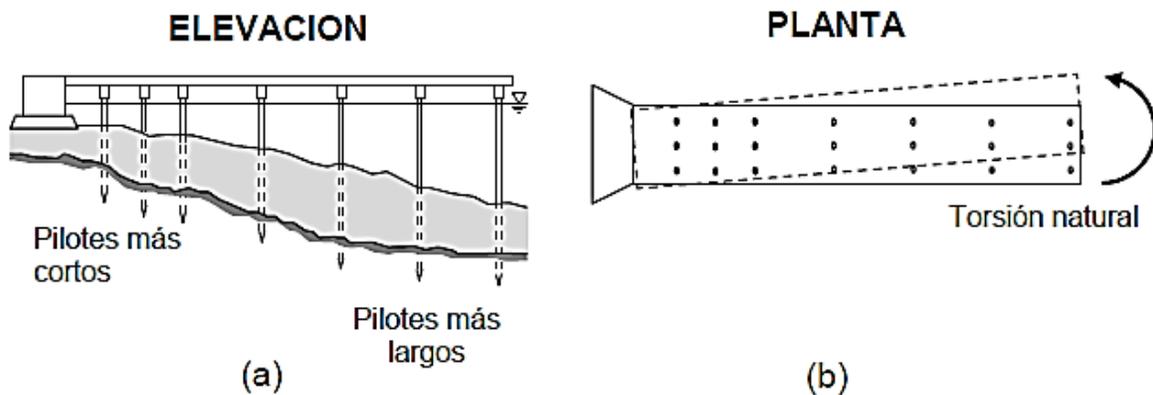
desplazamiento en los pilotes hacia el sector del cabezo del muelle (Brunet, 2012). Ello pudo ser efecto de un diseño poco acabado en la conexión viga-pilote que facilitó este tipo de daño. En síntesis, el sector del puente de acceso, queda sometido a cargas laterales mayores que el resto del muelle, y la zona del cabezo afronta desplazamientos mayores.

Figura 5.5: (a) Perfil de pilotes sector Puente de Acceso y Cabezo. (b) Torsión natural.

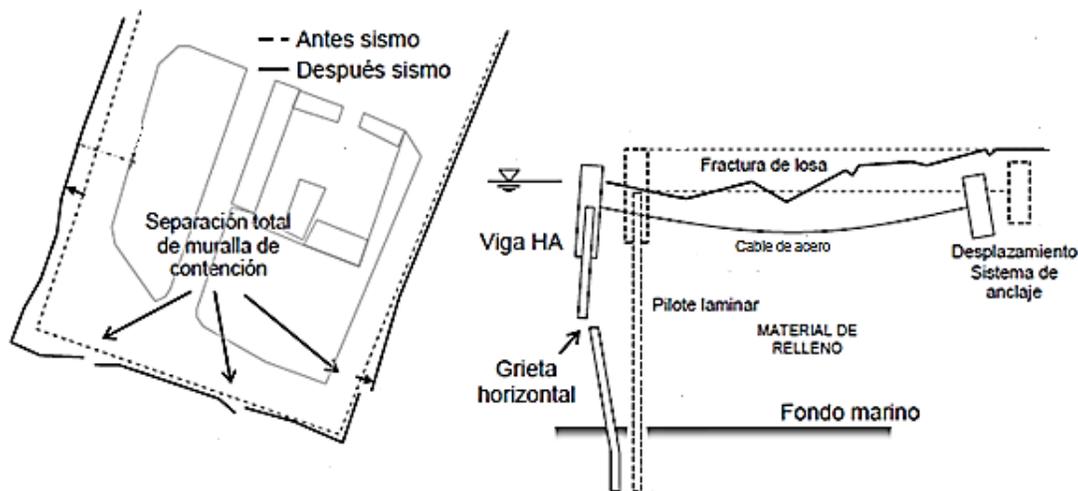
principales fueron la fractura y asentamiento de la losa y el desplazamiento total del sistema de anclaje hacia el mar, lo que indujo que la viga longitudinal se desplazara y desalineara de la línea de atraque. Este daño se repitió en el Astillero de la Armada (ASMAR), que se encuentra aledaño al Puerto de Talcahuano y que, además, posee una infraestructura similar a éste. Un ejemplo del daño en muros de contención se presenta en la Figura 5.6, correspondiente al Astillero de la Armada, mismo efecto que se produjo en el espigón del Puerto de Talcahuano.

Figura 5.6: (a) Esquema general de falla en muro de contención.

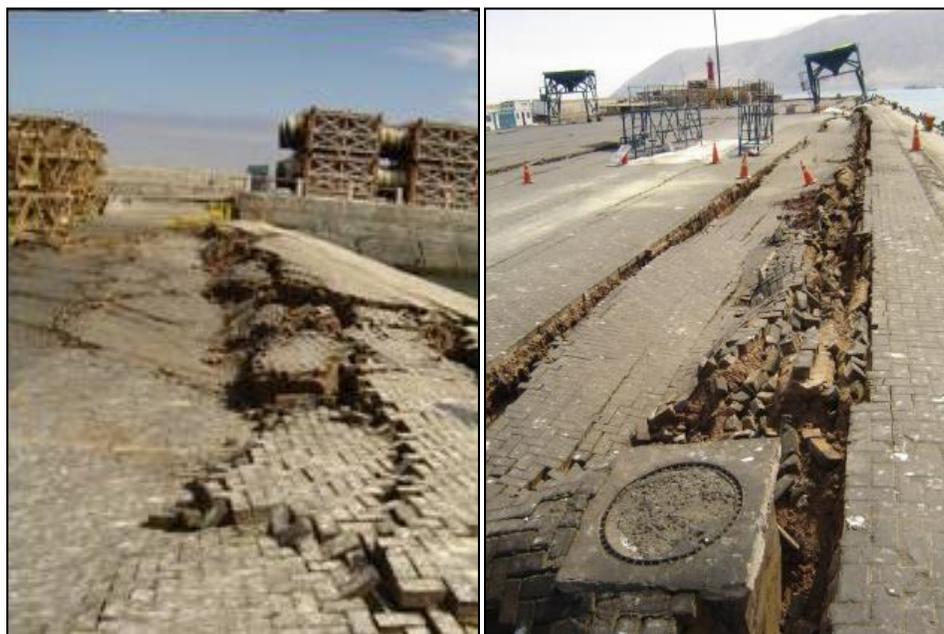
Cabe mencionar que la linealidad de este frente de atraque, se perdió completamente debido a la deformación del muro.

Figura 6.12: Grietas en las explanadas del Molo de Abrigo (EPI).

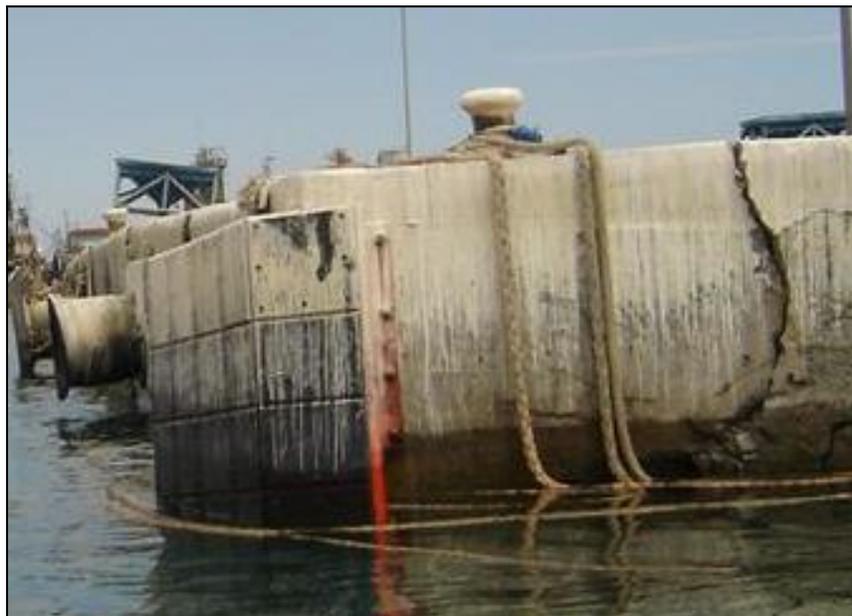
En el sector externo del Molo de Abrigo, se produjo una pérdida de la verticalidad del muro de bloques en el que se registraron diversas grietas. Además, se produjo un desplazamiento relativo entre los bloques superiores e inferiores, que influyó en la pérdida de verticalidad. Esto se registró principalmente en el sector central del Molo, donde se produjo una curvatura y pérdida de linealidad en el coronamiento.

Figura 6.13: Grieta en muro exterior (extremo del Molo de Abrigo).

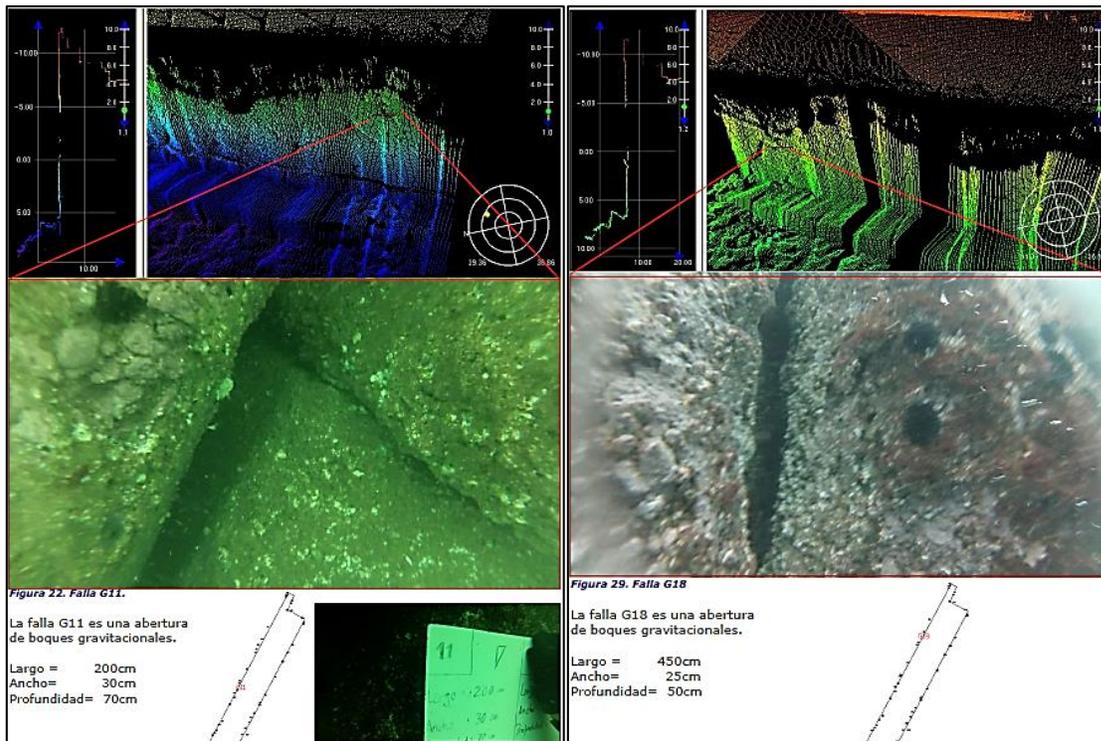
- Aberturas.
- Desplazamientos verticales.
- Desprendimientos.
- Desplazamiento lateral del cabezo.
- Desprendimiento en el molo (casi cabezo).
- 6 bloques desplazados horizontalmente.
- 2 bloques desplazados verticalmente.
- Desplazamiento horizontal de la zapata.
- 3 bloques desplazados horizontalmente sobre la zapata.
- Abertura en la zapata.
- Bloque desplazado y sumergido en el fondo.
- Desplazamientos laterales.

Figura 6.14: Ejemplo de aberturas en bloques de hormigón del Molo de Abrigo (EPI).

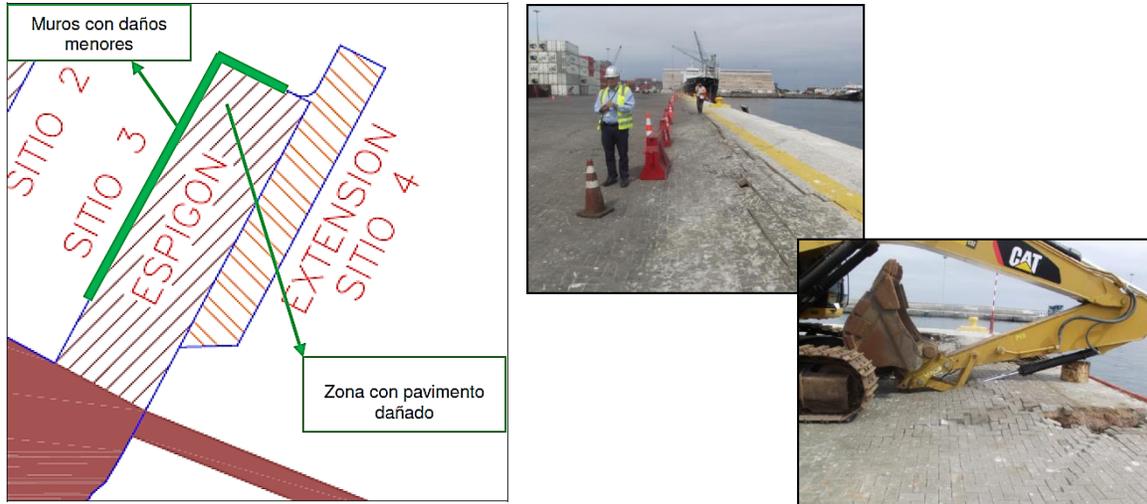
El Sitio 3 sufrió daños menores que no impidieron la continuidad operacional del Muelle. Mientras que el Sitio 4 no presentó daños.

Figura 6.15: Daños en sitios 3 sector Espigón (ITI).

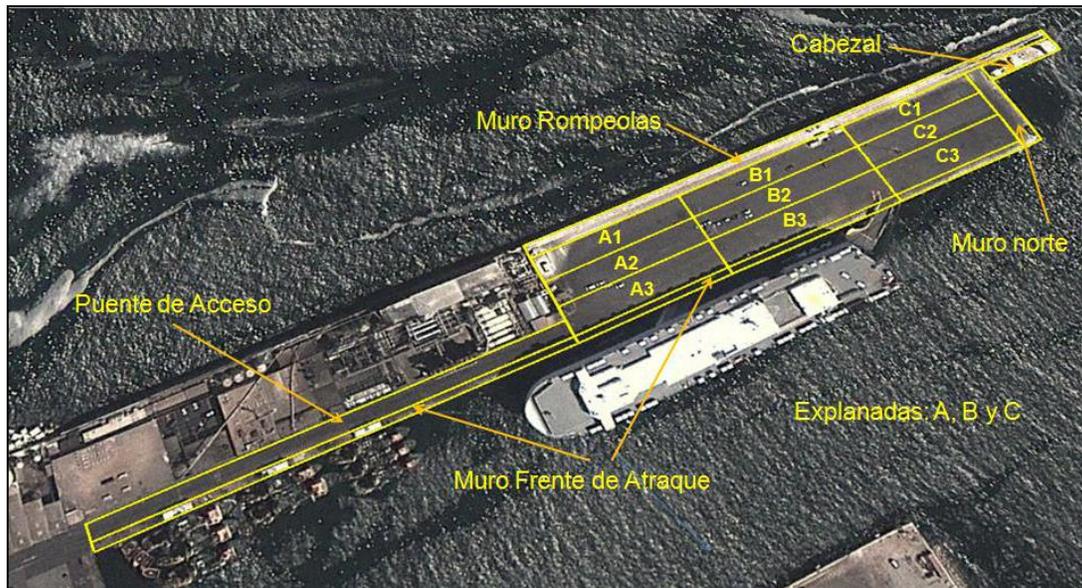
La siguiente figura (Figura 6.16) resume los daños registrados en el sector del Molo de Abrigo perteneciente a EPI. Mientras que los daños en el Espigón perteneciente a ITI, no se incluyen en la tabla (Tabla 6.1), ya que sólo el Sitio 3, sufrió daños menores en una zona del pavimento y el Sitio 4, con diseño antisísmico, no registró daños.

Figura 6.16: Sectorización de daños del Molo de Abrigo (EPI).

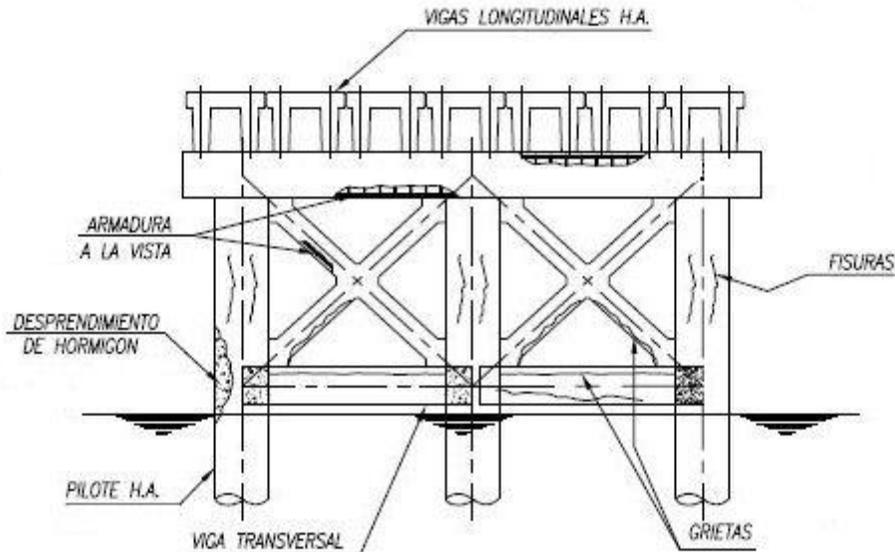
- Grietas y fisuras en los elementos del muelle.
- Desprendimiento de recubrimientos de hormigón.
- Daños en vigas inferiores que rigidizan la estructura.

Figura D.2: Daños típicos en sección transversal.

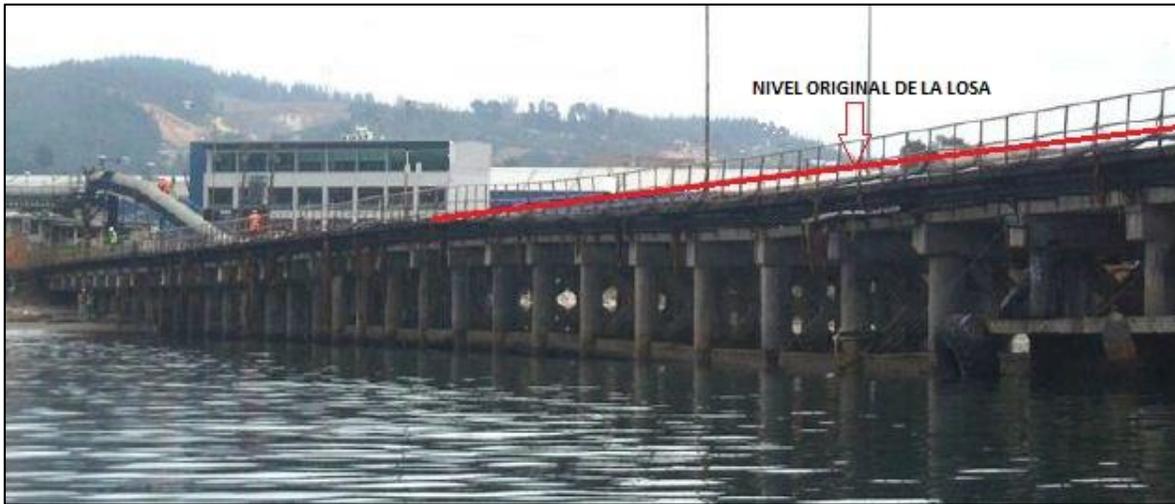
Figura D.3: Asentamiento Muelle 1.
FUENTE: (Brunet, 2012).

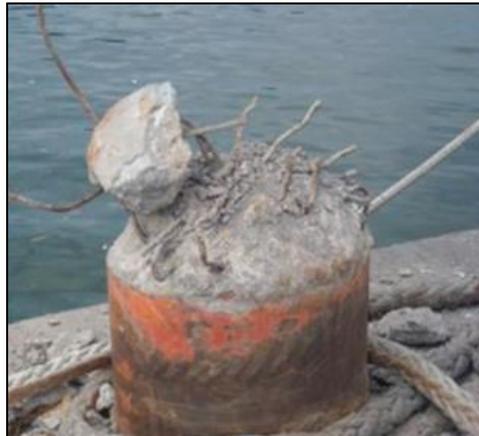
Figura D.4: Falla en el sistema de amarre del Muelle 1.
FUENTE: PUERTO LIRQUÉN.

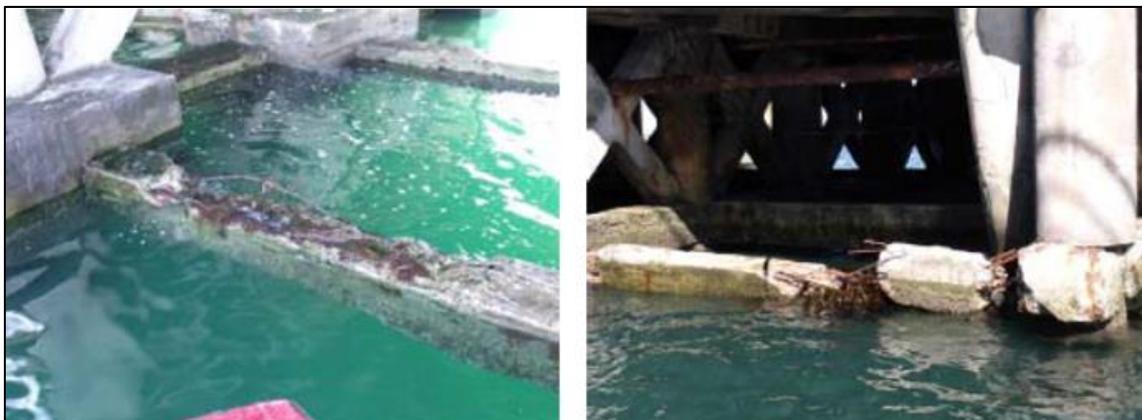
Figura D.6: Daños típicos en vigas longitudinales inferiores, Muelle 1.

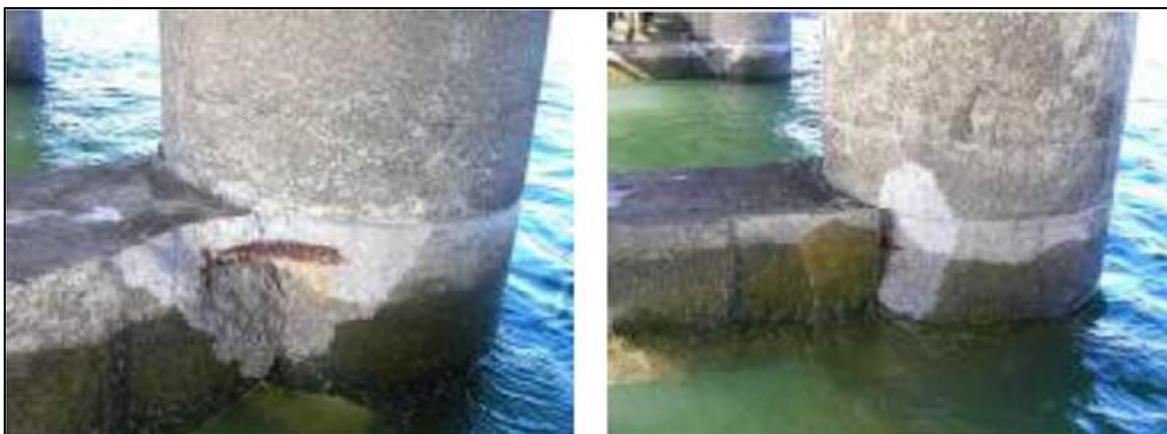
Figura D.7: Daños típicos en vigas transversales, Muelle 1.

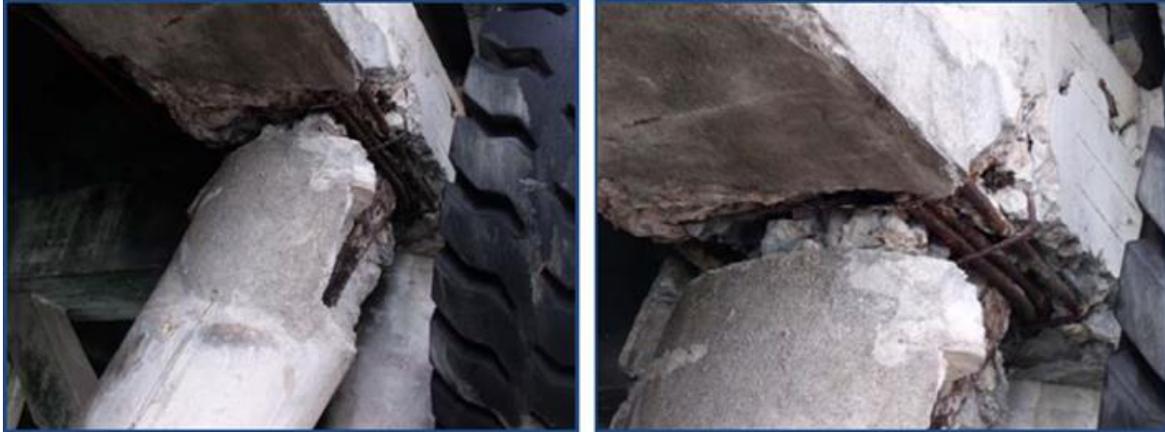
Figura D.8: Daño en la conexión viga-pilote del Muelle 1.
FUENTE: PUERTO LIRQUÉN.

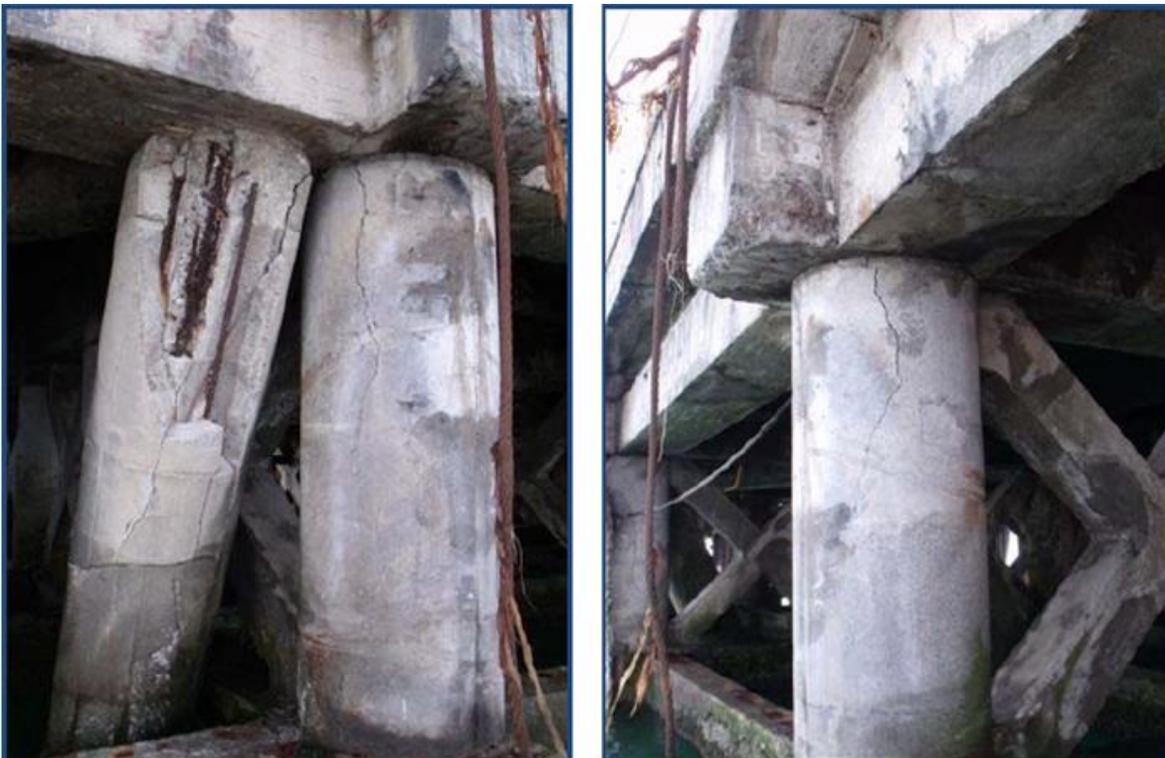
Figura D.9: Daño en la conexión de uno de los ejes del Muelle 1.
FUENTE: PUERTO LIRQUÉN.

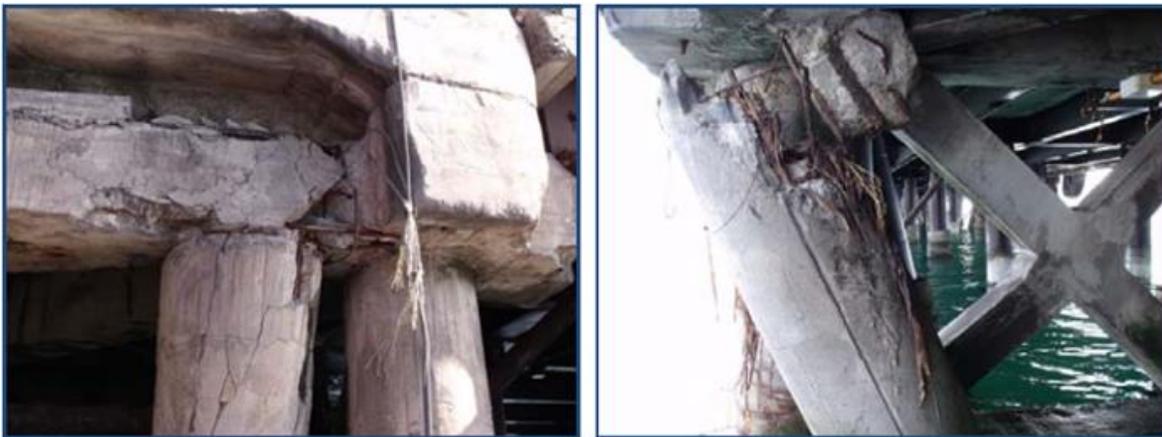
Figura D.10: Daño en la conexión viga-pilote del Muelle 1.

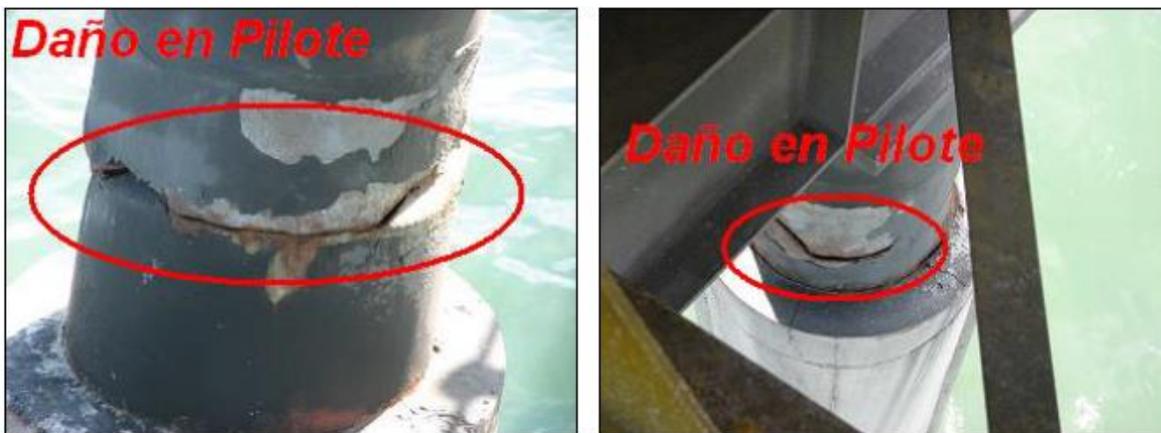
Figura D.15: Pilote con fisura y pandeo local.

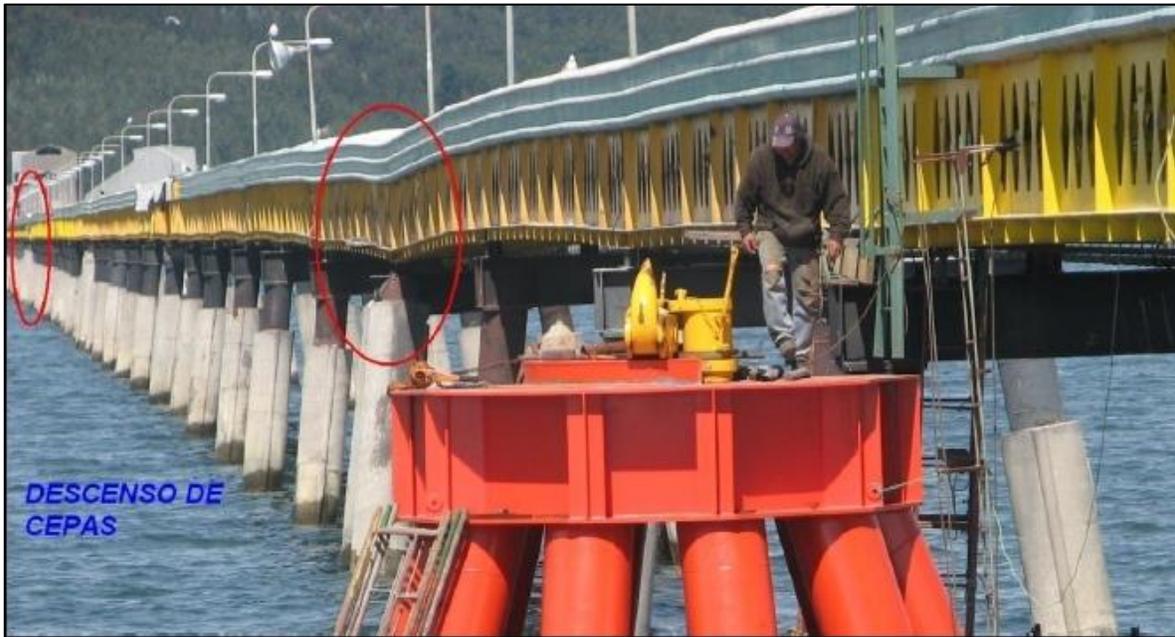
Figura D.17: Descenso en cepas, Muelle Penco.
FUENTE: MUELLE DE PENCO.

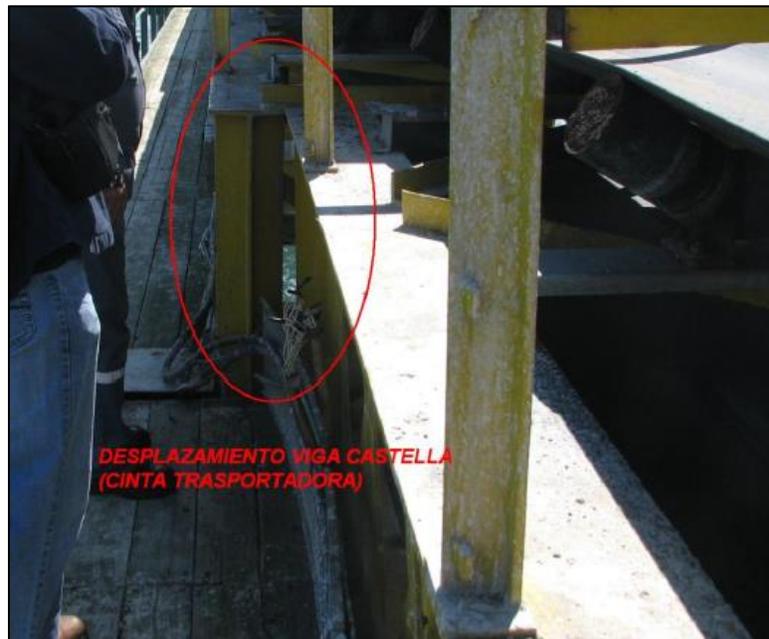
Figura D.18: Viga castella desplazada en Puente de Acceso.
FUENTE: MUELLE DE PENCO.

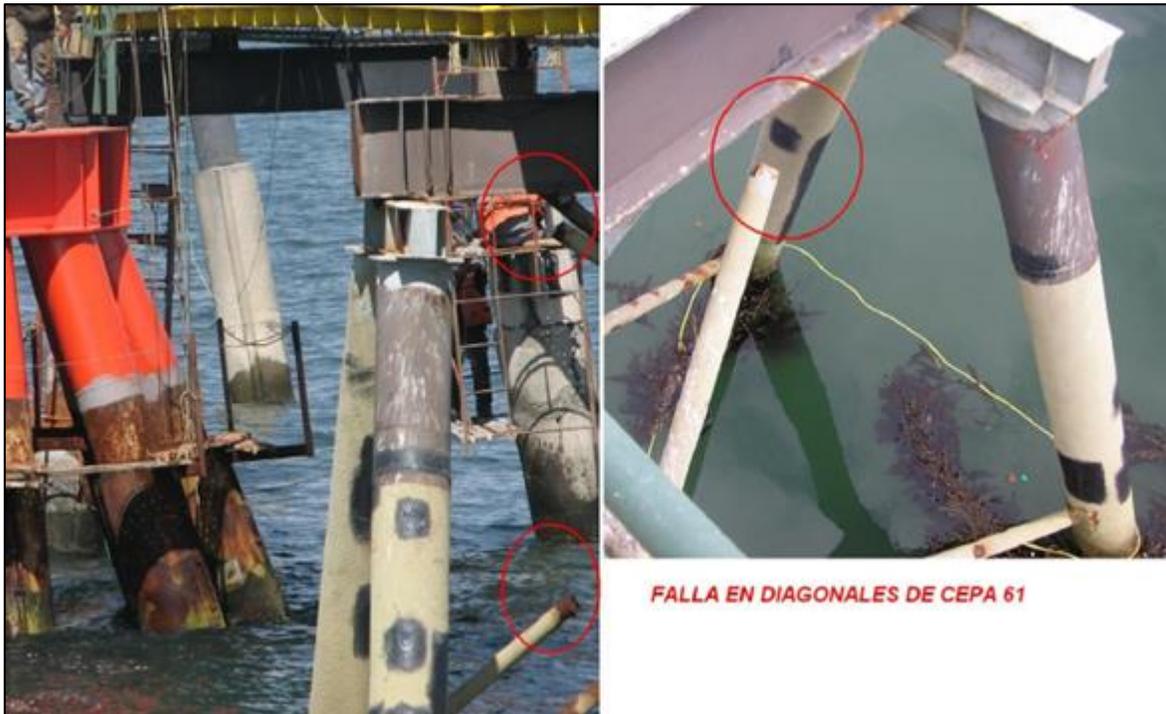
Figura D.19: Ejemplo de riostras cortadas en cepas del Puente de Acceso.
FUENTE: MUELLE DE PENCO.

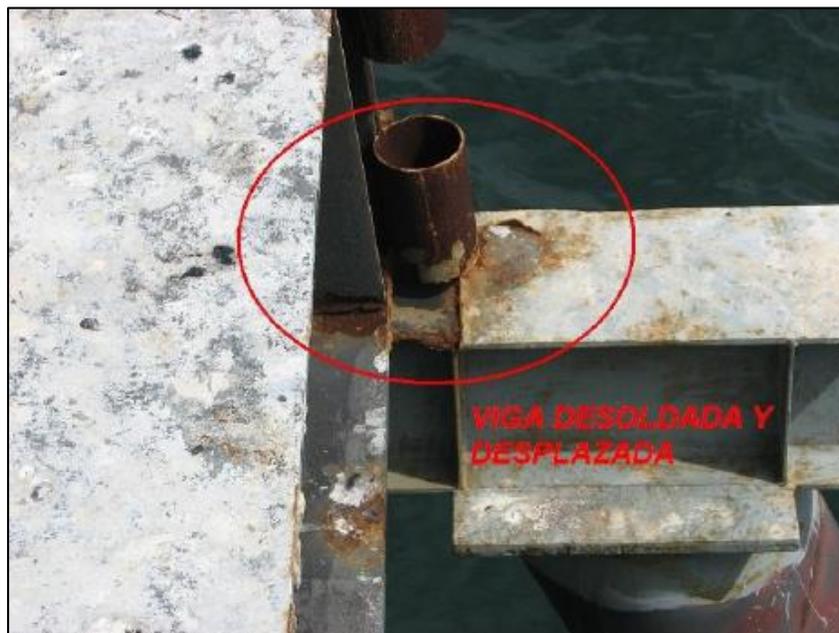
Figura D.20: Viga travesaño desoldada y desplazada en una de las cepas del Puente de Acceso.
FUENTE: MUELLE DE PENCO.

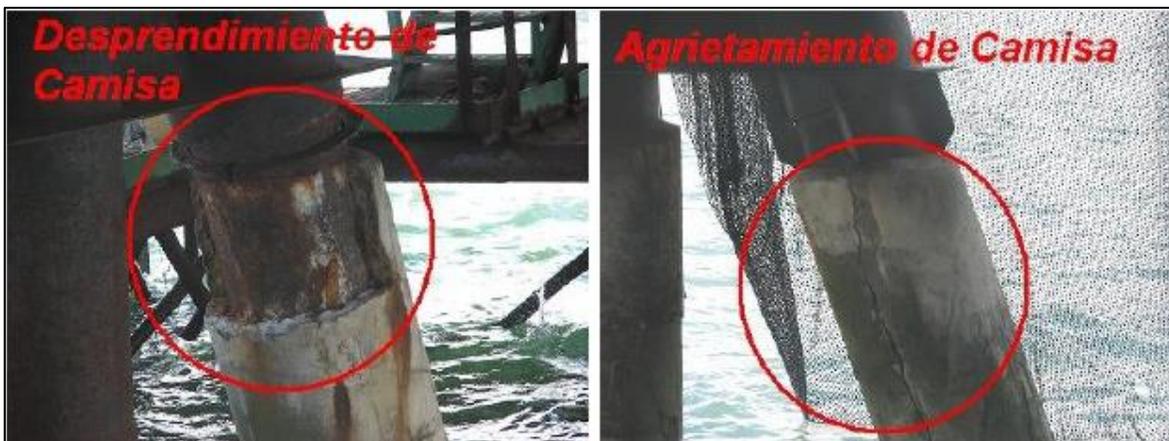
Figura D.21: Camisa de pilotes agrietadas y desprendidas en el cabezó.

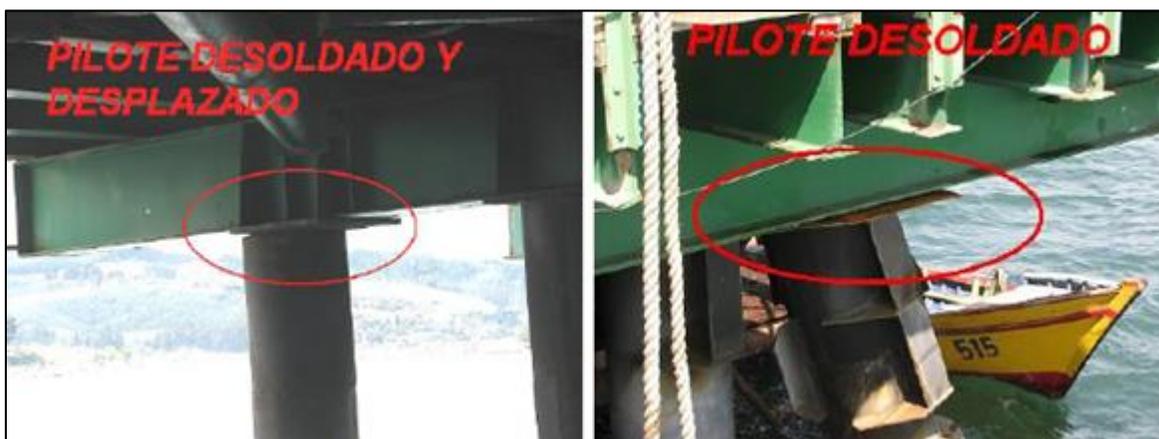
Figura D.22: Pilotes desoldados y desplazados en el cabezó.

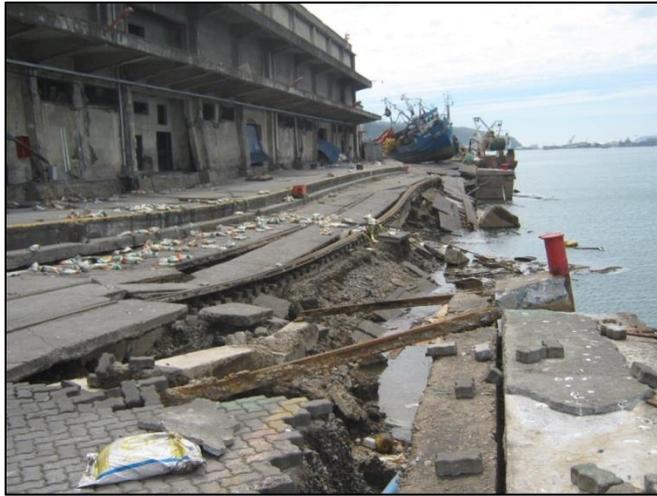
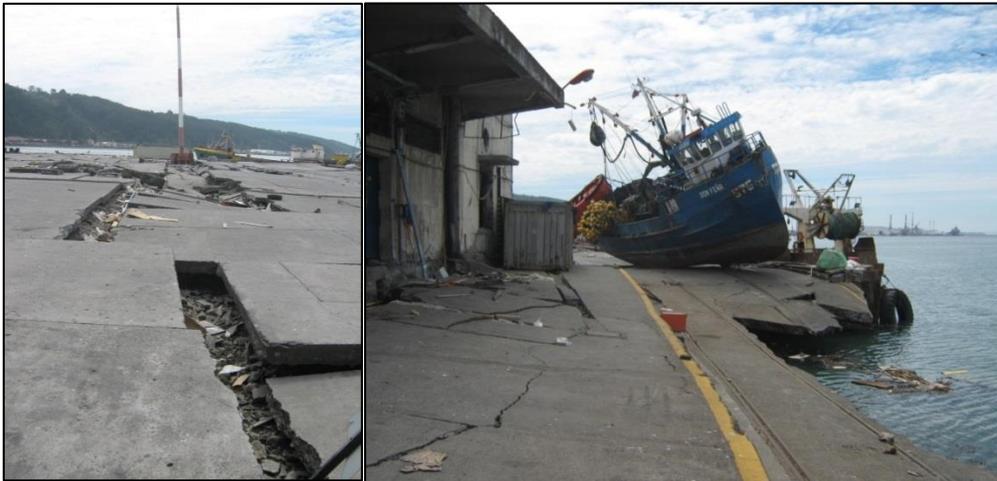
Figura D.25: Daños en Puerto de Talcahuano post 27F.
FUENTE: BIBLIOTECA DIRECCIÓN NACIONAL DE OBRAS PORTUARIAS.

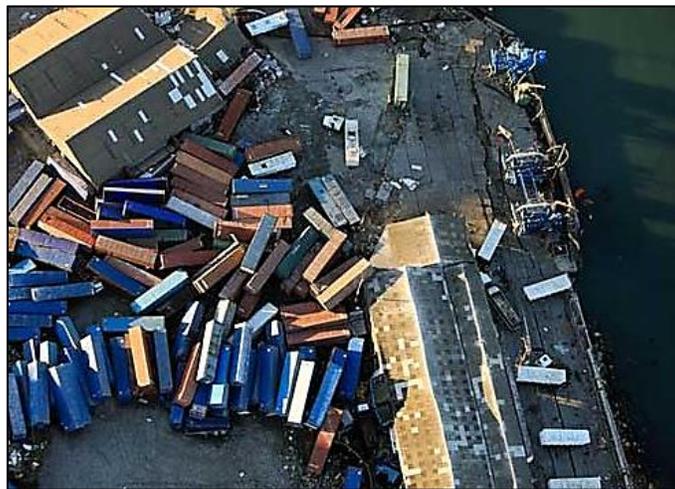
Figura D.26: Vista aérea de daños en Puerto de Talcahuano.
FUENTE: BIBLIOTECA DIRECCIÓN NACIONAL DE OBRAS PORTUARIAS.

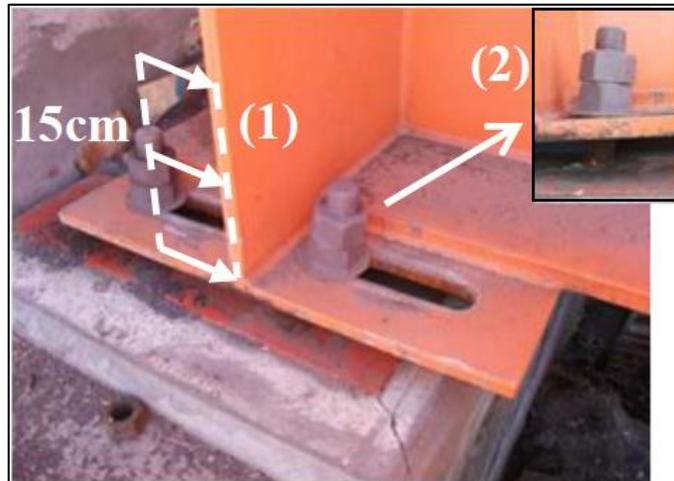
Figura D.29: Muelle ENAP:
(1) Desplazamiento lateral hacia el mar de vigas longitudinales y
(2) fluencia perno.

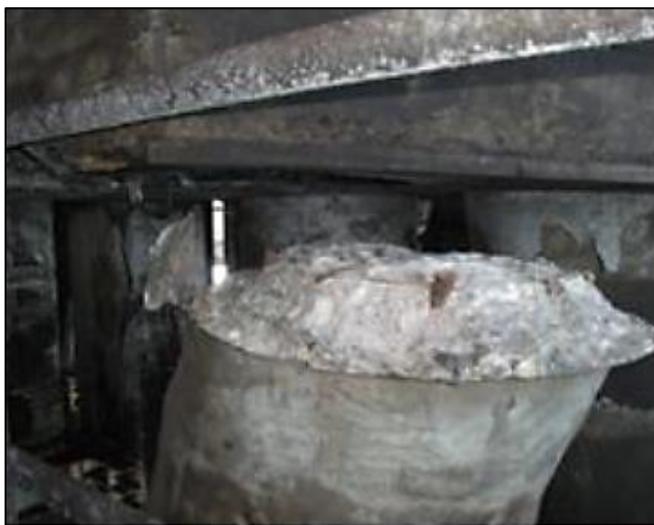
Figura D.31: Falla por corte en unión viga-pilote.
FUENTE: MUELLE CAP HUACHIPATO.

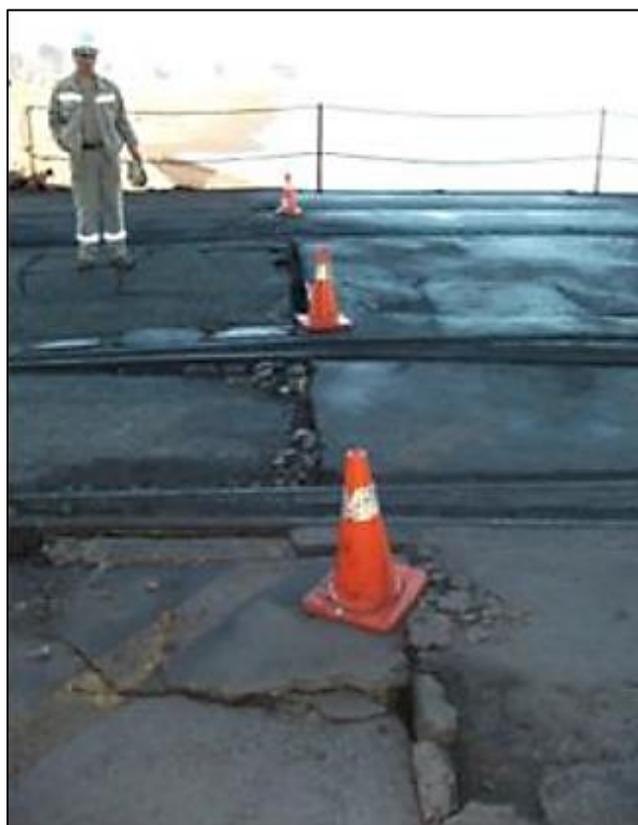
Figura D.32: Grieta en la losa del muelle (sector del puente de acceso).
FUENTE: MUELLE CAP HUACHIPATO.

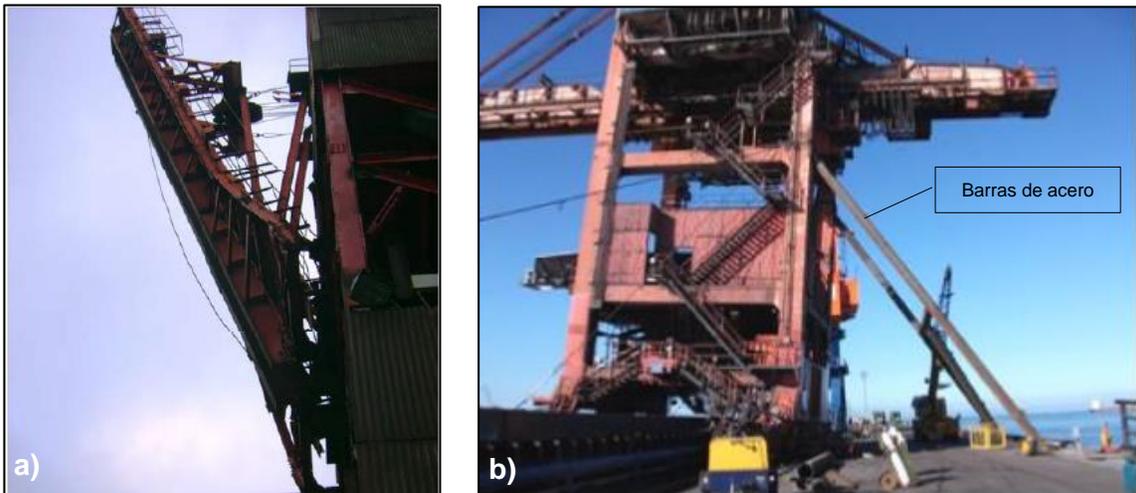
Figura D.35: a) Pluma de carga principal; b) Grúa inclinada y estabilizada con barras de acero.
 FUENTE: COMPAÑÍA SIDERÚRGICA HUACHIPATO.

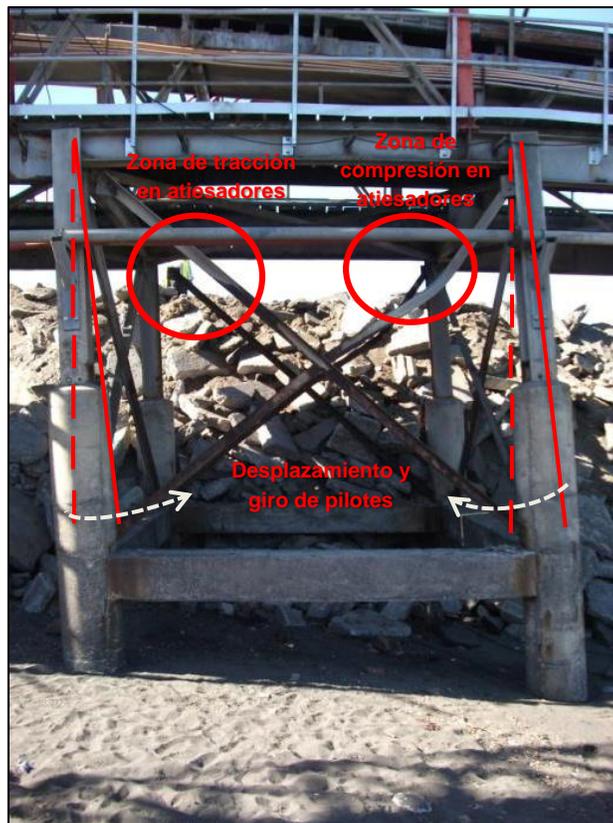
Figura D.38: Inclinación en sistema de fundación del Muelle Jureles por desplazamiento lateral del suelo.

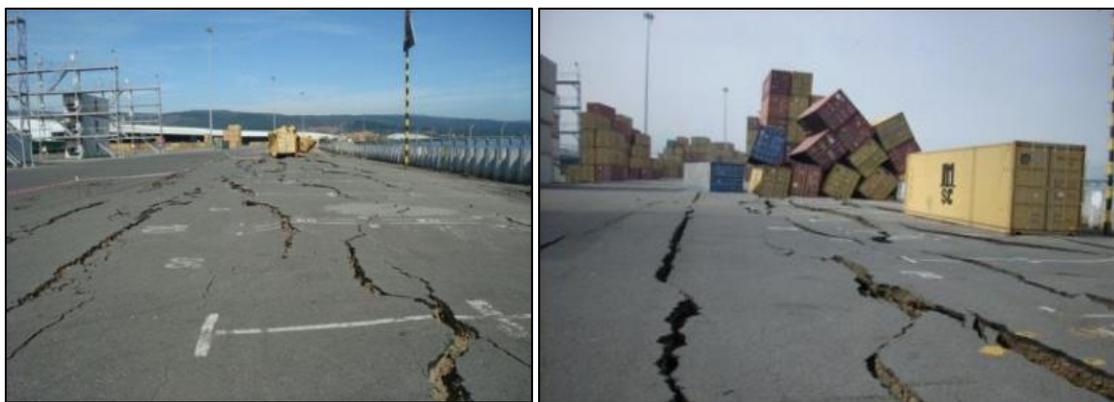
Figura D.41: Grietas en el pavimento de zona de acopio.

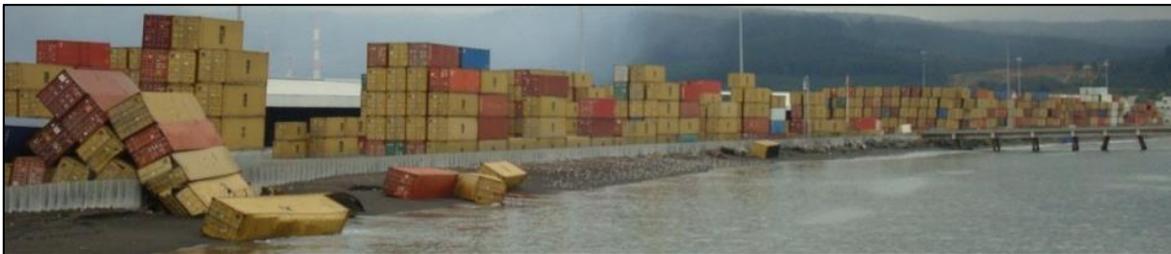
Figura D.44: Desplome de pilas de containers en sector de acopio, Puerto Coronel.
