RECONSTRUYENDO LA ALDEA CEREMONIAL DE ORONGO:  
EL DILEMA DE LA AUTENTICIDAD

Tesis para optar al grado académico de  
Magíster en Patrimonio

José Miguel Ramírez Aliaga

Agosto 2016

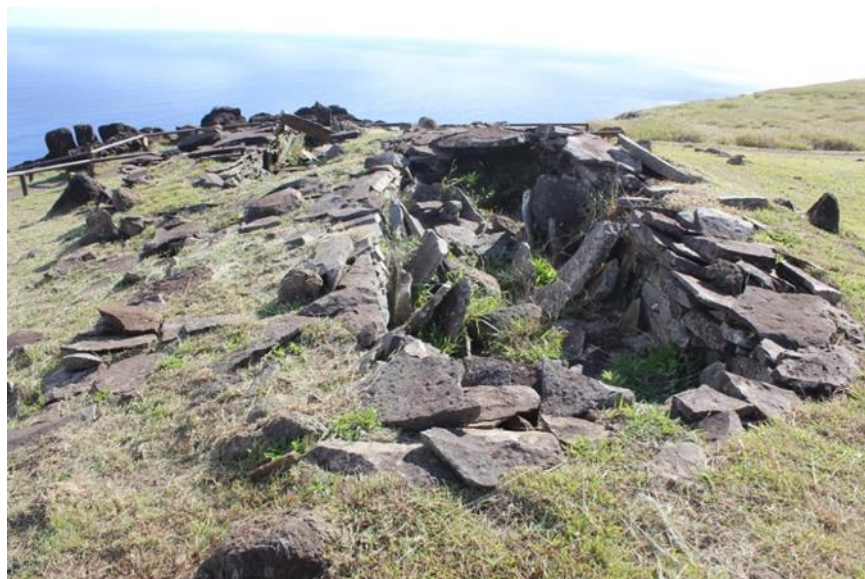
**Fig. 87** Casas 1 y 2 (en primer plano) en estado de “ruina”, nunca restauradas.

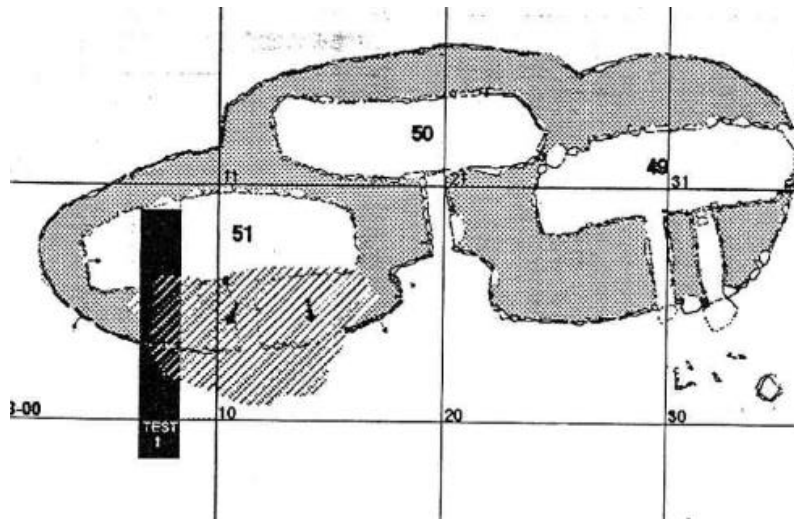
**Fig. 89** Plano del extremo norte de la aldea: la casa 3 muestra el colapso del muro frontal (sector achurado) y una trinchera excavada desde el interior, atravesando el muro frontal y el talud exterior (Cristino 1995)

Para el año 2013, la evaluación de ReStudio (2014) registra para esta estructura un estado de conservación grave, producto de alteraciones físico mecánicas debido al desplazamiento de lajas basales y horizontales en muros interiores y exteriores y pandeos de grado leve, que han generado un grave colapso en el muro exterior y un moderado colapso en el túnel de acceso. Por otro lado, esta estructura también posee un deterioro muy grave debido a la proliferación de vegetación al interior de la estructura por faltante en techo, alteraciones de origen biológico. Por último, la estructura posee un deterioro medio de origen antrópico, debido a la reposición de lajas en el muro exterior (ReStudio 2013: 86-87).

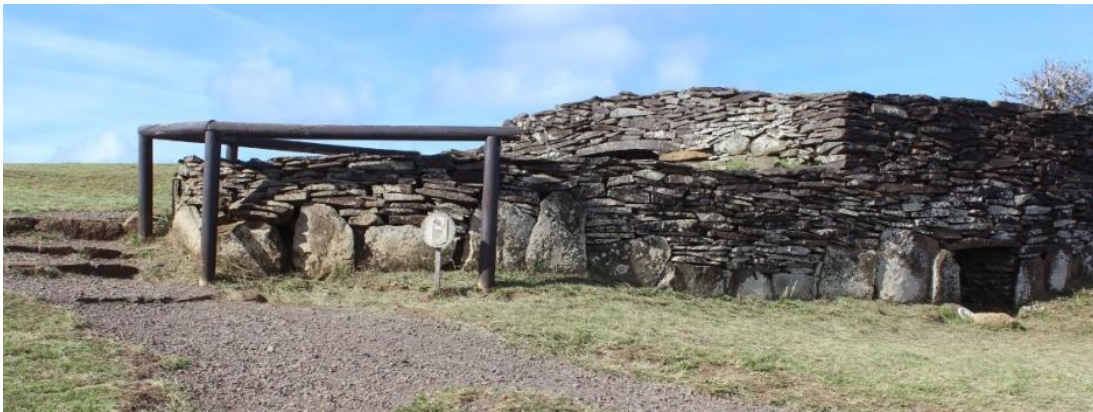
**Fig. 97** Extremo norte de la casa 3 (junio 2016)

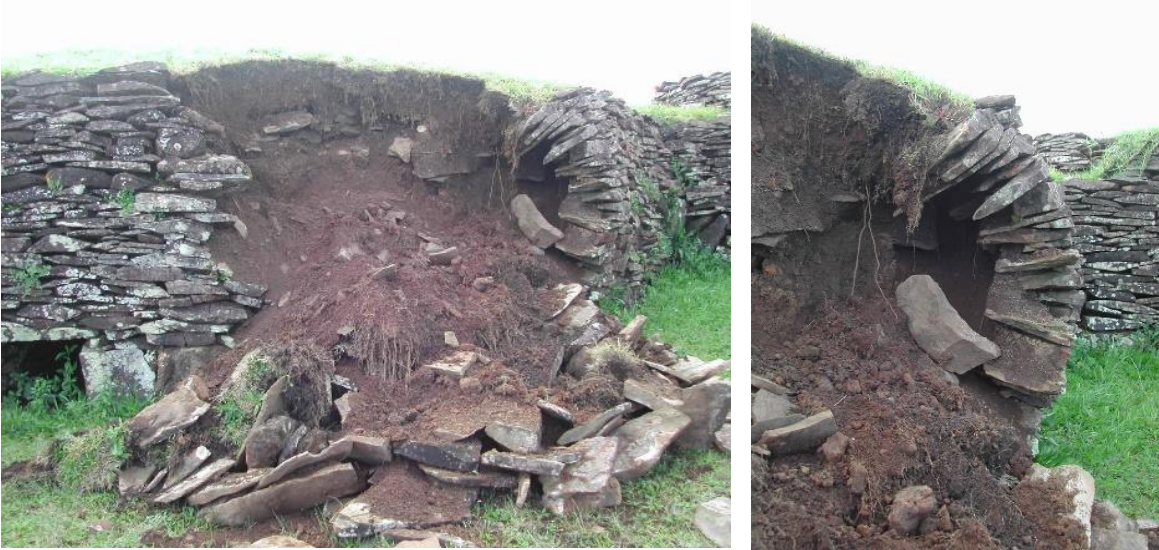
Además, ha perdido lajas del muro interior que han generado un colapso grave en el mismo. En suma, la casa 15 a presenta un deterioro muy grave por alteraciones físico-mecánicas. Por otro lado, el crecimiento de plantas, musgo, herbáceas y líquenes en distintas partes de la estructura la pone en el rango de deterioro grave desde el punto de vista de las alteraciones de origen biológico (ReStudio 2013).

**Fig. 99** Casa 15 a. Colapso del muro exterior, y deslizamiento del relleno de tierra detrás del muro.

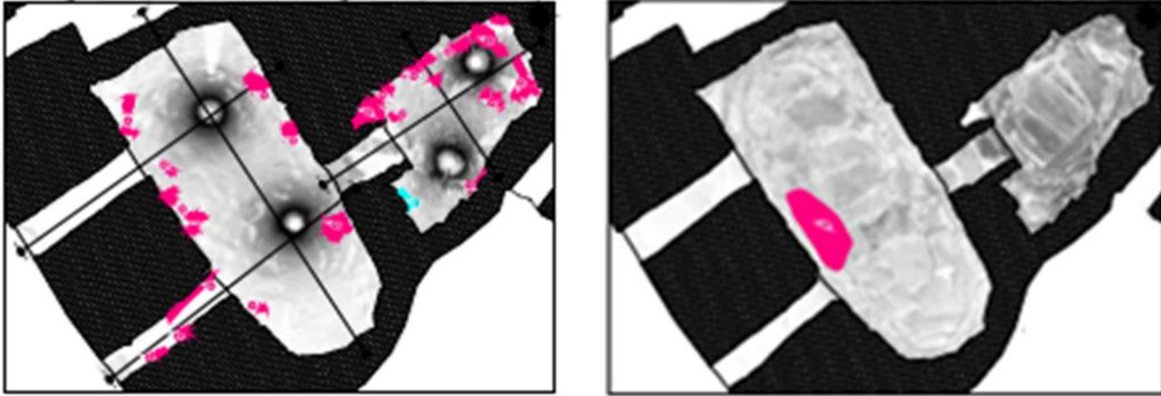
**Fig. 102** Losas desplazadas en la base de las estructuras.

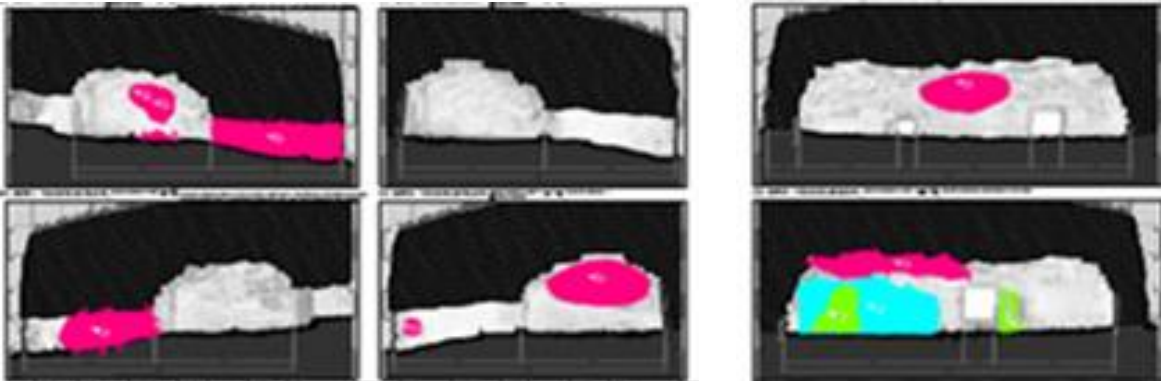
**Fig. 104** Detalle de los sectores con desplazamiento de losas en los accesos y el interior de la casa 15 a

**Fig. 105** Daños en el muro frontal y en el muro interior trasero de la casa 15 a

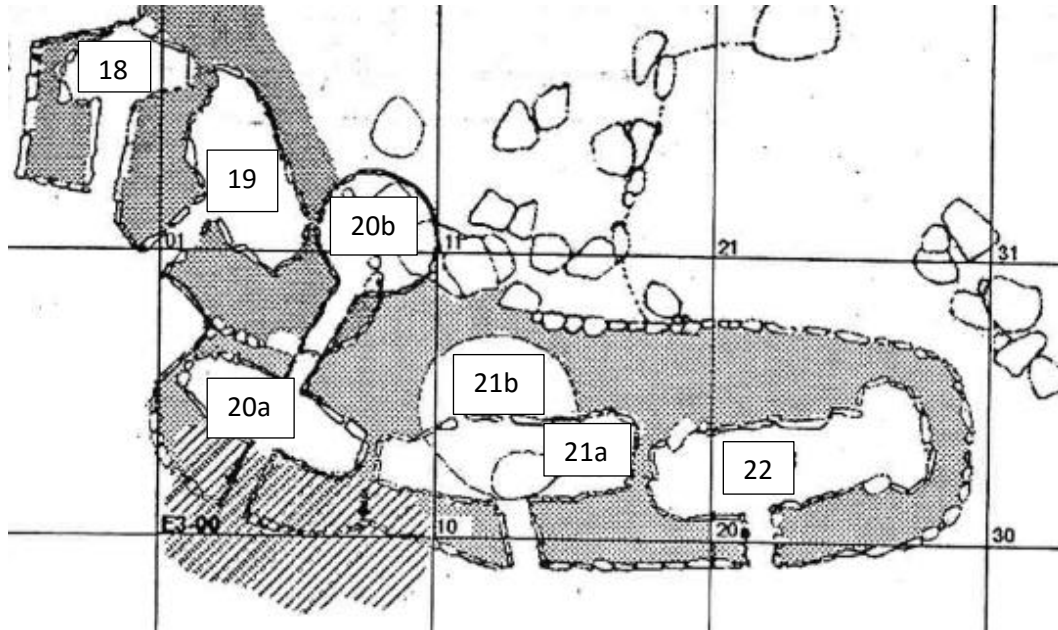
**Fig. 107** Corte transversal de la casa 21 a y el recinto subterráneo 21 b.

**Fig. 108** Planta del sector de las casas 20 y 21 con el sector del muro frontal colapsado (Cristino 1995).

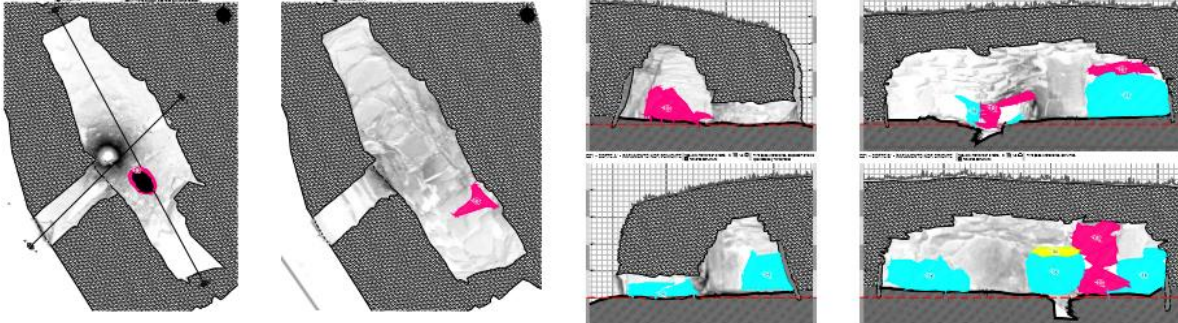
Para el año 2013 (ReStudio) la estructura 21 había sufrido un gran deterioro, con un estado de conservación muy grave producto de alteraciones físico-mecánicas.

**Fig. 109** Detalles del deterioro en distintos puntos del interior de la casa 21 (ReStudio 2014)

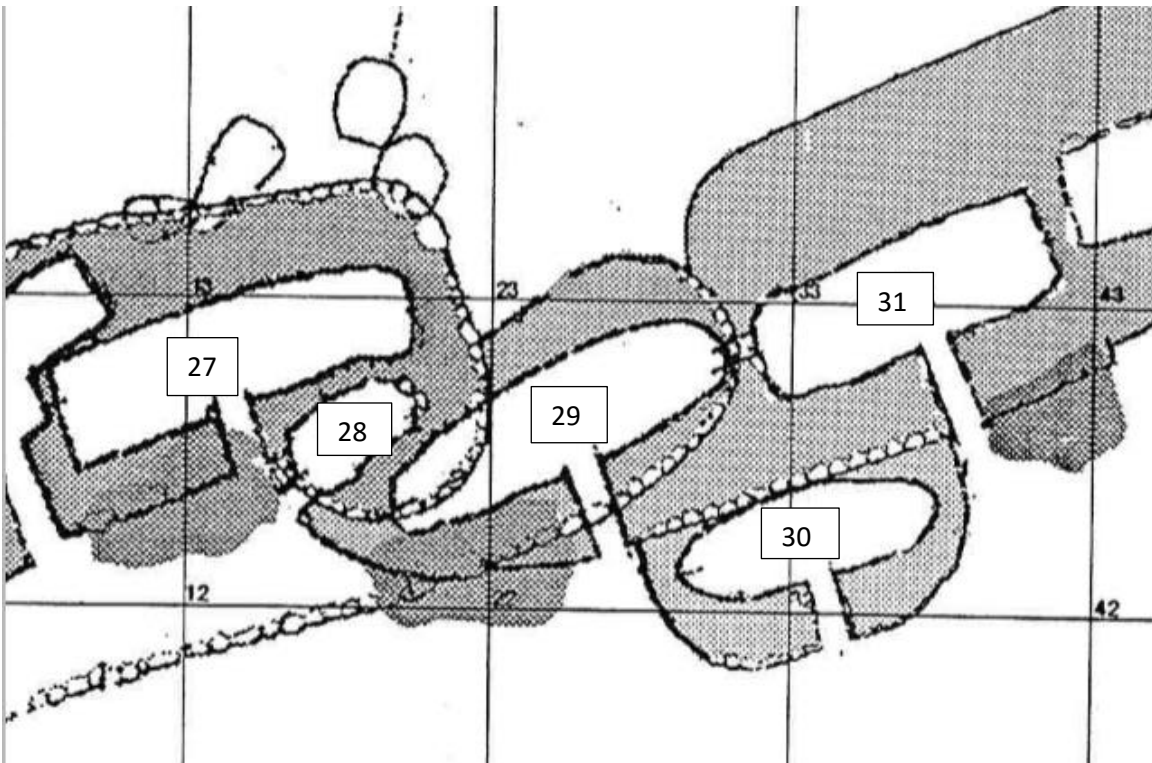
**Fig. 110** Sector de las casas 27 a 31 con muros frontales colapsados (Cristino 1995)

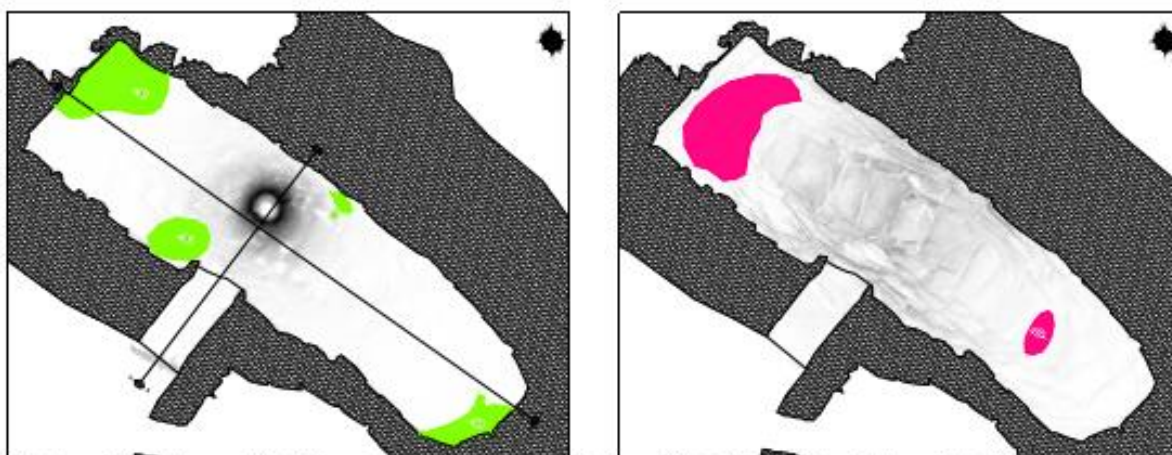
**Fig. 111** Detalles de los problemas en la superficie interior (plantas) y colapso de losas en el techo (ReStudio 2014)

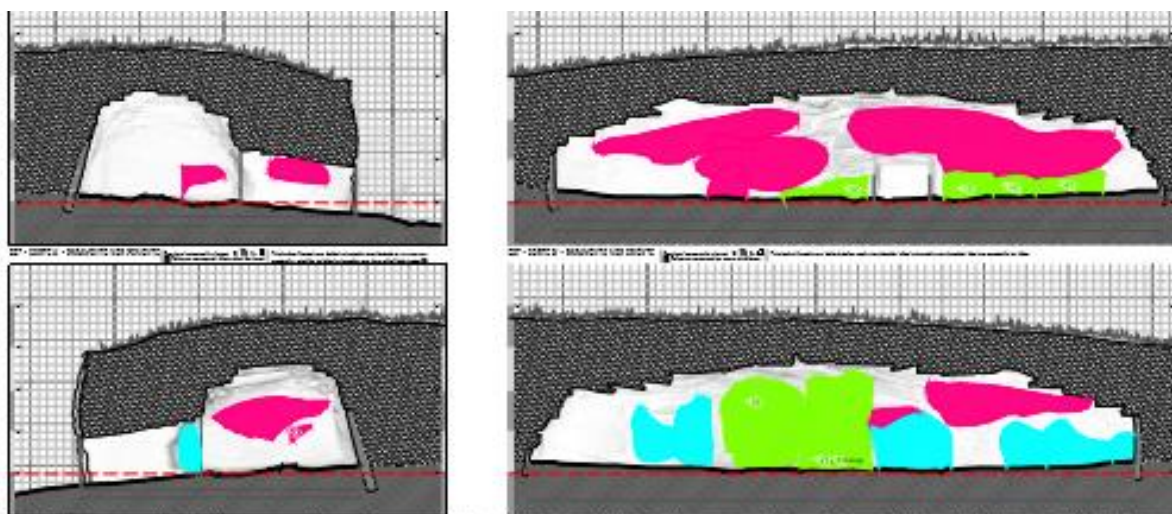
**Fig. 112** Detalle del deterioro en distintos lugares del túnel de acceso y en los muros del interior de la casa 27 (ReStudio 2014)

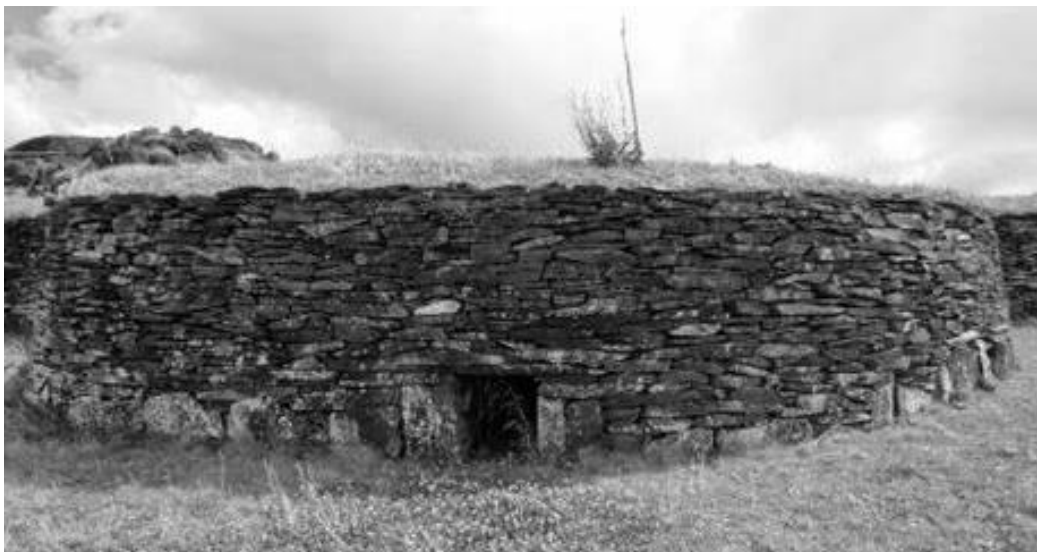
**Fig. 124** Estado actual del frontis de la casa 33.

Para el año 2013 (ReStudio 2013), la casa 33 presentaba un estado de conservación general grave, producto principalmente de alteraciones físico-mecánicas tales como desplazamientos de lajas basales del muro interior -las que habrían sido reposicionadas por Niemeyer y Arrau- y pandeos convexos de muros, entre otras. El deterioro de origen antrópico estaba en un nivel medio, así como el crecimiento de vegetación.

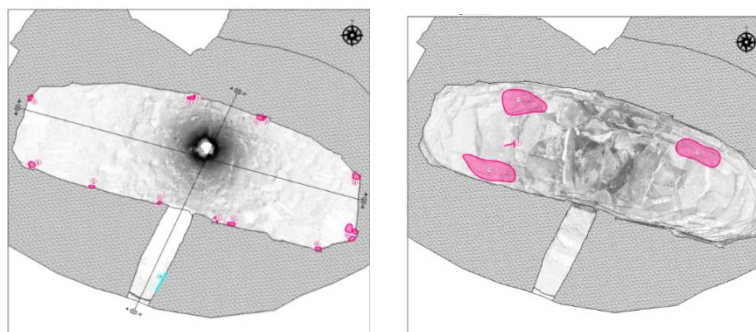
**Fig. 126** Puntos de colapso de losas basales y en el techo

Cielo: Fisuras y fracturas graves en lajas del cielo, con 3 puntos de colapso en bóveda por desplazamiento de lajas y fractura de viga de concreto (Niemeyer y Urra 1983). Requiere refuerzo estructural.

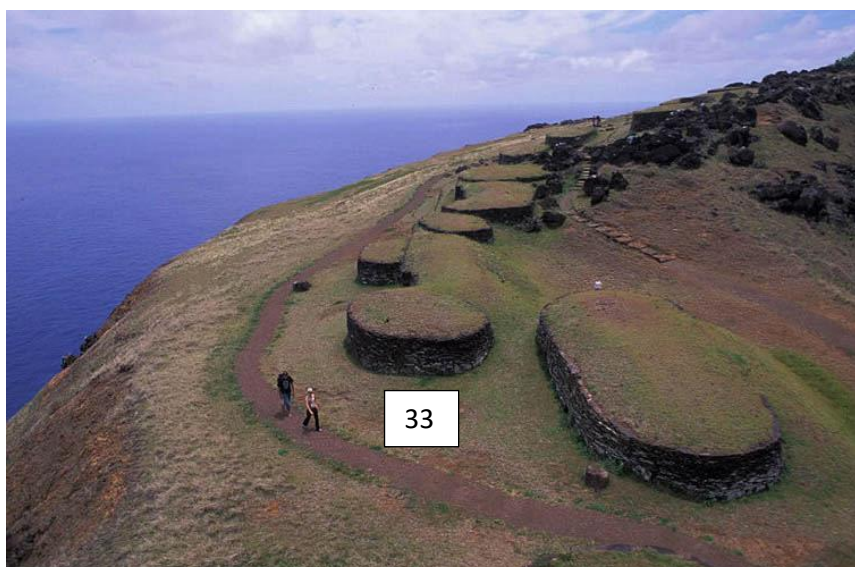
**Fig. 130** Las casas con sus fachadas reconstruidas y reparadas en distintas oportunidades muestran una aparente estabilidad, pero la gravedad de los problemas en el interior representan un riesgo inminente de derrumbes.
