Memoria para optar al Título de
Ingeniero Civil Oceánico

**“EVALUACIÓN DE LA FRAGILIDAD DE LOS RECURSOS
OPERACIONALES DEL PUERTO DE IQUIQUE, SITIOS 3 Y 4”**

HERNÁN FELIPE BONONATO SILVA

DICIEMBRE 2017

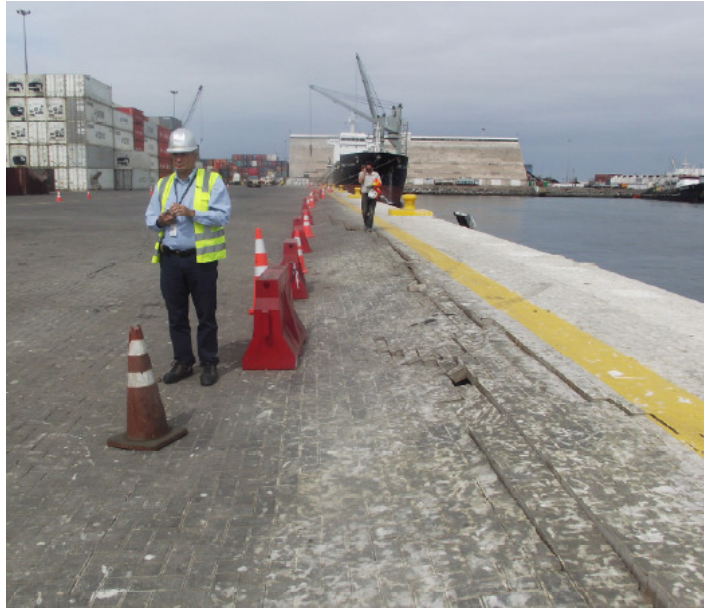
**Figura 4-13, daño por socavación de la explanada a lo largo del frente de atraque del sitio 3.
Fuente: (EPI, 2014)**

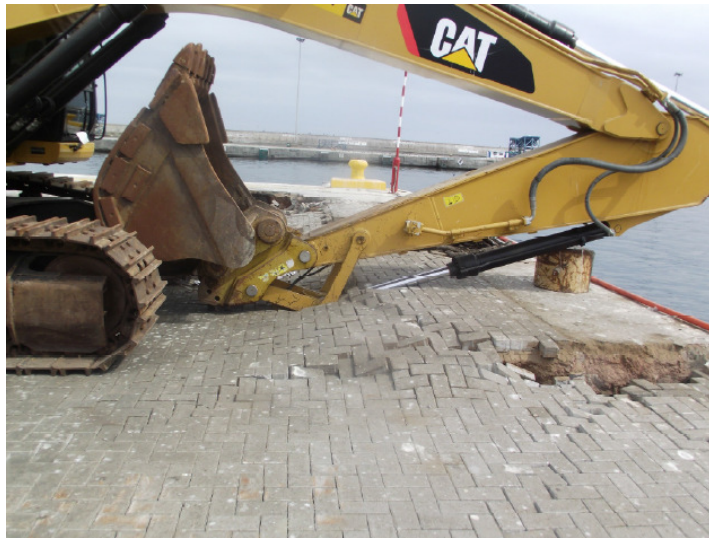
**Figura 4-14, daño en el cabezo del espigón por socavación.
Fuente: (EPI, 2014)**

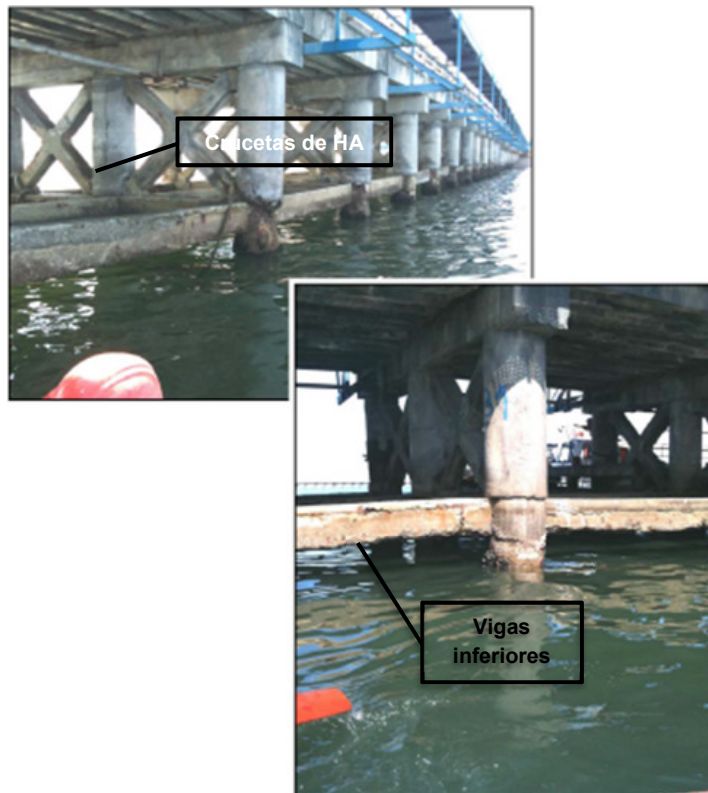
Algunas de estas vigas resultaron colapsadas, producto de la colisión de barcos que se encontraban atracados durante el terremoto.

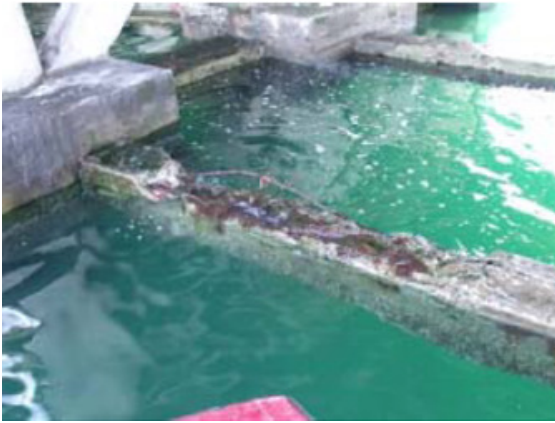
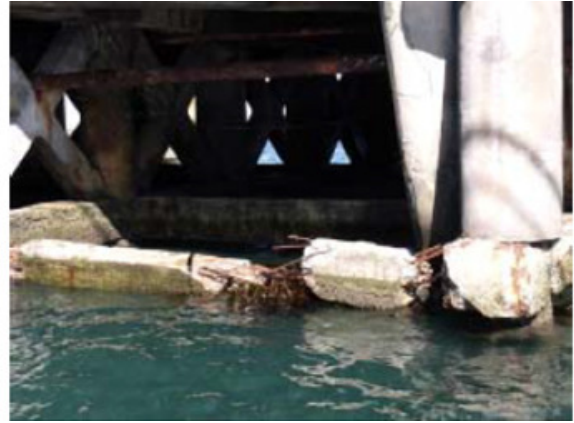
Daño típico en las vigas transversales inferiores del puente de acceso.

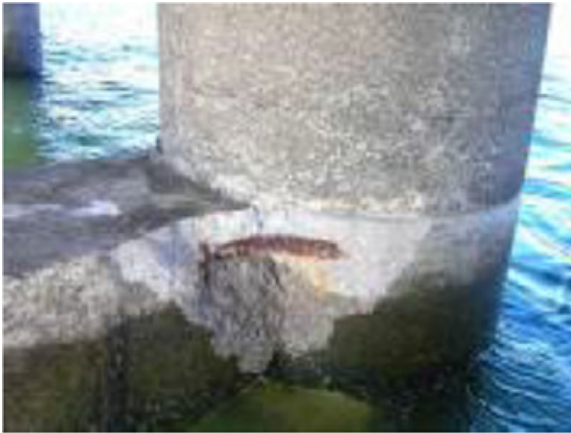
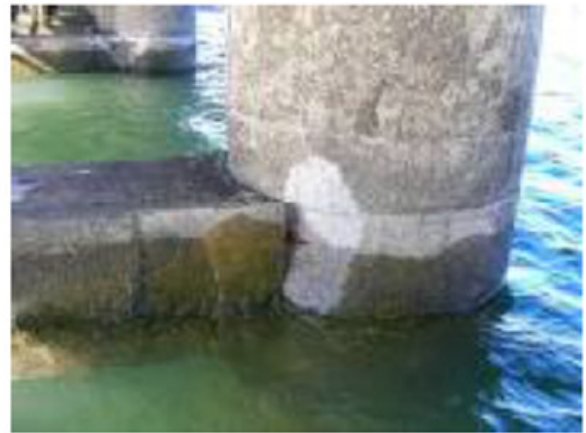
Daño severo en la conexión de la viga con el pilote inclinado. Armadura expuesta y pérdida de hormigón. Daño severo en la viga longitudinal. Pilote vertical con agrietamiento menor.

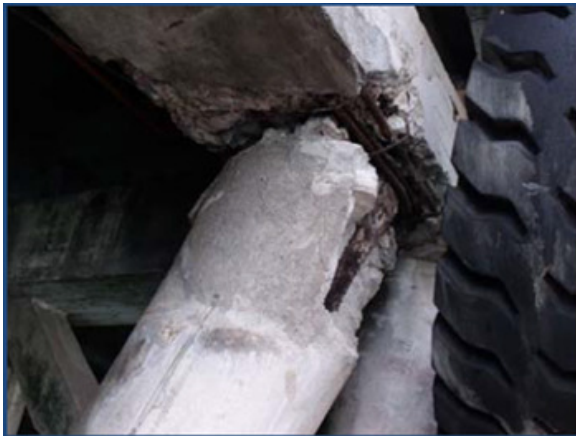
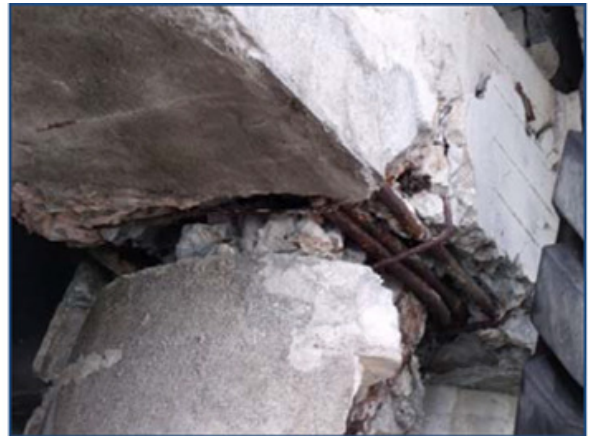
Agrietamiento severo en pilote inclinado. Armadura expuesta y pérdida de hormigón. Pilote vertical con agrietamiento menor. Viga longitudinal sin daño aparente.

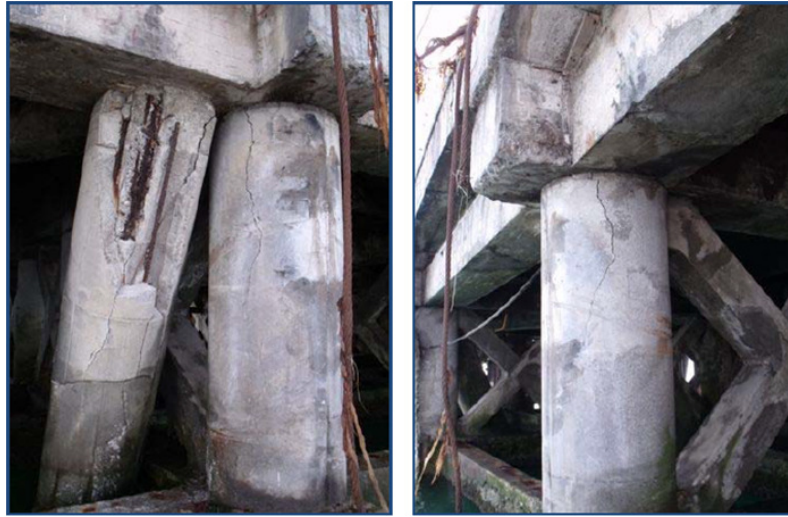
Daño severo en la conexión de la viga con el pilote inclinado. Armadura expuesta y pérdida de hormigón. Pilote desconectado por falla del perfil de acero que conecta al pilote con la viga. Daño severo en la viga longitudinal.

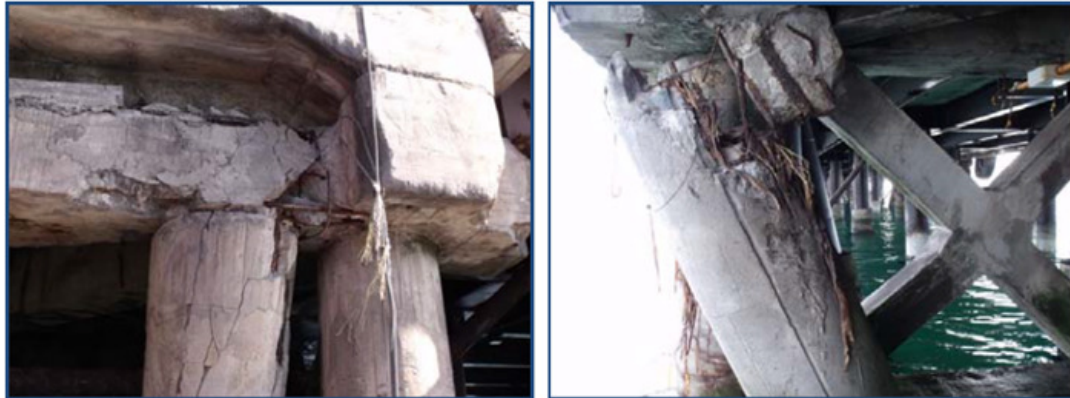
Posterior al terremoto, los pilotes de estas cepas siguieron asentándose lentamente por algunos meses, producto de las réplicas y de las cargas normales de trabajo, ya que producto de la falla, la capacidad de carga de los pilotes se ve disminuida al producirse el cizallamiento en la interfaz suelo-pilote. En total se midieron asentamientos de hasta aproximadamente 37 cm. en las cepas más asentadas.

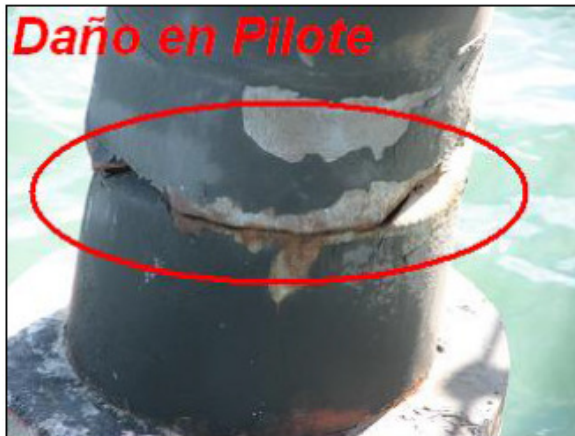
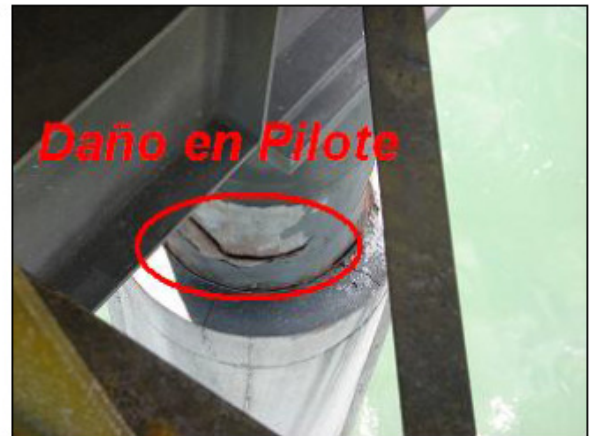
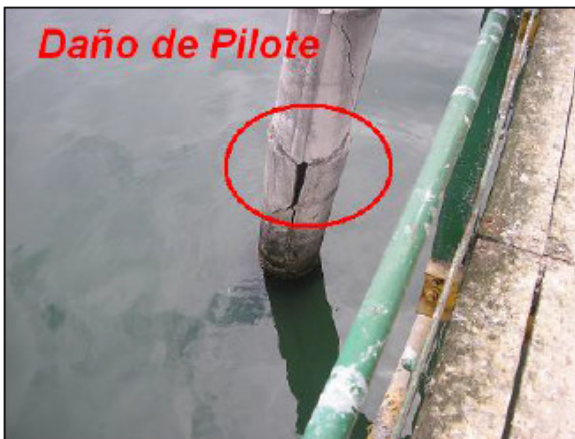
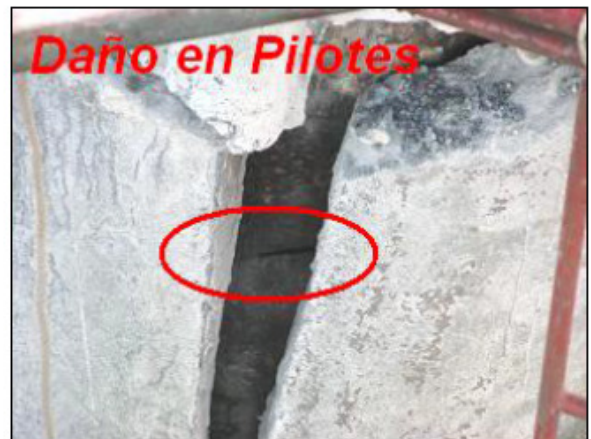
2) Descenso de pilotes.

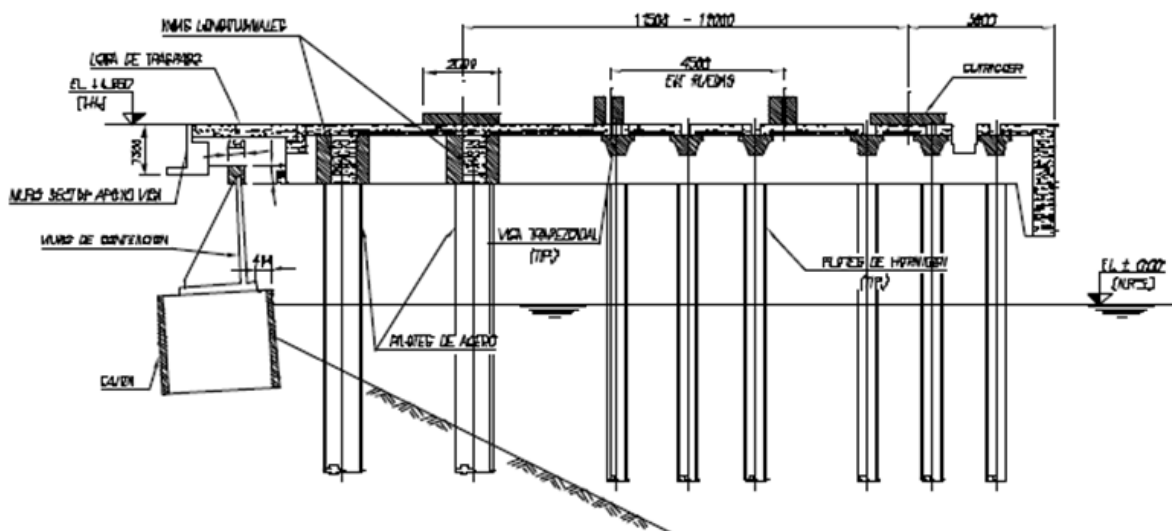
En el tablero del Sitio 1 y en las explanadas de los sitios 1 y 2, se produjo un desplazamiento perpendicular al eje de los tableros del orden de 2.5 m para la pila A del Sitio 1.

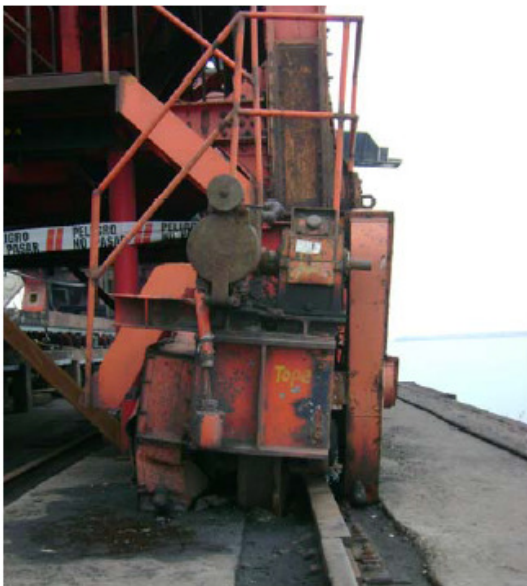
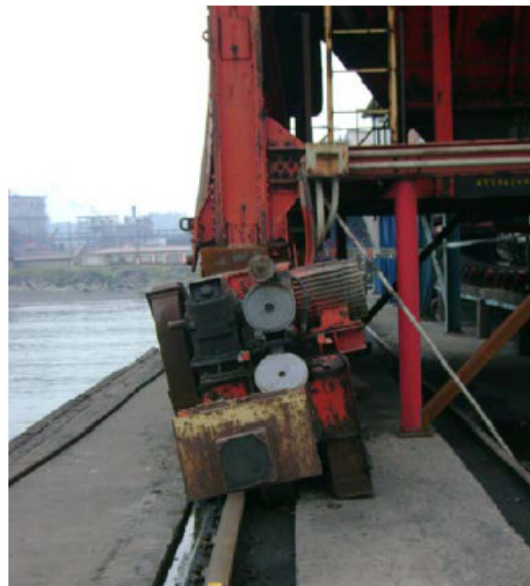
Consecuencia del terremoto se descarrilaron del lado norte los dos “bogies”, mostrados en las siguientes figuras, dañando estructuralmente estos elementos, la zona de las placas de conexión de la viga compensadora con las columnas principales y todos los pasadores de unión incluido sus alojamientos. Poniendo en una condición de riesgo toda la estructura (TD1) por colapso debido a la inestabilidad de los bogies.

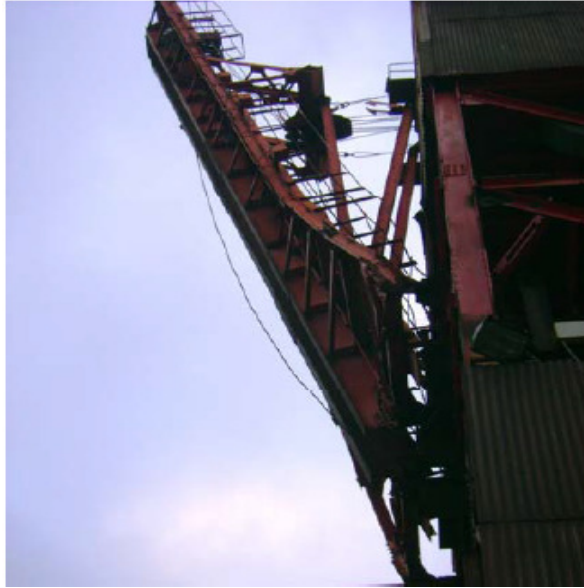
Además se registraron daños en algunas placas de conexión y pasadores, como en la pluma delantera mostrada en la siguiente figura.
