**Diagnóstico del Estado de Conservación y Determinación
de la Clase Estructural de la Madera de la Torre del Reloj de
Iquique Mediante Técnicas No Destructivas y Pseudo No
Destructivas**

Tesis para optar al Grado de Licenciado en Ciencias de la Construcción
y al Título de Ingeniero Constructor

Agosto, 2017

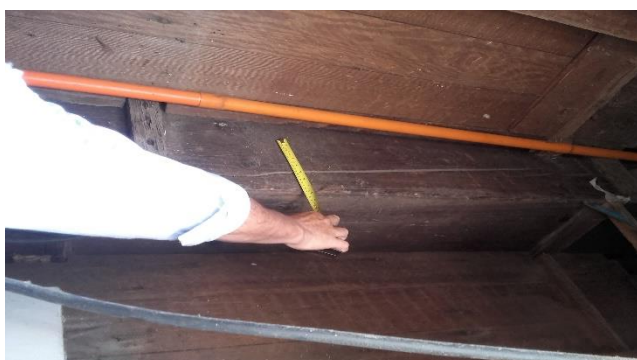
Figura 6. 1Grieta Pilar de la Torre
Fuente: Elaboración propia

La clasificación visual para uso estructural descrita en la NCh 1970/2 para Pino Oregón, establece que para los grados 1, 2,3 o 4, la madera debe estar libre de perforaciones, pudrición y evidencia de madera de reacción, lo que no es aplicable a la madera de la Torre, ya que esta en todos los elementos internos del primer nivel de la torre y la ojiva poseen en cierto grado pudrición. También se establece que las grietas superficiales de la madera no deben tener longitudes mayores a 600 mm, ni ancho superior a 2 mm para un grado estructural N°4, lo que tampoco es aplicable a la torre, por que como se puede ver en la imagen 6.1, las grietas que se observan desde el primer al segundo nivel sobrepasan los rangos que establece la norma.

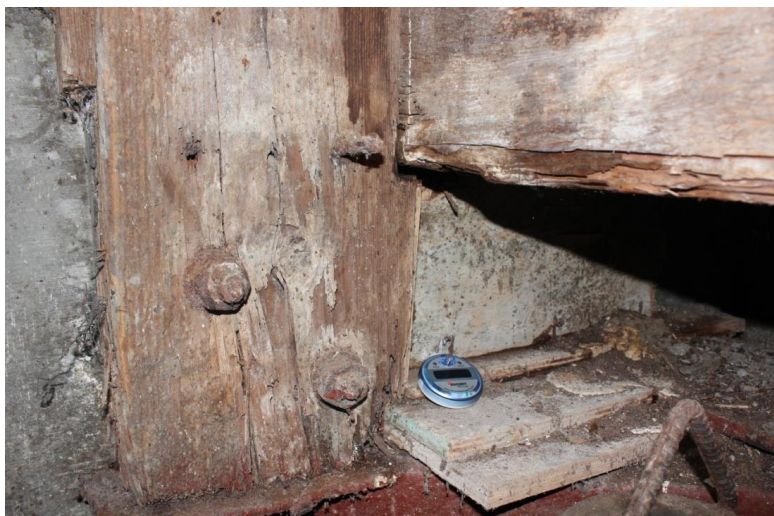
Figura 6. 2 Unión pilar P11 con fundación de la Torre
Fuente: Elaboración propia

Para los efectos de la estimación del promedio del módulo de elasticidad y de rotura estáticos del primer nivel fueron excluidos los valores de densidad del pilar P_{11A} y de la viga de amarre V_{11C} , debido a su evidente estado de deterioro (Figura 6.2).

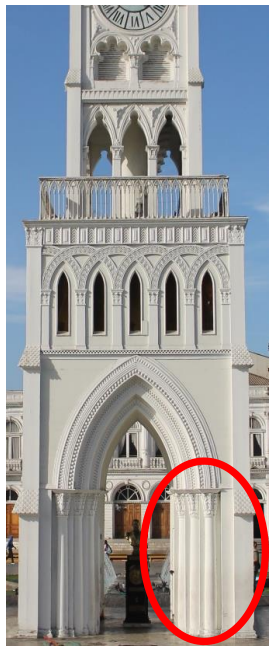
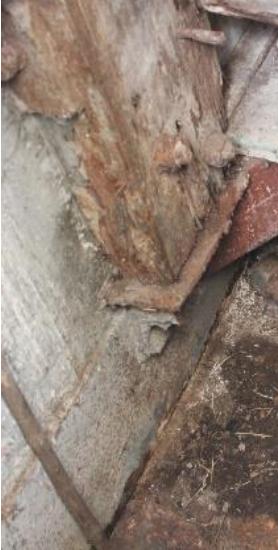
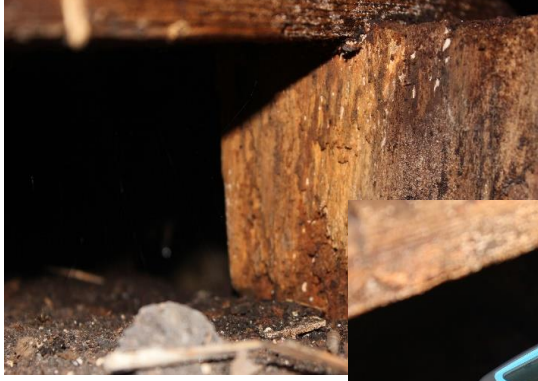
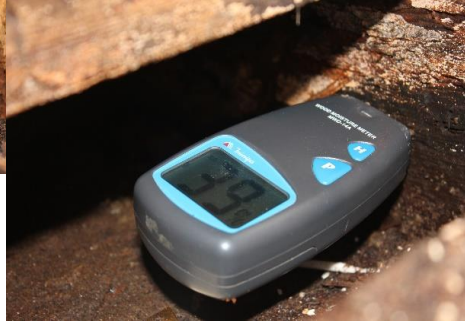
FICHA DE INSPECCIÓN					
Ficha N°	1			Descripción Fotográfica	
Fecha inspección	20 DE ABRIL

Datos del inmueble					
Año de construcción	1878				
Materialidad	PINO OREGON				
Nivel	PRIMERO				
Elemento	PILAR 11				
Daños provocado por	Daño (Marcar X)	Intensidad			
		B	M		A
Mohos	X				X
Hongos de Pudrición	X				X
Ins. De Ciclo Larvario	X				X
Ins. Sociales	X				X
Humedad	X				X
Exposición sol					
Fuego					
Otros					
Parámetros de Evaluación					
Intensidad: Baja (B) Media (M) Alta (A)					
Observaciones					
Este pilar lleva el contrapeso del reloj. El pilar va desde la base del primar nivel hasta la base del tercer nivel. Posee gran cantidad de micelios y agua en estado liquido.

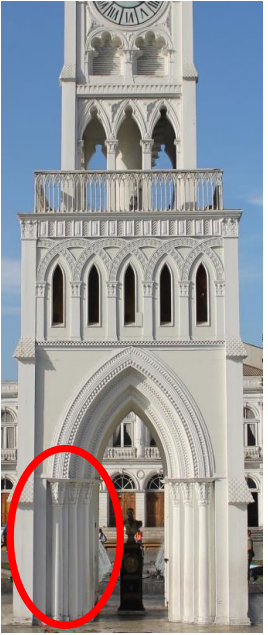
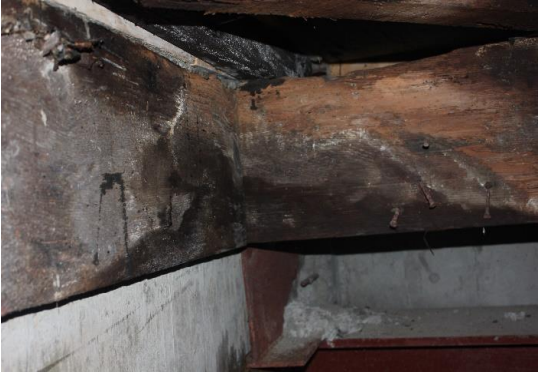
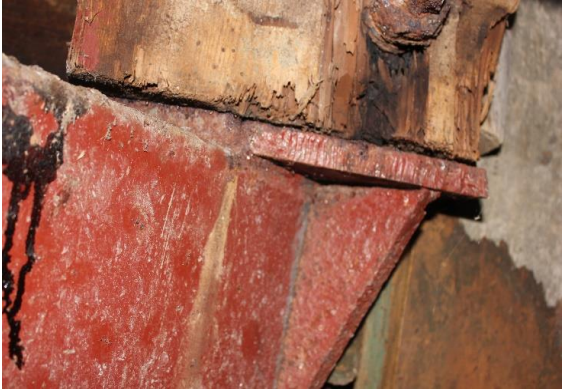
FICHA DE INSPECCIÓN					
Ficha N°	2			Descripción Fotografica

Fecha inspección	20 DE ABRIL				
Datos del inmueble					
Año de construcción	1878				
Materialidad	PINO OREGON				
Nivel	PRIMERO				
Elemento	PILAR 12				
Daños provocado por	Daño (Marcar X)	Intensidad			
		B	M		A
Mohos					
Hongos Cromógenos					
Hongos de Pudrición					
Ins. De Ciclo Larvario	X		X		
Ins. Sociales	X		X		
Humedad	X			X	
Exposición sol					
Fuego					
Otros					
Parámetros de Evaluación					
Intensidad: Baja (B) Media (M) Alta (A)					
Observaciones

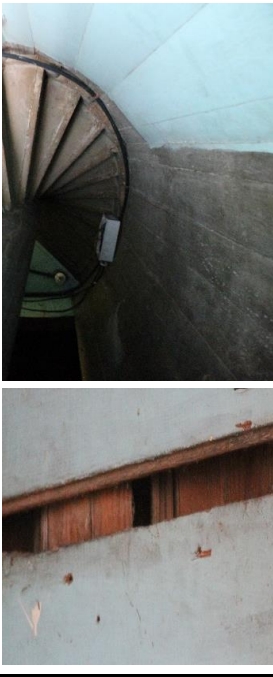
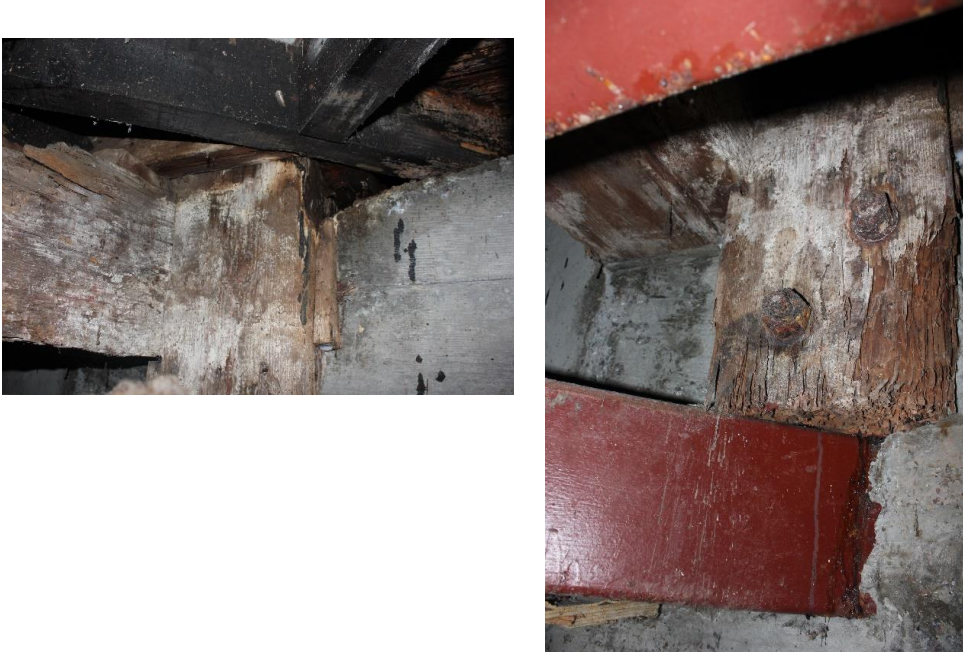
FICHA DE INSPECCIÓN				
Ficha N°	3			Descripción Fotografica
Fecha inspección	20 DE ABRIL

Datos del inmueble				
Año de construcción	1878			
Materialidad	PINO OREGON			
Nivel	PRIMERO			
Elemento	PILAR 13			
Daños provocado por	Daño (Marcar X)	Intensidad		
		B	M	A
Mohos				
Hongos Cromógenos				
Hongos de Pudrición				
Ins. De Ciclo Larvario	X		X	
Ins. Sociales	X		X	
Humedad	X	X		
Exposición sol				
Fuego				
Otros				
Parámetros de Evaluación				
Intensidad: Baja (B) Media (M) Alta (A)				
Observaciones

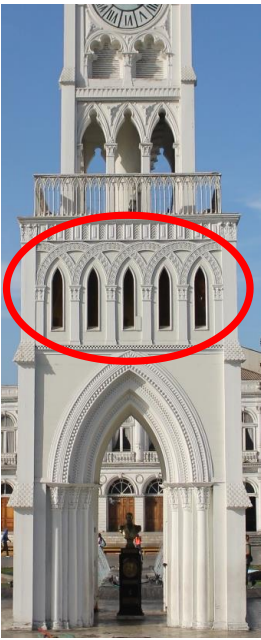
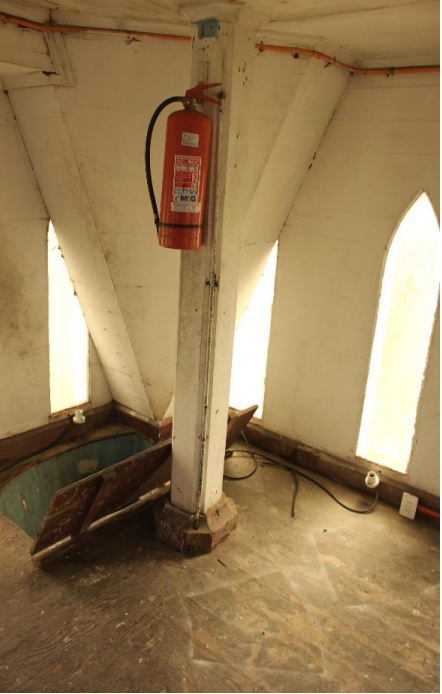
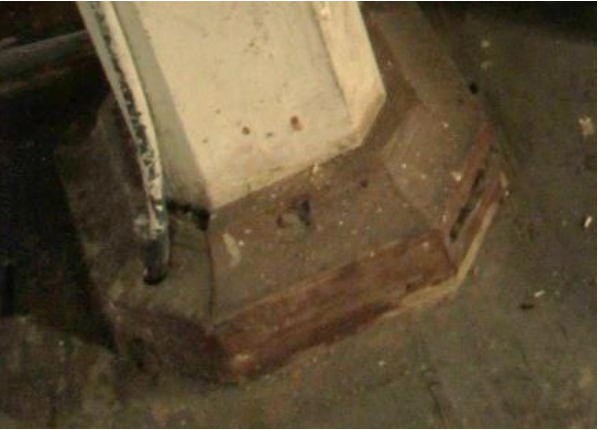
FICHA DE INSPECCIÓN					
Ficha N°	4			Descripción Fotografica

Fecha inspección	20 DE ABRIL				
Datos del inmueble					
Año de construcción	1878				
Materialidad	PINO OREGON				
Nivel	SEGUNDO				
Elemento	P23				
Daños provocado por	Daño (Marcar X)	Intensidad			
		B	M		A
Mohos					
Hongos Cromógenos					
Hongos de Pudrición					
Ins. De Ciclo Larvario	X		X		
Ins. Sociales	X			X	
Humedad	X			X	
Exposición sol					
Fuego					
Otros					
Parámetros de Evaluación					
Intensidad: Baja (B) Media (M) Alta (A)					
Observaciones					
EN LA PARTE INFERIOR DEL PILAR SE PUDO APRECIAR UNA ALTA CANTIDAD DE INSECTOS DE TIPO SOCIAL

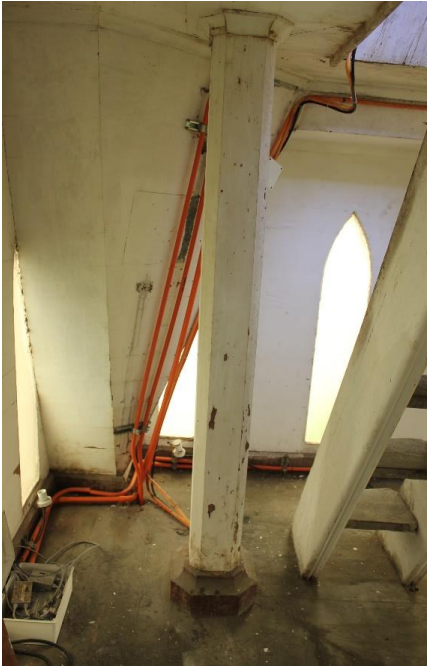
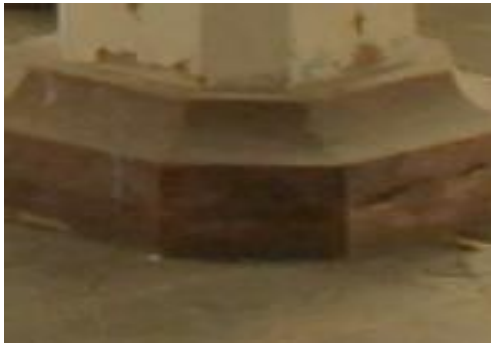
FICHA DE INSPECCIÓN					
Ficha N°	5			Descripción Fotografica  	
Fecha inspección	20 DE ABRIL				
Datos del inmueble					
Año de construcción	1878				
Materialidad	PINO OREGON				
Nivel	SEGUNDO				
Elemento	P24				
Daños provocado por	Daño (Marcar X)	Intensidad			
		B	M		A
Mohos					
Hongos Cromógenos					
Hongos de Pudrición					
Ins. De Ciclo Larvario	X		X		
Ins. Sociales	X			X	
Humedad	X		X		
Exposición sol					
Fuego					
Otros					
Parámetros de Evaluación					
Intensidad: Baja (B) Media (M) Alta (A)					
Observaciones

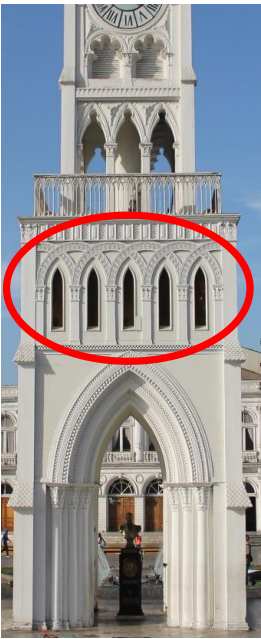
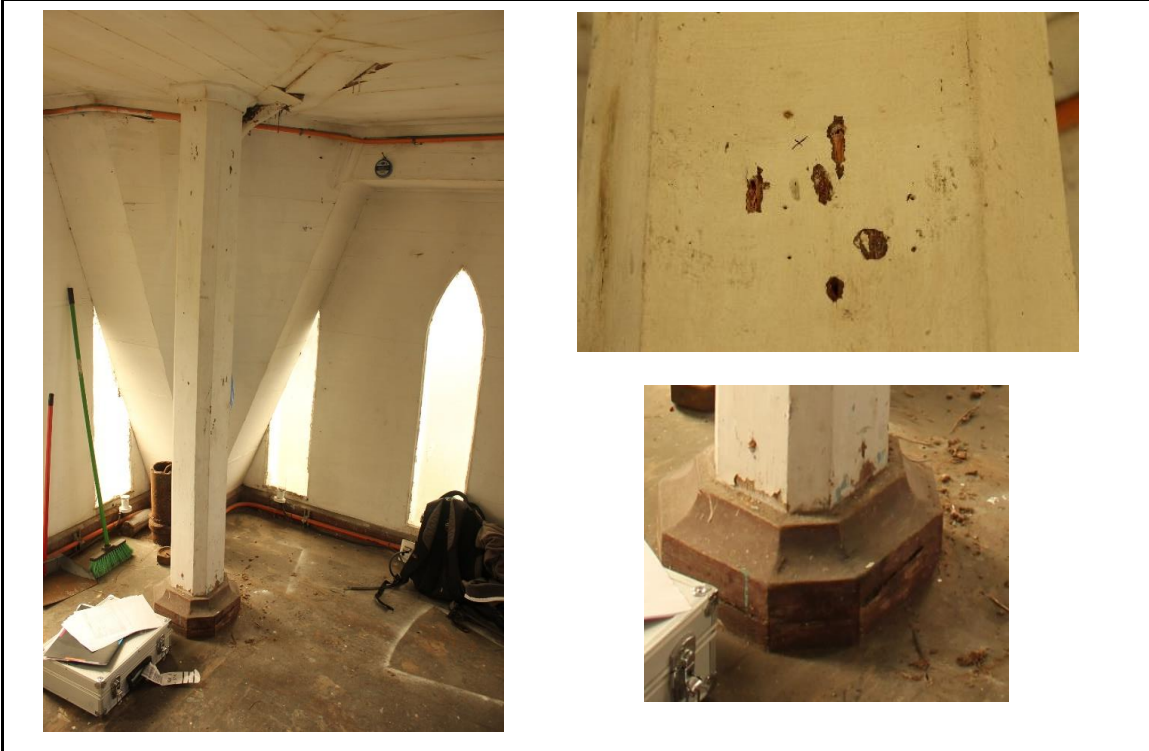
FICHA DE INSPECCIÓN					
Ficha N°	6			Descripción Fotografica

Fecha inspección	20 DE ABRIL				
Datos del inmueble					
Año de construcción	1878				
Materialidad	PINO OREGON				
Nivel	SEGUNDO				
Elemento	P22				
Daños provocado por	Daño (Marcar X)	Intensidad			
		B	M		A
Mohos					
Hongos Cromógenos					
Hongos de Pudrición					
Ins. De Ciclo Larvario	X		X		
Ins. Sociales	X			X	
Humedad	X		X		
Exposición sol					
Fuego					
Otros					
Parámetros de Evaluación					
Intensidad: Baja (B) Media (M) Alta (A)					
Observaciones

Se puede ver presencia de insectos de ciclo larvario

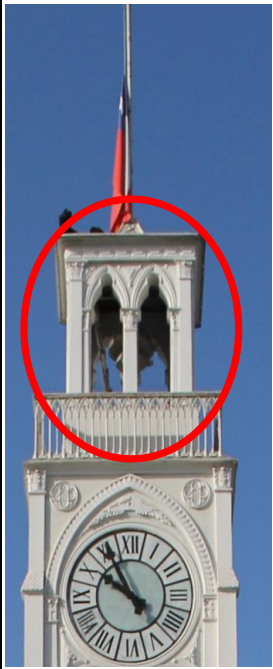
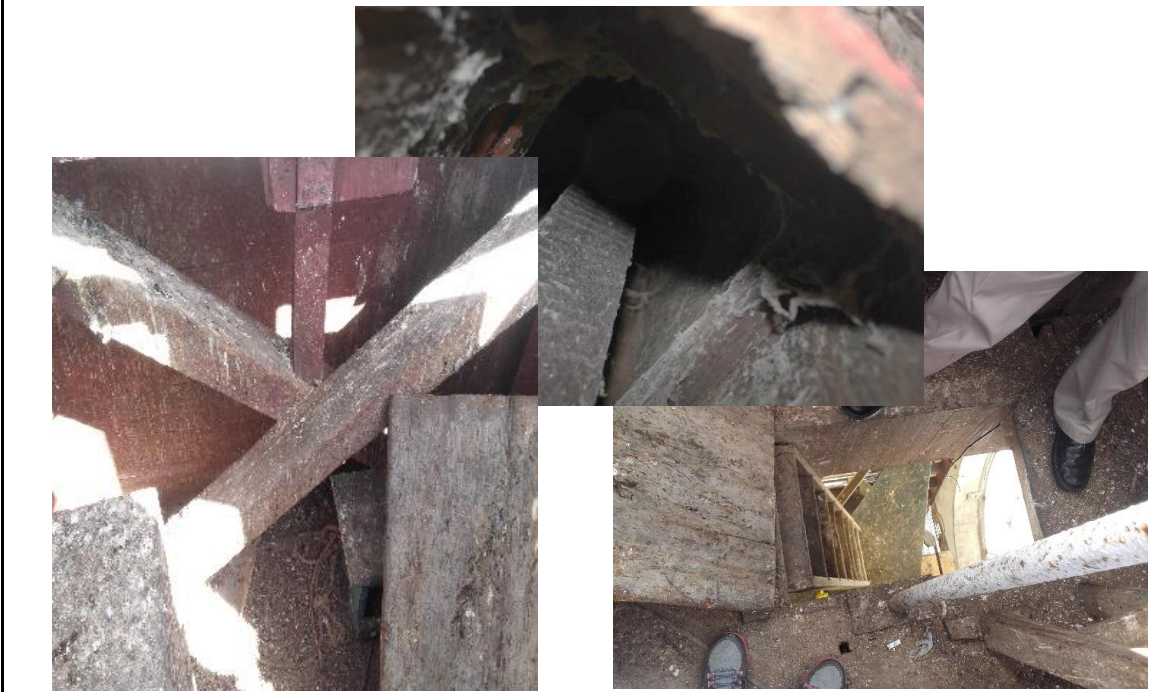
FICHA DE INSPECCIÓN				
Ficha N°	7			Descripción Fotográfica

Fecha inspección	20 DE ABRIL			
Datos del inmueble				
Año de construcción	1878			
Materialidad	PINO OREGON			
Nivel	QUINTO			
Elemento	CONJUNTO			
Daños provocado por	Daño (Marcar X)	Intensidad		
		B	M	A
Mohos				
Hongos Cromógenos				
Hongos de Pudrición				
Ins. De Ciclo Larvario				
Ins. Sociales				
Humedad	X		X	
Exposición sol	X		X	
Fuego				
Otros	X			X
Parámetros de Evaluación				
Intensidad: Baja (B) Media (M) Alta (A)

Observaciones Este nivel tienen todos los elementos a la intemperie, viéndose expuesto directamente al sol, ya que la pintura color blanco que posee la torre solo se encuentre en la parte exterior. Existen zonas que presentan en bajo porcentaje desfibrado de madera. El interior del quinto nivel esta cubierto con excremento lo que dificulto ver si existía presencia de insectos y hongos.

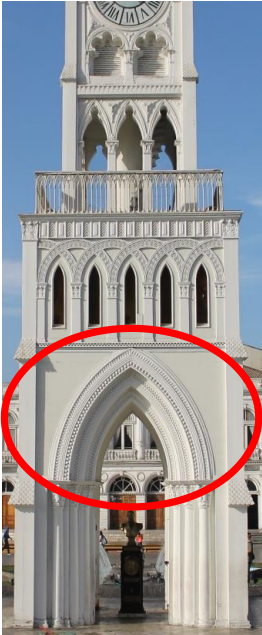
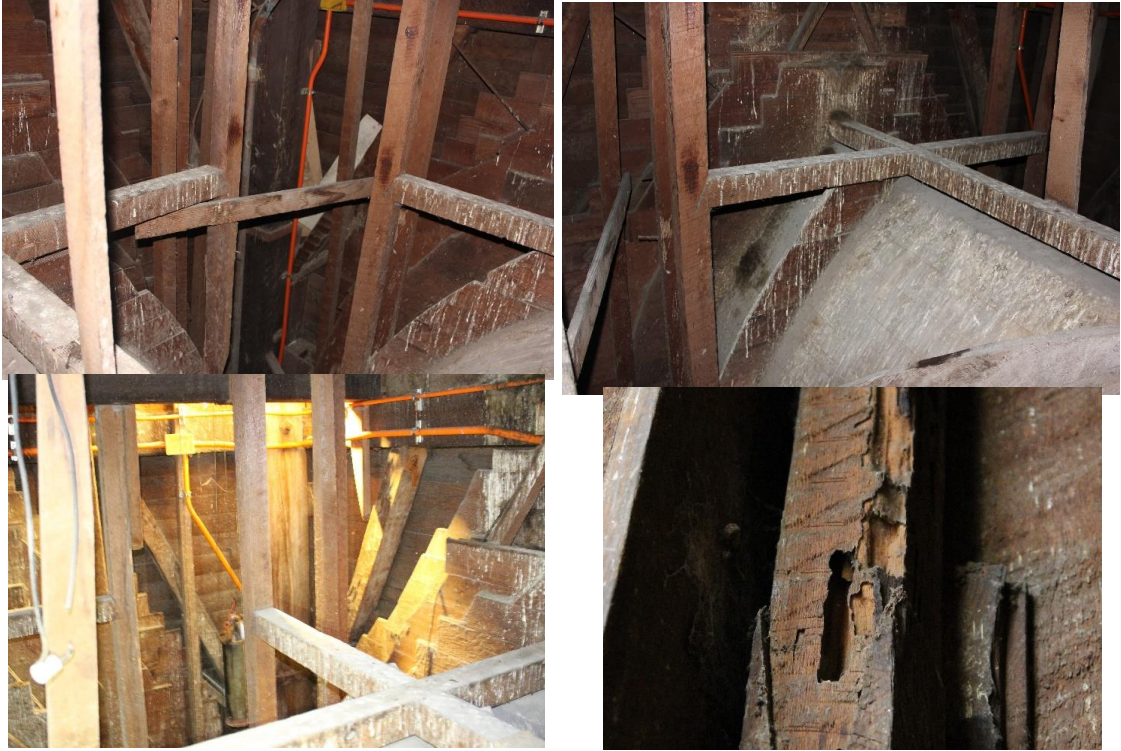
FICHA DE INSPECCIÓN					
Ficha N°	8			Descripción Fotografica

Fecha inspección	20 DE ABRIL				
Datos del inmueble					
Año de construcción	1878				
Materialidad	PINO OREGON				
Nivel	OJIVA				
Elemento	CONJUNTO				
Daños provocado por	Daño (Marcar X)	Intensidad			
		B	M		A
Mohos	X		X		
Hongos Cromógenos					
Hongos de Pudrición	X		X		
Ins. De Ciclo Larvario					
Ins. Sociales	X			X	
Humedad	X		X		
Exposición sol					
Fuego					
Otros	X	X			
Parámetros de Evaluación					
Intensidad: Baja (B) Media (M) Alta (A)					
Observaciones En este nivel se unen las cuatro patas de la torre. Al ser un area completamente cerrada, no existe ventilación y la humedad del primer nivel sube hasta la ojiva. Existe evidencia de excremento de aves, insectos sociales principalmente en el sector del pilar (P11), hongos y moho.

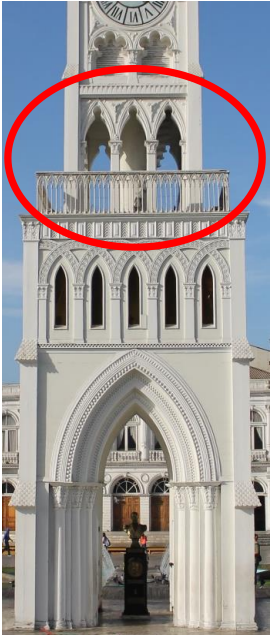
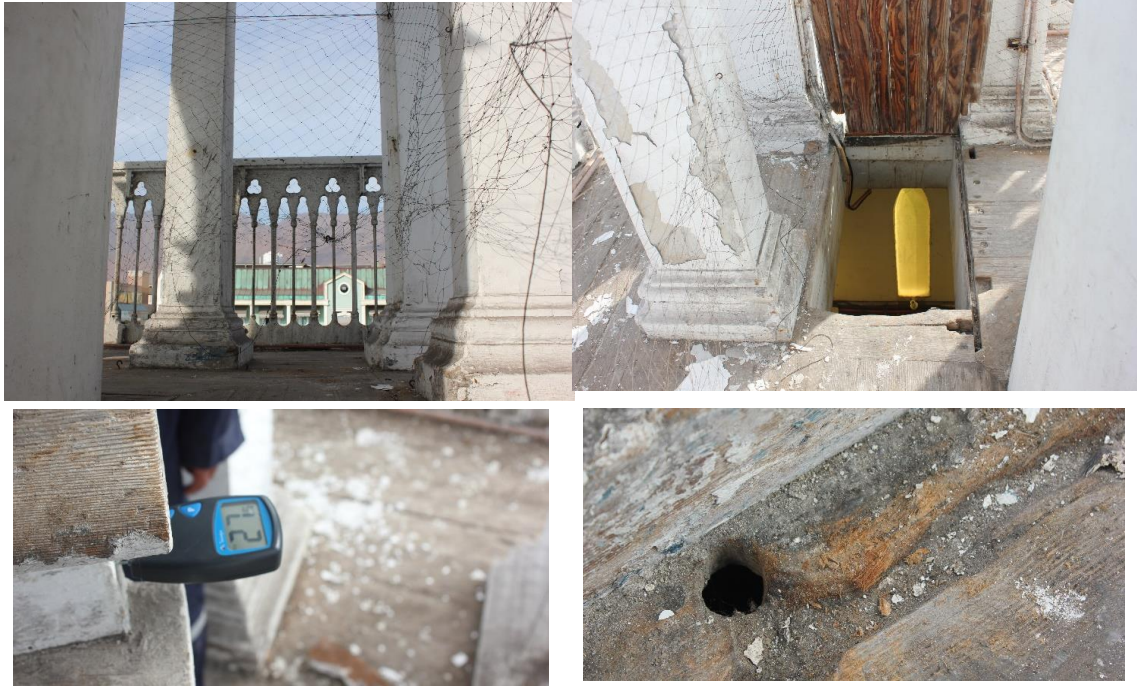
FICHA DE INSPECCIÓN				
Ficha N°	9			Descripción Fotografica

Fecha inspección	20 DE ABRIL			
Datos del inmueble				
Año de construcción	1878			
Materialidad	PINO OREGON			
Nivel	TERCER NIVEL			
Elemento	CONJUNTO			
Daños provocado por	Daño (Marcar X)	Intensidad		
		B	M	A
Mohos				
Hongos Cromógenos				
Hongos de Pudrición	X	X		
Ins. De Ciclo Larvario				
Ins. Sociales	X	X		
Humedad	X			X
Exposición sol	X		X	
Fuego				
Otros	X		X	
Parámetros de Evaluación				
Intensidad: Baja (B) Media (M) Alta (A)				
Observaciones Este nivel se encuentra a la inemperie, viendose afectado por los cambios de temperatura que se registran durante el dia y la noche, tambien por el sol que ha probocado que en algunas zonas se desprendiera la pintura quedando la padera expuesta a los rayos UV. sebido a que es un ambiente salino, se pueden ver inicios de desfibrado de madera

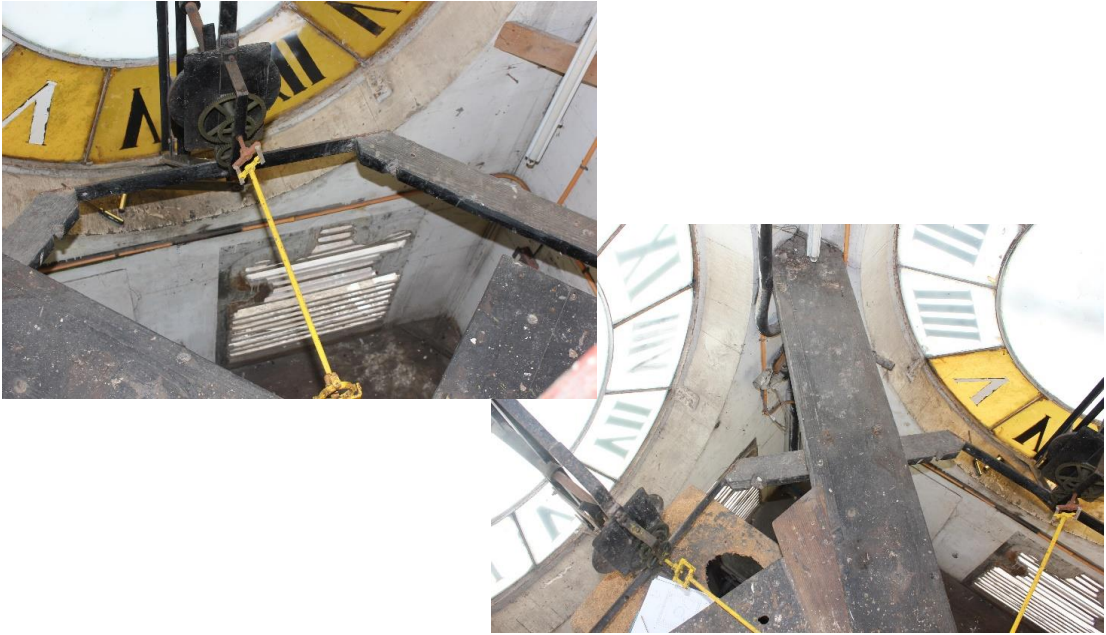
FICHA DE INSPECCIÓN					
Ficha N°	10			Descripción Fotografica  	
Fecha inspección	20 DE ABRIL				
Datos del inmueble					
Año de construcción	1878				
Materialidad	PINO OREGON				
Nivel	CUARTO NIVEL				
Elemento	CONJUNTO				
Daños provocado por	Daño (Marcar X)	Intensidad			
		B	M		A
Mohos					
Hongos Cromógenos					
Hongos de Pudrición					
Ins. De Ciclo Larvario					
Ins. Sociales	X	X			
Humedad	X		X		
Exposición sol					
Fuego					
Otros					
Parámetros de Evaluación					
Intensidad: Baja (B) Media (M) Alta (A)					
Observaciones

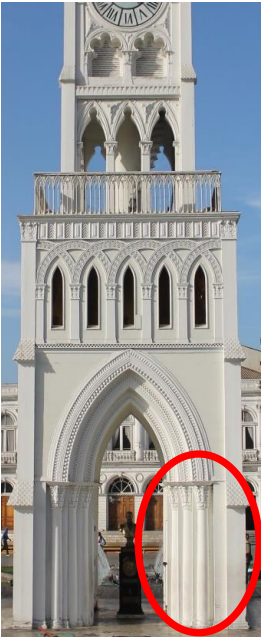
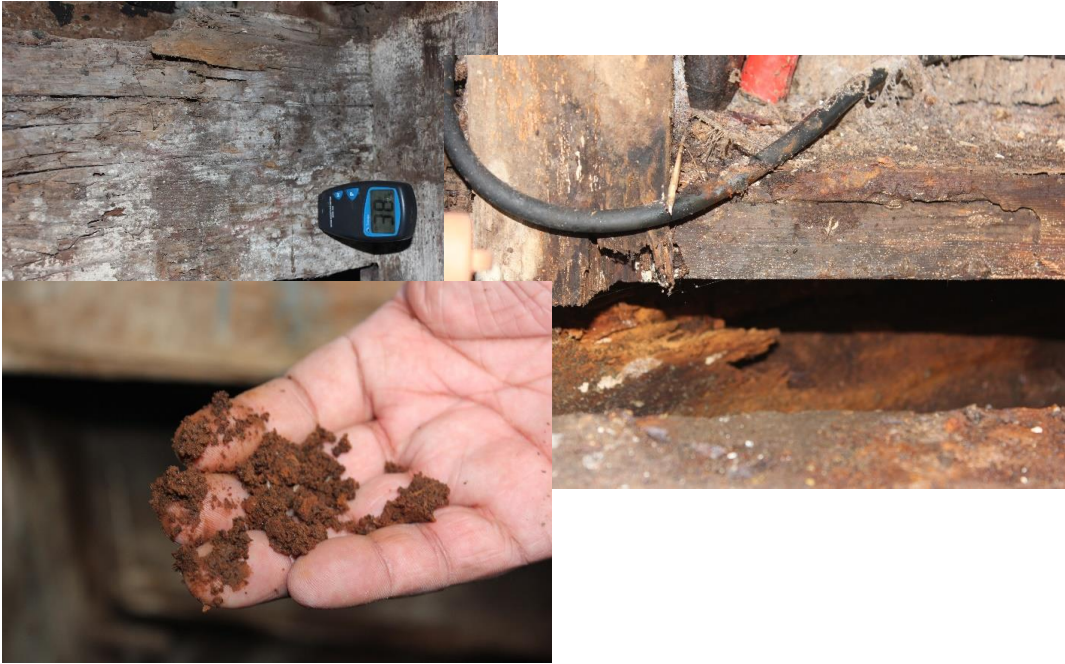
FICHA DE INSPECCIÓN					
Ficha N°	11			Descripción Fotografica

Fecha inspección	20 DE ABRIL				
Datos del inmueble					
Año de construcción	1878				
Materialidad	PINO OREGON				
Nivel	PRIMERO				
Elemento	INTERIOR P11(P11A,P11B,V11A,V11B,V11C)				
Daños provocado por	Daño (Marcar X)	Intensidad			
		B	M		A
Mohos	X				X
Hongos Cromógenos	X			X	
Hongos de Pudrición	X			X	
Ins. De Ciclo Larvario	X			X	
Ins. Sociales	X			X	
Humedad	X			X	
Exposición sol					
Fuego					
Otros					
Parámetros de Evaluación					
Intensidad: Baja (B) Media (M) Alta (A)					
Observaciones En todas las piezas internas de madera se encontraban micelios, agua en estado liquido y sectores del muro perimetral de hormigón con humedad
