**“ANÁLISIS DEL DAÑO EN VIVIENDAS AFECTADAS POR  
INCENDIO PARA SU EVALUACIÓN ECONÓMICA DE  
RECONSTRUCCIÓN.**

**ESTUDIO DE CASO EN EL SECTOR EL OLIVAR, VIÑA DEL  
MAR”**

Trabajo de Título para optar al Grado de Licenciado en Ciencias de la Construcción y al Título  
de Ingeniero Constructor

Junio, 2025

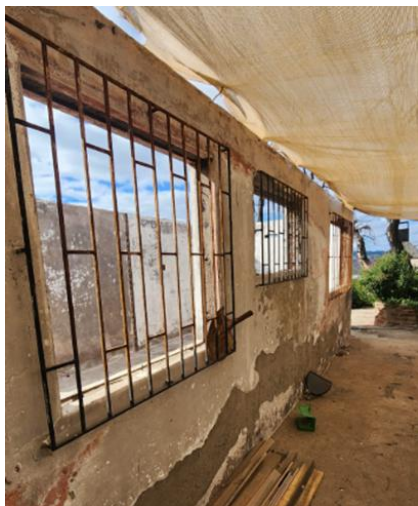
*Protecciones de ventanas sin signos de derretimiento*

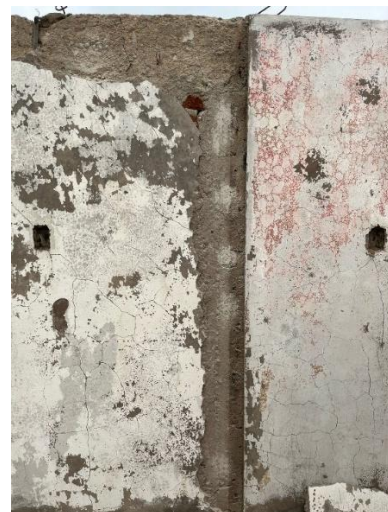
*Pilar y parte de cadena sin revestimiento*

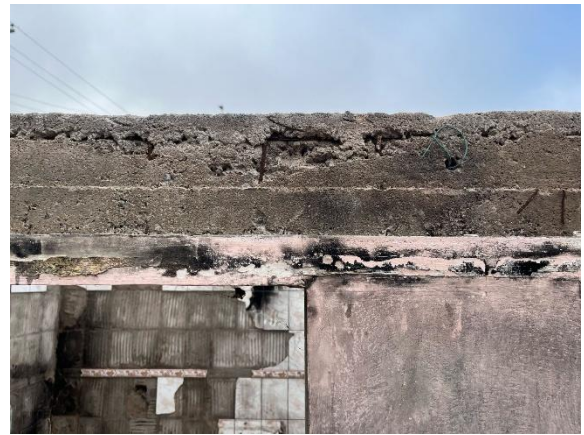
*Cadena con enfierradora a la vista*

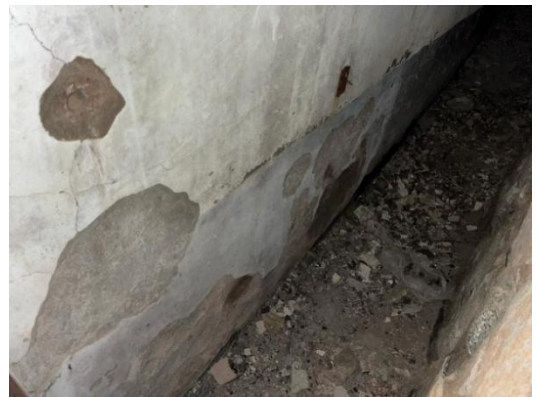
*Spalling de capa revestimiento muro posterior vivienda*

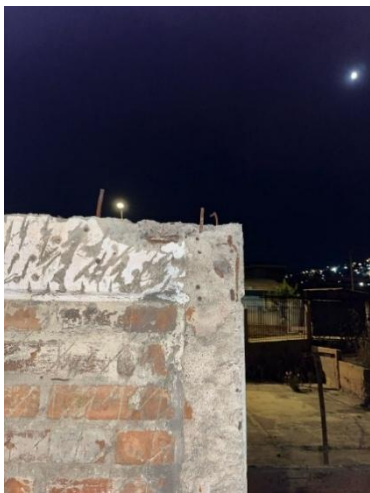
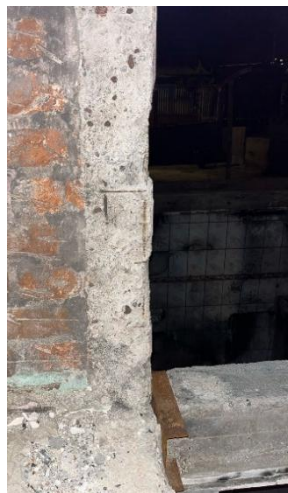
*Pilar segundo piso dañado*

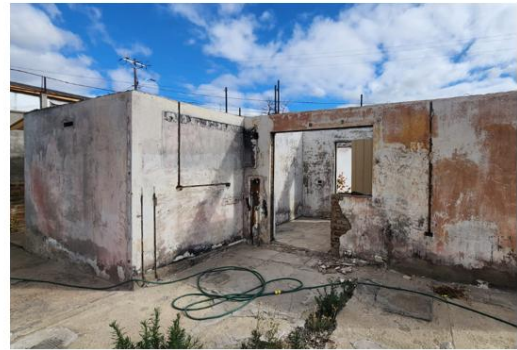
Fotografía N°1

Se verifica el retiro de toda la estructura de cubierta y sus elementos de protección, además se identifica el daño completo a ventanas y puertas, así como revestimientos generales de la vivienda. Como indicación primera se debe limpiar toda la zona de trabajos en base a limpieza con agua por medio de hidro lavadora y así poder retirar todo material suelto. Se ven los rasgos de las instalaciones vacías, pero aún así estos no pueden ser reutilizados.

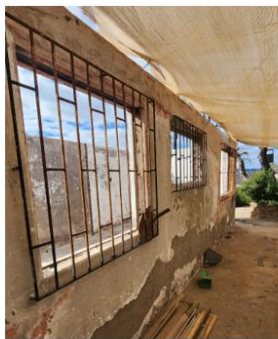
Fotografía N°2

Se encuentran las protecciones de ventana en acero, sin índices de derretimiento ni deformaciones por temperatura; lo que confirma que no hubo exposición al temperaturas excesivas y por lo tanto se puede reacondicionar la vivienda.

Además, se verifican los espesores de capa de estuco en el exterior, por lo tanto, se indica el retiro de todo el material suelto y se puede restituir el estuco perdido y colocar mismo espesor de capa sobre una capa delgada se producto para unión de materias primas viejas y nuevas y evitar agrietamiento o fisuras por juntas frías entre materiales con distintas edades de uso.

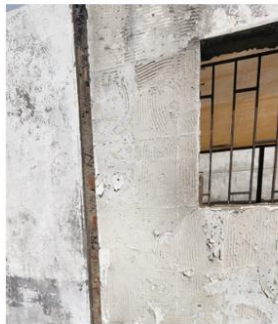
Fotografía N°3

En sectores húmedos, la afectación del fuego fue mucho menor por la doble capa de proyección al muro de albañilería; estos son capa de adhesivos de cerámicos y cerámica propiamente tal.

El piso de esta zona se debe impermeabilizar y luego aplicar revestimiento para pavimento nuevo.

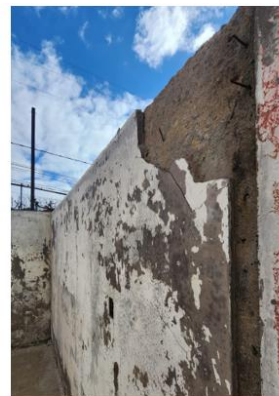
Fotografía N°4

En los muros interiores, hay varios que se encuentran en este estado.

En el caso de incluir tabiquería nueva dentro de la vivienda, estos deben ser en acero galvanizado y con cierta junta de dilatación por trabajos estructurales diferentes con la albañilería.

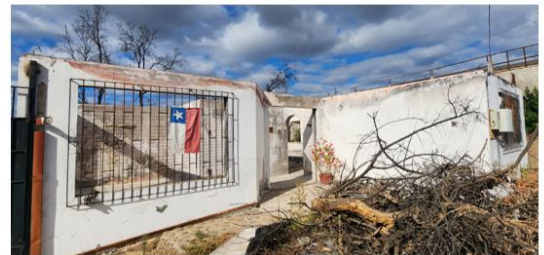
Fotografía N°5

En muros exteriores no se registran mayores daños que los estéticos. Se indica solo un trabajo de terminación sobre ellos.

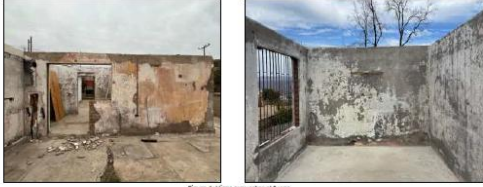
Figura 1: Vigas expuestas al fuego
