“Análisis técnico y propuesta de mejoramiento para acceso universal del Colegio Casteliano de Viña del Mar”

Matías Ignacio Cifuentes León

Memoria para optar al

Julio, 2020

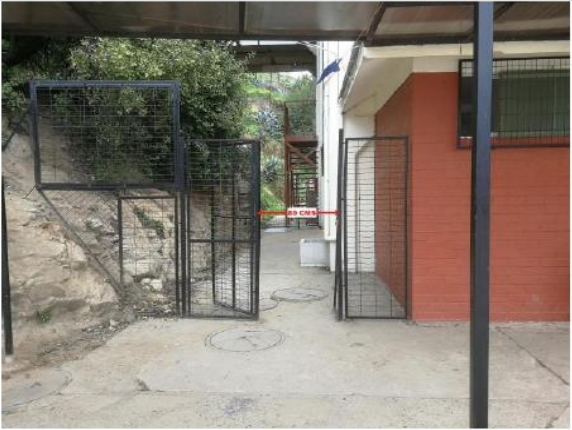
<p style="text-align: center;">RU1</p>

N° Ruta	Observación	Cumple	No cumple	Incidencia	% Accesibilidad
Ru1	Puerta acceso hacia camarines 80 cms	1	-	4%	4%
Ru2	Puerta baños hombre sup libre ancho 73 cm	-	1	7%	0%
Ru3	Desnivel con peldaños sin entrada ni salida accesible	-	1	19%	0%
Ru 4	Sector estacionamientos no conectado con ruta accesible	-	1	19%	0%
Ru 5	Ancho pasillo recepción de comida junaeb	-	1	7%	0%
Ru 6	Acceso trasero casino, sólo peldaños	-	1	4%	0%
Ru 7	Pasillo Oficinas 3er piso, ancho suficiente	1	-	4%	4%
Ru 8	Acceso peatonal exterior - Colegio 3er Piso , sólo escalones	-	1	19%	0%
RuC	Acceso peatonal exterior - Colegio 1er Piso, sólo escalones	-	1	19%	0%
Total		2	7	100%	8%
