**Facultad de Ingeniería
Escuela de Construcción Civil
Ingeniería en Construcción**

**Aislación e Identificación de Hongos Presentes en el
Interior de Viviendas Sociales Expuestas a Altos
Niveles de Humedad**

Tesis para Optar al Grado de Licenciado en Ciencias de la
Construcción y al Título de Ingeniero Constructor

Mayo, 2015.

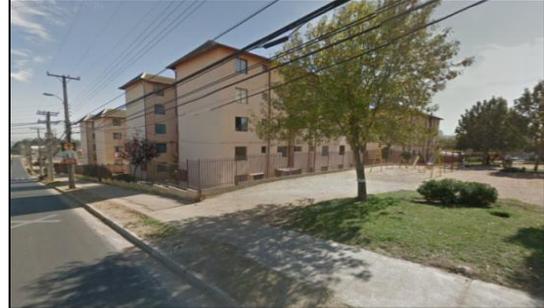
Figura 5.1.3 – Panorámica Condominio.

Se estructuran en un sistema constructivo denominado como “albañilería confinada”, que consiste en una estructura resistente de pilares, vigas, cadenas y losa de hormigón armado rellena con muros exteriores de albañilería de ladrillo de arcilla de 14 (cm) de espesor, generalmente sin revestimiento. Los tabique interiores son de 7 a 10 (cm) de espesor, pueden ser de estructura de madera o metálica, revestidos en planchas de volcanita, estos tabiques son huecos, entre las planchas de volcanita no se instala ningún material de relleno, ni aislación de ningún tipo. Las puertas son de placa de madera huecas, y las ventanas de marco de aluminio y vidrio simple

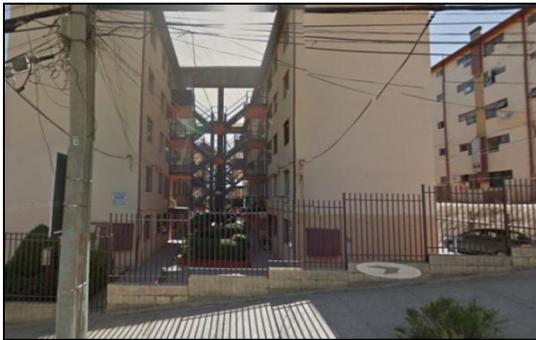
Figura 5.1.4 – Escala Unión entre Edificios.

Su distribución es pareada frontalmente entre dos edificios y pareadas de a dos departamentos por piso. El acceso a los departamentos es por escalas que se entrecruzan dando y se enlazan a la entradas de los departamentos mediante un descanso en la llega. Existen dos escalas por par de edificio, cada una da acceso en sus descansos un par de departamentos.

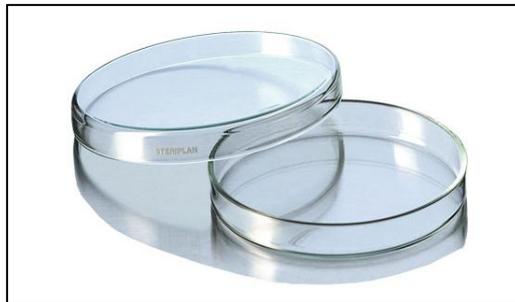
Figura 6.1.2 – Placas Petri.

Descripción: La placa es un recipiente redondo con una cubierta de la misma forma que la placa, pero algo más grande de diámetro. Es aquí donde el hongo se aísla y crece.

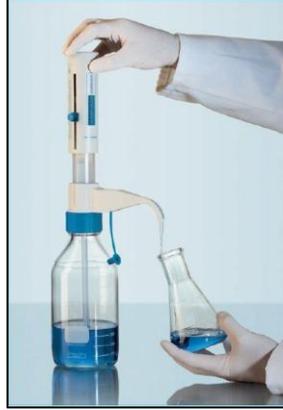
Figura 6.1.3 – Dosificador.

Descripción: Permite dosificar en rangos de entre 1 (ml) y 25 (ml), además es resistente a gran cantidad de soluciones dando mayor posibilidad de usos.

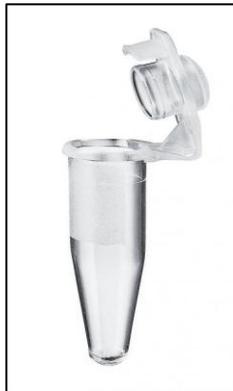
Figura 6.1.4 – Tubo Eppendorf.

Descripción: Es un contenedor cilíndrico de plástico con fondo cónico. Tiene como propósito contener el hongo luego de un proceso de filtrado y secado.

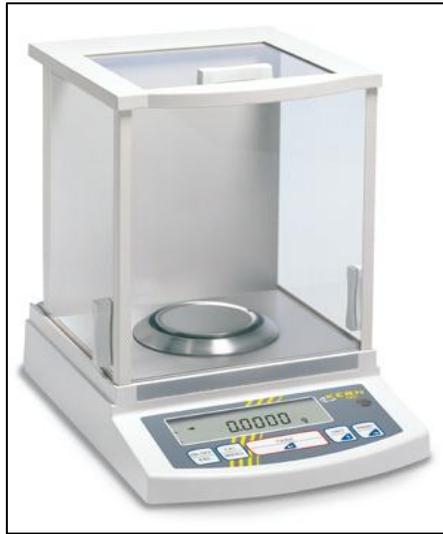
Figura 6.2.1 – Balanza de Laboratorio.

Descripción: Balanza ofrece valores de precisión de lectura de 0,1 (μg) a 0,1 (mg).

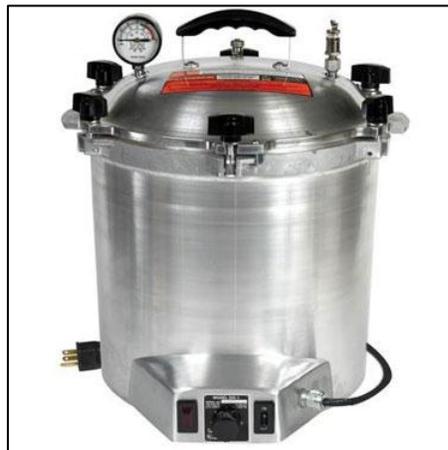
Figura 6.2.2 – Autoclave.

Descripción: Recipiente metálico con cierre hermético. Permite generar vapor de agua hasta obtener una presión interna de 103 (kPa) y una temperatura de 121 C° con el propósito de esterilizar los elementos a utilizar en laboratorio.

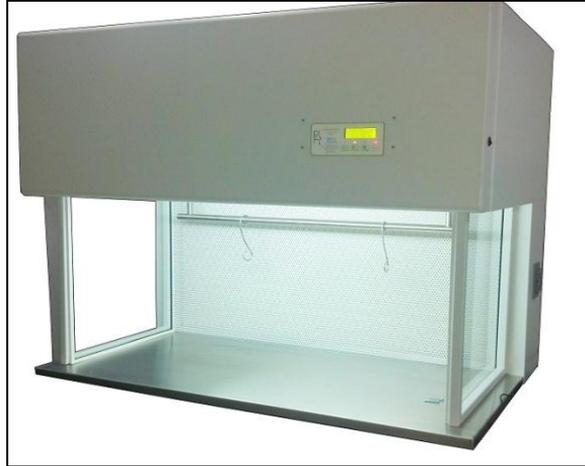
Figura 6.2.3 – Cámara de Flujo Laminar.

Descripción: Recinto que emplea un ventilador para proporcionar aire limpio al recinto. Es aquí donde se realizan los procesos de laboratorio para evitar contaminaciones externas.

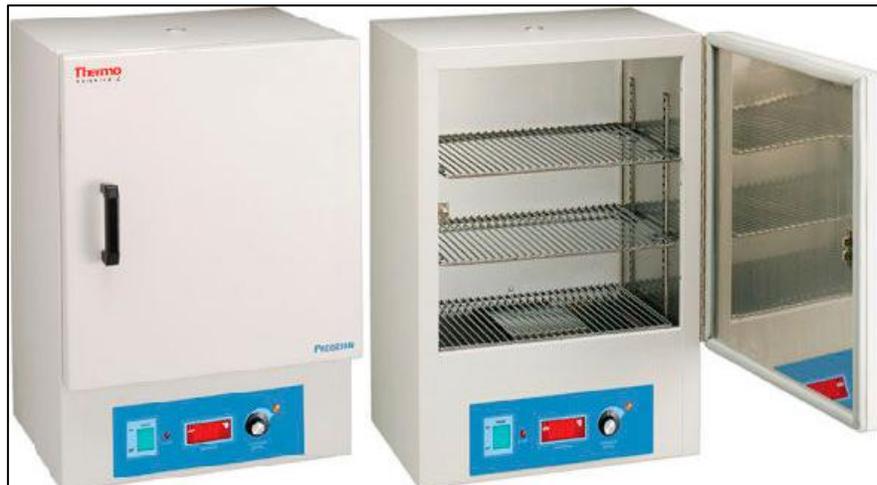
Figura 6.2.4 – Estufa.

Descripción: Este equipo se utiliza para secar elementos dentro de recipientes de vidrio y metal. Opera entre la temperatura ambiente y los 350 °C.

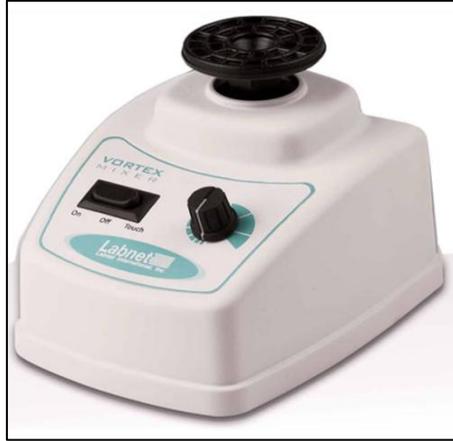
Figura 6.2.5 – Agitador Vortex.

Descripción: dispositivo utilizado para agitar tubos o frascos con mezclas, reacciones y soluciones en su interior.

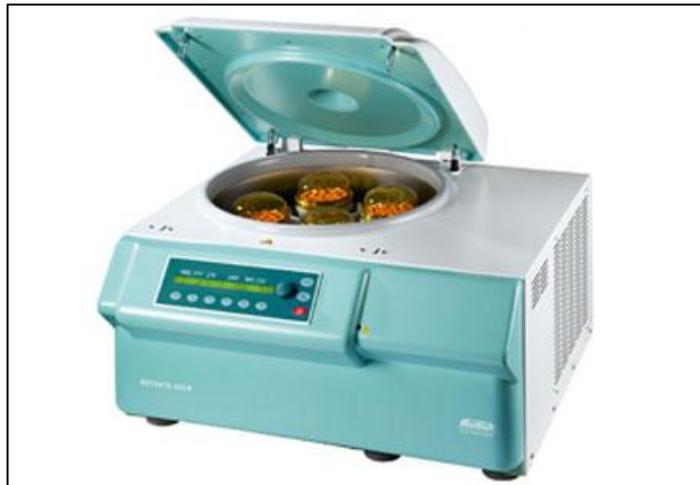
Figura 6.2.6 – Centrífuga.

Definición: Máquina que a través de la fuerza centrífuga acelera la decantación de la muestra, o sedimentación de sus componentes.

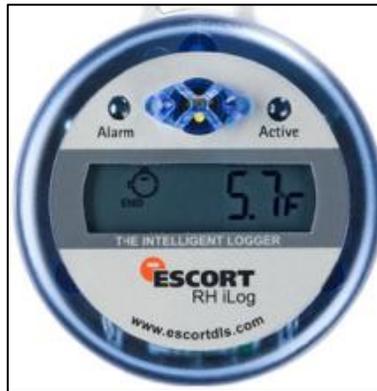
Figura 6.2.7 – Datalogger.

Descripción: Es un dispositivo electrónico que registra datos en el tiempo o en relación a la ubicación por medio de instrumentos y sensores propios o conectados externamente. Los datalogger utilizados registran temperatura y humedad relativa.

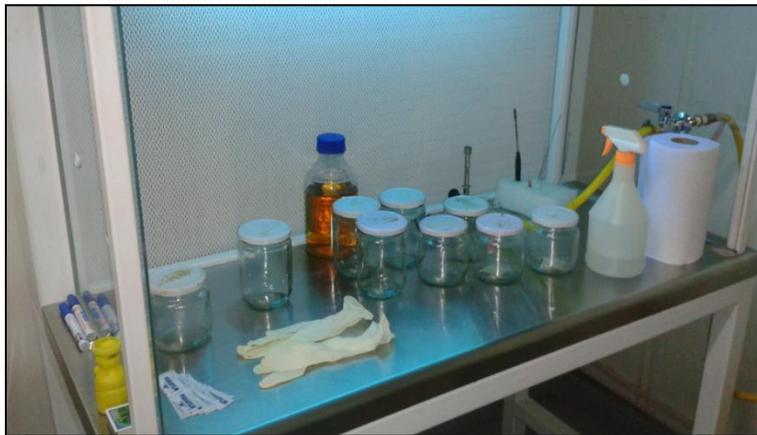
Figura 6.3.2.2 – Preparación Medio de Cultivo Líquido en Cámara de Flujo Laminar.

Para el medio de cultivo se mezcló 10 (gr) de malta, diluidos en 1000 (cc) de agua destilada en un matraz. La mezcla es esterilizada junto con pequeños frascos y el dosificador, una vez enfriado el medio de cultivo, con el dosificador y bajo la cámara de flujo laminar se aplicó 50 (ml) de solución a cada frasco.

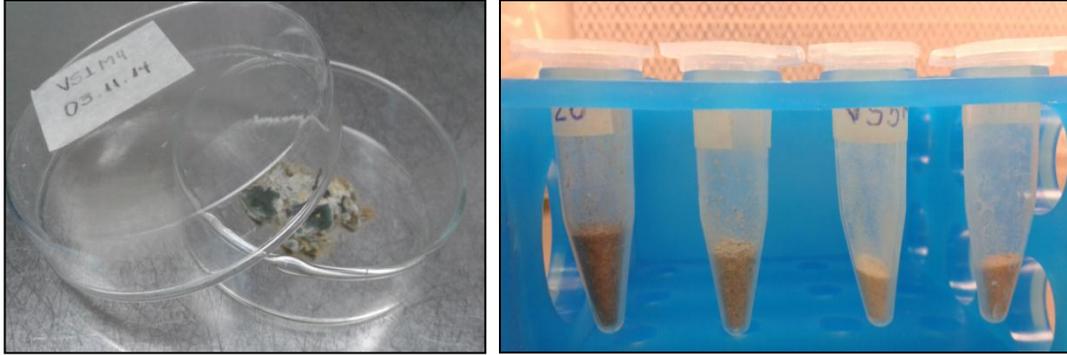
Figura 5.3.2.3 – Hongo Seco en Placa Petri y Molido en Tubo Eppendorf.

Procedimiento: Cuando la muestra tiene un tamaño considerable y está en condiciones de filtrar y secar. El hongo es secado dentro de la estufa a 45°C por un día luego con el hongo ya seco este se raspó y en condición de polvillo es introdujo a un tubo eppendorf de 1,5 (ml) debidamente etiquetado.

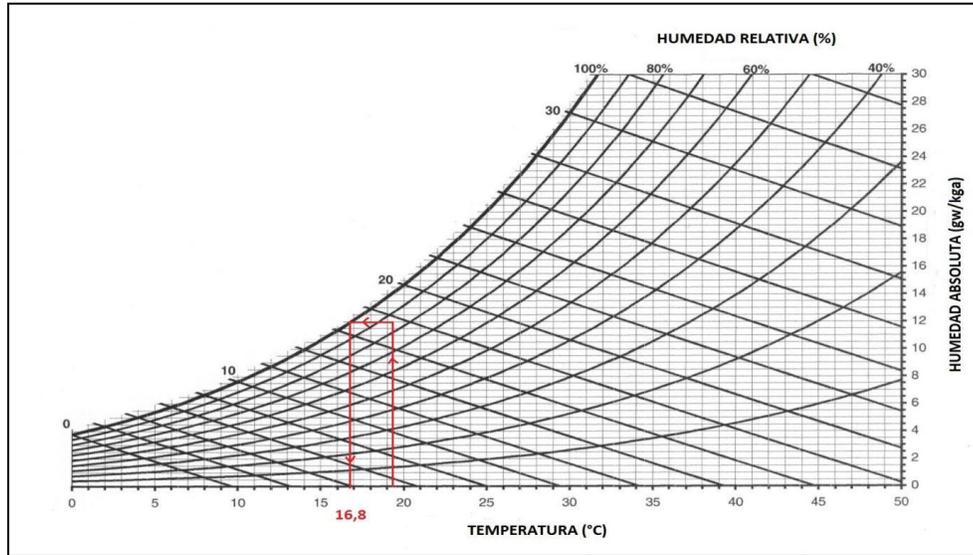
Figura 7.1.4 – Diagrama Sicrométrico Temperatura Máxima Vivienda Social 1.

Temperatura Máxima = 19,3 °C; Humedad Relativa = 85,1% → Temperatura de Rocío = 16,8°C

→ Esto nos da un rango de Temperatura de Rocío de 11,0°C a 16,8°C.

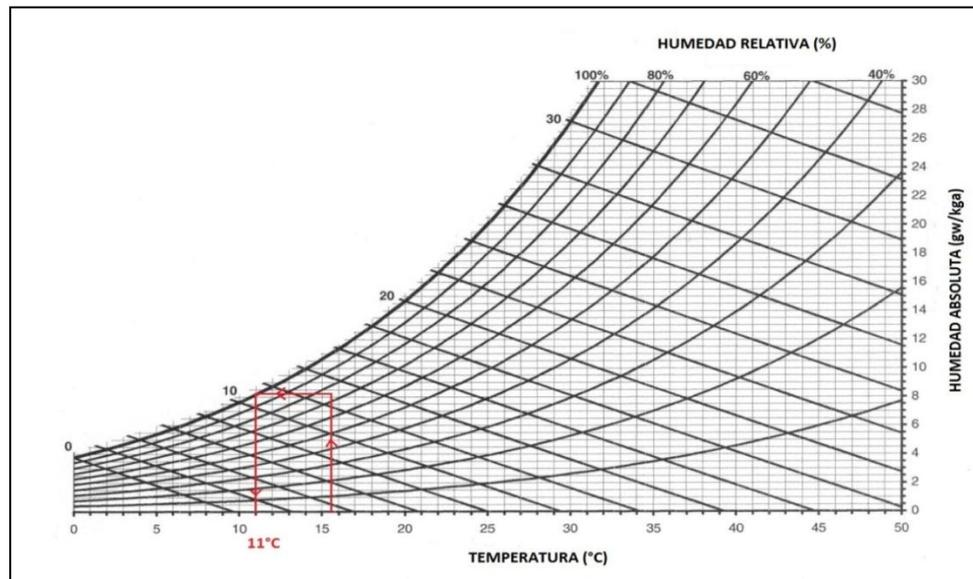
Figura 7.1.5 – Diagrama Sicrométrico Temperatura Mínima Vivienda Social 1.

Temperatura Mínima = 15,4 °C; Humedad Relativa = 74,9% → Temperatura de Rocío = 11,0°C

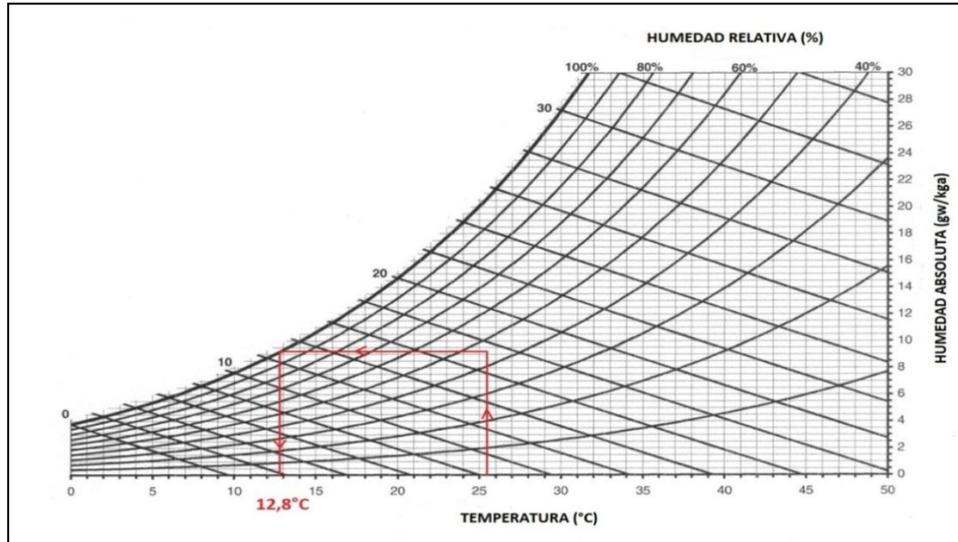
Figura 7.1.6 – Diagrama Sicrométrico Temperatura Máxima Vivienda Social 2.

Temperatura Máxima = 25,4 °C; Humedad Relativa = 45,5% → Temperatura de Rocío = 12,8°C

→ Esto nos da un rango de Temperatura de Rocío de 8,2°C a 12,8°C.

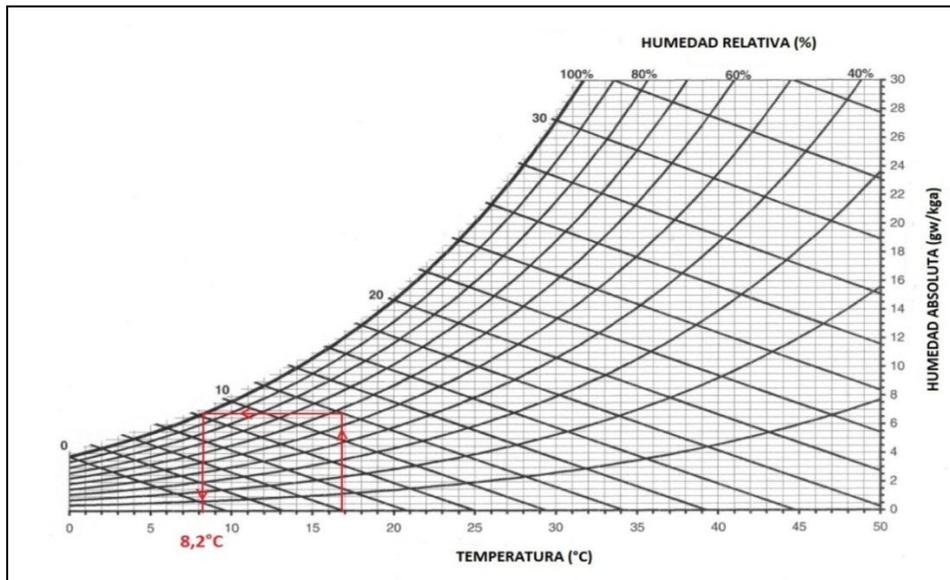
Figura 7.1.7 – Diagrama Sicrométrico Temperatura Mínima Vivienda Social 2.

Temperatura Mínima = 16,8 °C; Humedad Relativa = 57,9% → Temperatura de Rocío = 8,2°C

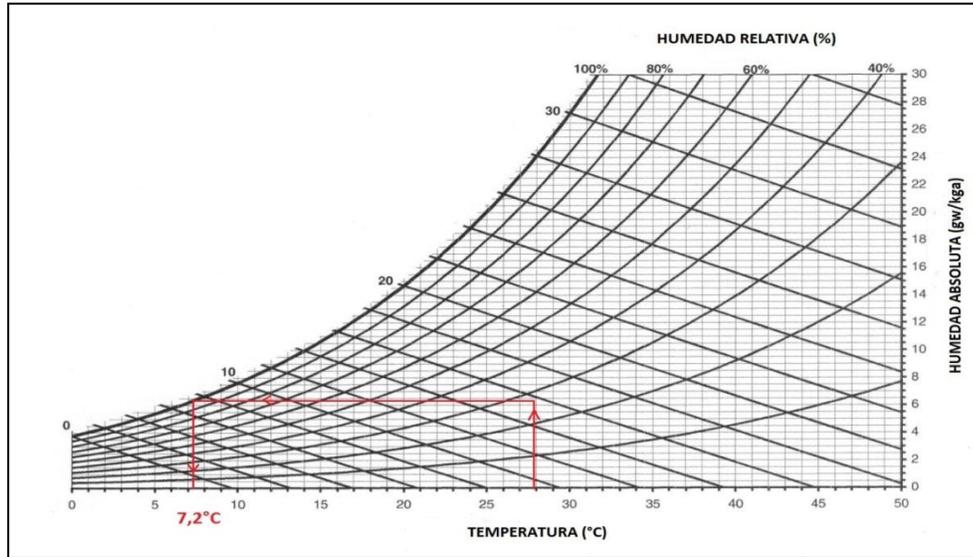
Figura 7.1.8 – Diagrama Sicrométrico Temperatura Máxima Vivienda Social 3.

Temperatura Máxima = 27,8 °C; Humedad Relativa = 27,0% → Temperatura de Rocío = 7,2°C

→ Esto nos da un rango de Temperatura de Rocío de 7,2°C a 11,1°C.

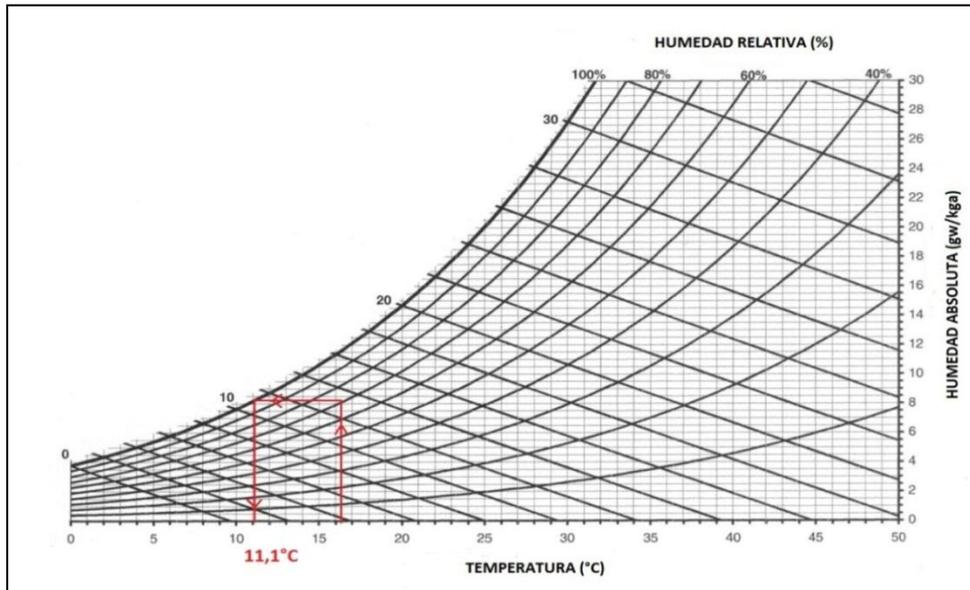
Figura 7.1.9 – Diagrama Sicrométrico Temperatura Mínima Vivienda Social 3.

Temperatura Mínima = 16,3 °C; Humedad Relativa = 70,6% → Temperatura de Rocío = 11,1°C

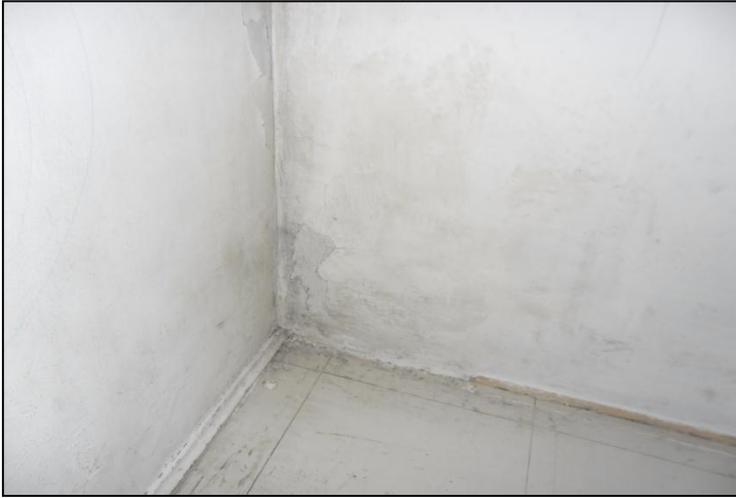
Figura 7.1.13 – Muro Interior Esquina Vivienda Social 1.

Se puede ver que el muro presenta hongos en gran parte de su superficie y de forma relativamente uniforme. Estos muros son la esquina del edificio ubicado en la Vivienda Social 1. Si bien presenta mayor proliferación netamente en la esquina, esto es porque es un lugar que presenta mejores condiciones para los hongos en cuanto a exposición a la luz.

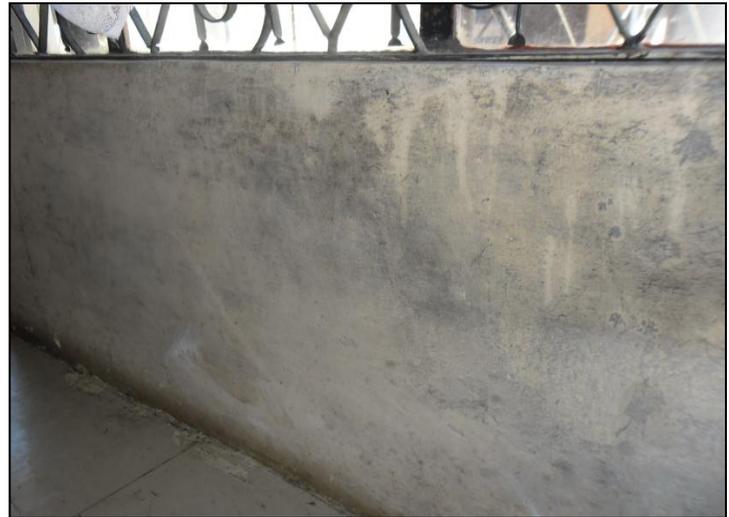
Figura 7.1.14 – Muro Perimetral Vivienda Social 2.

En el caso de la vivienda Social 2 esta condición de muro de acrecienta aún más y es más evidente el crecimiento uniforme del hongo en el muro, todo esto atribuible a la condensación que se produce en el muro y que rocía de agua toda su superficie permitiendo que los hongos puedan esparcirse con mayor facilidad y crecer en abundancia.

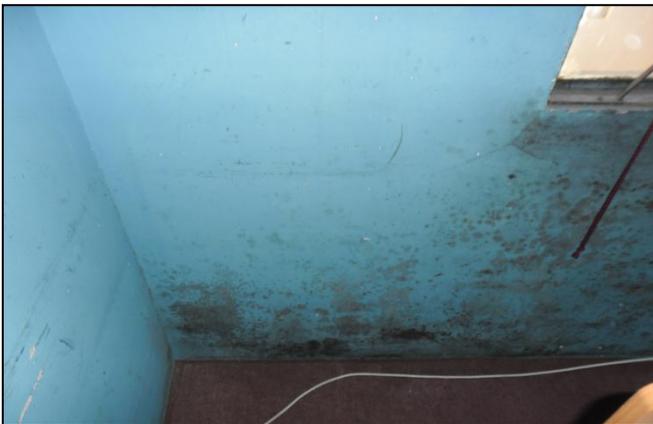
Figura 7.1.15 – Muro Perimetral y Divisorio Vivienda Social 2.

El fenómeno de condensación que se da mayormente en muros perimetrales de la vivienda. En esta imagen el muro mostrado en el lado derecho es el perimetral y el del lado izquierdo es un muro divisorio del interior de la vivienda. Esto nos demuestra son los muros perimetrales son más propensos a ser afectados por el crecimiento de hongos, ya que son los que están expuestos a las temperaturas exteriores y los que a su vez carecen de óptima aislación térmica.

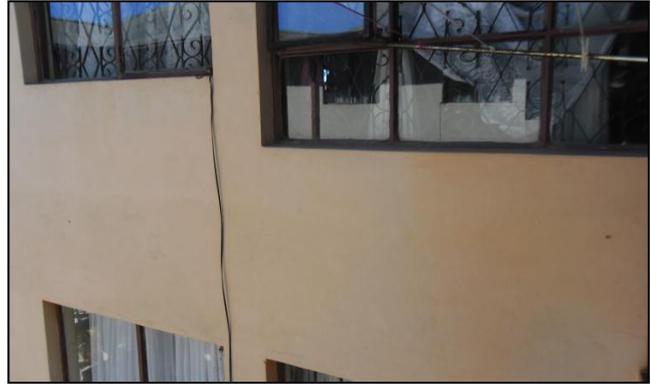
Figura 7.1.16 – Muro Exterior Vivienda Social 2.

La condición de los muros en el exterior está en bastante buen estado y no se ve influenciada por la humedad atribuible al ambiente. El estado de los muros exteriores se corrobora para cada imagen mostrada del interior de las viviendas y donde se comprobó también su buena condición.

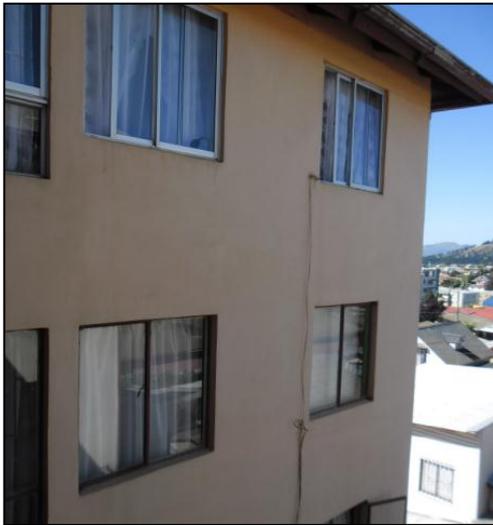
Según relato de los propios habitantes de los edificios, este fue pintado hace aproximadamente 3 años manteniendo aun un estado aceptable y visualmente libre de suciedad u otro elemento que pueda degradar su estado.

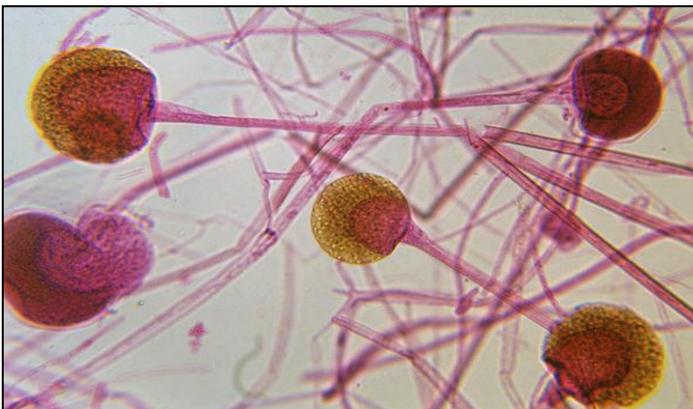
Figura 7.2.3 – Microscopía Rhizopus.

Crece muy rápidamente sobre la superficie de alimentos húmedos ricos en hidratos de carbono como el pan, frutas o las verduras. Las especies Rhizopus producen esporas que son esparcidas por el aire. Algunas especies son patógenas vegetales. Algunos son usados en fermentación para la producción de tempeh y otros de bebidas alcohólicas.

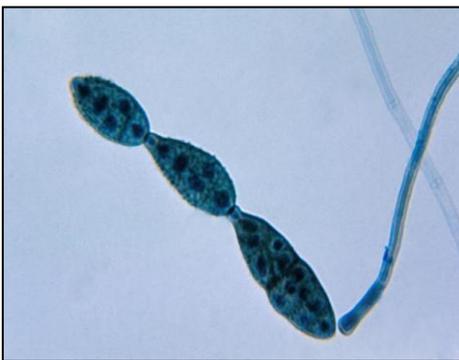
Figura 7.2.5 – Microscopía *Alternaria*.

Las diferentes especies de este género con uno de los mayores patógenos de plantas. Al menos el 20% de las pérdidas en la agricultura están causadas por alguna especie de *Alternaria*. Son una especie omnipresente en el ambiente y parte fundamental en la flora de hongos en cualquier sitio. Son agentes activos de la descomposición.

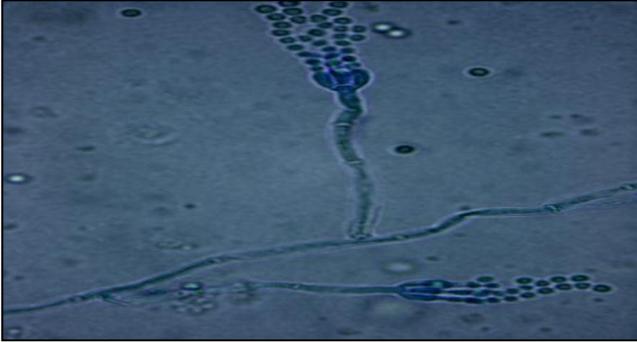
Figura 7.2.6 – Microscopía Penicillium.

Es un género del reino fungi que incluye más de 300 especies. Puede encontrarse por casi todas partes, siendo el género de hongos más abundantes en suelos. La fácil proliferación de los Penicillium en los alimentos es un problema. Algunas especies producen toxinas, y pueden hacer el alimento no comestible o aun peligroso.

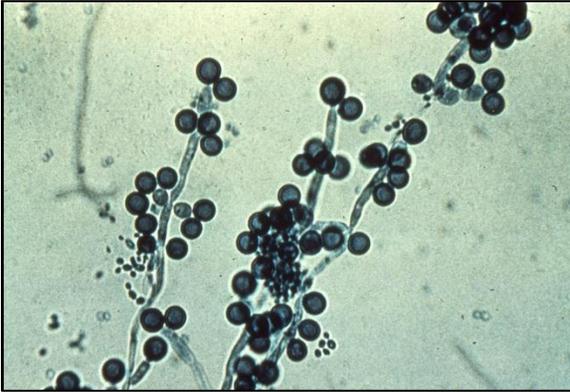
La Candida es un hongo que habita en la flora común de boca, intestino y vagina, pero puede infectar piel y mucosas. Una higiene adecuada y un buen estado de salud evitan su proliferación y la aparición de candidiasis. Es un hongo infeccioso y dentro de las micosis producidas por levaduras del género Candida son las de más frecuente presentación contando con un gran número de formas clínicas.
