# **PRESENTACIÓN DE CASO CLÍNICO**

## **PERFORACIÓN RADICULAR Y SU SELLADO EN DIENTE 1.5**

Trabajo de investigación  
Requisito para optar al título  
de Especialista en Endodoncia

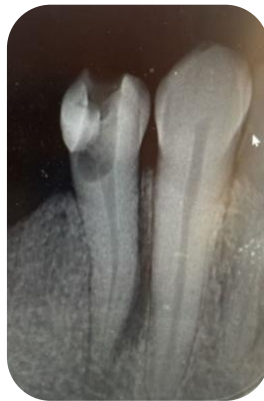
**Imagen 1:** Radiografía de una perforación coronal<sup>22</sup>.

- Perforación coronal: Se encuentra sobre la cresta ósea y la inserción epitelial, produciendo un mínimo daño en los tejidos de soporte. Presenta un buen pronóstico<sup>6,16,21</sup>. (Ver Imagen 1).

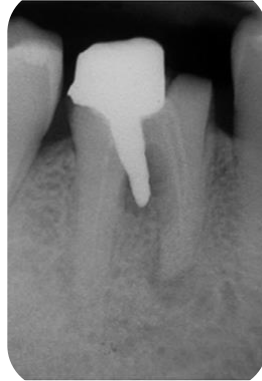
**Imagen 3:** Radiografía de una perforación de furca<sup>23</sup>.

- Perforación de furca: Su pronóstico es pobre, pues comúnmente se encuentran cercanas a la cresta ósea y al epitelio de unión<sup>5,6,16,17,21</sup>. (Ver imagen 3).

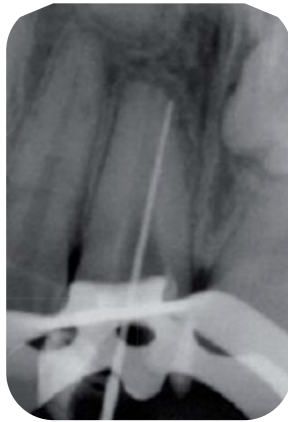
**Imagen 5:** Radiografía de una perforación apical<sup>18</sup>.

- Perforación apical: Situada apical al hueso crestal y a la inserción epitelial. Su pronóstico es bueno<sup>5,6,16,17,21</sup>. (Ver imagen 5).

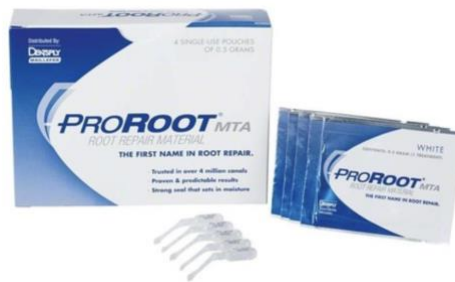
Imagen 6: ProRoot MTA blanco <sup>25</sup>.

El primer material biocerámico utilizado exitosamente en el área de la Endodoncia fue el agregado trióxido mineral (MTA), el cual fue introducido en 1993 por el Dr. Torabinejad <sup>28,29</sup> y aprobado por la FDA en 1998 <sup>30</sup>. Es así como en 1999 Dentsply lanza el producto denominado ProRoot MTA, de color gris, convirtiéndose en el primer Agregado Trióxido Mineral disponible comercialmente <sup>30</sup>. (Ver imagen 6).

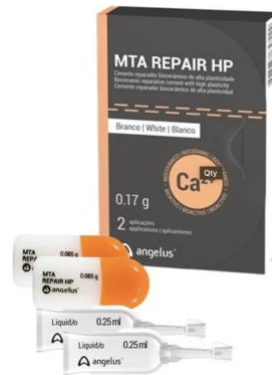
**Imagen 7:** MTA de Angelus blanco<sup>30</sup>.

Más adelante, en el año 2004, la misma marca lanza al mercado el MTA blanco. Por otro lado, en 2001 la compañía brasileña Angelus lanzó al comercio el MTA de Angelus, primero de color gris y luego de color blanco, el cual recibió la aprobación de la FDA en 2011 <sup>30</sup>. (Ver imagen 7).

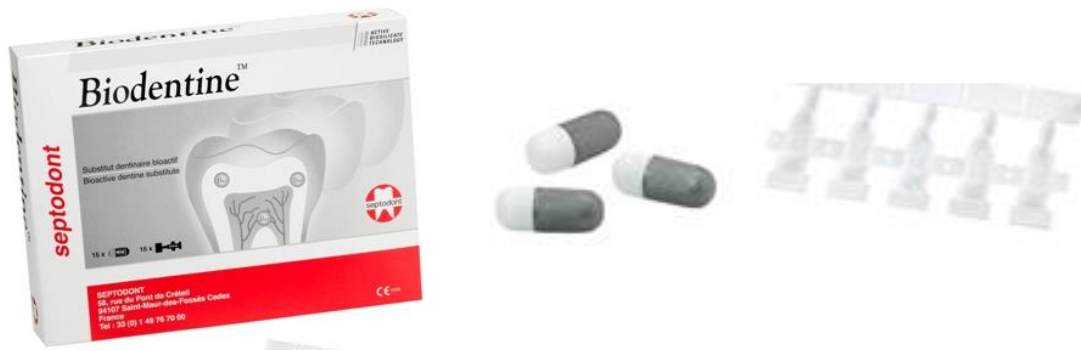
**Imágenes 8 y 9:** Biodentine, Septodont.

Su presentación es en formato polvo-líquido. El polvo viene en una cápsula y está compuesto por silicato tricálcico y silicato dicálcico, siendo estos dos sus componentes principales, además de carbonato de calcio y óxido de zirconio, que sirve como radiopacificador. Mientras que el líquido se encuentra compuesto por agua, cloruro de calcio como acelerador, policarboxilato modificado, que sirve como agente reductor de agua<sup>36,37,38</sup>. (Ver imágenes 8 y 9).

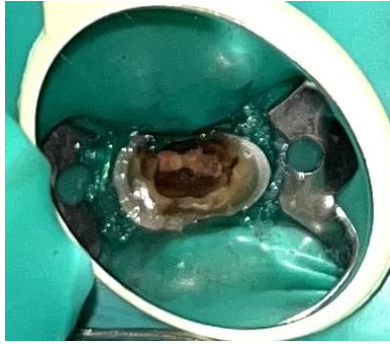
**Imagen 10:** Diente 1.5.

Al análisis específico del diente 1.5 se observa un escaso remanente coronario, relleno endodóntico expuesto al medio bucal y caries. Cabe destacar que el diente no presenta movilidad y su profundidad de sondaje se encuentra dentro de rangos considerados como normales. No presenta alteraciones en los tejidos blandos, además de la inflamación gingival propia de su diagnóstico periodontal. (Ver imagen 10).

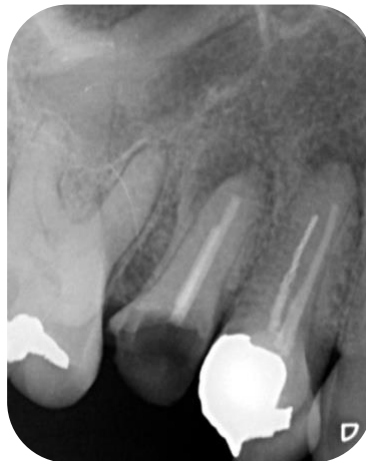
**Imagen 11:** Radiografía inicial de diente 1.5.

Como examen complementario se cuenta con una radiografía de tipo periapical, donde se observa un escaso remanente coronario y caries. Dos raíces aparentemente rectas, tratadas endodónticamente con dos conductos aparentemente rectos con obturación radicular corta. En la zona periapical se observa una zona radiolúcida con límites definidos, de aproximadamente 7x7 mm. (Ver imagen 11).

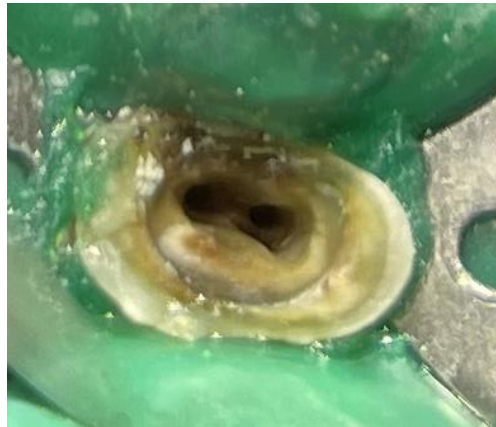
estar realizando una falsa vía, sin embargo, la paciente no presentaba dolor alguno, ni sangrado y el localizador apical indicaba encontrarnos dentro del sistema de conductos radiculares. Igualmente se decide tomar una radiografía con la lima dentro del conducto, la que nos permite confirmar la realización de una falsa vía con una aparente perforación radicular vestibulo-distal. (Ver imágenes 12 y 13)

**Imagen 13:** Fotografía que muestra la realización de una falsa vía en el conducto vestibular.

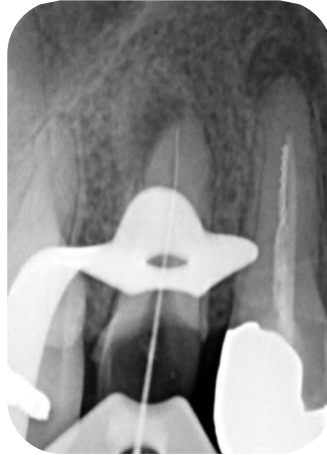
**Imagen 14:** Radiografía de control de desobturación.

Se continúa la desobturación manual con lima H de calibre #25 y se utiliza como solución irrigante suero fisiológico. Una vez terminado el procedimiento se toma una radiografía de control de desobturación, para asegurarnos de tener conductos libres de gutapercha. (Ver imagen 14).

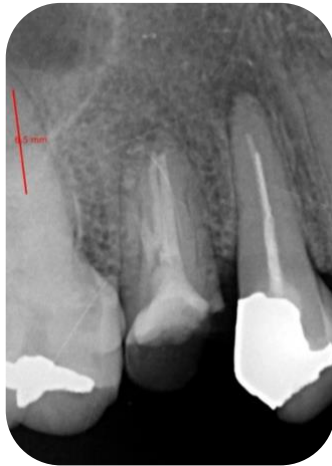
**Imagen 21:** Radiografía de control.

A la radiografía periapical no se observa aumento del área radiolúcida periapical. (Ver imagen 21).

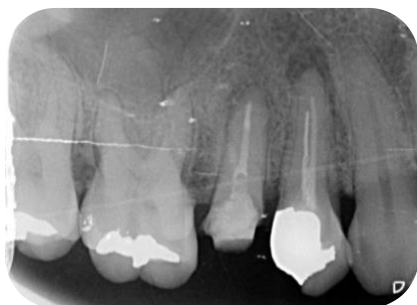
**Imagen 22:** Radiografía de control.

En la radiografía podemos observar el conducto vestibular desobturado y un poste de fibra cementado en dicho conducto. (Ver imagen 22).

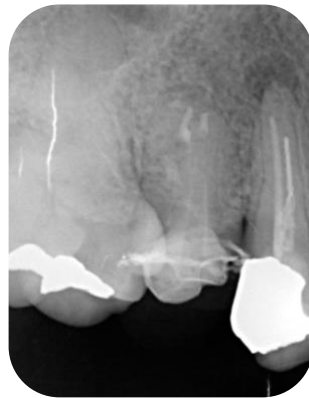
**Imagen 25:** Radiografía de control.

Al examen radiográfico no se observa aumento del área radiolúcida apical. (Ver imagen 25).

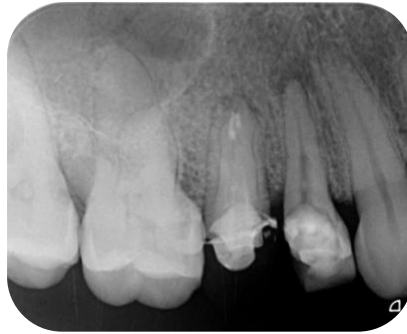
**Imagen 26:** Radiografía de control.

En la radiografía no se observa aumento del área radiolúcida apical. (Ver imagen 26).

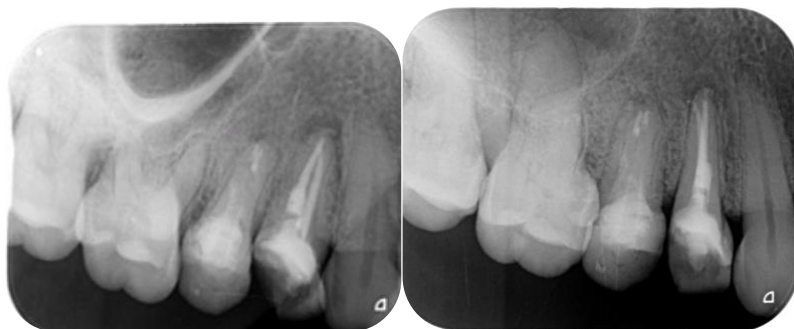
**Imágenes 27 y 28:** Radiografías de control.

Al control radiográfico se observa una disminución del área radiolúcida apical, en comparación a la radiografía inicial, indicando una evolución favorable del caso. (Ver imágenes 27 y 28).
