S e m i n a r i o   d e   H i s t o r i a   d e   l a   A r q u i t e c t u r a  
M o n o g r a f í a   H i s t ó r i c a   A r q u i t e c t ó n i c a   y   U r b a n a   E d i f i c i o   I v e n s

P R O F E S O R   G U Í A :   C E C I L I A   J I M É N E Z   V E R G A R A .   A L U M N O   :   A N G E L   F E R N Á N D E Z   O R O Z C O .  
U N I V E R S I D A D   D E   V A L P A R A Í S O .   2 0 0 5

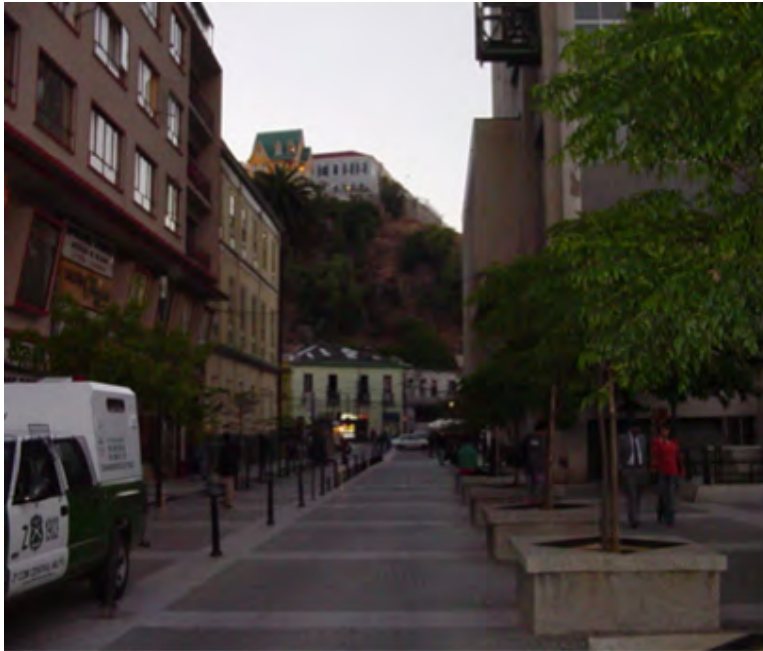
FIGURA Nº 5

Desde calle O'Higgins la percepción del edificio está dado por la fachada desde esta misma calle, que es continua y no presenta quiebres, pero sí tiene una altura mayor dado por la aparición del nivel de zócalo del edificio. El contraste de altura con respecto al edificio de la Intendencia Regional que rompe con la altura de los edificios que conforman la contención perimetral de la plaza. Como fondo la mirada queda contenida en dos alturas una dada por el edificio Zinzano y la segunda por el mirador Atkinson y se fuga por las calles Esmeralda y Almirante Montt.

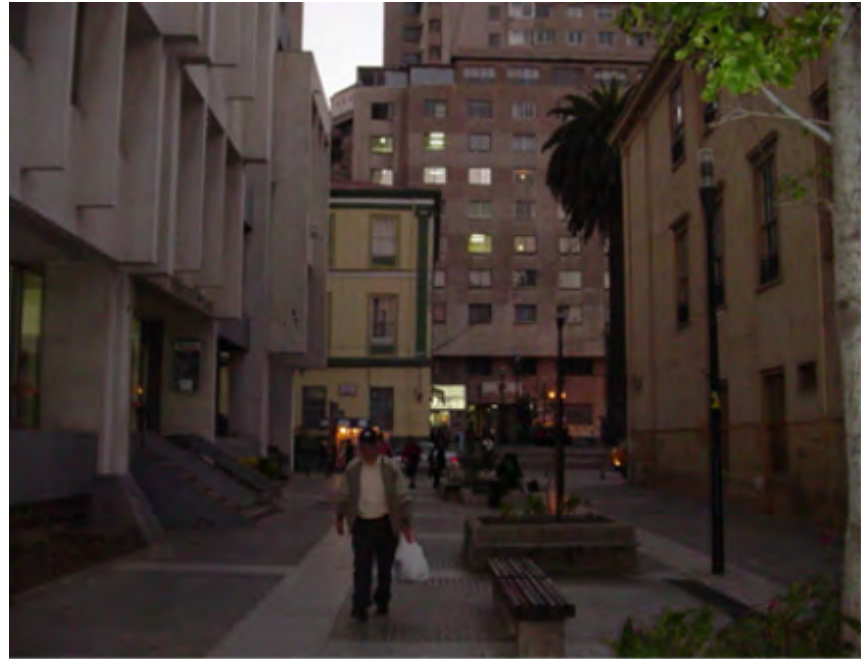
FIGURA Nº 8

Desde Calle Condell la percepción del edificio esta dado por las fachada que se quiebra siguiendo el eje de la calzada. La diferencia de altura con su edificio próximo no es tan contrastada con respecto al edificio de la Cooperativa Vitalicia. Como fondo la mirada queda contenida en dos alturas una dada por el edificio Cinzano y la segunda por el Mirador Atkinson.

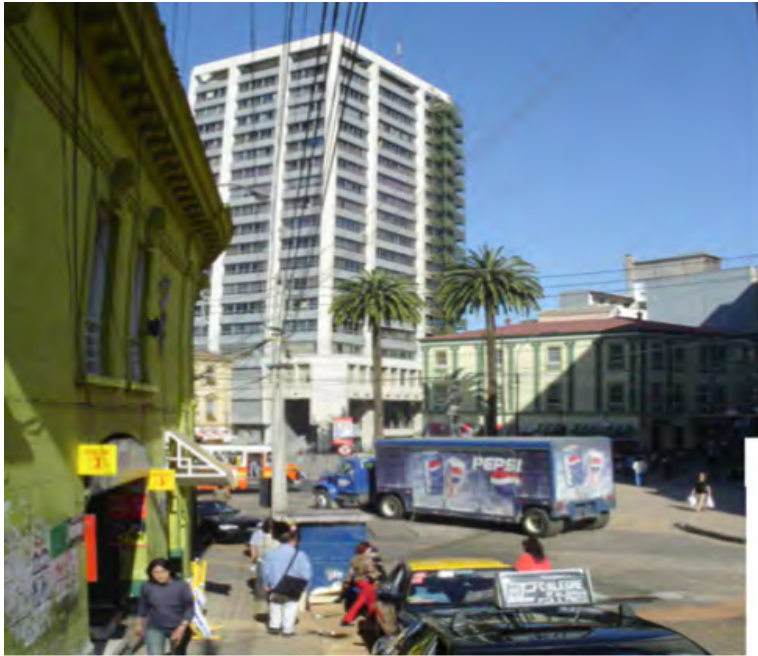
FIGURA Nº 9  
Desde Almirante Montt la percepción del edificio esta dado por las fachada principal y por la fachada de calle Condell. El contraste de altura con respecto al edificio de la Intendencia Regional que rompe con la altura de los edificios que conforman la contención perimetral de la plaza

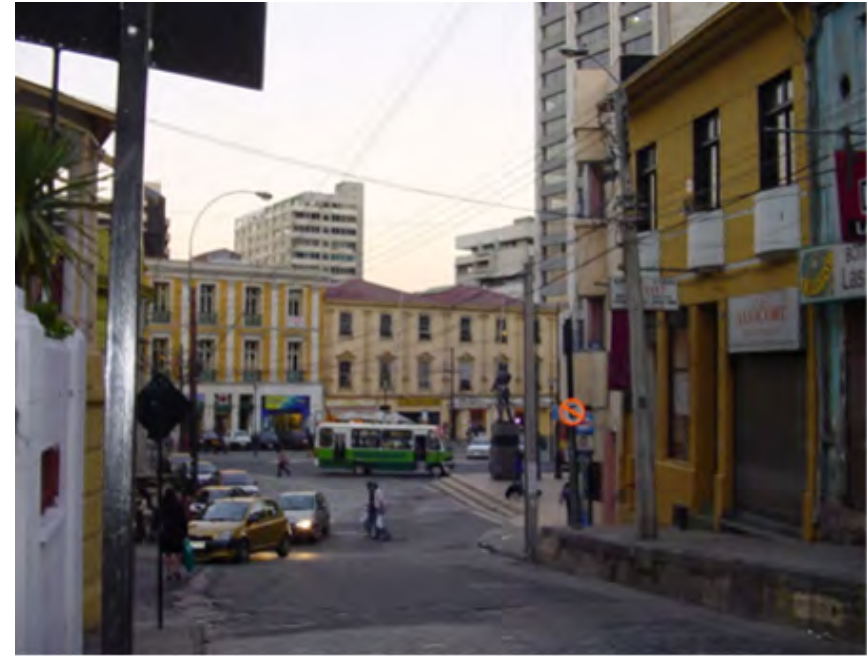
FIGURA Nº 10  
Desde Cumming la percepción del edificio desaparece, la mirada queda contenida en las fachadas del Hotel Dimier (izq.) y por el Café Riquet, como telón de fondo las altura de las construcciones nuevas y a un costado la altura del edificio de la Intendencia Regional que rompe con la altura de los edificios que conforman la contención perimetral de la plaza

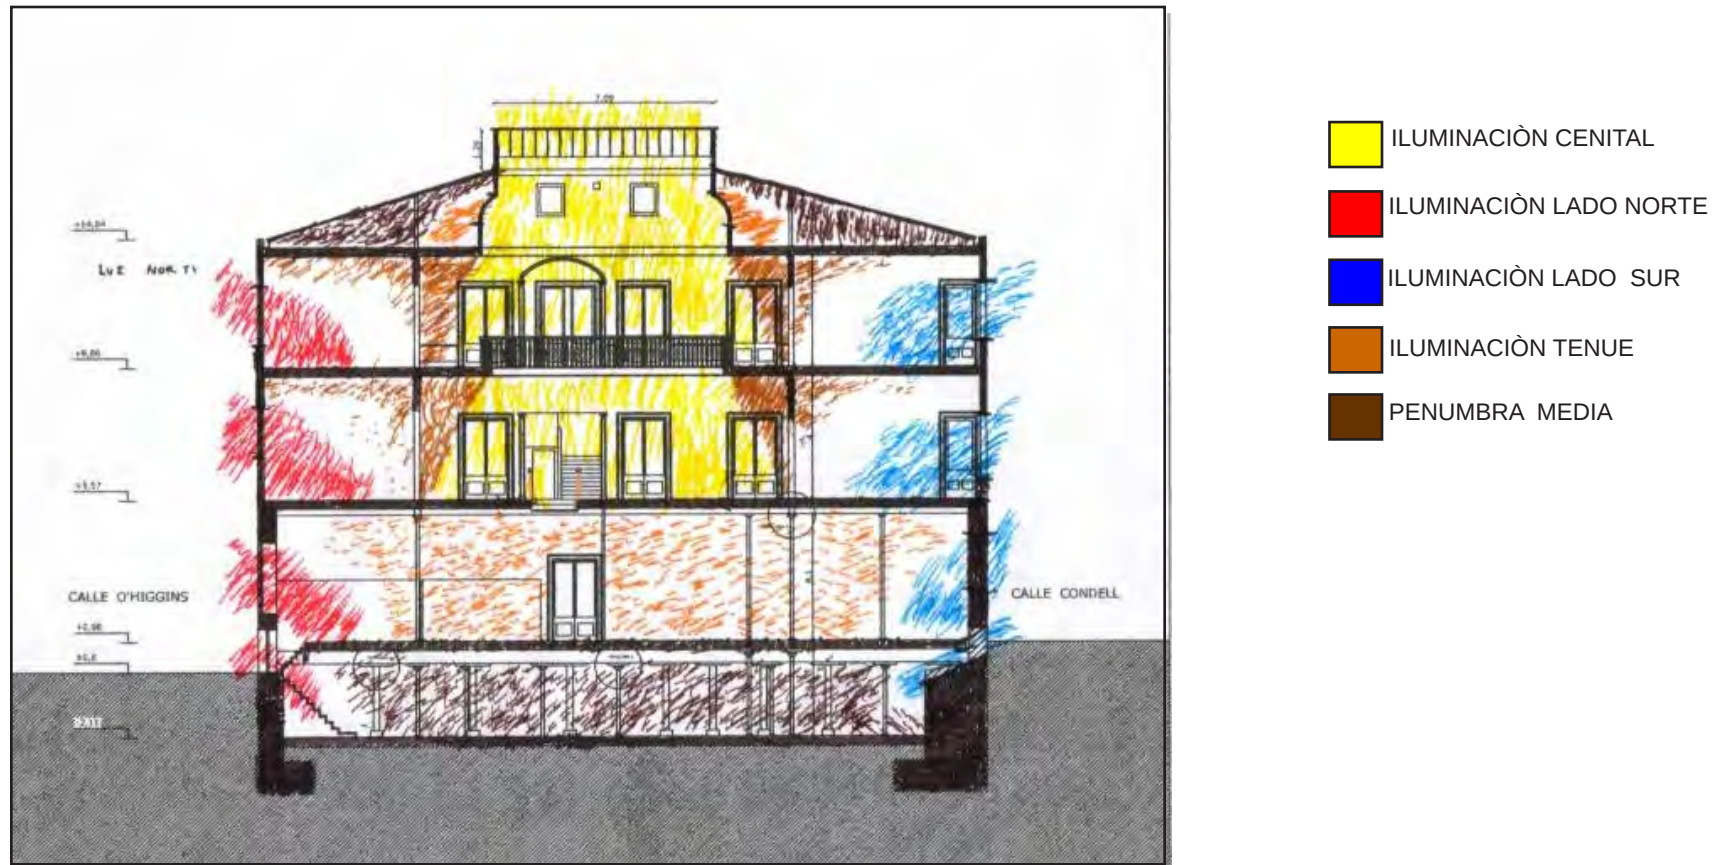
FIGURA N° 13  
Esquema sobre iluminacion en el espacio interior.

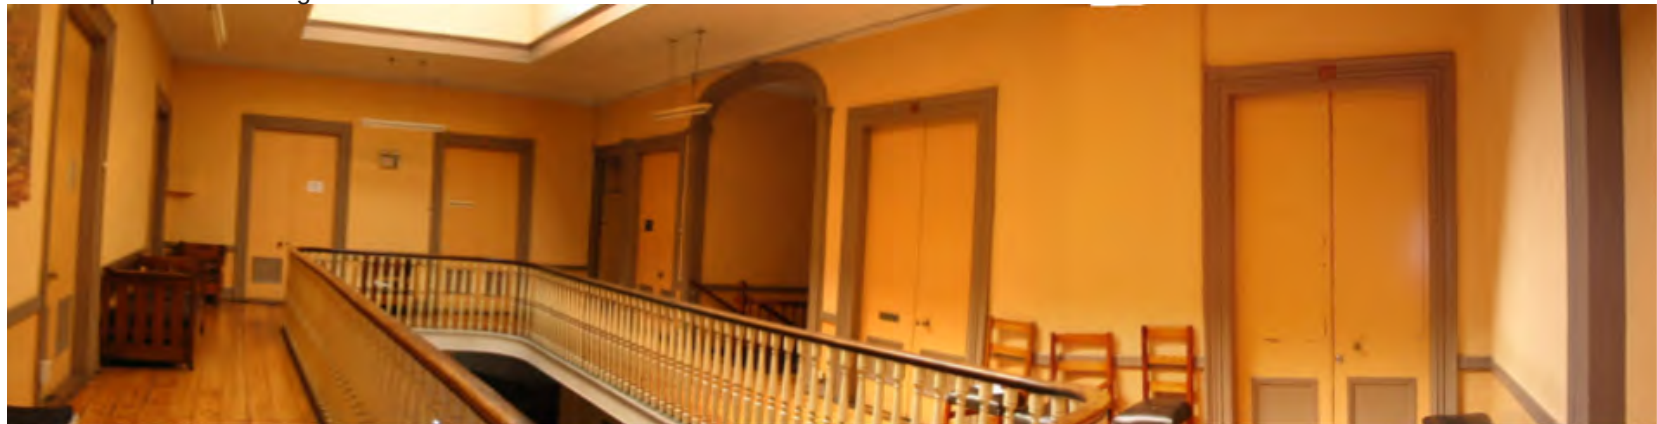
FIGURA Nº 15  
Pasillo de Circulación del Tercer Nivel. Los extremos son curvos para así dar fluidez al movimiento.

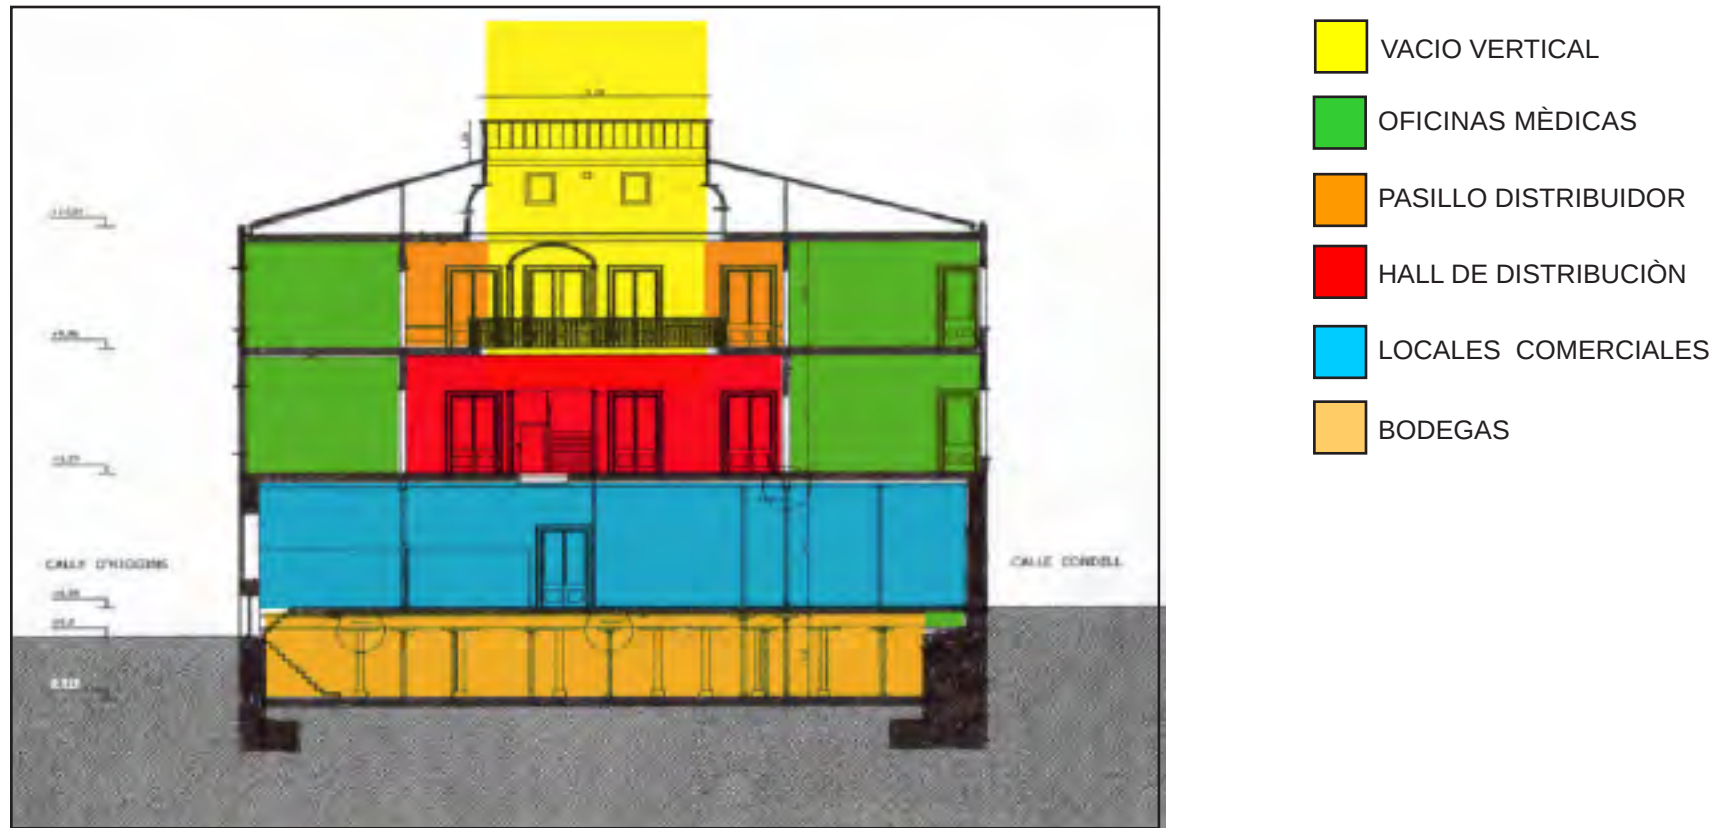
FIGURA Nº 17

Esquema sobre uso programático del edificio

En la actualidad el Edificio Ivens (ver figura N°17), se encuentra ocupado en su nivel de zócalo por cuatro bodegas, que corresponden a los respectivos locales comerciales que acoge el primer nivel, por lo tanto aparece una bodega para la Librería Ivens, la cual se utiliza para el almacenaje y reparación de los libros y revistas para su posterior venta; otra para la Florería Pümpin la cual se utiliza para la mantención y almacenaje de flores, favorecida por la humedad de esta bodega; y por último las dos bodegas de la Farmacia Redfarma, en donde todavía se encuentran almacenados frascos con químicos de la antigua Botica Unión, estas dos últimas bodegas están muy mal mantenidas con respecto a limpieza y deterioro de los pisos. Cabe señalar que estas cuatro bodegas que se ubican en este nivel no han modificado espacialmente los recintos del proyecto de 1862, manteniéndose intactos y dejando un testimonio vivo de la utilización de estos recintos en el pasado.

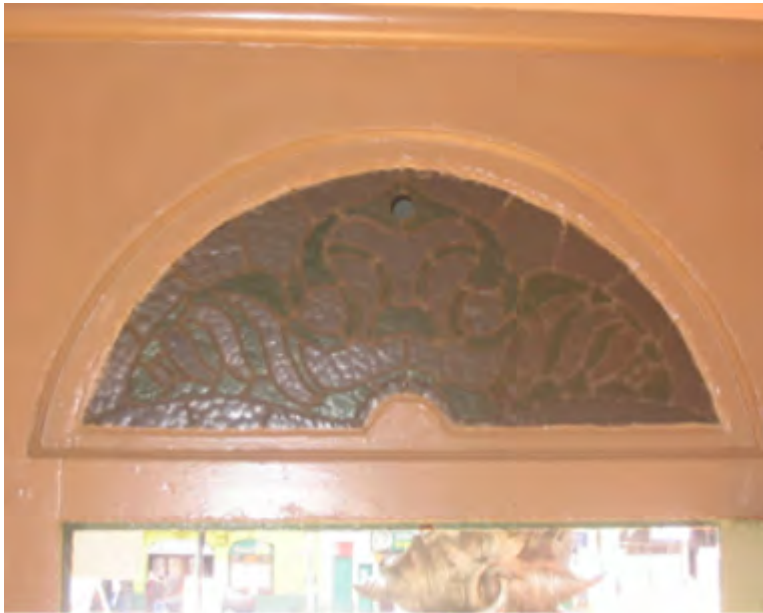
FIGURA Nº 18

Vitral de plomo y vidrio de colores con motivos vegetales en el acceso principal que comunica el exterior con el segundo nivel del edificio. Este vitral con forma de arco de medio punto se encuentra actualmente cubierto en su cara exterior, pudiéndose sólo ser percibido al interior de la escalera: sobre éste vitral en el exterior existe un aviso de una consulta médica, que impide ser visto desde el exterior.

Desde el primer nivel, se encuentran las vitrinas simétricas en los vanos del muro, que corresponden a la librería y a la florería, ambos locales con sus vitrinas quedan separadas entre sí por el umbral de acceso al segundo nivel del edificio, el cual está conformado por un vitreaux actualmente cubierto(ver figura N°18) y por las pilastras estilo dórico que enfatizan el acceso.

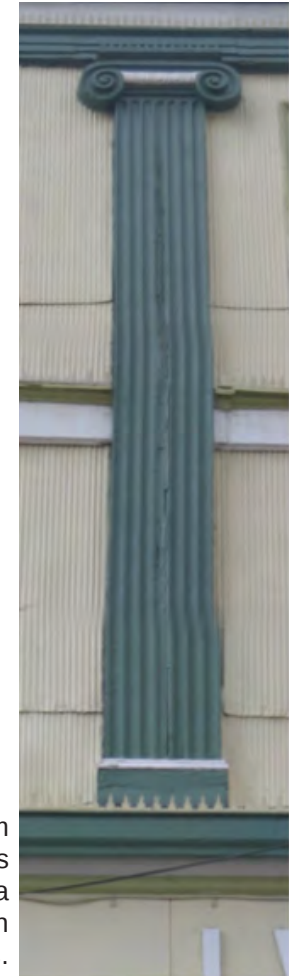
FIGURA Nº 19

Pilastra de estilo Jónico de fuste estriado de 50cm de ancho por 7.4 mt de alto, se encuentra en las tres fachadas exteriores del Edificio Ivens. Tiene la particularidad de ser fabricadas completamente en madera incluyendo el detalle de las volutas.

Este frontis principal posee ocho pilastras(ver figura N°19), de estilo Jónico de fuste acanalado, cuya materialidad es de madera que van desde el segundo al tercer nivel de manera continua, donde en la parte superior de la pilastra está coronado por unas volutas y la inferior por la base.

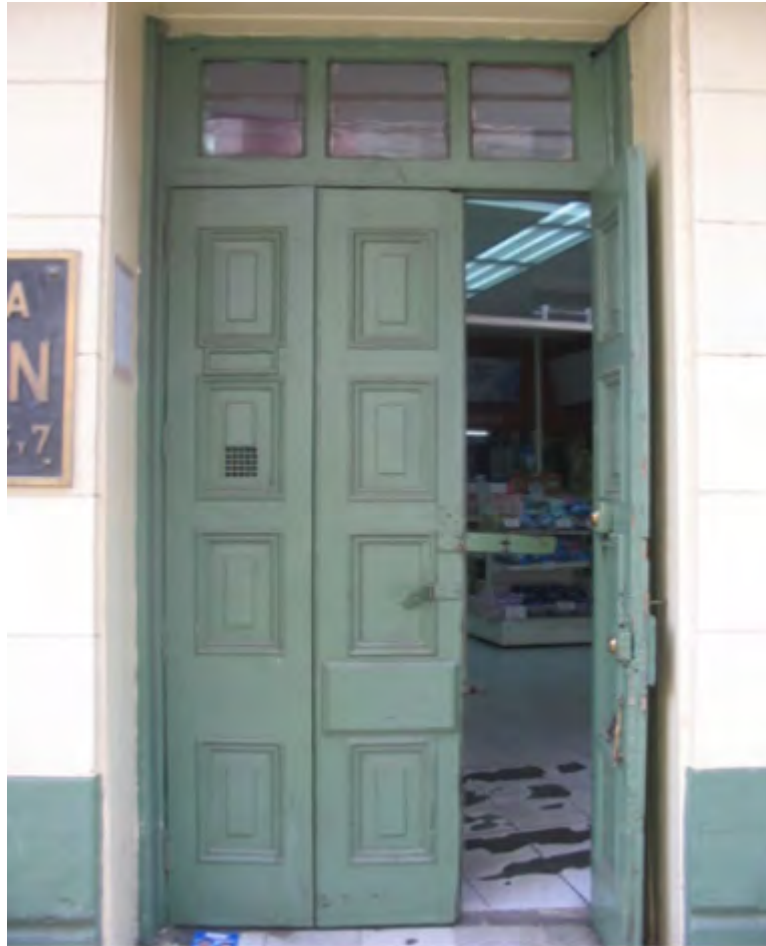
FIGURA N° 20  
Puerta de madera de Pino Oregón de tres hojas de calle Condell, tiene un ancho 1.4mt de por 3.1mt de alto. en su extremo superior posee vidrio dejando ingresar luz al interior de la farmacia.

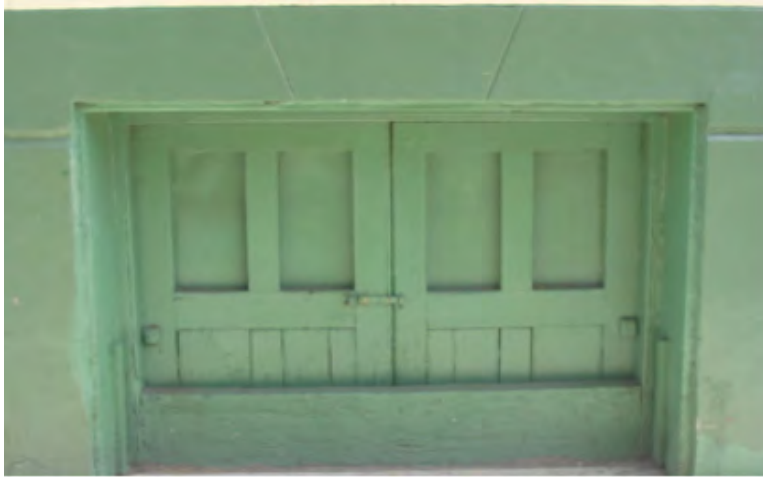
FIGURA N° 21  
Puerta de madera de dos hojas del acceso desde calle O'Higgins hacia el nivel de zócalo, tiene un ancho de 1.5 mt por 1.3 mt de alto. Actualmente se encuentran fuera de uso.

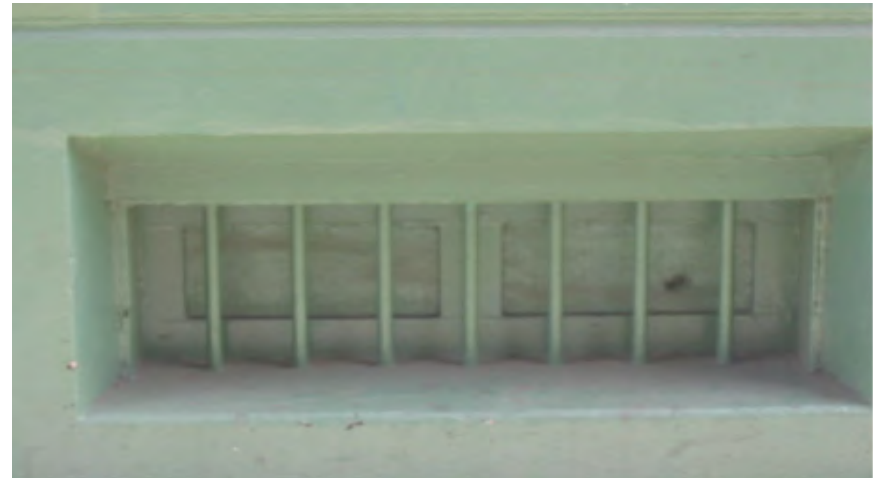
FIGURA N° 22  
Ventana de iluminación y ventilación del nivel de zócalo por calle O'Higgins, dado su dimensión es de 1.3 mt de ancho por 0.5 mt de alto, posee barras de fierro de 2 cm de diámetro. Actualmente esta totalmente cubierta, no permite el ingreso de iluminación ni de ventilación hacia el interior.

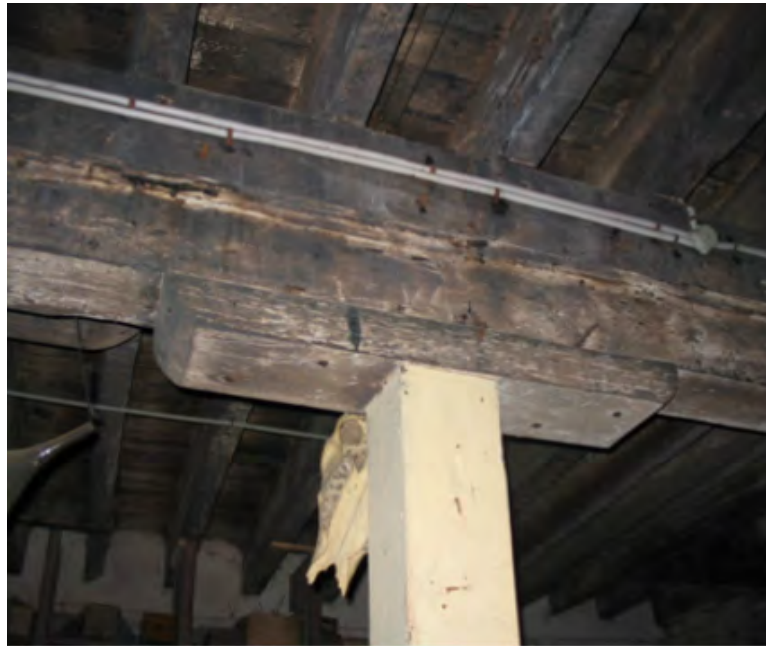
FIGURA Nº 23

Pilar estructural de madera del nivel de zócalo, en donde prima la función más que un aspecto ornamental, con respecto a los pilares del nivel superior. Este tipo de pilares soporta la viga maestra que sostiene el entramado de piso del primer nivel, através de una zapata de madera.

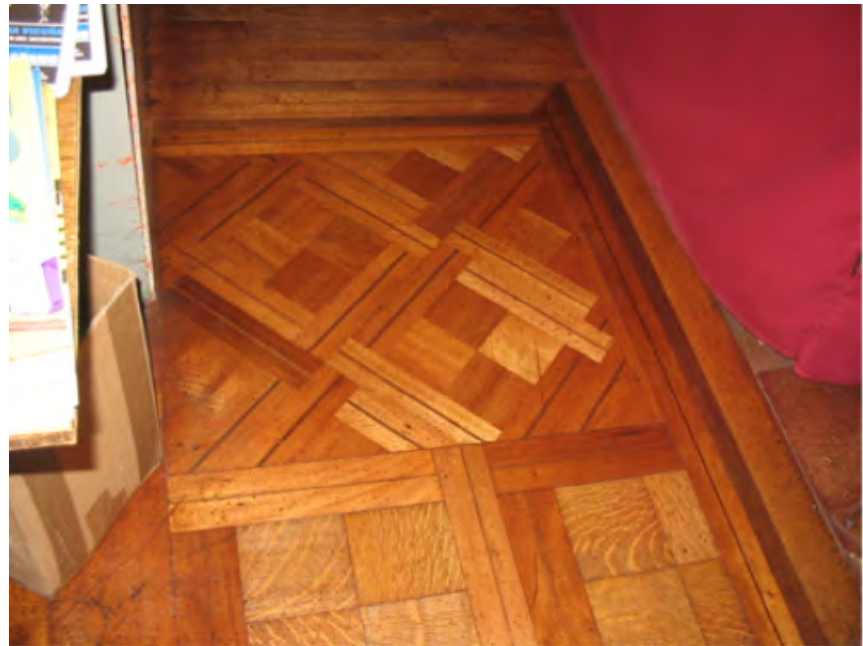
FIGURA Nº 24

Muestra un detalle de los diferentes tipos de diseños de parquet de Eucalipto que tuvo la Librería Ivens en su piso. Se puede evidenciar los diferentes épocas a las que corresponden cada diseño, el superior el más antiguo y se repite en uno de las habitaciones del segundo nivel.

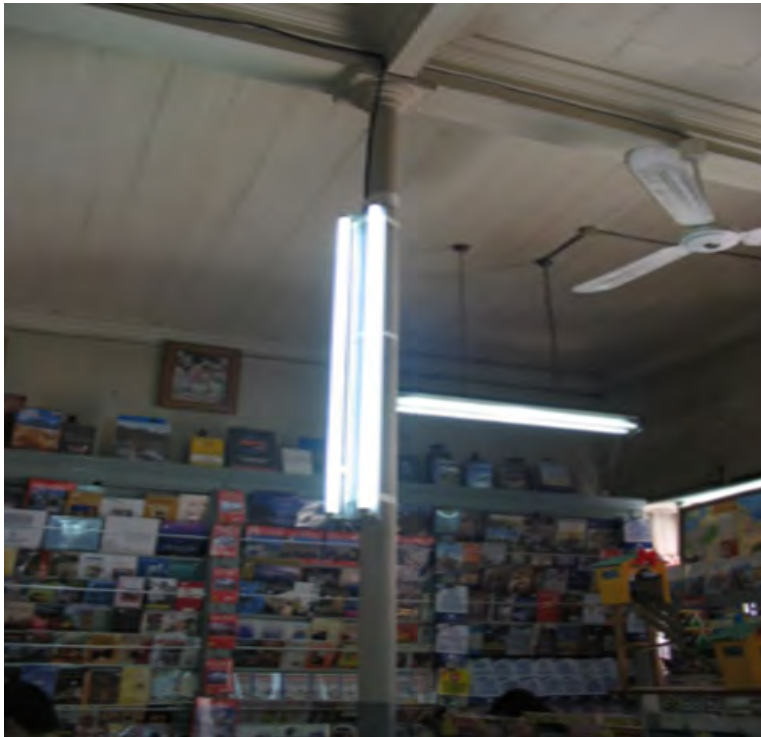
FIGURA Nº 25

Pilar de acero de sección llena y uniforme, ubicado en el primer nivel, presente en la Librería Ivens como en la Farmacia Redfarma. Posee la característica de ser un pilar de estilo Dórico por su capitel sencillo, estructuralmente cumple la función de transmitir cargas de los pisos superiores hacia los pilares del nivel de zócalo y de éste a las fundaciones.

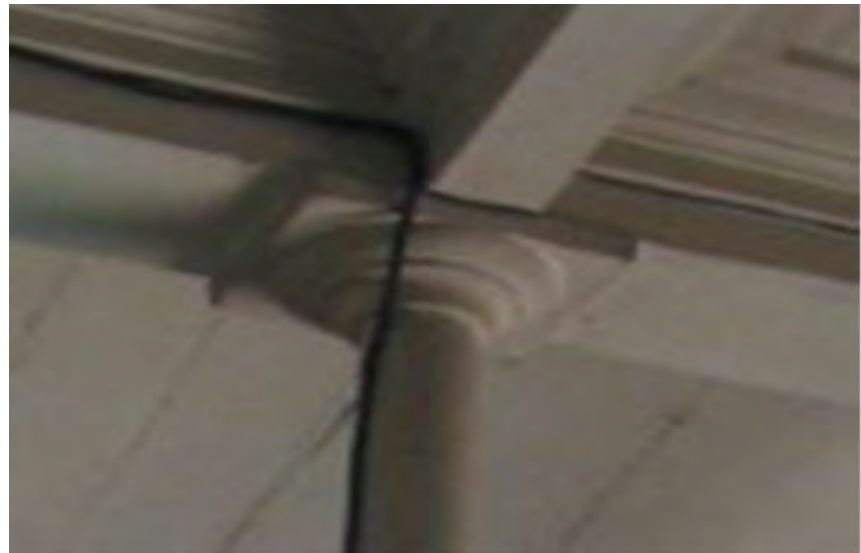
FIGURA Nº 26

Detalle del capitel de uno de los pilares de acero, se puede observar el encuentro entre la viga maestra de madera de Pino Oregón que sostiene la estructura de piso del segundo nivel con una viga secundaria. Ambas vigas son decoradas con cornisamientos de madera para otorgar una apariencia estética por sobre el fin constructivo.

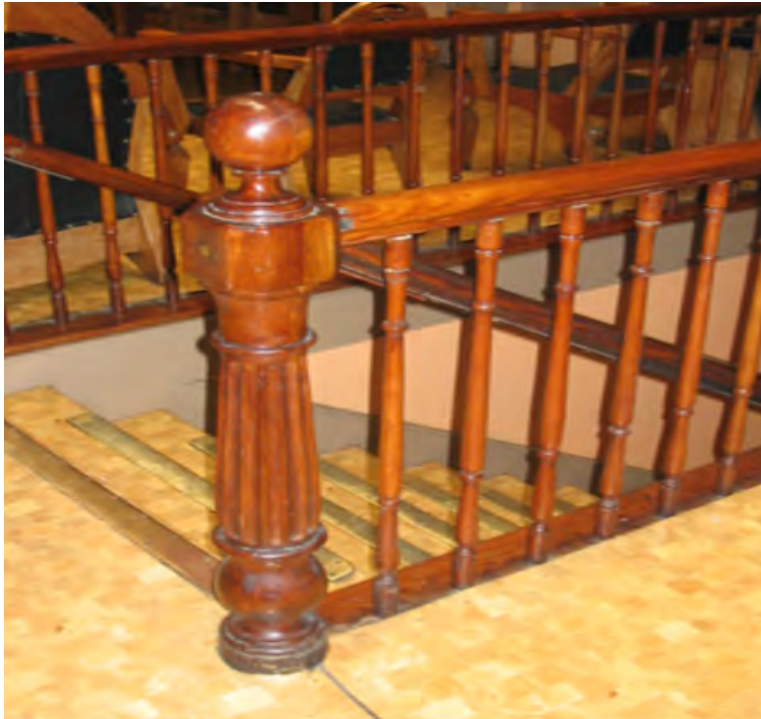
FIGURA N° 27

Detalle de una balastrada de madera tallada de Caoba de la escalera de acceso principal que llega al hall de recepción del segundo nivel. Esta balastrada tiene una altura de 1,10 metros y es un elemento que marca el inicio de la escalareda debido a su proporción que la hace resaltar por encima de las otras balastradas más esbeltas.

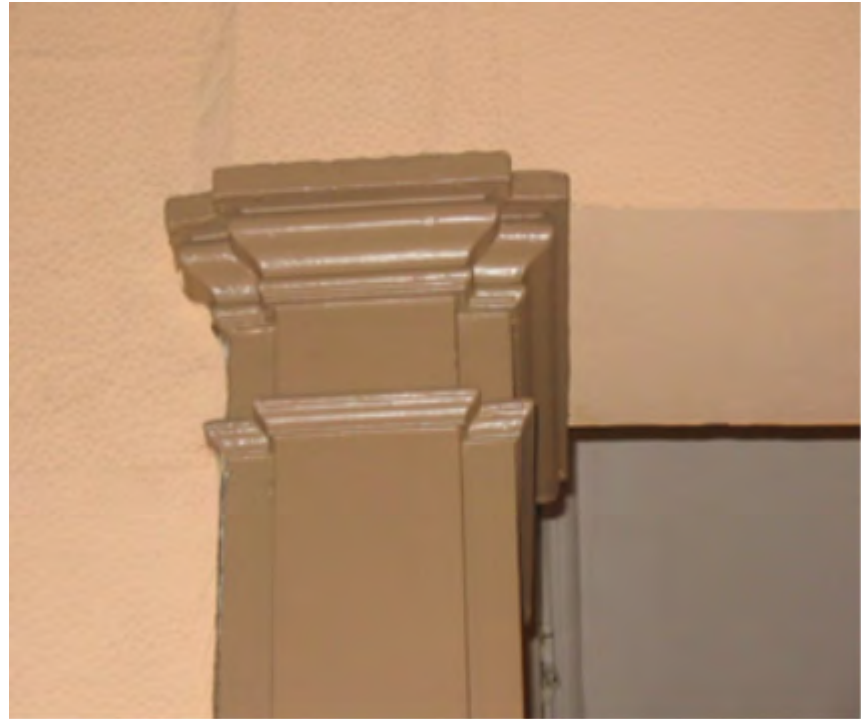
FIGURA N°28

Detalle de las pilastras que enmarcan el umbral de los accesos a la circulación vertical entre el segundo y tercer nivel, tiene la particularidad de ser una pilastra de capitel dórico y fuste liso el cual posee dos caras por encontrarse en el encuentro de dos muros.

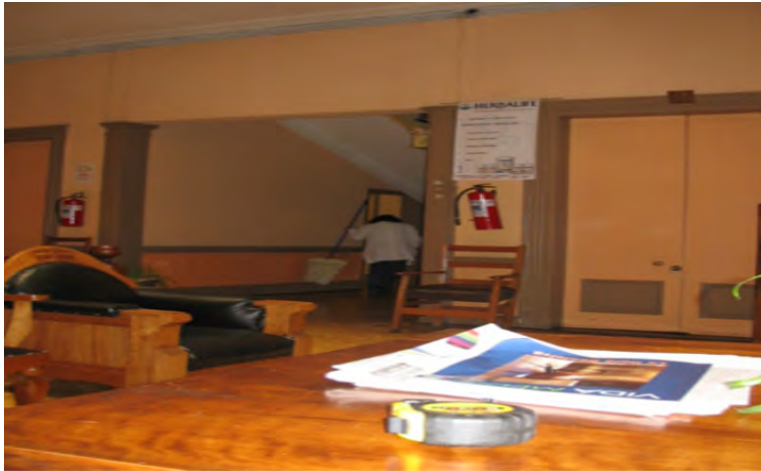
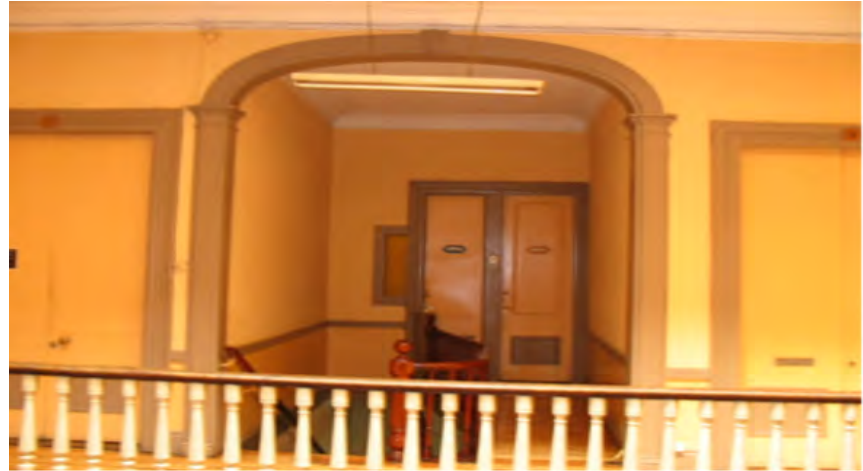
FIGURAS Nº 29 y 30

Trabajo ornamental del enmarcamiento de las circulación vertical entre el segundo y tercer nivel del edificio. En el segundo nivel el umbral se construye mediante un vano recto a diferencia del umbral del tercer nivel que se contruye mediante un arco rebajado.

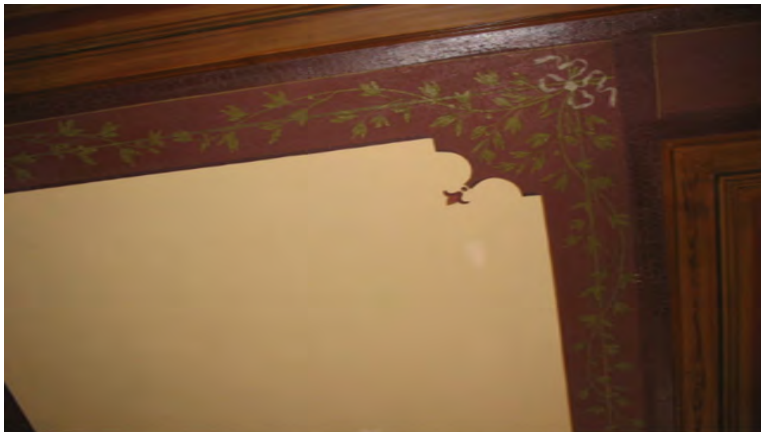
FIGURA Nº 31

Detalle de las molduras decorativas de la oficina tres del primer nivel, en donde la moldura presenta un color natural sin estas revestida por alguna pintura y esta acompañada por el diseño de flores pintadas sobre el cielo.

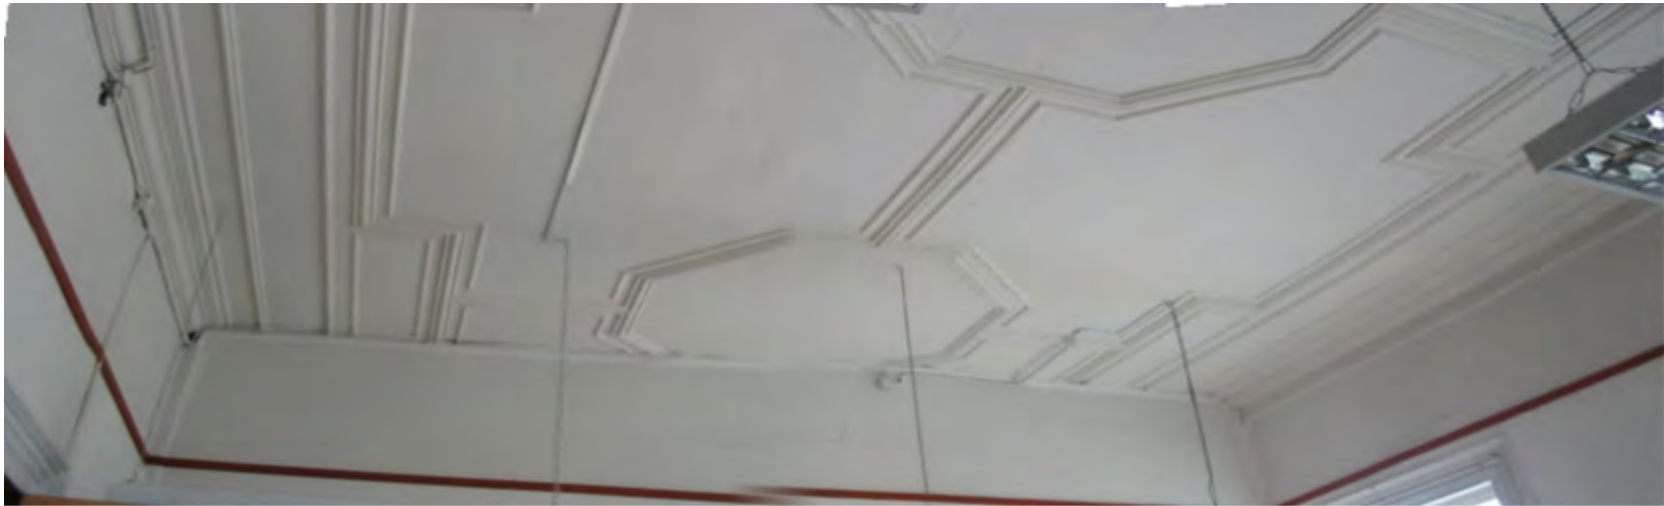
FIGURA Nº 32

Detalle de las molduras decorativas del cielo de la oficina 2 del segundo nivel en donde se puede apreciar el nivel de decoración simple y sin tanto adorno con el cual se diseña espacialmente la decoración interior del edificio. Esta es la única habitación que posee este diseño en su cielo ya que las otras sólo mantienen la moldura que divide el cielo y el muro.

En algunos cielos de las habitaciones del Nivel de Suelo Privado todavía se conservan adornos de molduras de madera y medallones con decoraciones vegetales, desde donde colgaban las lámparas de iluminación artificial (ver figuras N°32 y 33).

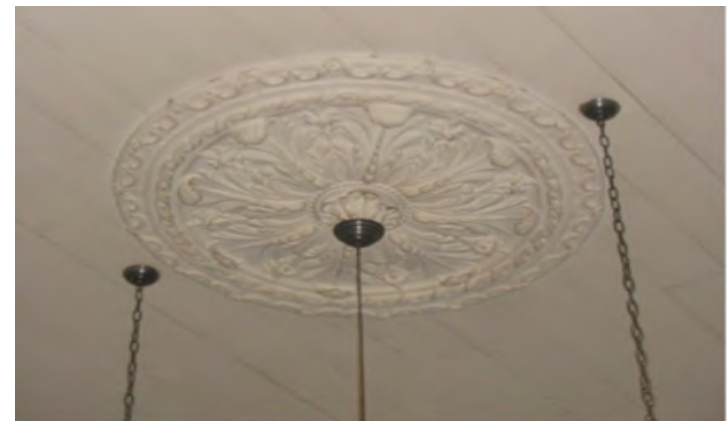
FIGURA Nº 33

Detalle del medallón de yeso que se encuentra en la oficina 9 del tercer nivel, desde el cual antiguamente colgaban lámparas con las cuales se iluminaba el interior de la habitación.

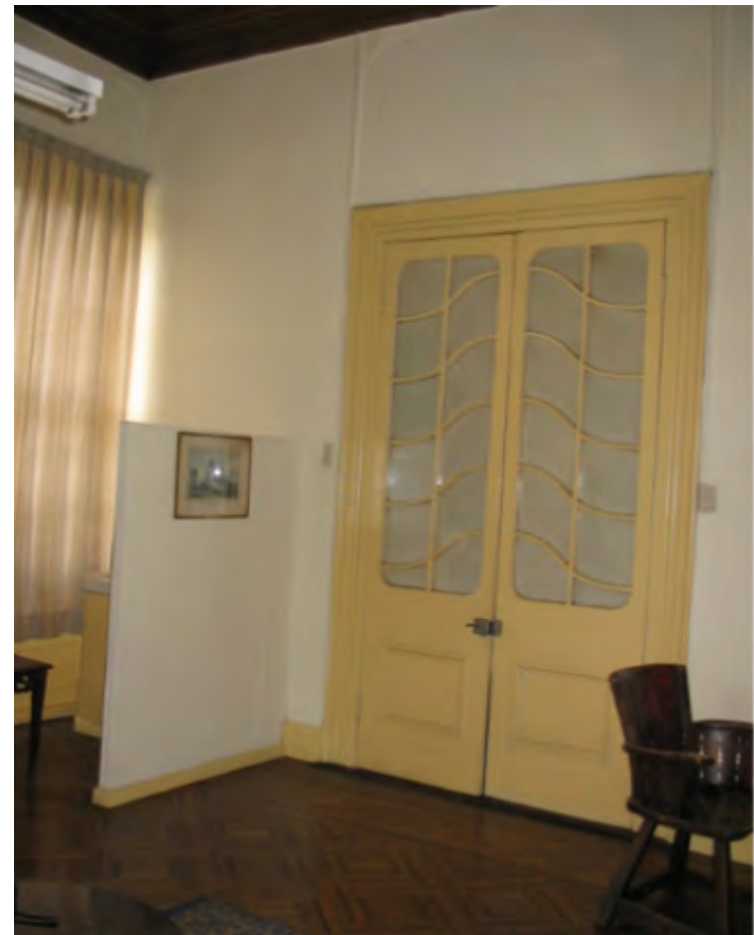
FIGURA N° 34

Puerta de dos hojas tipo del edificio con su cara exterior e interior. La parte exterior de la puerta fue tapada para así dar mayor privacidad al interior de la oficina, dejando escondida visualmente el diseño interior de la puerta la cual tiene un trabajo de madera y vidrio con el cual ingresa luz desde el hall de recepción hacia el interior de ella habitación.

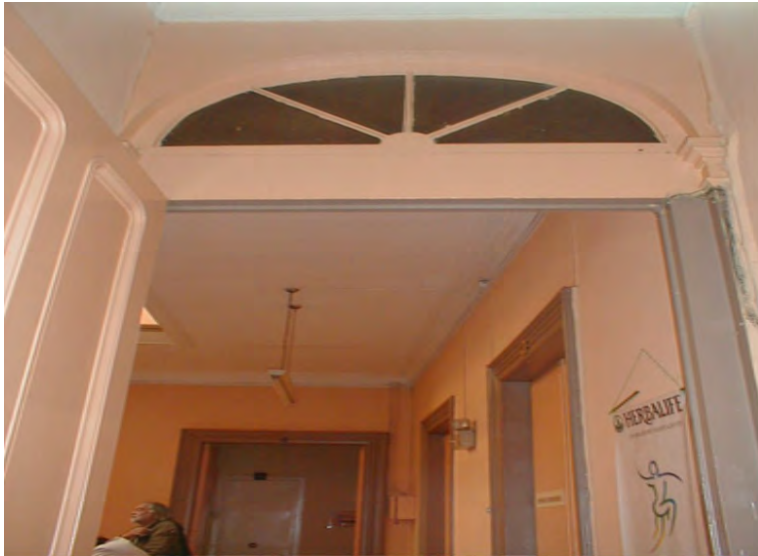
FIGURA N° 35

Vitral sobre puerta de pasillo que dirige a la zona de baños en el tercer nivel. Este vitral con forma de arco de medio punto se encuentra actualmente tapado en su cara exterior, pudiéndose sólo percibir al interior de este pasillo.

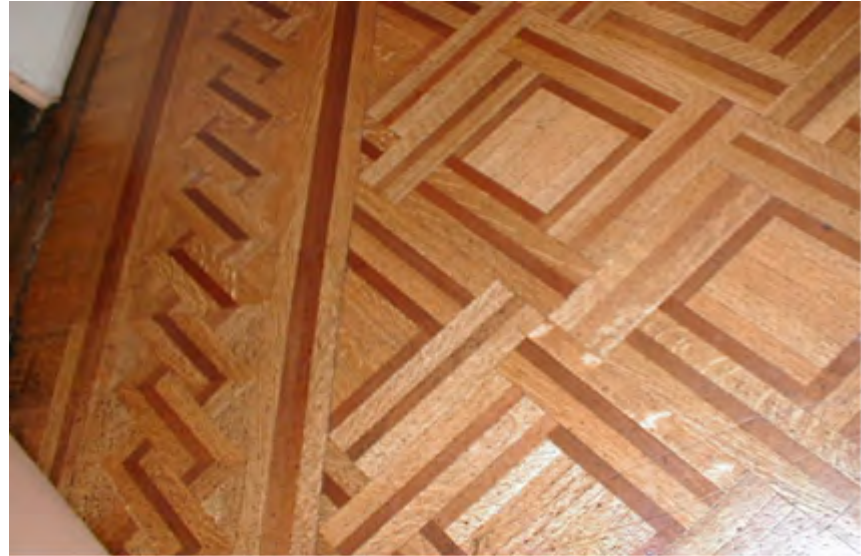
FIGURA N° 36

Piso de Parquet de Eucalipto en la oficina número 3 del segundo nivel, ésta es la única oficina del edificio que posee este tipo de revestimiento con un buen estado de conservación.

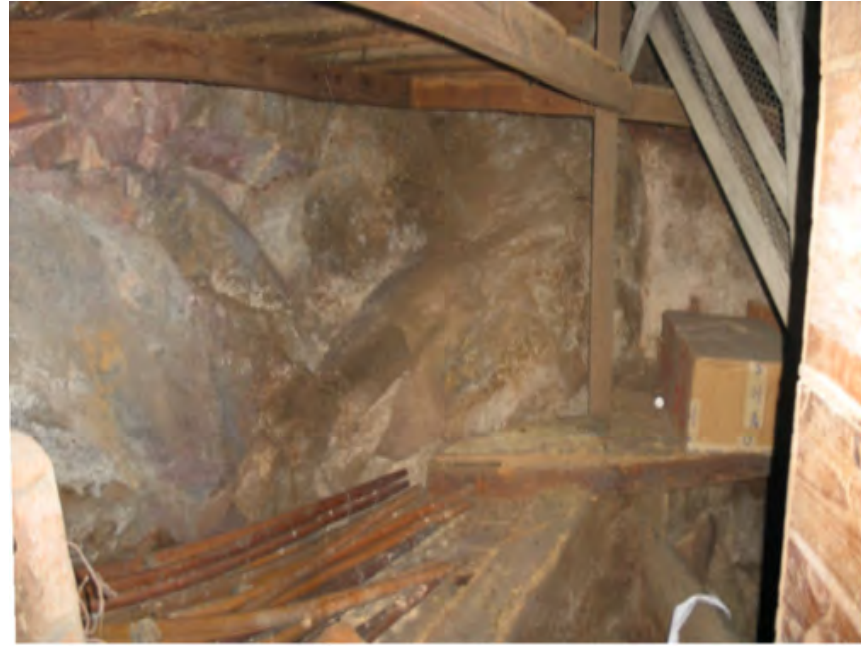
FIGURA Nº 40  
Inédito, roca natural de mar que se encuentra en un extremo de la bodega nº 2 de la farmacia, donde parte de la estructura del edificio se asienta sobre ella.

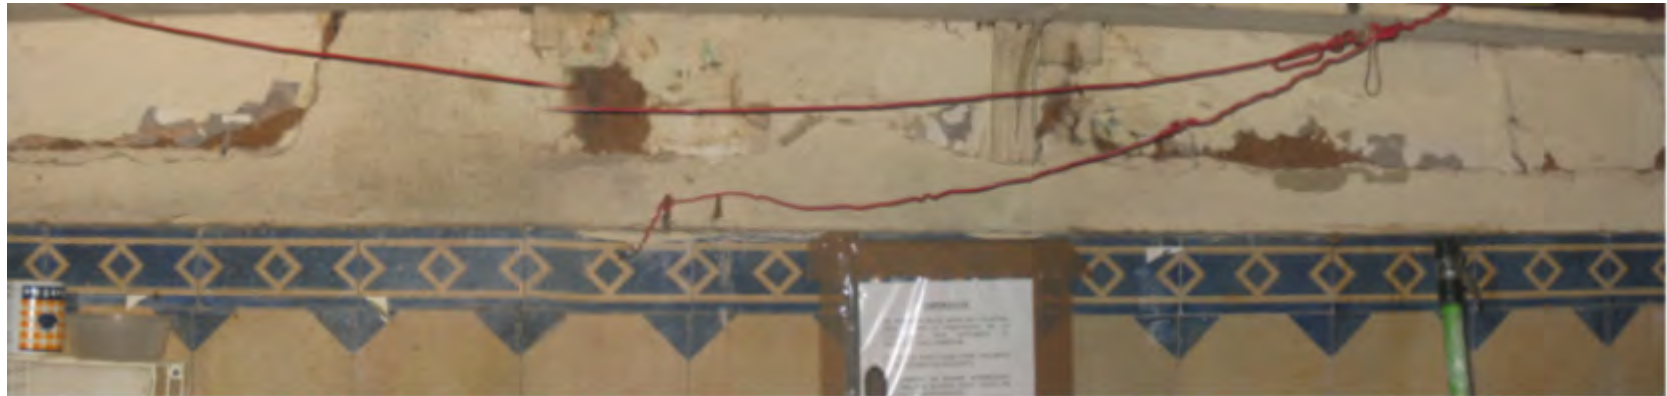
FIGURA Nº 41

Es posible observar en el interior, diversos agrietamientos que sólo afectan a los estucos, de barro, paja y cal, producto de la humedad (ver figura N°41), el nivel de zócalo es el más dañado, produciéndose filtraciones en el muro estructural que da a Plaza Aníbal Pinto, por este motivo se produce el soplamiento del revoque de barro y paja (ver figura N°42). La madera del piso en este nivel en sectores esta podrida dejando ver el suelo natural (ver figura N°43).

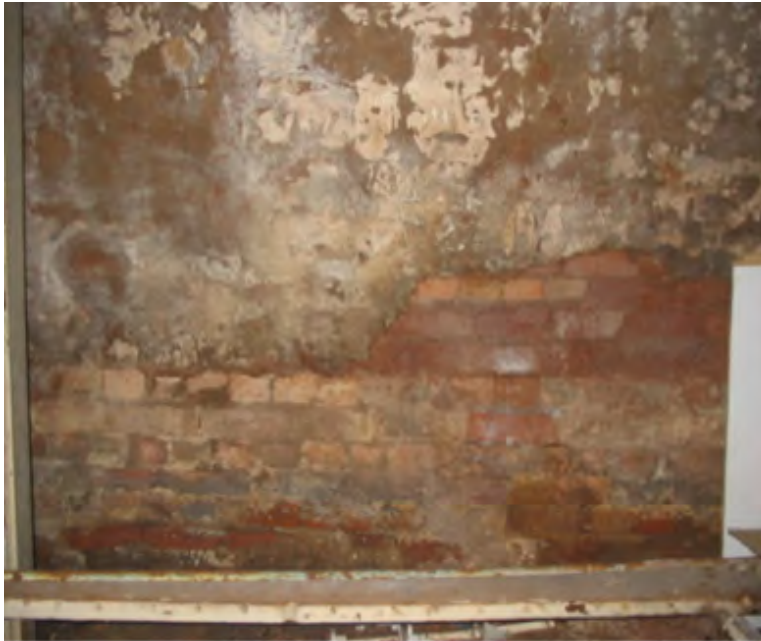
FIGURA N° 42  
Muro de mampostería de ladrillo de la bodega de la librería que da a la fachada de Plaza Aníbal Pinto, que producto de la humedad ha producido un descascamiento del estuco.

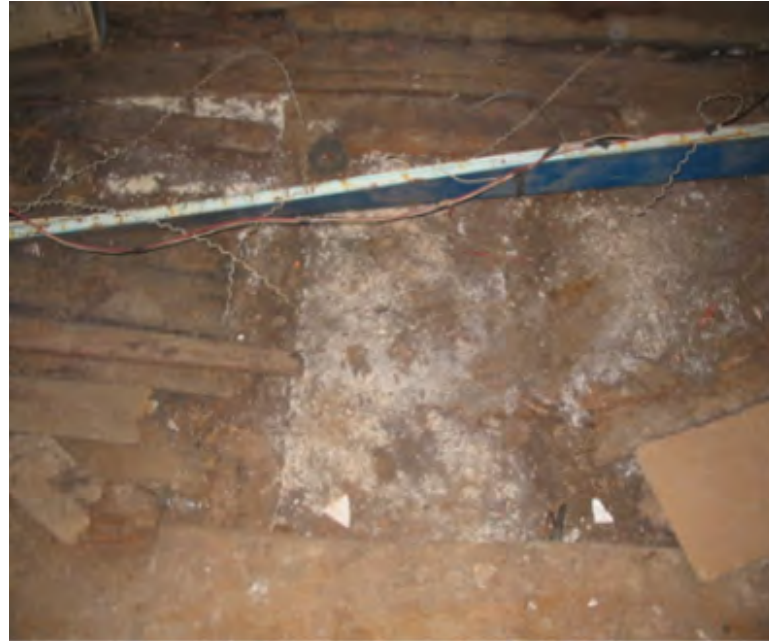
FIGURA N° 43  
Piso de la bodega de la farmacia, donde producto de la humedad del suelo, la madera de piso de Alamo de 1/2"x4" se pudrió dejando a la vista el suelo natural sobre el cual se asienta el edificio.

El piso es de entablado de madera pero dada la humedad del nivel se encuentra totalmente deteriorado dejando ver el suelo natural sobre el cual se posa el entablado.

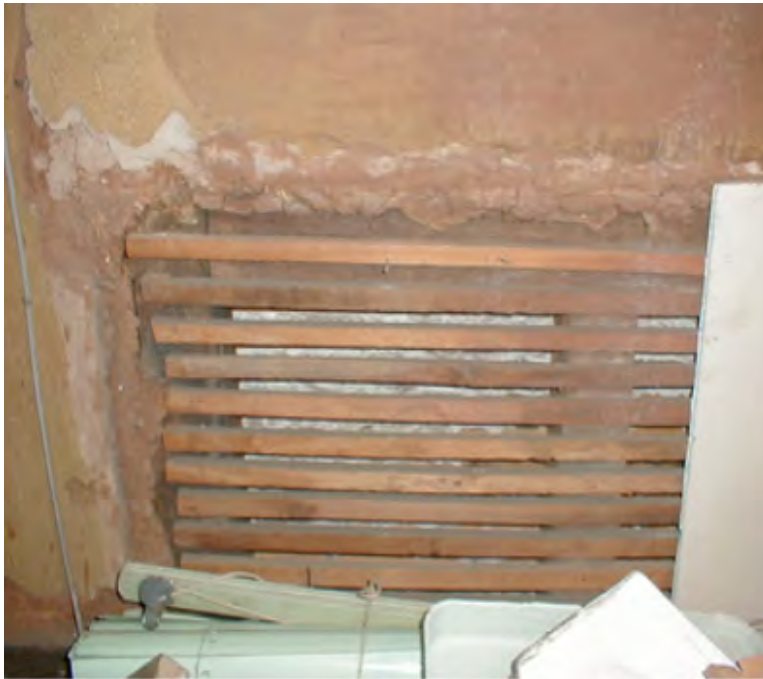
FIGURA Nº 44  
Detalle de un muro del tercer nivel que deja a la vista el sistema de construcción de los muros de madera los cuales eran rellenos de adobillo, como material aislante.

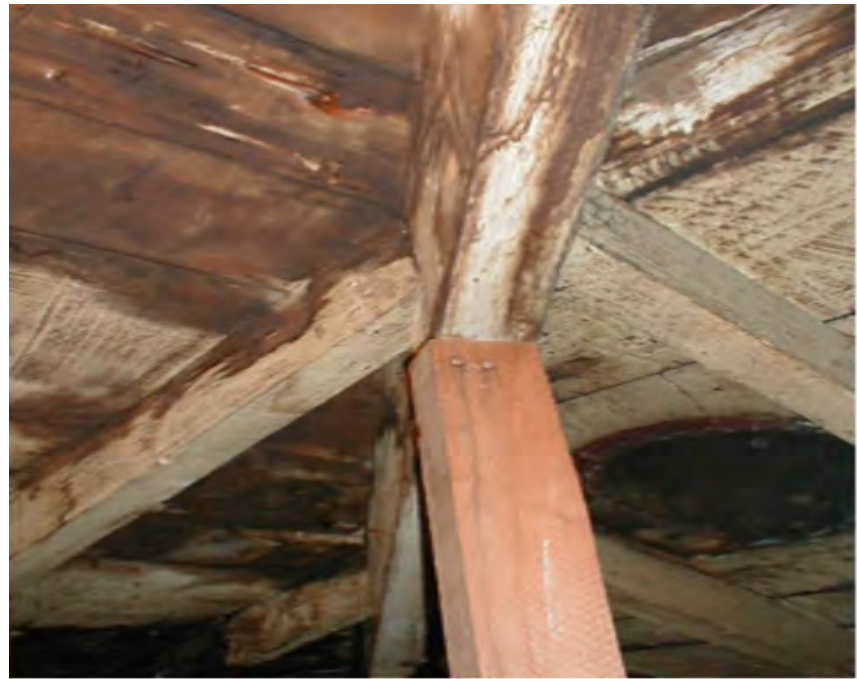
FIGURA Nº 45  
Filtración de agua en la estructura de la cubierta, que dejan a la vista la posible pudrición de los elementos de madera. Si no se considera la mantención y sello de la cubierta para evitar posibles daños a la estructura de ésta y filtración de agua a los niveles inferiores
