Facultad de Odontología  
Escuela de Graduados  
Programa de Especialidad en Endodoncia

**PERFORACIONES IATROGÉNICAS  
DIAGNÓSTICO, PRONÓSTICO Y MANEJO**

**Presentación de caso clínico para optar a postítulo de  
“Especialista en Endodoncia”.**

Valparaíso – Chile  
2023

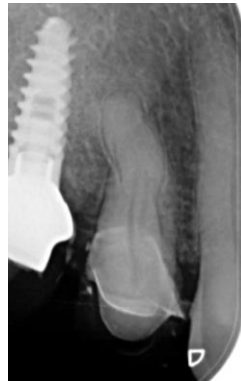
Radiografía inicial

El día 18-11-2022, la paciente fue recibida en la especialidad de Endodoncia, donde se repite la prueba de sensibilidad y se realiza una completa evaluación y anamnesis, el diagnóstico pulpar fue necrosis pulpar, el diagnóstico periapical fue tejidos apicales normales, luego de la cual se decide realizar el tratamiento endodóntico (necropulpectomía). Para esto se tiene una radiografía inicial que sirve para analizar el diente a tratar.

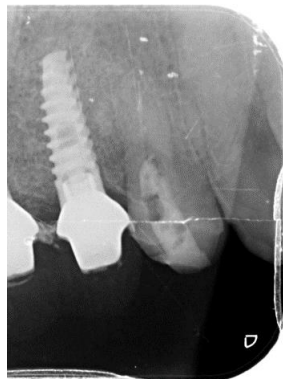
22-12-2022

En la cuarta sesión, 22-12-2022, la paciente está asintomática, se inyecta anestesia infiltrativa, 2 tubos de articaína 4%, se realiza una gingivectomía con buen control de hemostasia, se expone la perforación mesio palatina, se canaliza el conducto y se sella con cemento vidrio ionómero Vitremer, 3M. Se toma una radiografía de control. Se prescribe Clonixinato de Lisina 125 mg, 1 comprimido cada 8 horas por 3 días. Debido al tamaño de la lesión y a que no se pudo sellar de manera ortógrada se decide corregir el defecto mediante una cirugía correctiva.

Por término del año académico, se cita a la paciente al año siguiente para realizar la cirugía correctiva de la perforación para restablecer los contornos perimetrales del diente para la posterior rehabilitación.

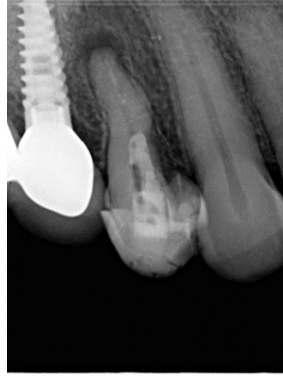
28-04-2023

Al año académico siguiente se cita nuevamente a la paciente, 28-04-2023, la cual relata sangrado gingival relacionado al diente 1.4. Se evalúa nuevamente. Test de percusión (+). Profundidad de sondaje palatino 7 mm. Se toma una radiografía de control, donde se observa la medicación intraconducto y una lesión apical de 5 mm aproximadamente. Se entrega orden para exámenes de laboratorio, orden para Cone Beam CT, receta e instrucciones preoperatorias.

El día 28-06-23, se realiza una cirugía correctiva con técnica de ancho biológico para exponer los bordes dentarios de la perforación ubicada en el tercio cervical de la raíz. Se comenzó con anestesia infiltrativa con refuerzo palatino, articaína 4%, 2 tubos iniciales, luego se aplicó otro tubo de anestesia en el intraoperatorio debido a que la paciente refería molestias. Se realizó un colgajo vestibular SemiNewman de espesor total, con descarga mesial del diente 1.3 hasta distal del diente 1.5, se realizó un colgajo palatino desde mesial del diente 1.2, el que se suturó a los molares contralaterales para exponer la perforación.

Con una punta de cirugía PSK-2 para PiezoSurgery, se realizó un alargamiento coronario y se eliminó los bordes dentarios de la perforación. Se cohibió la hemorragia comprimiendo con gasas y con motas de algodón embebidas en hemostático. Se canalizó el conducto con gutapercha con el fin de no obliterar el

conducto. Luego se selló la perforación con cemento de vidrio ionómero Vitremer, 3M y resina compuesta fluida, I-Flow, I-Dental. Se rellenó el defecto óseo con Fibrina Rica en Plaquetas. Se reposicionó el colgajo palatino y se suturó, luego se suturó el colgajo vestibular.

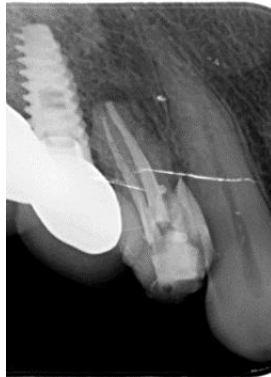
03-08-2023

El día 03-08-23, la paciente se encuentra asintomática, se realiza PBM con limas mecanizadas, conducto vestibular R-Motion 25.06 y conducto palatino R-Motion 40.04. Se irriga constantemente con NaOCl activado con ultrasonido a baja potencia. Cementación de cono de gutapercha Hygenic, en conducto vestibular 25.06 y conducto palatino 40.04, con técnica termoplástica controlando las fuerzas de compactación y cemento sellador de conductos en base a resina AH-Plus, Dentsply.

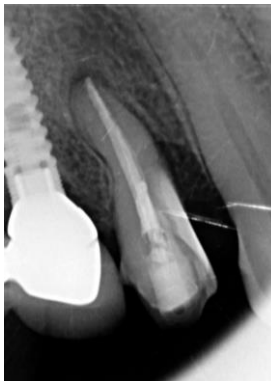
El día 16-10-2023 acude a rehabilitación, donde se toma una nueva radiografía, en esta se puede observar que la lesión apical ha disminuido de tamaño, producto de una buena evolución del caso.

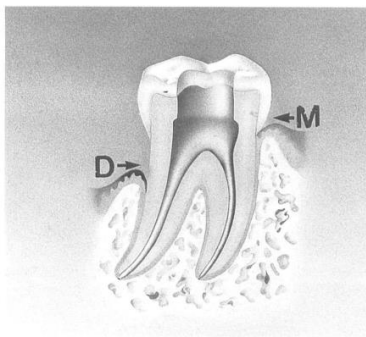
*Fig. 5.* Diagram of mandibular molar with distal attachment loss. Determination of critical zone for root perforations in terms of prognosis should be attributed to the level of the crestal bone and epithelial attachment and not to the location of the perforation along the root. Therefore, in the mesial root the critical crestal zone is found in the coronal third of the root, whereas the critical crestal zone in the distal root is located in the middle third of the root.
