Cultura Constructiva de madera y tierra.

El tabique / adobillo de Valparaíso
y su versatilidad para adaptarse al territorio.

Tesina para optar al grado de Magíster en Patrimonio
Estudiante: Javiera Amancai Contreras Silva
Profesor Guía: Gonzalo Abarca Gambaro
VALPARAÍSO, SEPTIEMBRE 2022

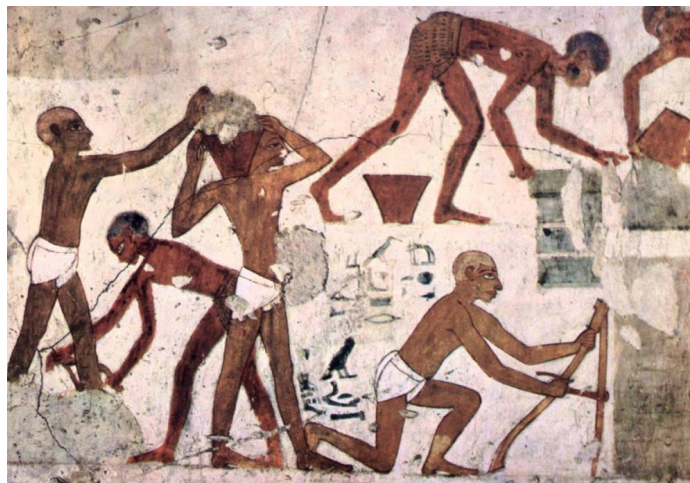
(1.1) mural egipcio de construcción con piedra caliza y adobe.

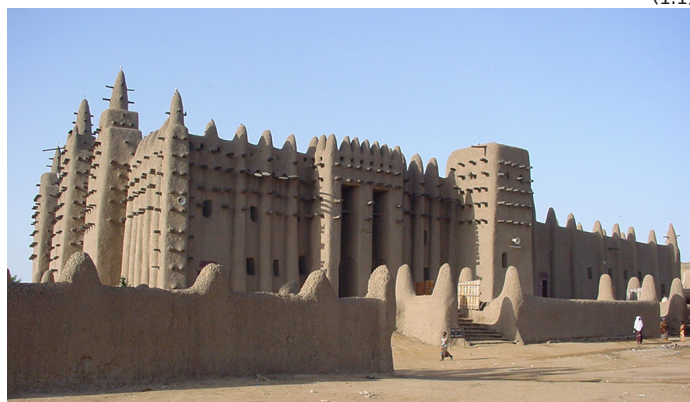
(1.2) Mezquita de Djenné, Mali. fuele: <https://es.wikipedia.org>

En África podemos encontrar referentes de construcción de tierra cruda emblemáticos y representativos de la evolución de la humanidad, como los son las construcciones egipcias en la ciudad de Tell el-Amarna (1552-1070) donde se encuentran casas de artesanos, nobles, palacios y templos están construidos con Adobe; la pirámide de Giza, el templo mortuorio de Ramses II, construido con adobes hace más de 3000 años, entre otros (Karmelic, 2015) (1.1). Además en ese continente existen edificaciones que cumplen hasta el día de hoy un rol importante en la sociedad, y su conservación se debe principalmente a acciones de mantención impulsadas por la comunidad, éstas son las mezquitas de San, de Djenné o de Mopti, todas en Mali, donde periódicamente las personas se ocupan de renovar los revestimientos de tierra. (1.2) (1.3)

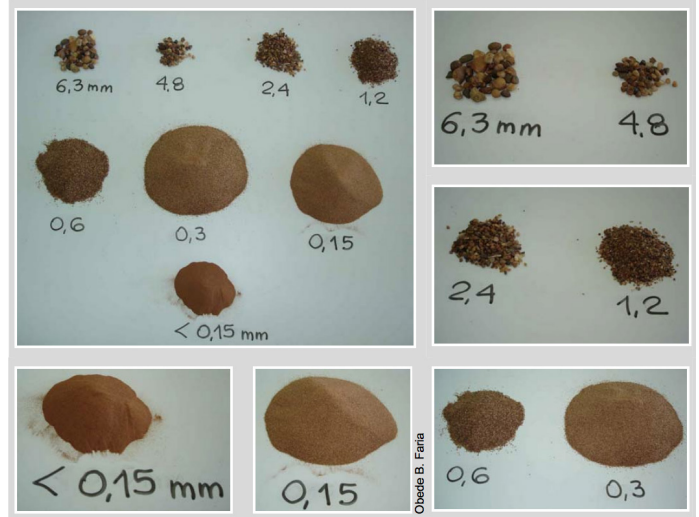
.....
 (1.13) granulometría de la materia tierra. fuente: (Neves, et al.,2009) fotografía Obede Borges Faria
 (1.14) muro de tapial. fuente: <http://plenaszaragoza.blogspot.com>
 (1.15) muro de adobe. fuente: <https://www.patologiasconstruccion.net>
 (1.16) se muestra un referente en construcción con quincha, considerando que existen muchas variables de la técnica. fuente: <https://www.archdaily.cl> fotografía Teresita Perez
 (1.17) Rueda de las técnicas constructivas en tierra establecidas por CRAterre. fuente: Hernández, 2016

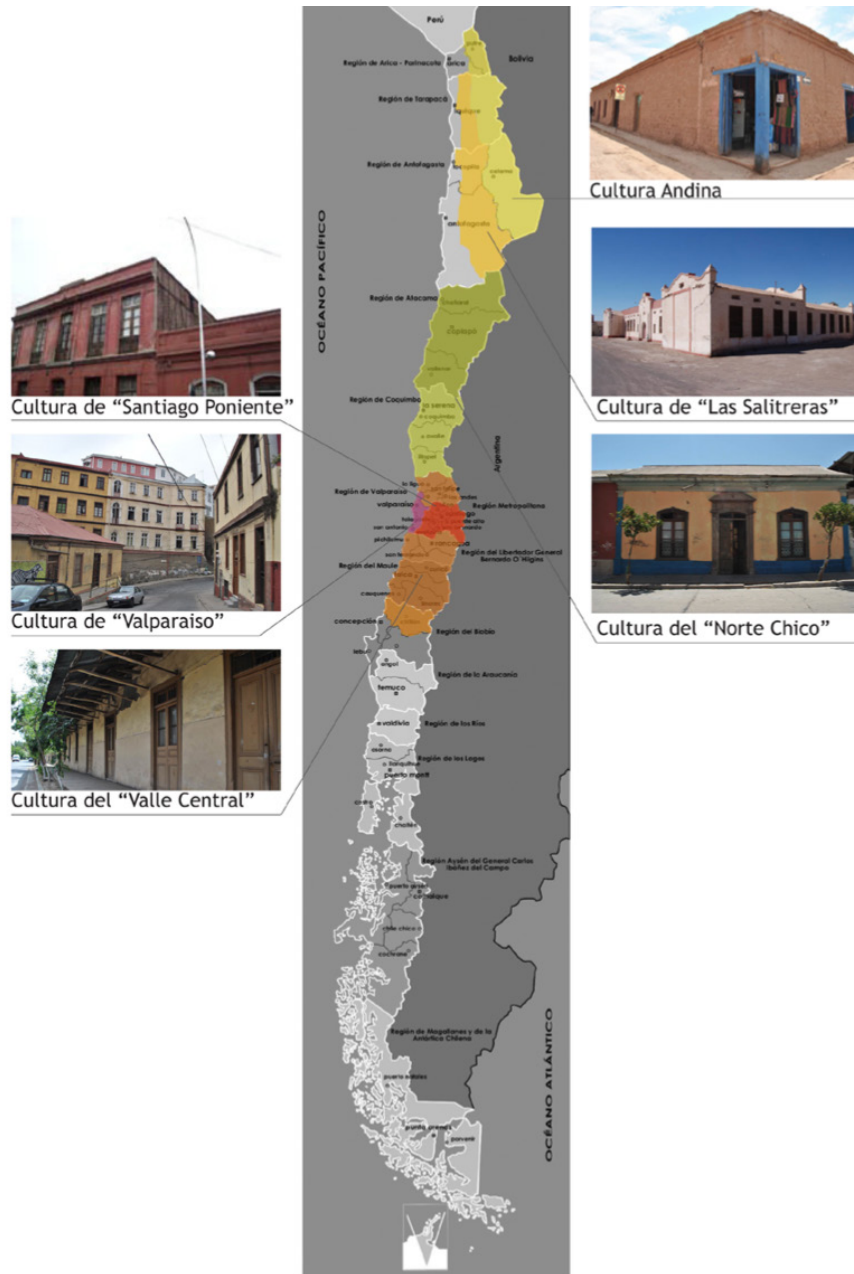
(1.25) Gráfico de ubicación de las distintas culturas constructivas de tierra en Chile, según Natalia Jorquera (Jorquera, 2014)

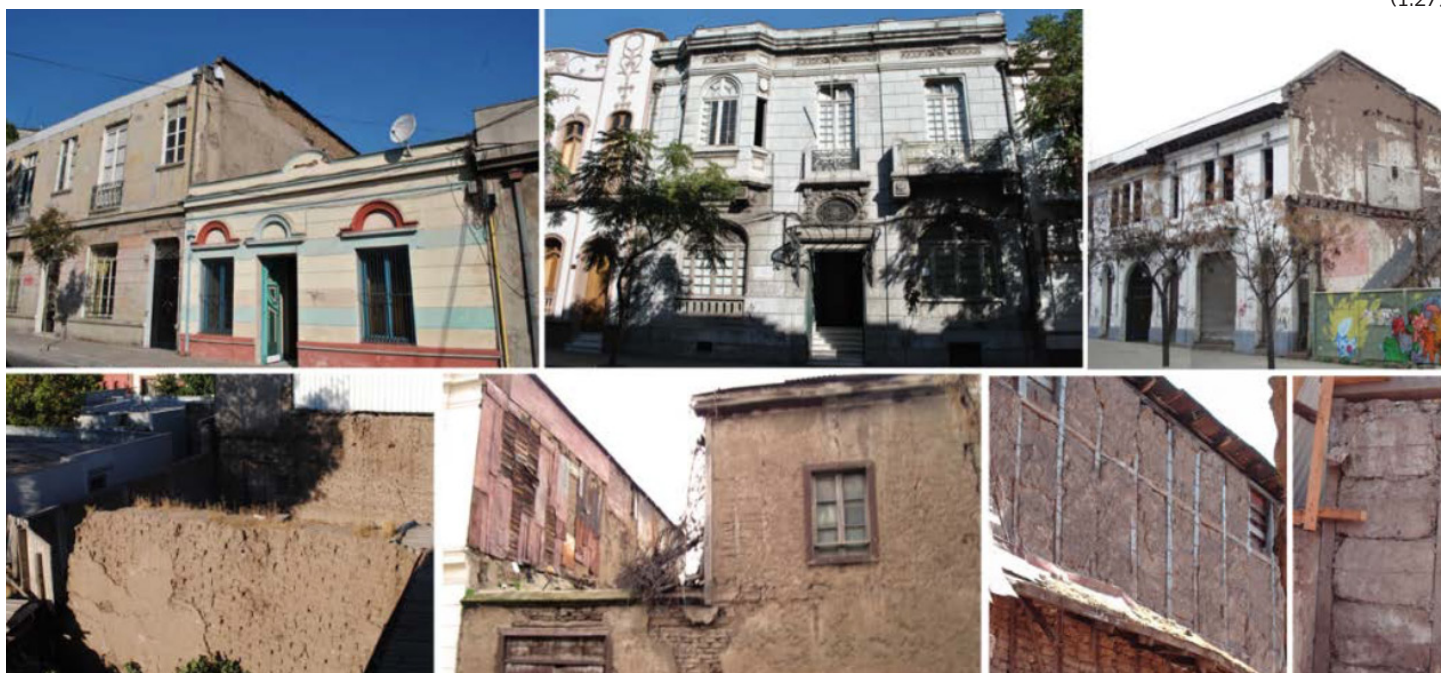
(1.28) cultura constructiva de "Santiago Poniente" (Jorquera, 2014)

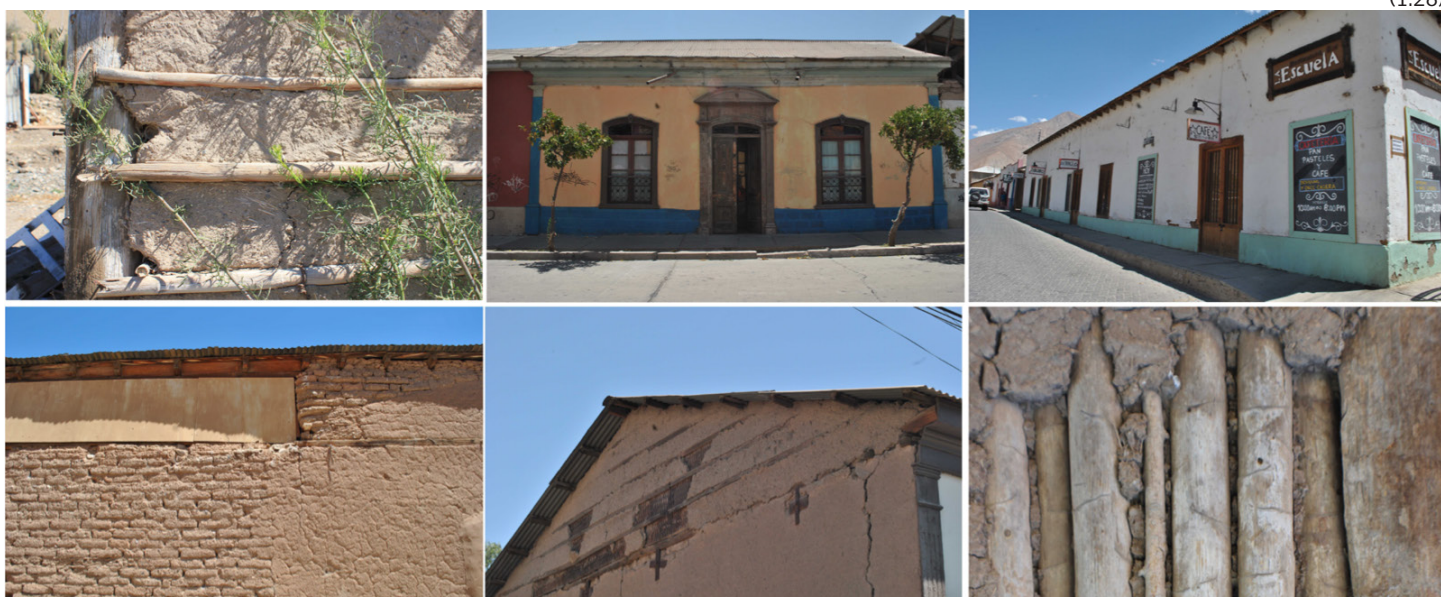
(1.29) cultura constructiva del "Norte Chico" (Jorquera, 2014)

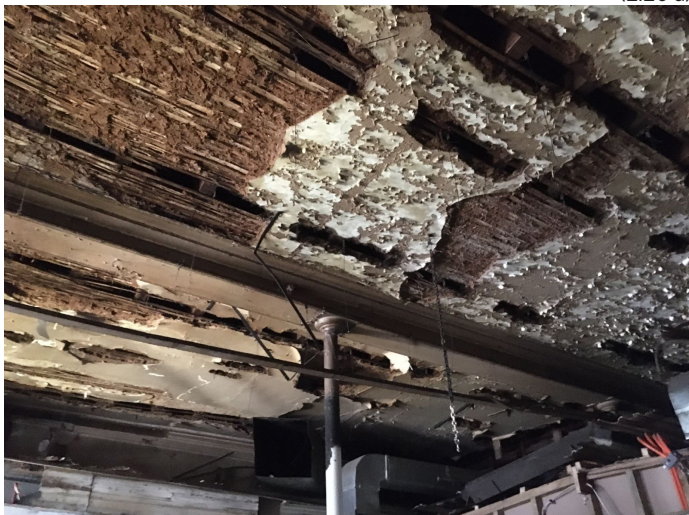
(2.26 b) ensordinado de entepiso Bar Inglés.
fuente: fotografía VADU arquitectura 2022

Como parte de la Cultura constructiva de Valparaíso, es importante señalar también que es habitual encontrar un elemento característico de construcciones tradicionales de tierra cruda. El relleno aislante llamado **ensordinado**, se ubica en entrepiso como en cubiertas sobre el entablado, o entre las tejas y el entablado de cubierta. Está conformado por una capa de barro y paja de un espesor entre 15 a 25 cm. (Jorquera, 2012; Dávila y Contreras, 2022). (2.24) (2.26)

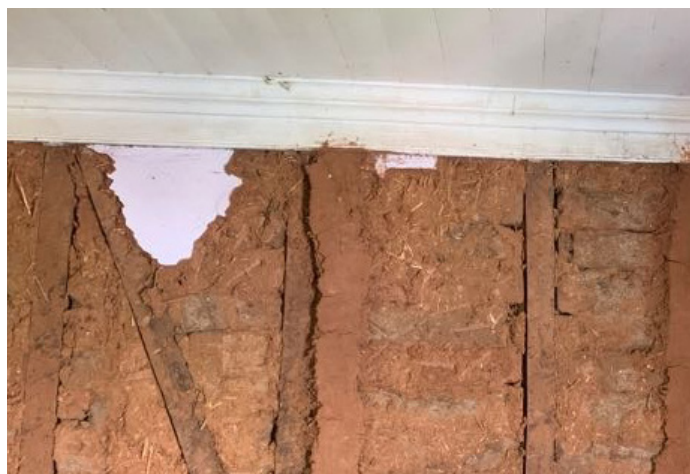
(2.27) tabique /adobillo, revoque grueso, revoque fino y revestimiento interior de yeso. fuente: obra en ejecución, restauración de vivienda en cerro Larráin. VADU y La Ruta de La tierra. Fotografía de la autora.

Es posible encontrar diversos acabados para proteger la madera y la tierra. Los revestimientos interiores suelen estar configurados con un revoque grueso de tierra y paja que se aplica sobre la estructura de madera rellena de adobillos, luego un revoque fino, generalmente con paja más corta o ausencia de ella, y como terminación se acostumbraba el uso de yeso, cal o papel mural. (2.27) (2.28)

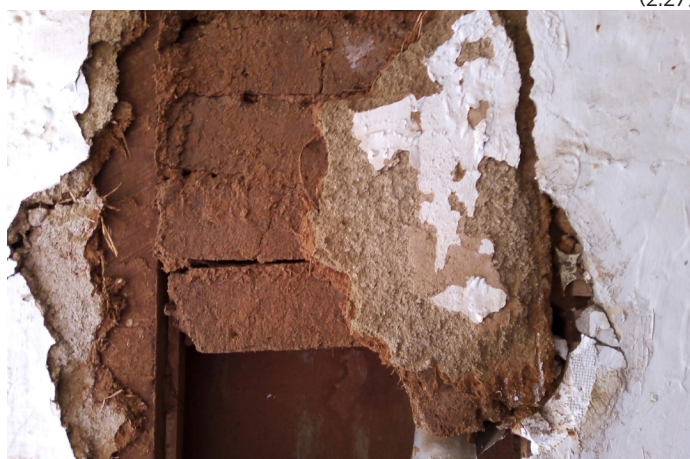
(2.28) tabique / adobillo, placa metálica, revoque grueso, revestimiento exterior de yeso.
fuente fotografía de la autora en cerro concepción 2021.

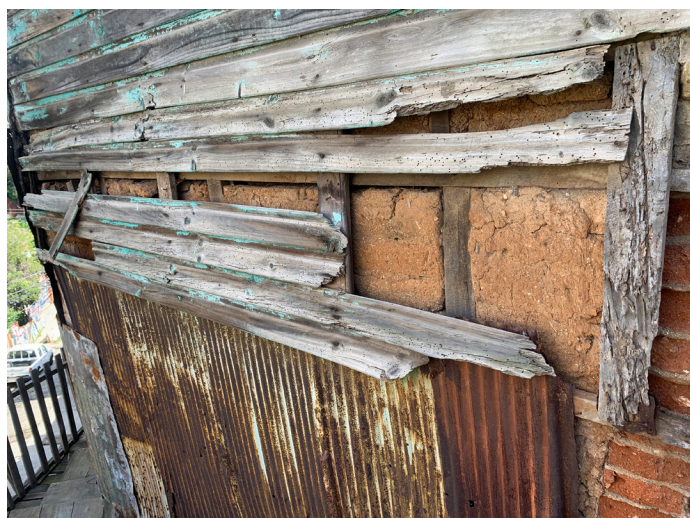
(2.29) revestimiento exterior de zinc y madera desprendido con tabique / adobillo a la vista. fuente: fotografía de la autora en cerro cordillera 2022.

Como revestimiento exterior, aunque la más utilizada y representativa es la plancha de zinc micro ondulada, existen otras configuraciones que también son encontradas frecuentemente en la ciudad, como los son los revestimientos de madera tinglada o machihembrada y el acabado de cemento. (2.29)

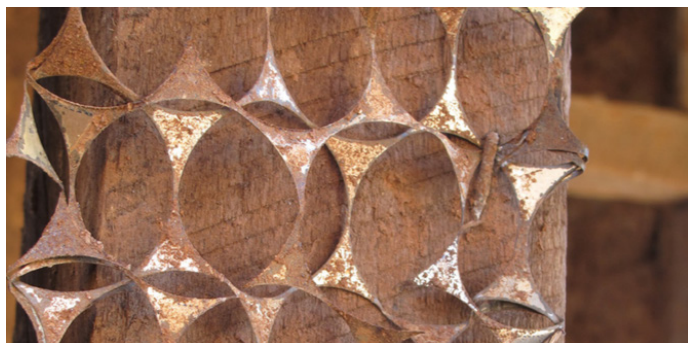
Los elementos de sujeción son aquellos que tienen la función de trabar el sistema, aportando a contener los revestimientos y los bloques de adobillo dentro del plano del muro. Algunos de los elementos de sujeción más comunes son los alambres dispuestos en diagonal (2.31), listones de madera, mallas de acero y placas metálicas sobrantes de industrias de tapas de bebida llamada "malla corromé" (Dávila y Contreras, 2022). (2.30)

.....
(2.30) elemento de sujeción: placa metálica: “malla corromé”

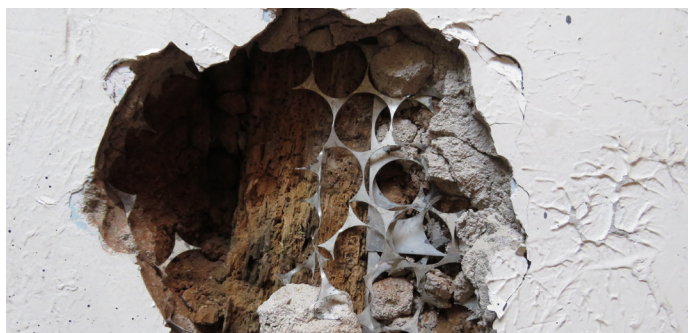
fuente: arriba (Cisternas, 2014). Abajo: VADU arquitectura

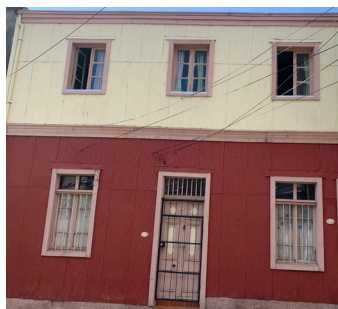
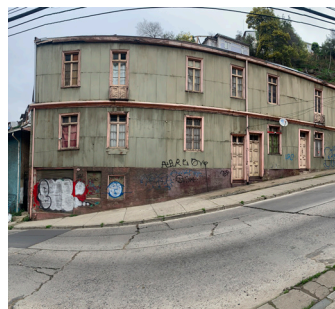
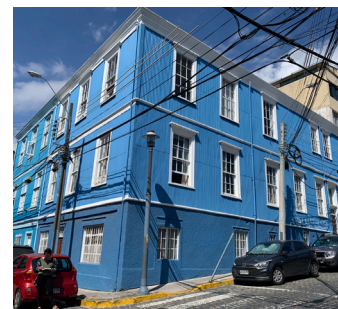
cornisamento de entrepiso

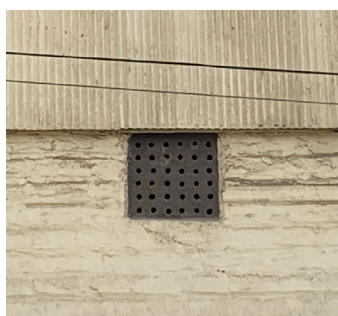
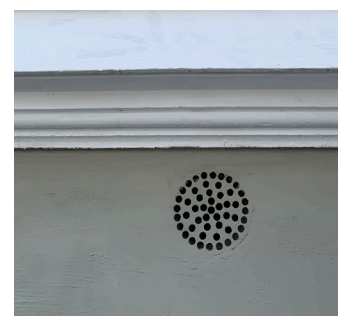
ventilaciones para estructuras de madera

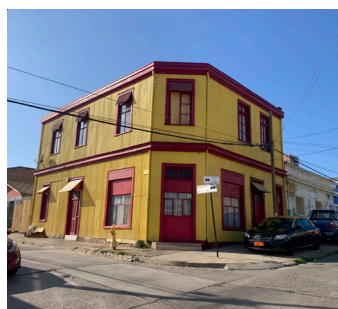
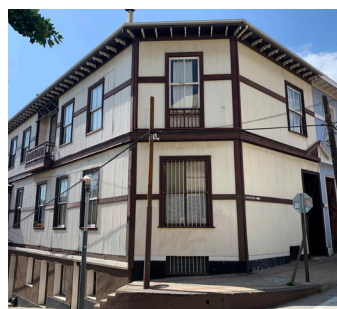
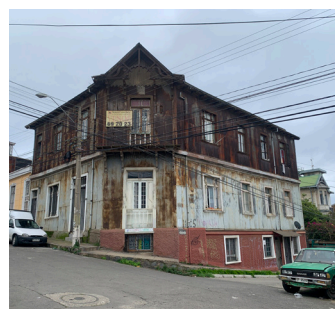
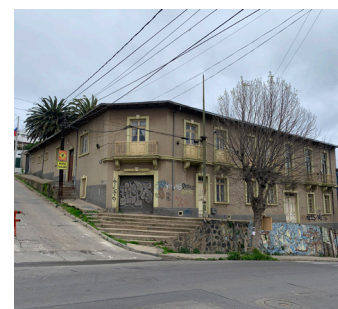
ochavo en la configuración de esquina

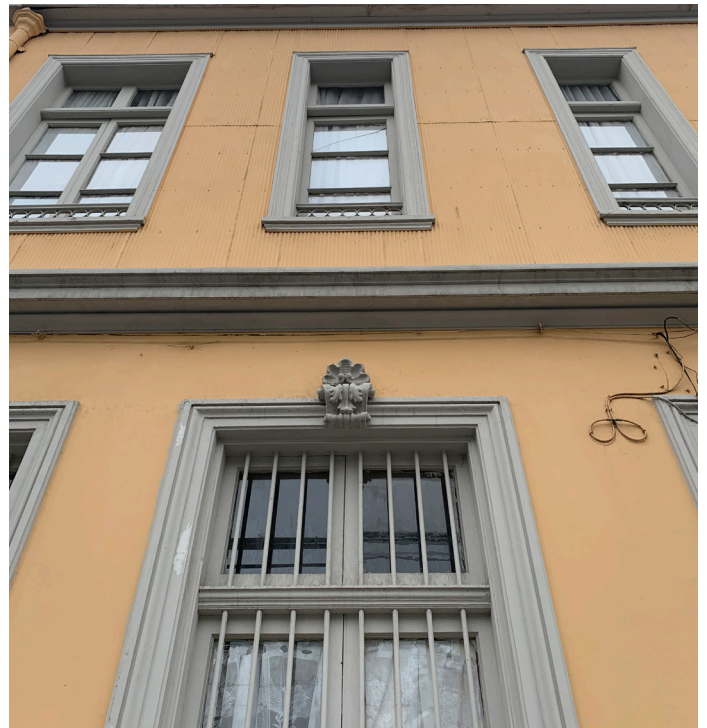
(4.1.5) detalle fachada. fuente propia

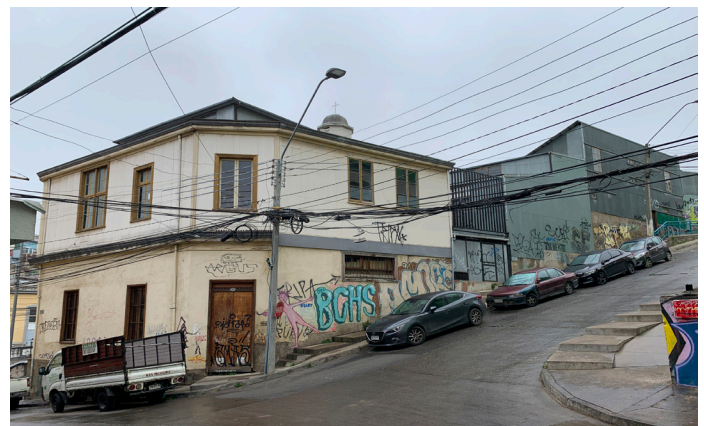
Adaptación geográfica: La estrategia de adaptación a la pendiente en este caso queda en evidencia en la fachada posterior donde existe una mayor inclinación del plano en el pie de cerro. El inmueble presenta acceso en diferentes niveles, zócalo y sustracción de terreno para nivelar el basamento donde se implanta el edificio. La planimetría de la fachada posterior en primer nivel revela el engrosamiento de los muros y la ausencia de vanos a medida que asciende la pendiente.

(4.2.6) fachada posterior. fuente propia

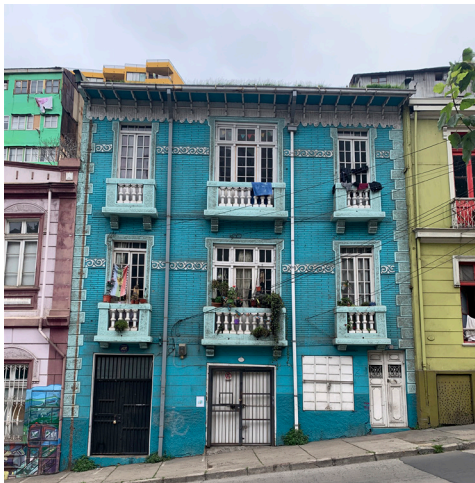
(4.3.2) fachada principal. fuente propia

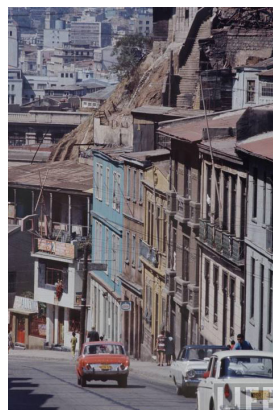
(4.3.5) 3º inmueble de derecha a izquierda en fotografía Michael Mauney año 1971. fuente: www.enterreno.com

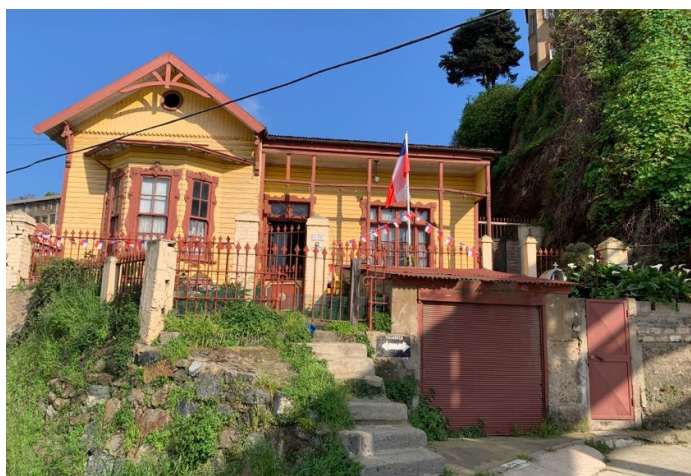
(4.4.2) fachada principal 2022. fuente propia

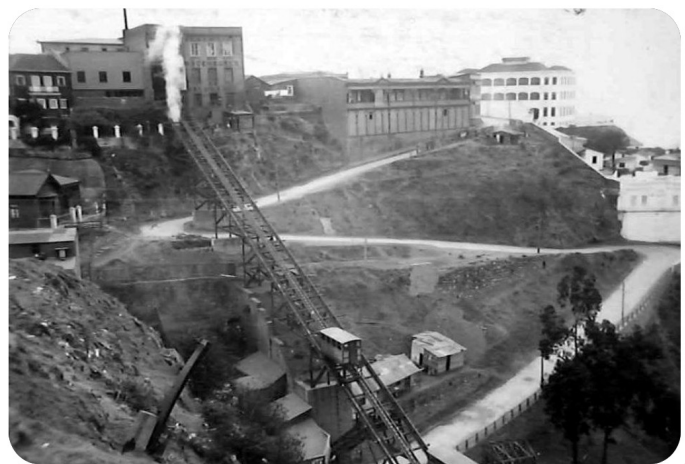
(4.4.5) contexto de ubicación inmueble 1913 aprox.

Adaptación geográfica: La estrategia para ajustarse a la pendiente fue construir la vivienda sobre un zócalo de mampostería de piedra. A partir de la observación de las fotografías encontradas se aprecia en la del año 1900 que el inmueble presentaba un nivel de contención y a un costado el cerro bajaba abruptamente. Posteriormente se construyó una segunda terraza a nivel de la cota, que luego fue ampliada para contener la calle Manuel Paiva. La configuración de la subida Villaseca, la pendiente de 25° de los rieles del ascensor y la abrupta inclinación junto a la vivienda cerro arriba, indican una topografía escarpada. La adaptación de los sistemas estructurales al irregular terreno en pendiente fue lograda en este caso gracias a los basamentos de piedra para poder configurar suelos habitables. Considerando la abrupta gradiente del lado nororiente del inmueble, se presume que existió remoción y redistribución de terreno antes de construir las bases de mampostería de piedra.

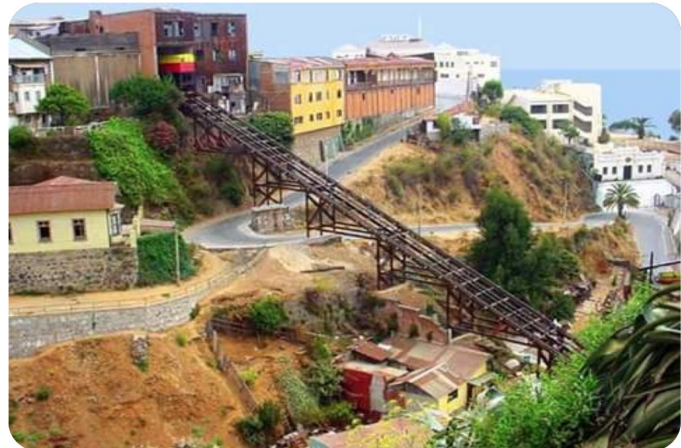
(4.4.6) contexto de ubicación inmueble, sin calle Manuel Paiva.

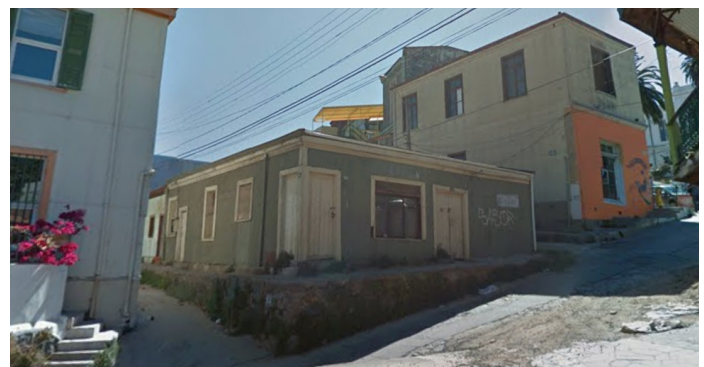
(4.6.5) fachada antes de transformación año 2012. fuente: google earth

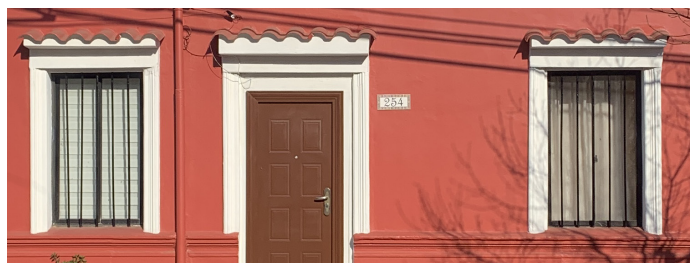
(4.7.5) detalle fachada. fuente propia

Aunque se emplaza en la meseta, esta vivienda da cuenta de la leve pendiente reflejada en su fachada a través del zócalo.

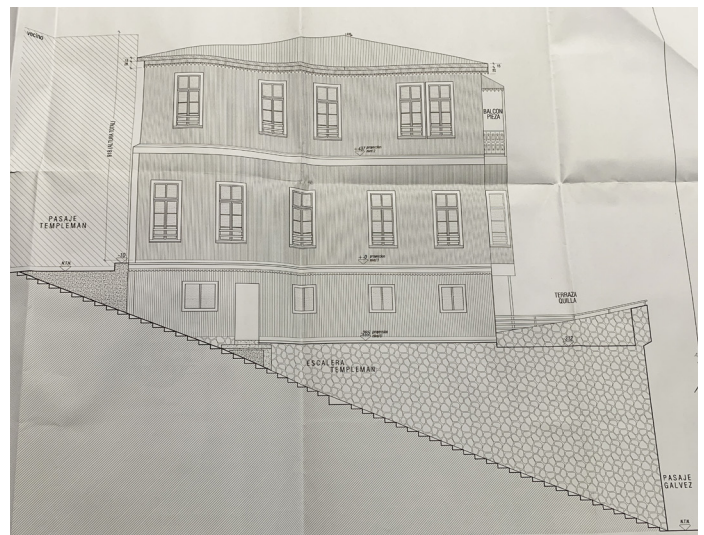
(4.8.7) elevación oriente. fuente: idem (4.8.4)

Adaptación geográfica: El inmueble presenta un 88,06% de ocupación predial, y su geometría en planta se resuelve adaptándose a la traza urbana de los pasajes que la rodean. Se ajusta a la pendiente con un talud de grandes proporciones que sirve de nivelación, de manera que la vivienda no presenta variaciones de altura en corte. Tampoco cuenta con escalonamiento o zócalo ya que el ajuste a las curvas de nivel lo resuelve por completo el talud que la sostiene. La vivienda se visualiza desde distintas partes de los cerros alegre y concepción, sin embargo es difícil tener una perspectiva desde cerca por su ubicación entre pasajes y por la densidad de la ocupación de la ladera de cerro.

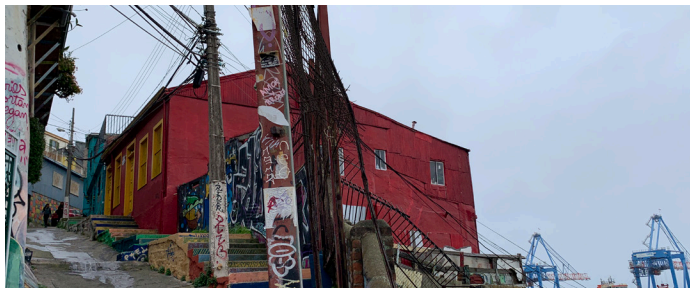
(4.9.7) vista lateral desde subida artillería. fuente propia

Adaptación geográfica: La estrategia de adaptación a la pendiente se resuelve mediante el escalonamiento de los volúmenes que conforman la vivienda ubicados en forma descendente en la ladera de cerro. Sobre un basamento de piedra ubicado en la parte inferior del terreno y ocupando casi por completo los límites del predio, el inmueble se ajusta a la geometría en planta de la configuración predial. Se destaca la nivelación de la fachada a partir de un zócalo en una calle de pendiente inclinada.

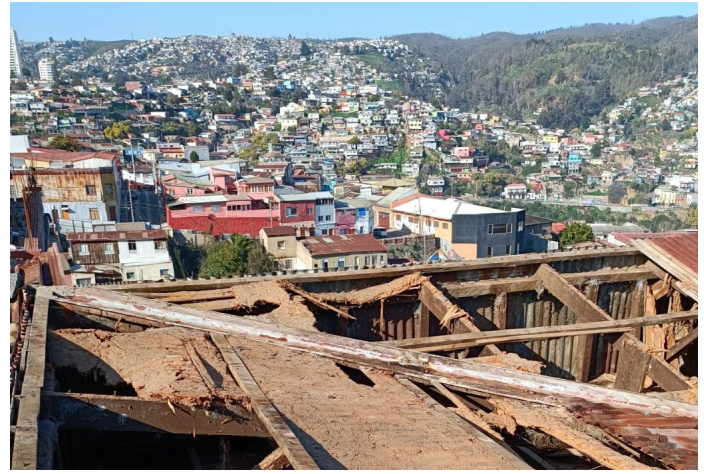
(4.10.5) estructura de techo con aislación de tierra y particularidad de arpillera para recibir el ensordinado. fuente: La Ruta de la Tierra

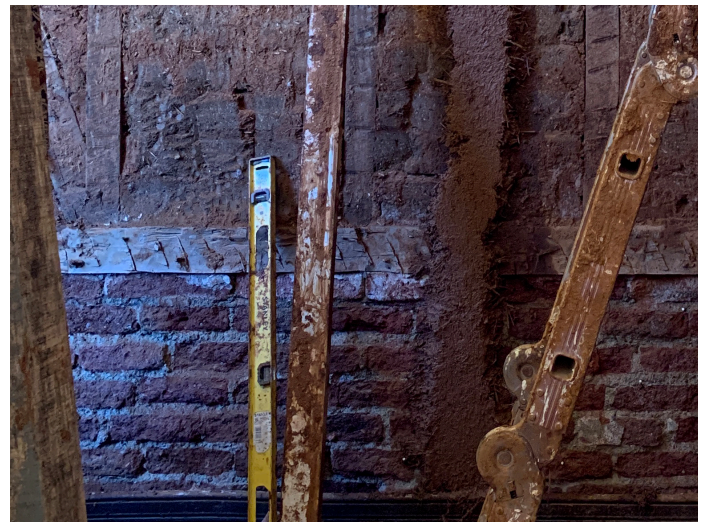
(4.10.6) detalle de sobrecimiento de ladrillo. fuente: propia
