ELEMENTOS FORMALES DE LA ARQUITECTURA QUE DIFICULTAN LA ACCESIBILIDAD UNIVERSAL

TEMA DE ARQUITECTURA

Estudio de la accesibilidad en edificios
públicos de Valparaíso

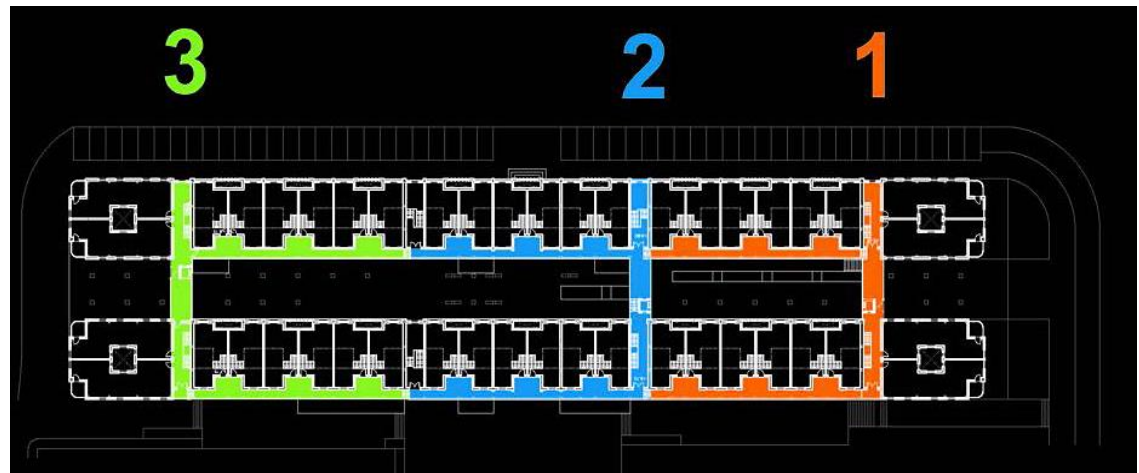
(26)

Se puede analizar la manera del acceso que se da en la galería ya para estas alturas definida como “galería corredor”, hay un eje principal que se apoya en elementos arquitectónicos como las rampas, barandillas (tan importantes para delimitar rampas o desniveles), los espesores del lugar (como las medidas de anchos que tomaran cada elemento desde el corredor de circulación principal a la rampa lateral.

26.-Fuente; Orive Javier, IDEM.
Contenido: PLANTA INTERVENCIÓN PROYECTO .

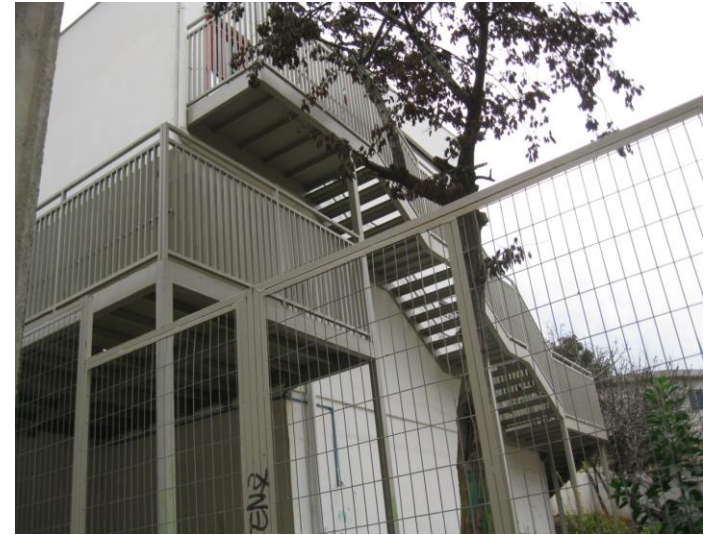
(30)

-
- 29.- Fuente: Fotografía tomada por autor.
Contenido: Fachada Sur- poniente, de acceso.
 - 30.- Fuente: Fotografía tomada por autor.
Contenido: Remate de Rampa de acceso.
 - 31.- Fuente: Fotografía tomada por autor.
Contenido: vista desde el Oeste.
 - 32.- Fuente: Fotografía tomada por autor.
Contenido: Acceso principal.

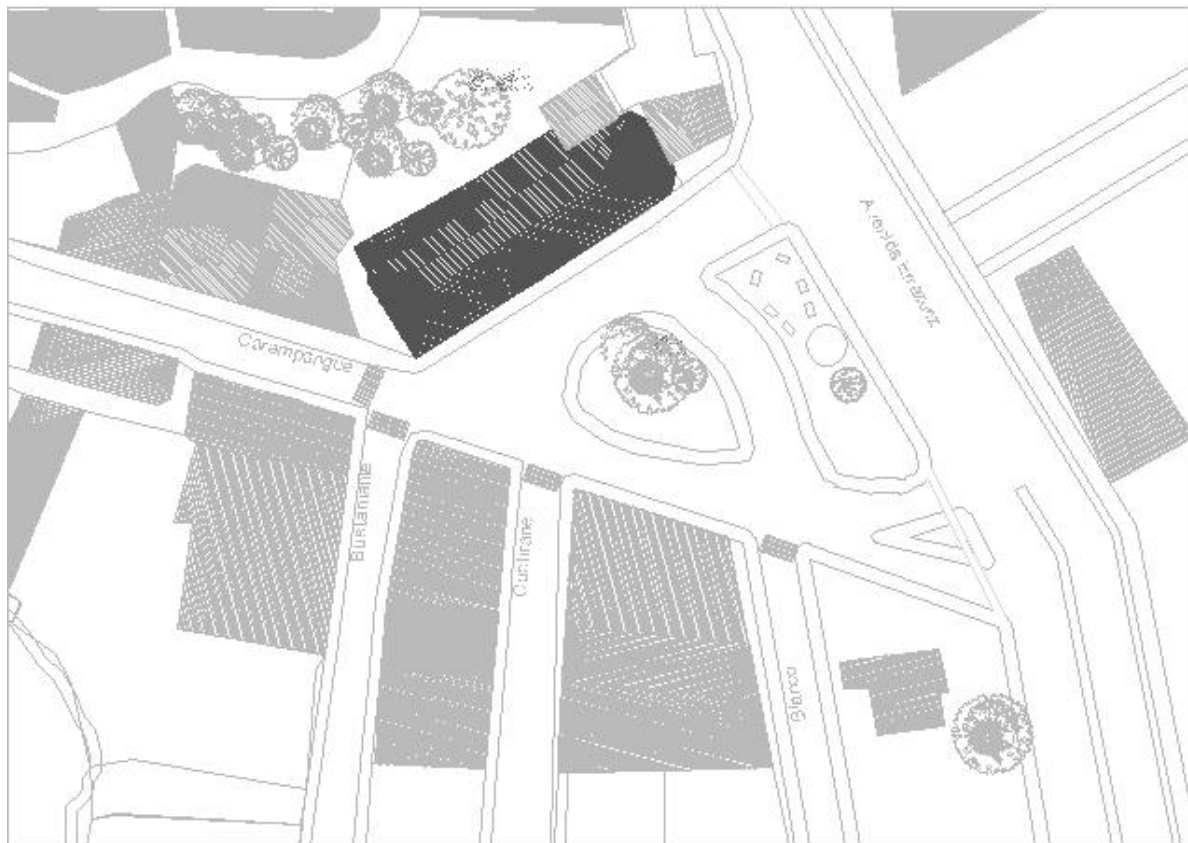
Plano de emplazamiento Edificio Aduana

Se emplaza en Plaza Wheelwright, carece de aplicaciones básicas de accesibilidad universal; su planta base no está dispuesta al mismo nivel de la calle, por lo que no cuenta con una rampa de acceso para salvar tal nivel, otra deficiencia interior, es la inexistencia de ascensores. En cuanto a su pórtico su fachada principal y de acceso se orienta hacia el sur, por lo que la mayor parte del día el recorrido es de carácter sombrío, hacia el lado lateral ésta el ascensor artillería, que conecta con la parte alta del cerro, el Paseo 21 de Mayo, la actividad principal se da en torno a la locomoción colectiva (la mayor parte transita por éste lugar, vuelta de trolebuses, colectivos y transito de micros), se podría decir que es el límite norte dentro de la ciudad.

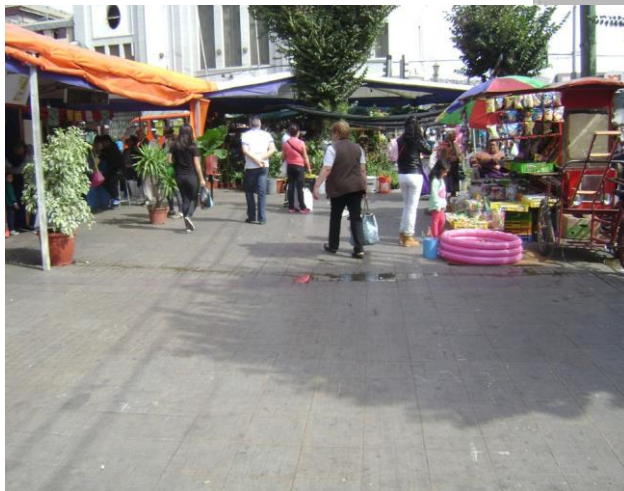
El acceso a éste edificio es dificultoso porque a todas luces no se ve una buena accesibilidad desde el exterior, pues no cuenta con rampas ni algún otro elemento que permita el acceso a personas discapacitadas. Lo que se estudia en este caso es la relación con el exterior y las formas que se dan como el corredor galería que sería una forma de pórtico en éste estudio.

65.-.- Fuente: fotografía tomada por autor, Pórtico de entrada a Teatro Municipal.

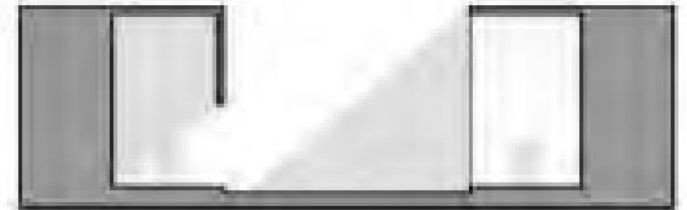
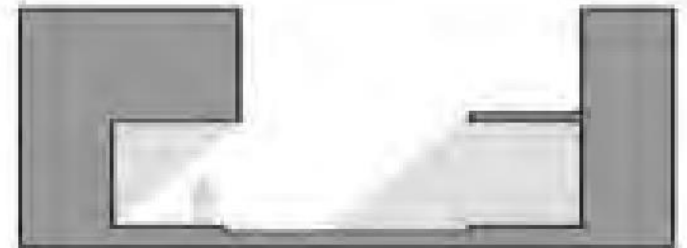
(69)

- 66 .- Suárez Marjorie, los espacios intermedios como tema y estrategia de proyecto en la arquitectura moderna, Caracas, 2003, Espacios límites conectores y de circulación, pág. 30 .
- 67.- IDEM, Esquema de Galerías urbanas, pág.31.
- 68.- IDEM., plantas.
- 69.- IDEM. Elevación .

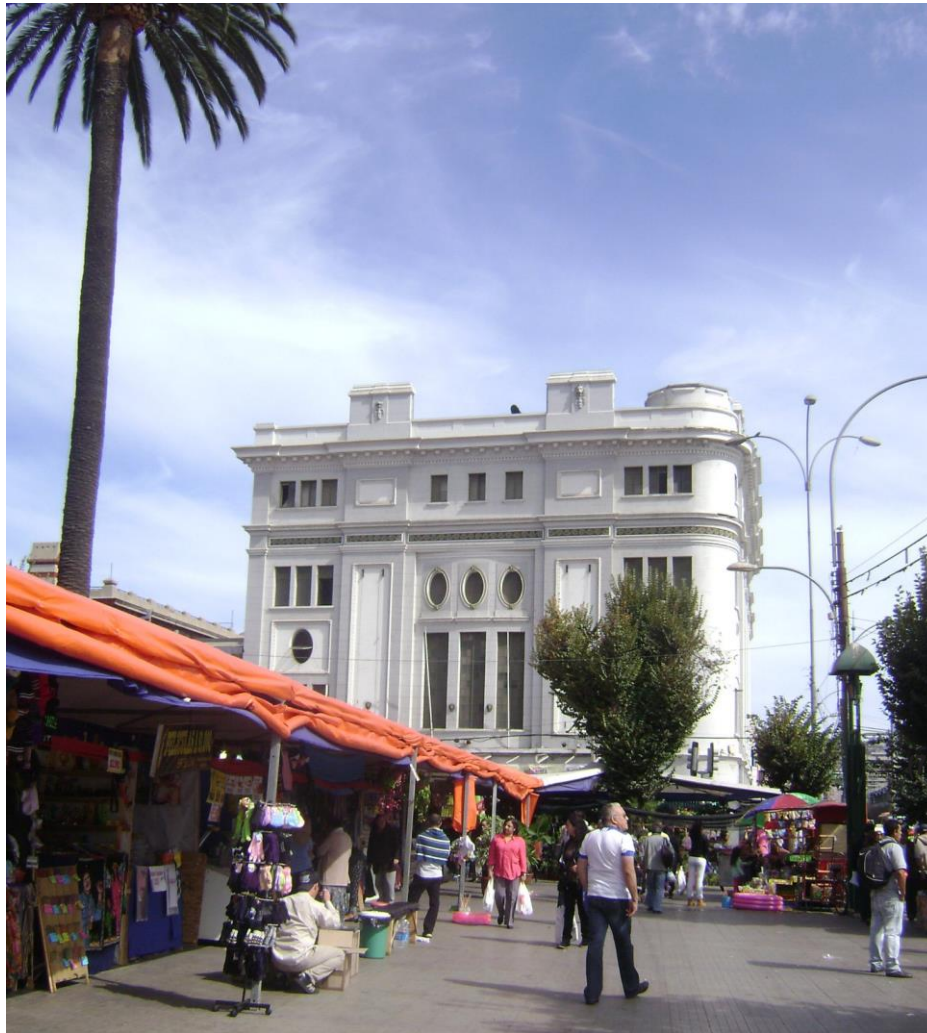
(70)

70.-ÍDEM, Corredor – galería exterior de Teatro Municipal.
71.- ÍDEM, Fachada Este de acceso junto a Eje Uruguay.
72.-ÍDEM, Plaza O'Higgins, donde está el corredor que indica dirección y equipamiento comercial.

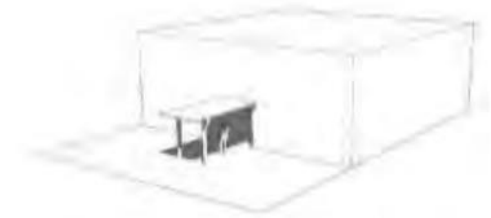
Otra descripción que podría señalarse sería **“La marquesina, por su parte, constituye un umbral que se proyecta hacia el exterior para generar un techo que recibe y produce una pausa previa a la entrada. Su dirección está determinada únicamente por el acto de pasar. No es un interior y puede no tener relación alguna con este, y aunque se ubica en el exterior tampoco le pertenece, la marquesina forma parte de la edificación, es su límite, su puerta siempre abierta.”**(75)

76.- Suárez Marjorie, los espacios intermedios como tema y estrategia de proyecto en la arquitectura moderna, Caracas, 2003, Esquema de Marquesina, pág.34

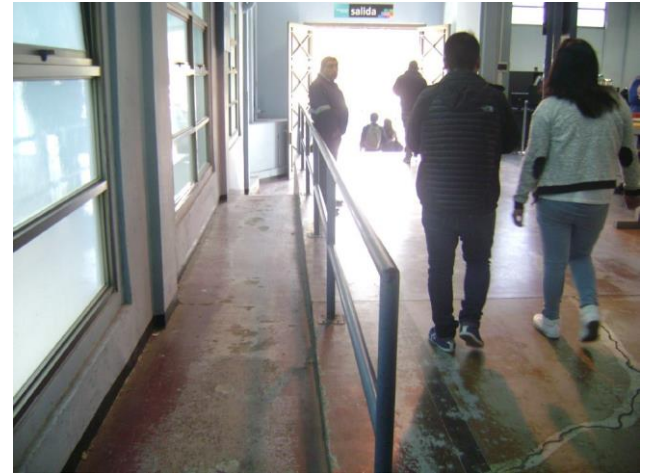
(81)

- 78.- Fuente: fotografía tomada por autor, Acceso Principal, Fachada Este.
79.- ÍDEM, Entorno, Intersecciones de Avenida Argentina con Avenida Colon.
80.- ÍDEM, equipamiento Comercial en Bandedon central de Avenida Argentina.
81.- ÍDEM, Pórtico, Interior de Municipalidad, muestra de Barandas.
82.- ÍDEM, Pórtico, interior de Municipalidad, Muestra de suelos rampas y escaleras.

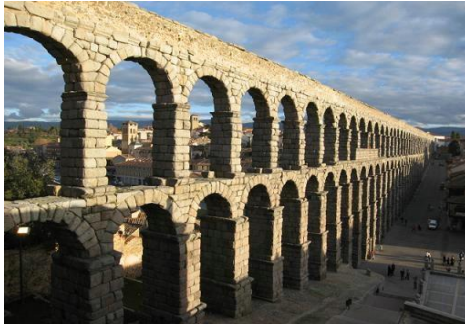
Sección del Acueducto de Segovia, donde alcanza su mayor altura los 28 metros⁽⁹⁰⁾

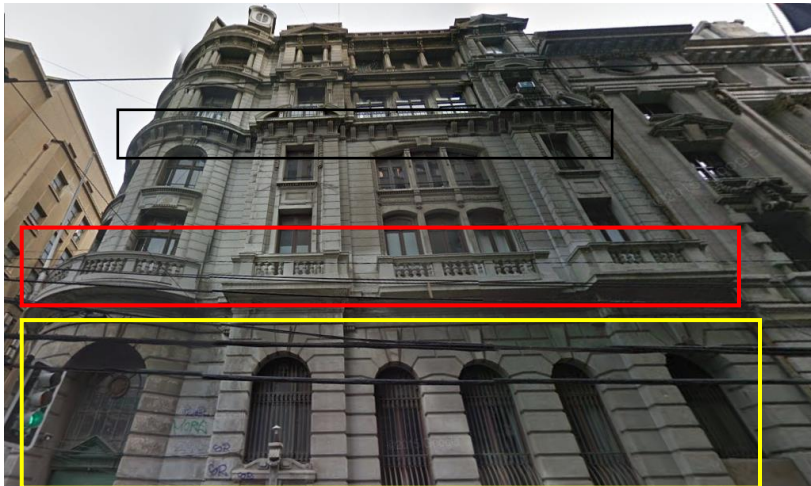
equilibrio verticalidad (columna de orden monumental) en la fachada si bien se ve demasiada información como el orden de los bloques, las perforaciones en la fachada para dar cabida a las ventanas el lenguajes común que se da entre ellas, entre mismos niveles o simetría entre diferentes niveles, pero aun con todo éste contenido y variadas características mas se puede identificar claramente la continuidad vertical que formas los pilares o elementos limites que permite dilucidar el orden interior, De los espacios en general y no en detalles.

Estructura dintelada, éste elemento es utilizado como decorativos, que se modulan de forma vertical y horizontal en ciertas secciones.

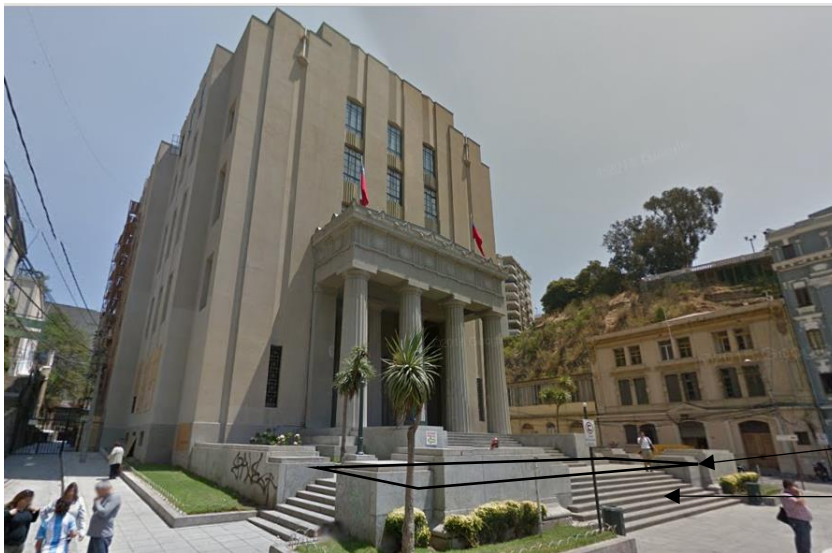
horizontalidad de plantas, al igual que se logra identificar columnas en el caso vertical en el caso horizontal, se da de igual forma quizás modulando mas la parte ornamental de la fachada, los detalles de las ventanas, las mismas barandas de hormigón en los balcones a la calle.

Escaleras opulentas en muchos casos para llegar a un radier hecho de piedra y hormigón que hace que se leve la construcción y tener que llegar a ella por su fachada principal a través de abultadas escaleras, llegando a una especie de atrio que se forma pre llegada al acceso principal.

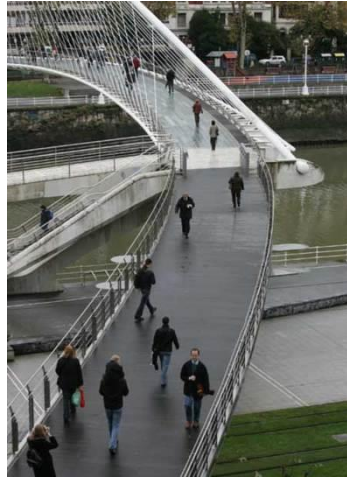
Puente de Zubizuri, Diseñado por el Arquitecto Santiago Calatrava.⁽⁹⁸⁾

La textura de los materiales, se privilegia la función y la comodidad antes de la estética por ejemplo el Puente de Zubizuri de Santiago Calatrava, ubicado en la ciudad de Vasco de Bilbao (Norte de España), nada que decir de la belleza de su forma pero cuando se hace un análisis del material y de los registros de personas que relatan haberse resbalado por la superficie de piso acristalada altamente deslizante, se reflexiona lo importante que es conjugar elementos formales con los funcionales.

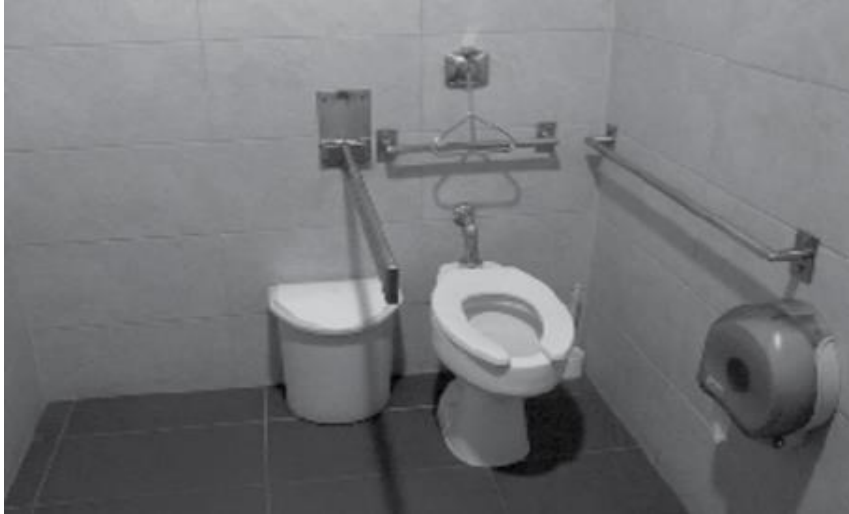
Baño Accesible ⁽¹⁰⁰⁾

inodoro y si es posible a ambos lados dicha distancia, con el fin de realizarse la transferencia de un elemento a otro (sillada de ruedas al inodoro) otro elemento fundamental son las barras de apoyo una empotrada al muro y otra plegable considerada a un lado del inodoro.

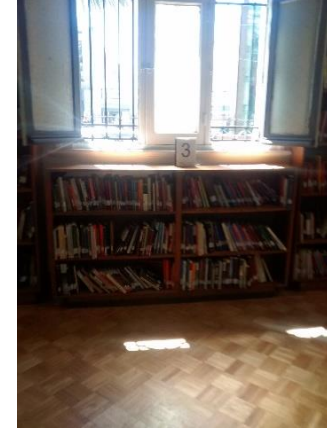
Vista interior Vano ventana, de Fachada Norte, con optimo alcance de libros, para personas discapacitadas. ⁽¹⁰²⁾

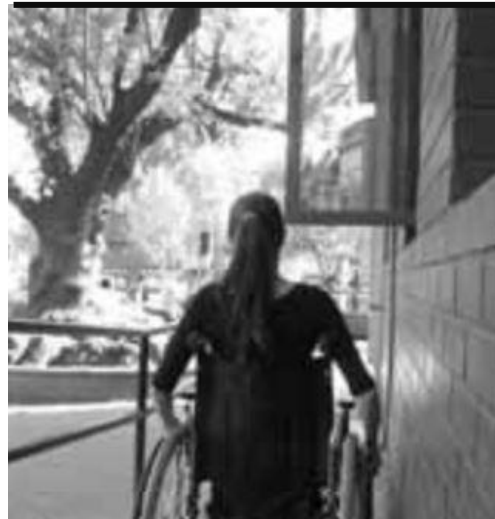
Ventana obstructora de una rampa, lo ideal sería que se abriera hacia adentro o ser corredera⁽¹⁰³⁾

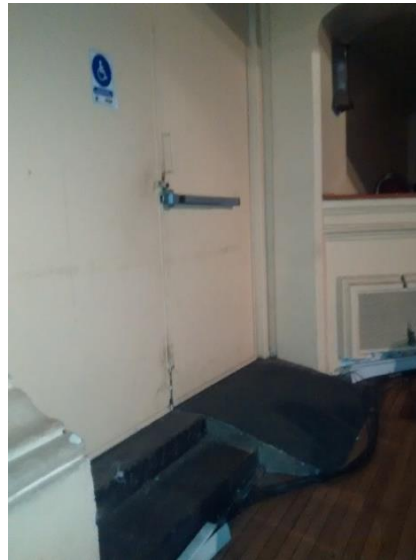
En el caso de vano puerta, existen algunas restricciones como el que la puerta abra hacia dentro del recinto y que ésta sea lo mas próxima posible de una rampa, dejando naturalmente un espacio libre mínimo de 1, 8 mt de la rampa a la puerta.

El Teatro Municipal de Valparaíso, cuenta con un acceso lateral por Pedro Montt, mas no así por su entrada principal al hacer una visita al lugar, se registra la entrada lateral al teatro y también la no accesibilidad a los servicios básicos como lo son los servicios higiénicos, galerías y escenario.

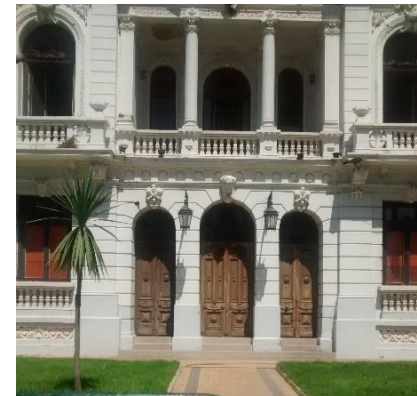
Vano de puertas en fachada principal de Palacio Polanco, inaccesible y sin ningún tipo de intervención posterior para salvar niveles de suelos. ⁽¹⁰⁹⁾

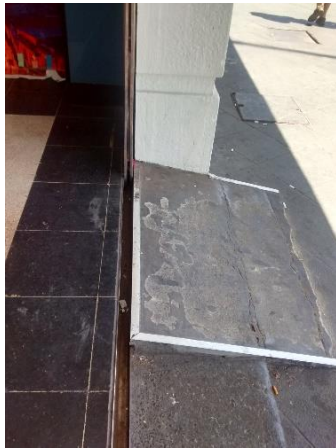
Rampa instalada post obra⁽¹¹⁹⁾

obstrucción total de la calzada, una barrera atraviesa de forma paralela la calzada quedando a casi 20 cm del muro del edificio, espacio que naturalmente es inhabitable no solo para una persona en silla de ruedas si no que para cualquier tipo de usuario, también se registro en la rampa e acceso un corte en la continuidad que se da por la instalación de una reja de una persiana de seguridad puesta ahí cuando la estación es cerrada por la noche, el diseño arquitectónico no prevalece ahí pero por ningún motivo no se pensó en la rampa ni menos en la seguridad del edificio, el resultado; una instalación parche posterior solo para solucionar el problema, pero sin el sentido de belleza o estética que un arquitecto piensa en suelos, muros y techumbres.

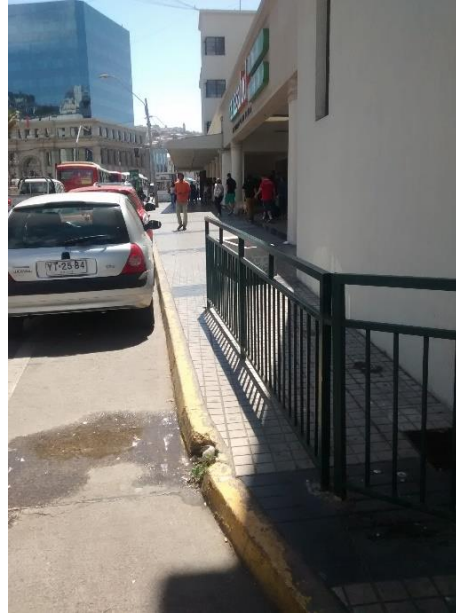
Barrera obstructora de calzada⁽¹¹⁸⁾
