UNIVERSIDAD DE VALPARAÍSO
FACULTAD DE INGENIERÍA
ESCUELA DE INGENIERÍA CIVIL

“Análisis y Evaluación de la Respuesta Estructural del Edificio Toledo durante el Terremoto del Maule usando Análisis No Lineal Tiempo-Historia.”

Trabajo de Título para optar al Grado de Licenciado en Ciencias de la Ingeniería y Título de Ingeniero Civil

Agosto, 2015

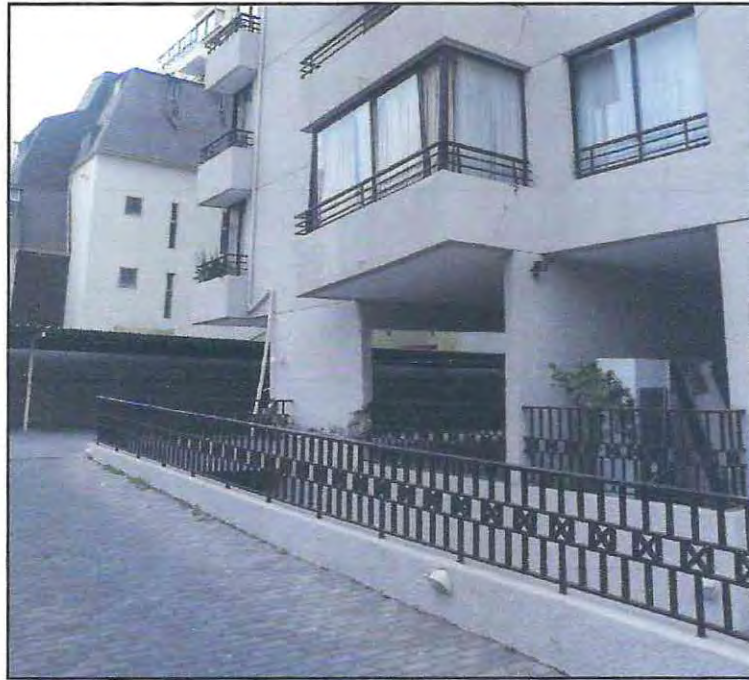
Figura 1-1 Vista fachada poniente diagonal [12].

Otra característica importante que poseía el edificio es la asimetría en planta (típica de los edificios habitacionales del centro de la ciudad de Viña del Mar) como se detalla en las figuras 1.1 y 1.2. Así mismo, este edificio poseía muros bandera que generaban importantes cambios de rigidez en altura, lo que lo hace un interesante caso de estudio y análisis. El edificio sufrió severo daño estructural durante el terremoto del Maule, debiendo ser demolido el año 2012.

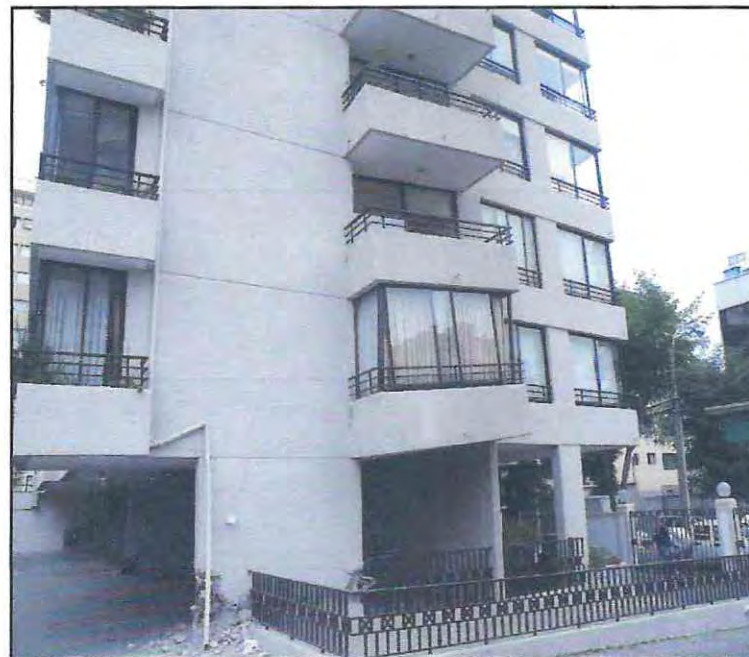
Figura 1-2 Vista fachada poniente y estacionamientos [12].

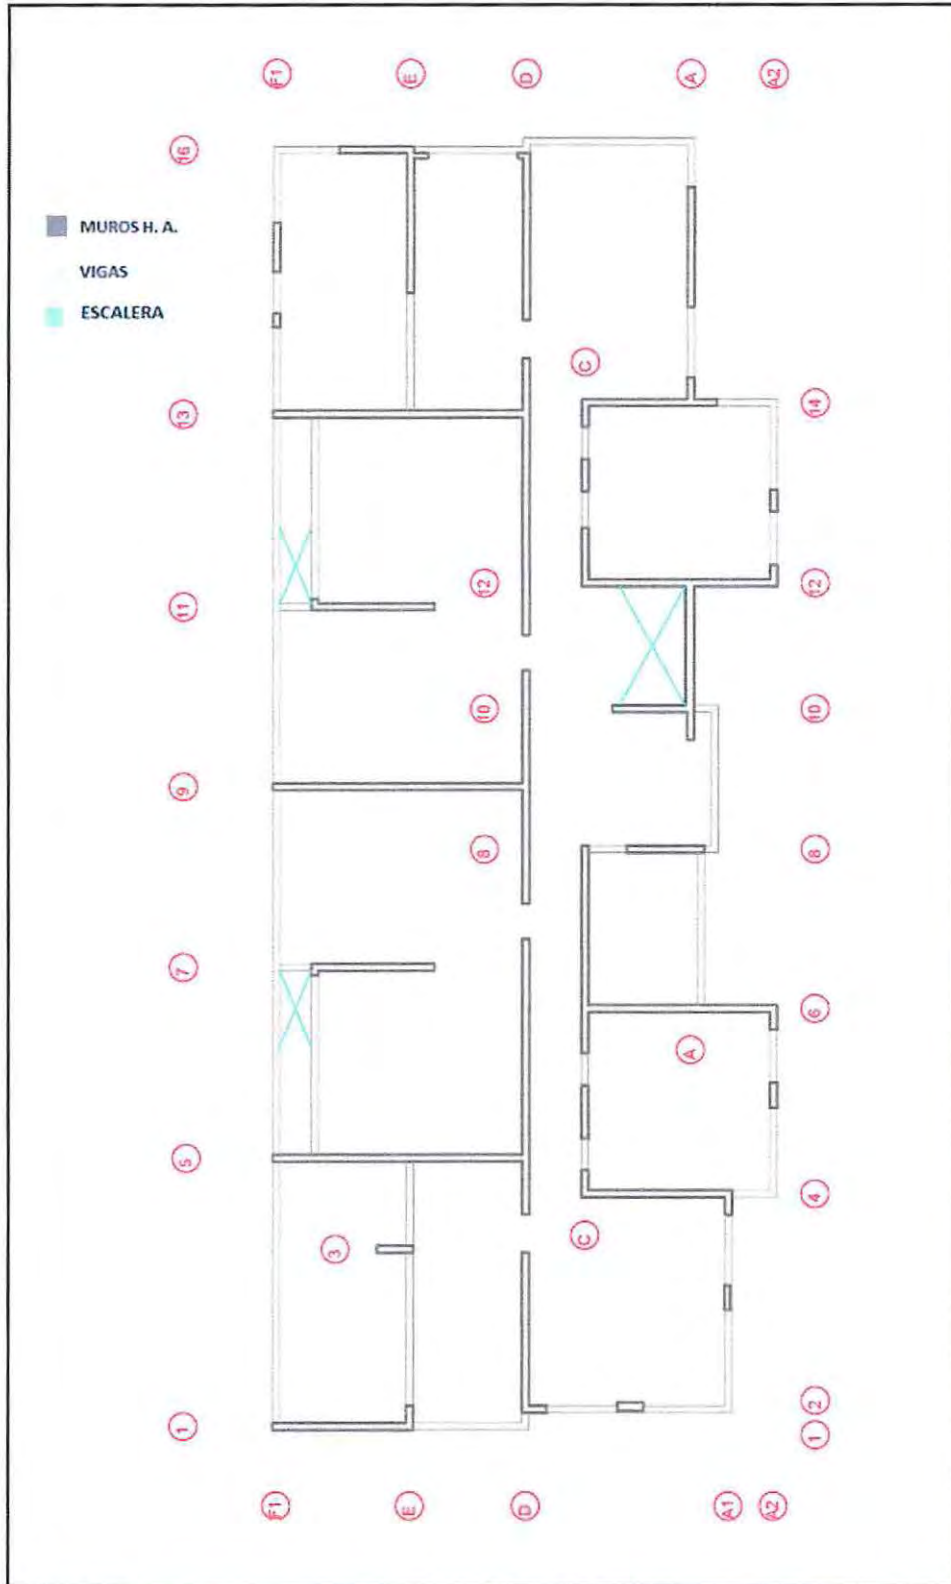
Figura 1-6 Planta Piso 10.

Las plantas del Edificio Toledo se detallan en las figuras 1.3 a la 1.6, en las que se puede apreciar la irregularidad que poseían.

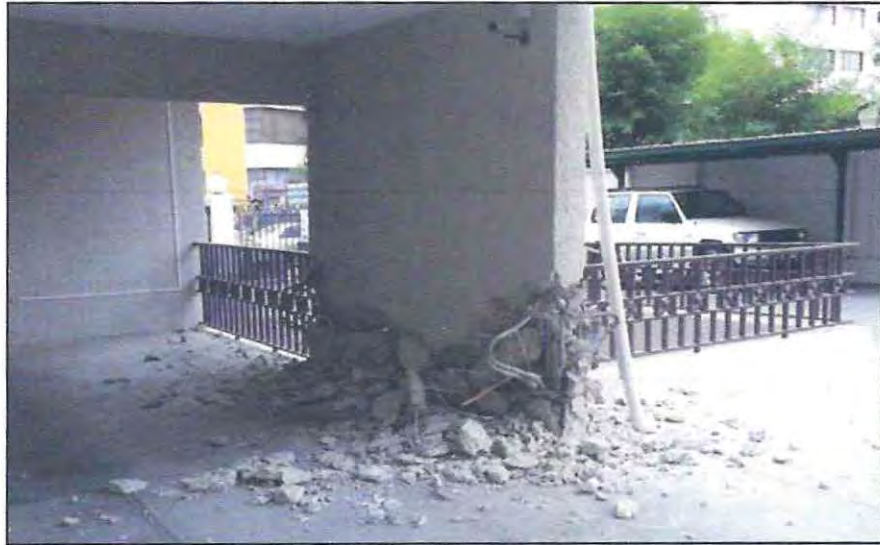
Figura 1.8 Vista muro M1 [12].

Como señalan Bartolomé, Silva, Quiun y Wilson (2011) en *Observations Regarding The Type Of Failure In Concrete* [13], aunque no se ven grietas netamente de flexión, se puede concluir que las grietas de los muros de las figuras se deben a la acción de flexo-compresión del muro. Dichas grietas se caracterizan por el balanceo del muro en torno a sus extremos, transmitiéndose gran parte de la carga vertical por el extremo comprimido, lo que podría originar la trituration del hormigón con el subsiguiente pandeo del refuerzo vertical. Este patrón en las fallas indica que, debido a la

inexistencia de confinamiento adecuado en el elemento de borde, el muro carecía de una capacidad de deformación necesaria para evitar ese nivel de destrucción [14], como en el caso de los muros señalados, donde grieta comienza en el extremo de cada muro, extendiéndose horizontalmente hacia el interior del alma del muro en cada ciclo que el este era solicitado a flexión, según Santolaya Ingenieros Consultores (2011), este proceso llevó al corte de las barras longitudinales [15], además de una pérdida total de la sección de hormigón, lo que causó descenso de todas las losas desde el cielo del primer piso hasta la losa del décimo piso, entre los ejes 1 a 13. Dichas fallas generaron asentamientos en la estructura, la cual quedó con un desplazamiento horizontal de 60 [cm] en el eje 1, provocando un giro global de la edificación [16].

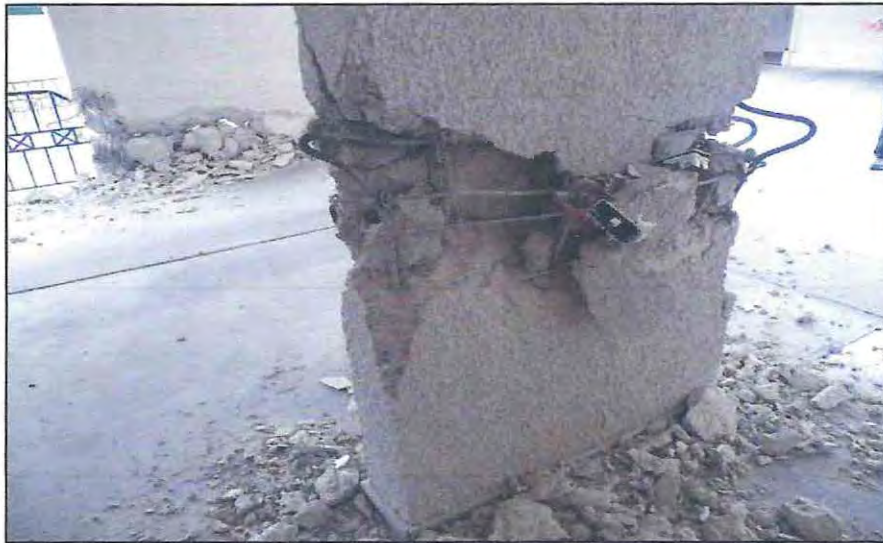
Figura 1.9 Vista muro M3 [12].

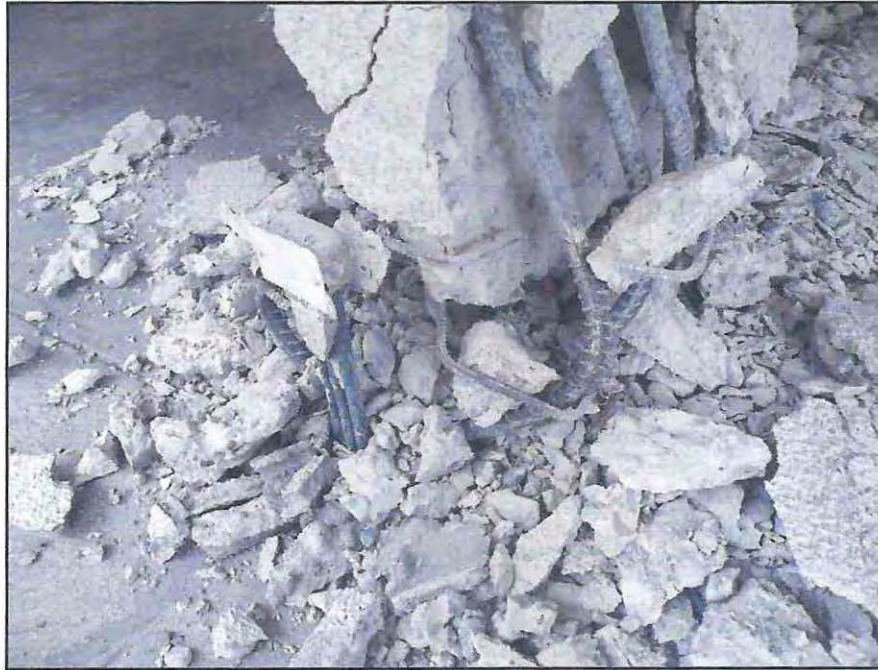
Figura 1.10 Detalle muro M5 [11].

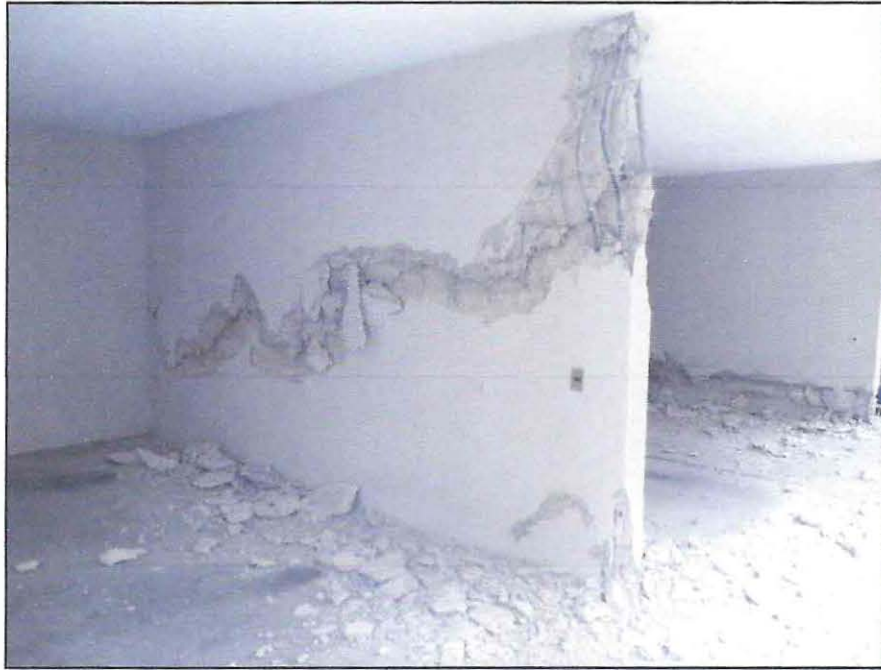
Figura 1.12 Vista muro M9 [11].

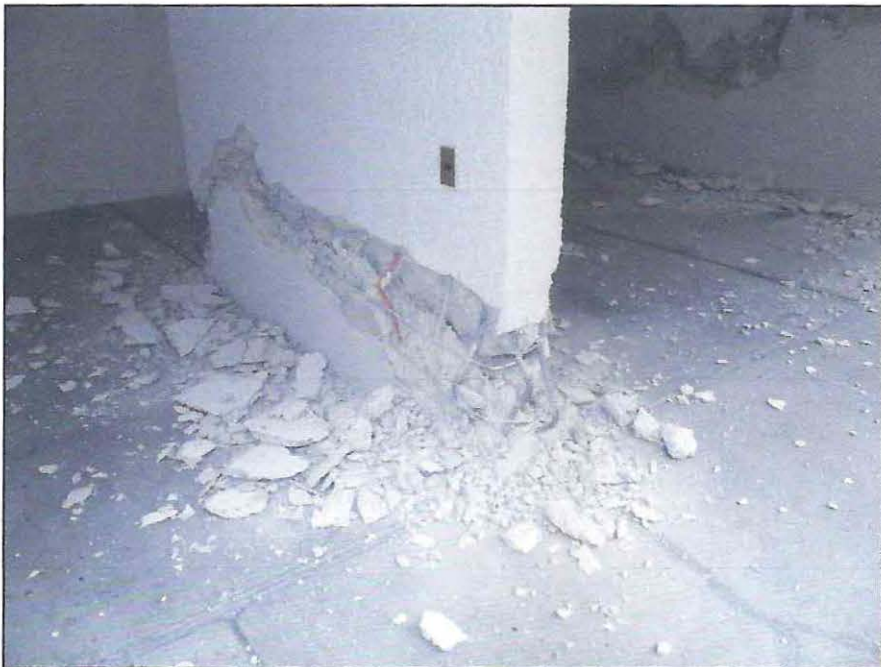
Figura 1.13 Vista muro M11 [11].

Otra razón al daño sufrido en los muros, se debe a los cambios abruptos de longitud (l_w) que estos presentaban. En las figuras 1.13 y 1.14 se aprecian las irregularidades de los mismos en la altura, denominados muros bandera. Estos cambios en la continuidad generalmente coinciden con concentraciones en los esfuerzos y a su vez con decrecimiento de su rigidez vertical. Todos los muros antes señalados se encontraban con irregularidades en la altura.

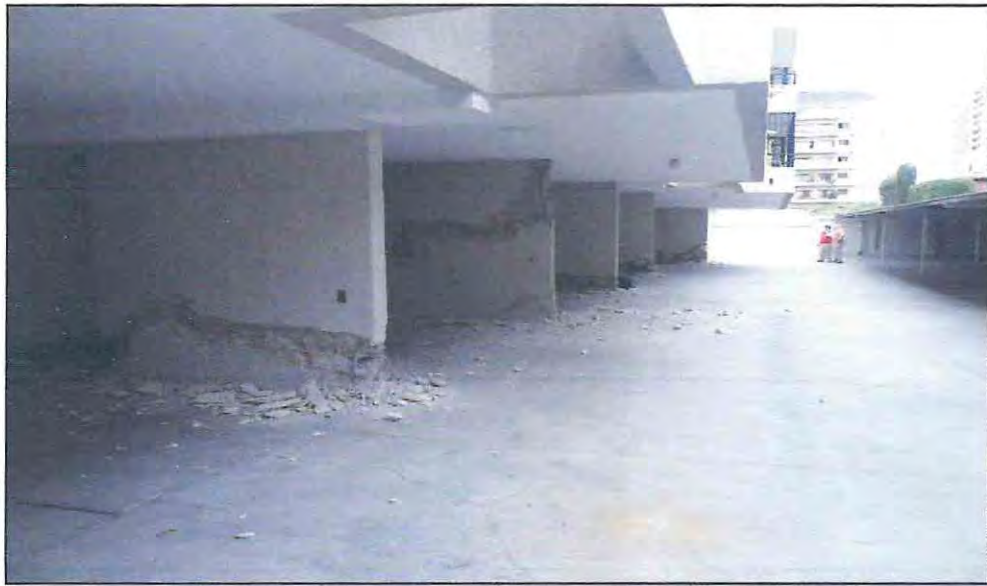
Figura 1.14 Vista panorámica de muros primer piso [11].

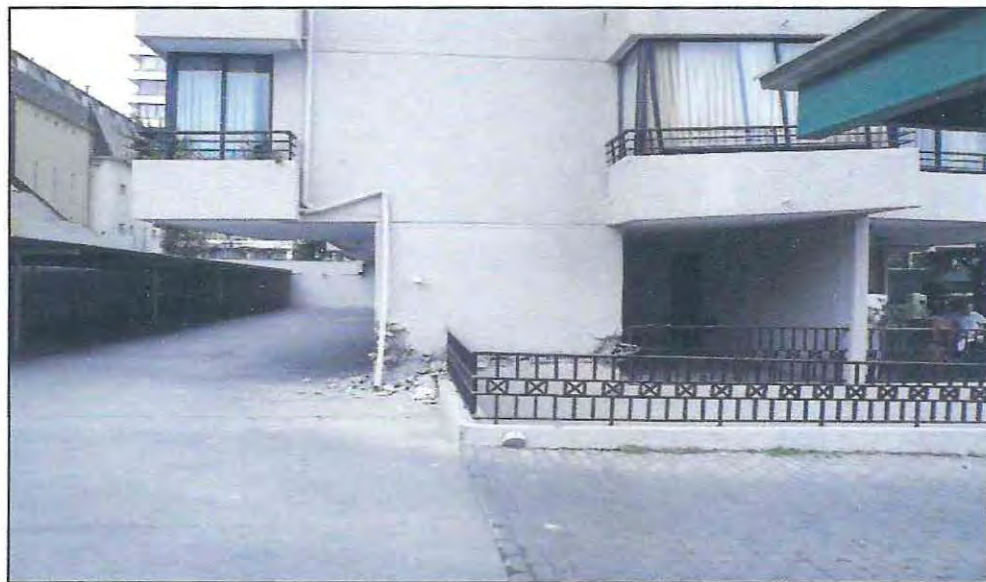
Figura 1.15 Vista panorámica de muros fachada poniente [11].

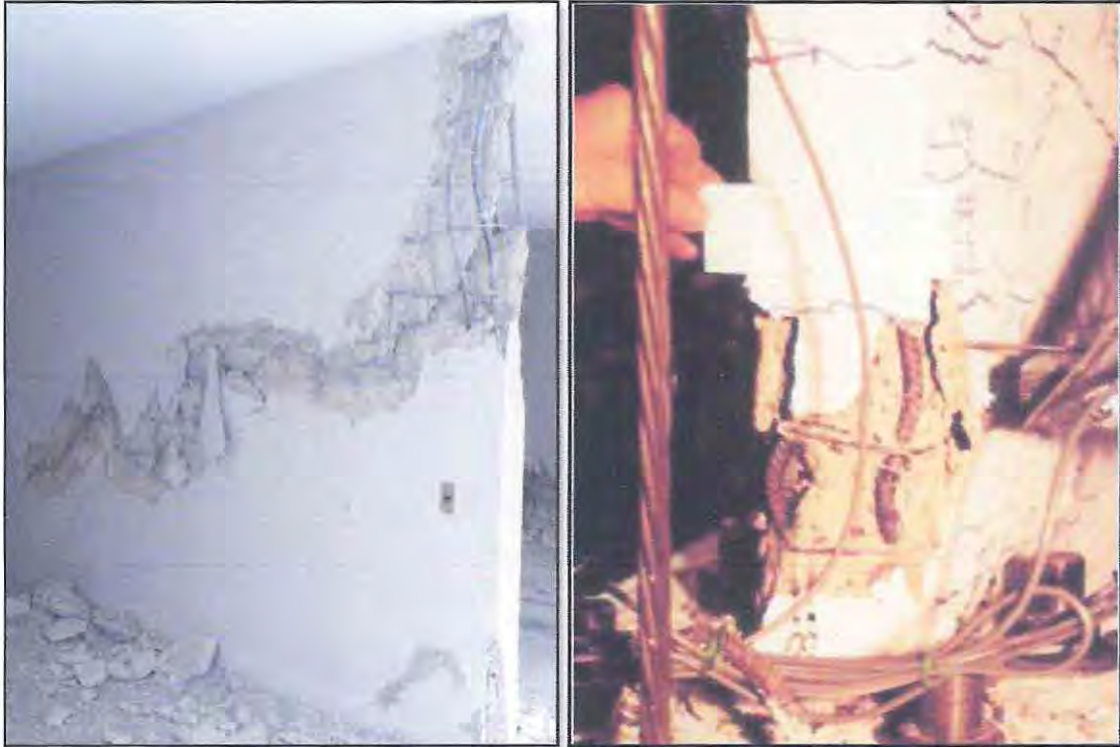
Figura 1.19 y Figura 1.20 Muro eje 5 (derecha) muro T2 [17].

La primera explicación propone que la falla se inicia por el desprendimiento del hormigón, principalmente debido a la compresión y demandas de deformación, llevando a las barras longitudinales al pandeo a causa de la disminución de la sección de hormigón. La segunda explicación propone que la falla se inicia por el pandeo de las barras de refuerzo longitudinales debido a la deformación por flexo-compresión.

Las dos interpretaciones conducen a conclusiones diferentes sobre la causa de este daño, pero ambas asumen que el daño se inicia en el extremo o borde de la sección del muro, donde los esfuerzos son más altos. En cualquiera escenario, la propagación del daño a la profundidad del muro podría ser el resultado de los ciclos posteriores después de que el borde de este ya presentó pandeo de las barras y degradación del hormigón (los elementos de borde han perdido la capacidad de transferir la fuerza de compresión). Estudios realizados por Pantazopoulou en 1998 [14], sobre la inestabilidad de las barras de refuerzo debido a un detalle mal realizado, han demostrado que los muros con elementos de borde tienen mejor respuesta a la acción de cargas cíclicas. Estos estudios demuestran que los muros armados exactamente con la misma armadura a flexión y sometidos a los mismos esfuerzos en los mismos ensayos, presentan comportamientos diferentes si uno de ellos posee un elemento de borde bien definido, bien detallado y con mayor longitud al interior del muro.

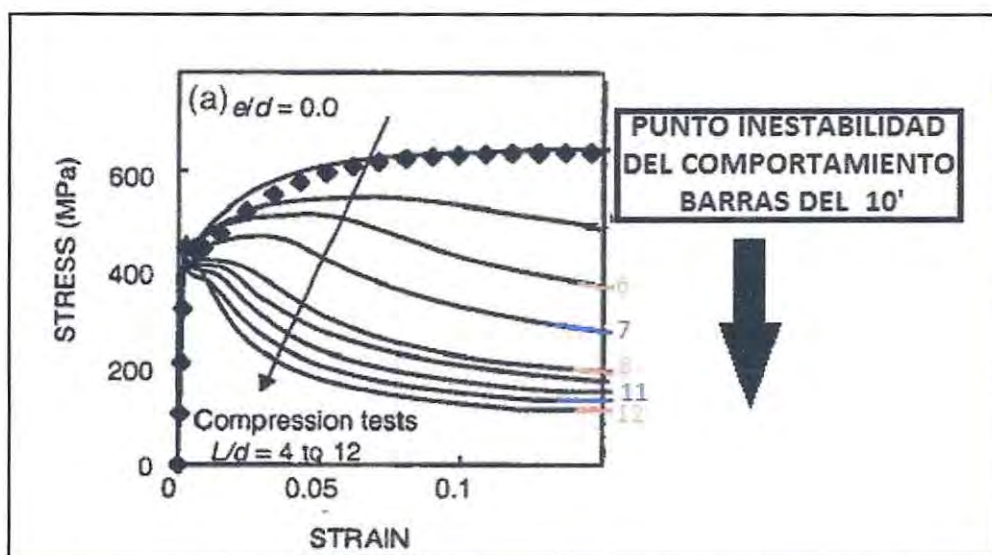
A continuación en las figuras 1.24 y 1.25 se presentan los límites de inestabilidad para las barras ensayadas en [18], detallando la relación de esfuerzo deformación para barras longitudinales con relaciones $\frac{l}{d}$ que van desde los 4 a los 12, se puede apreciar que para valores sobre los 6 la pérdida de resistencia abrupta en barras del #10 y sobre 5 en barras del #8.

Figura 1.24 Ensayo tipo para barras longitudinales del #10 [18].

Estos ensayos lograron demostrar que para relaciones de separación $\frac{l}{d}$ iguales o mayores que 6 en las barras transversales de refuerzo, las barras longitudinales presentan una reducción de capacidad de carga y ductilidad, llegando incluso a fallar prematuramente por pandeo del acero, y en algunos casos sufrir pandeo con valores por debajo de la fluencia del acero. Pero para elementos con una relación de separación $\frac{l}{d}$ iguales o menores que 4 en las barras transversales de refuerzo, la capacidad de resistencia de carga en las barras longitudinales se mantenía y presentaba grandes deformaciones inelásticas.

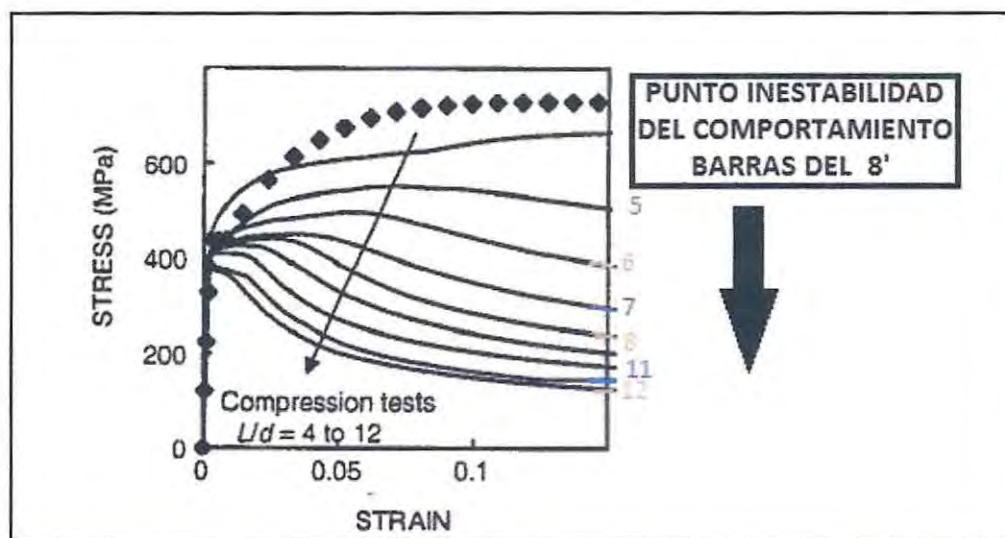
Figura 1.25 Ensayo tipo para barras longitudinales del # 8 [18].

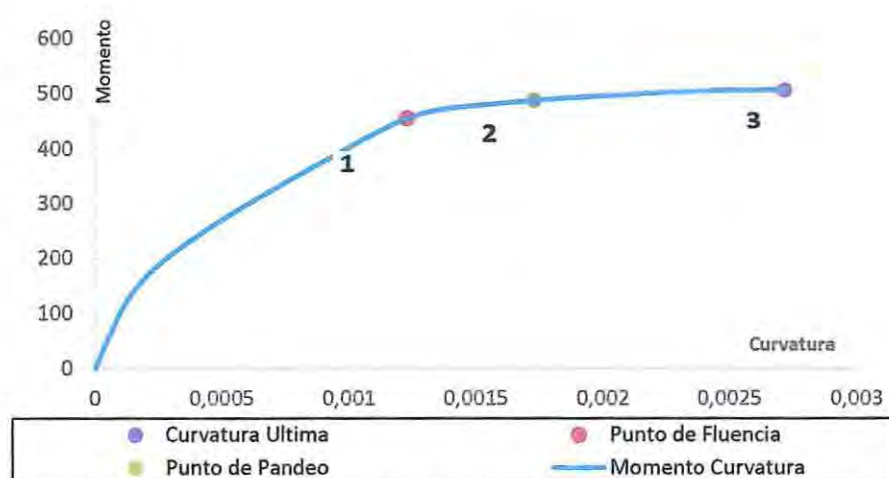
Ya conociendo los valores de deformación para el acero en compresión, se puede proceder a realizar un análisis de sección al muro. Este análisis se desarrolló con el programa Section Designer de SAP200 v15.2.5 [23]. Se modela la sección con una carga axial de 280 [T], ésta carga representa la combinación de carga 4 de la sección 2.1.3, representa la mayor carga axial bajo la acción del sismo. Y luego de realizar el análisis se obtiene el diagrama de Momento-Curvatura del muro, donde identificamos dentro del diagrama 3 puntos. Estos puntos representan la fluencia de la sección, el momento en que el acero tiene la deformación de pandeo ya explicada con anterioridad y el punto de curvatura última de la sección, a continuación en la figura 1-28 se muestra la ubicación de estos puntos.

Figura 1-28 Momento –Curvatura muro M1.

Esto indica que el acero se pandeó antes que el hormigón llegara a una deformación del 2‰, previo a que aparecieran grietas en éste. Entonces es válido suponer que, debido al patrón de daños y a su extensión que se aprecian en las imágenes de en los muros, que estos sufrieron grandes deformaciones a compresión, las que no pudieron ser resistidas debido a la carencia de refuerzo de confinamiento lo que llevó al pandeo de las barras longitudinales antes que el hormigón se agrietara.

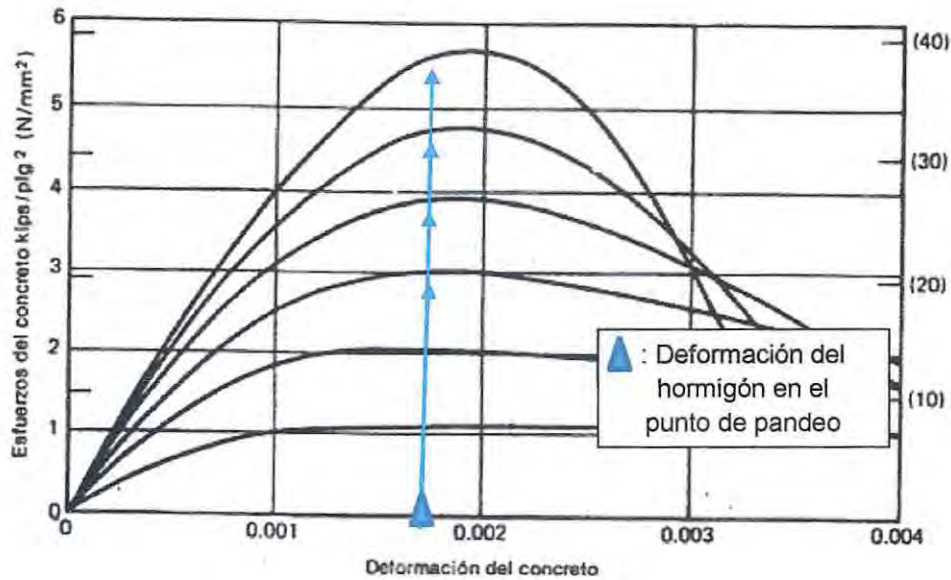
Figura 1-29 Curvas de esfuerzo-deformación, probetas de Hormigón cargados en compresión [22].

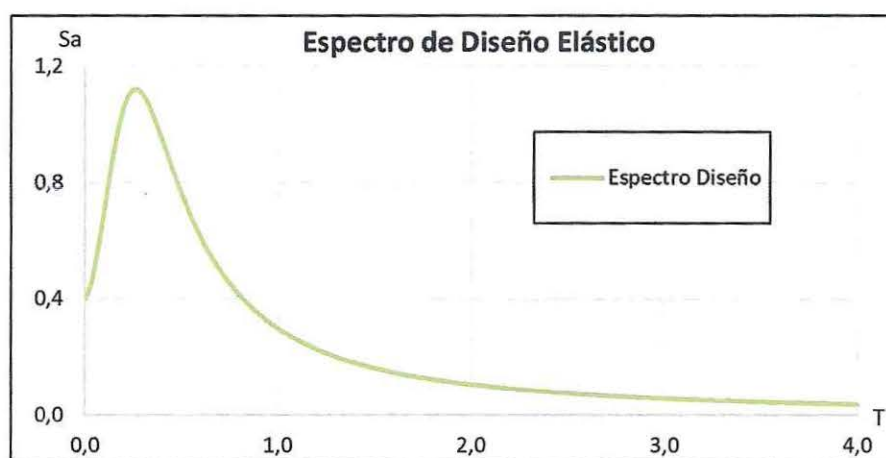
Figura 2-2 Espectro de diseño elástico [1].

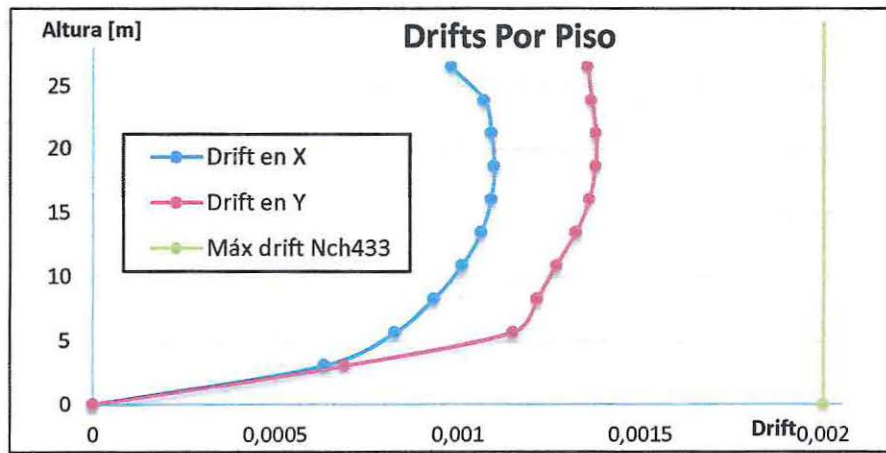
Como estipula [1], el desplazamiento relativo máximo entre dos pisos consecutivos, medido en el centro de masas en cada una de las direcciones de análisis, no debe ser mayor que la altura de entrepiso multiplicada por 0.002. En adelante en este trabajo, la relación generada entre la diferencia de desplazamientos horizontales entre un piso y otro con respecto a la altura de entrepiso, se le denominará *drift*.

Figura 2-3 Drift en ambas direcciones de análisis.

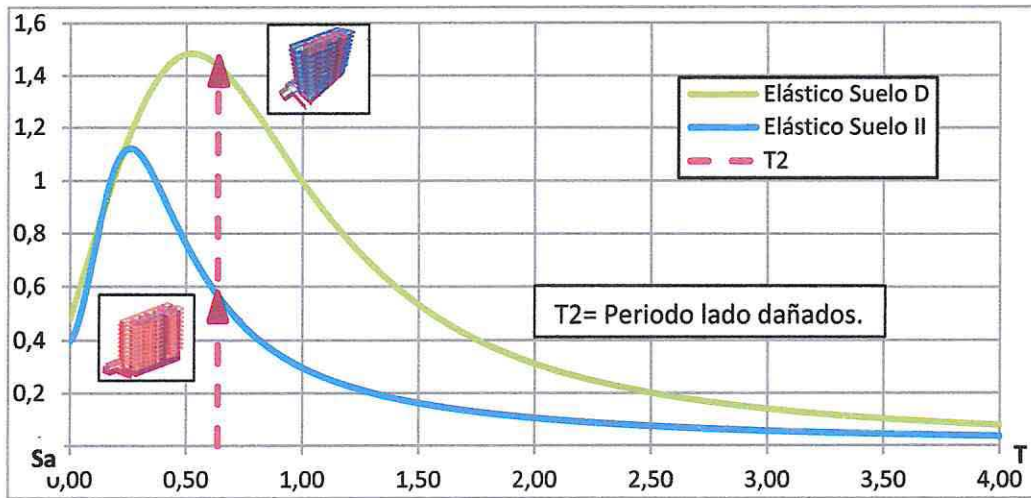
En este caso el espectro de diseño que señalan [1] y [5] es similar al de [1] pero es afectado por el factor S, el cual depende del tipo de suelo antes mencionado. Esto genera un cambio considerable en el espectro del edificio, la figura 2.54 muestra el cambio de espectro.

Figura 2-54 muestran los espectros elásticos según ambas normativas.

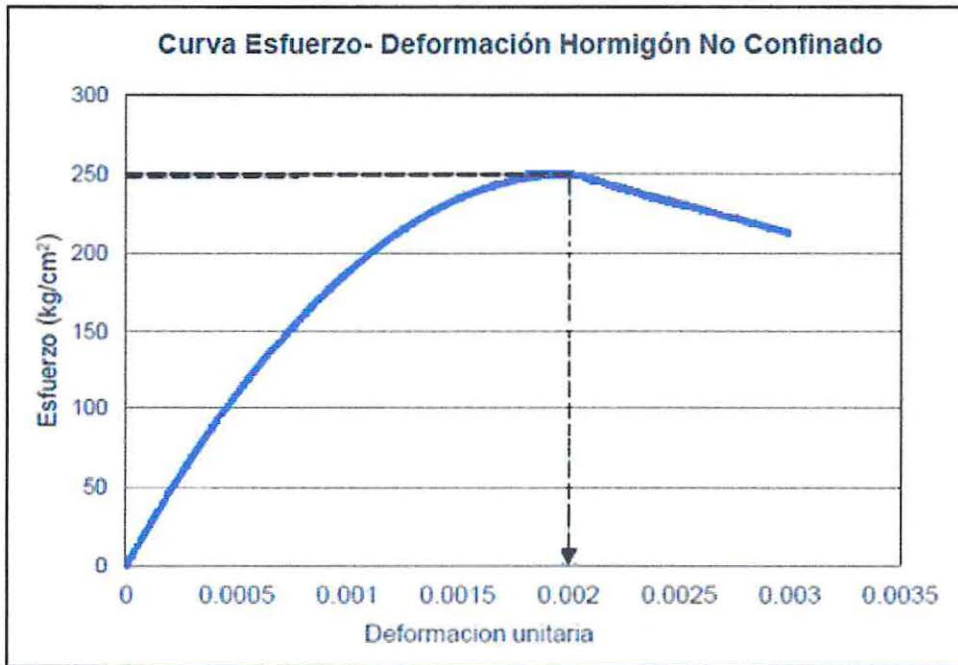
Figura 3.5 Curva idealizada de Hognestad [22] [28].

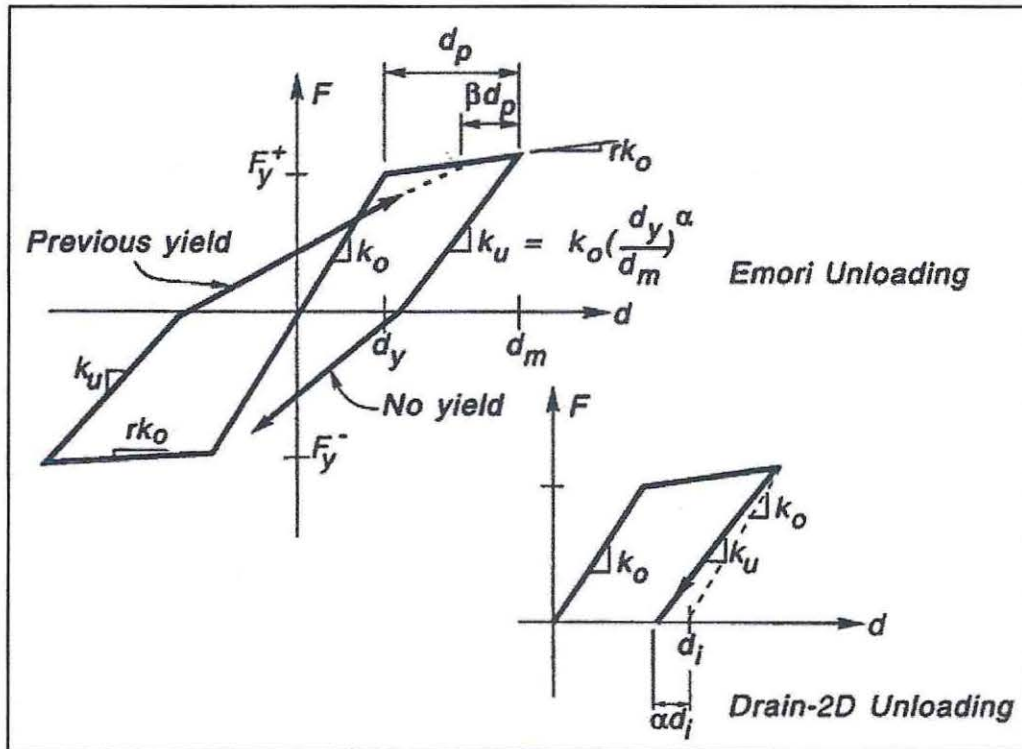
El modelo de histéresis utilizado para representar la degradación de rigidez y modelar las rótulas plásticas, de los elementos rectangulares de la estructura, fue la regla bilineal de desarrollada por Takeda en 1970 y modificado por Otani y Litton en 1974, que resulta en una curva envolvente bilineal. El modelo se define bajo varios parámetros que controlan las rigideces de descarga (α , $0.0 \leq \alpha \leq 0.5$), y recarga (β , $0.0 \leq \beta \leq 0.6$), además de un factor que controla la pérdida de rigidez (factor "r" de Ramberg-Osgood). La rigidez inicial K_0 igual a rigidez efectiva y la rigidez de la rama de descarga K_u .

La figura 3.6 muestra los el modelo de histéresis de Takeda modificado.

Figura 3.6 Modelo de Histéresis de Takeda modificado por Otani 1974 [6].

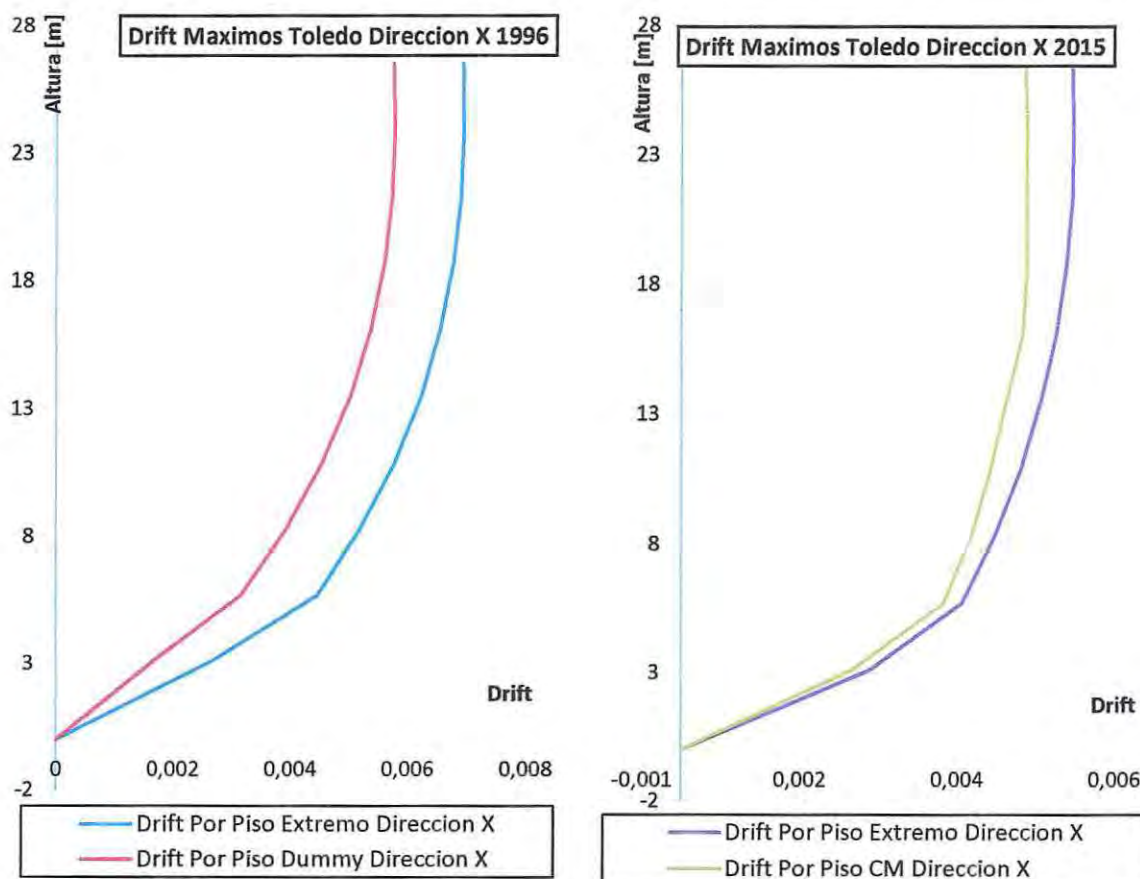
Figura 4-5 y Figura 4-6 Desplazamientos relativos de entre piso dirección X – Diseño Original (Izquierda) [15] [16] y Diseño con la Normativa Actual (Derecha) [2] [4] [5].

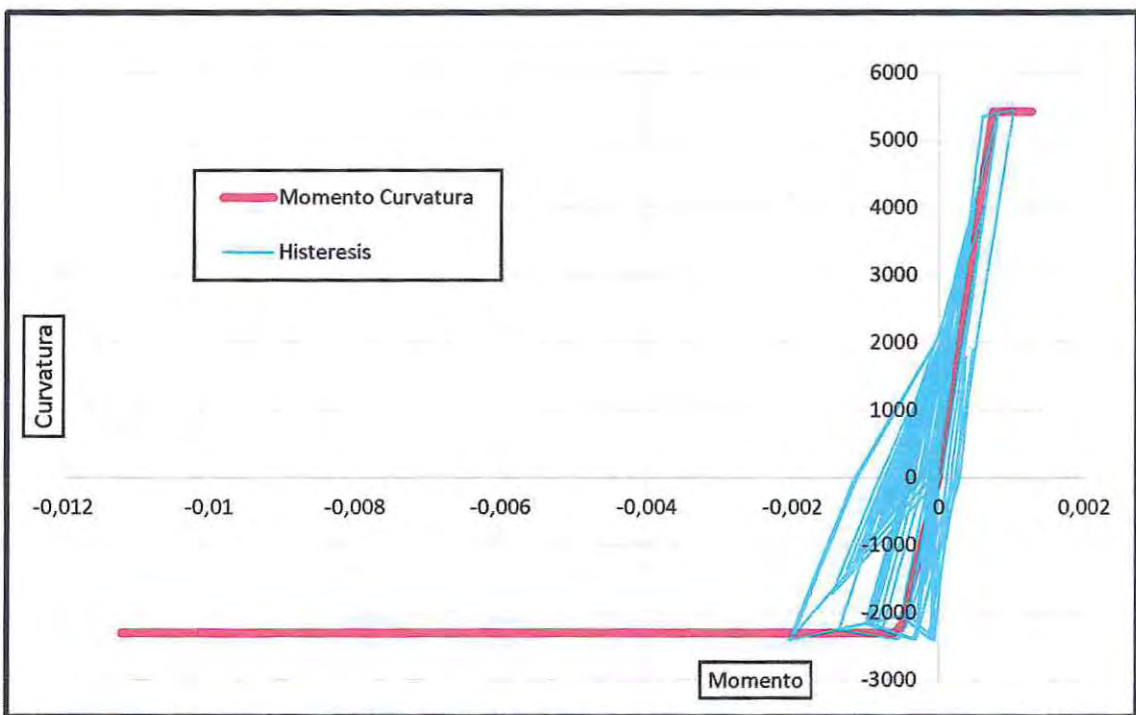
Figura 4-27 Curva de histéresis muro M9.
