**Facultad de Ingeniería
Escuela de Construcción Civil**

**Evaluación del Desfibrado en Madera
Recubierta con Barniz de Poliestireno
Expandido Expuesto a Sales y Radiación UVA**

**Tesis para optar al
Grado de Licenciado en Ciencias de la Construcción
y al Título de Ingeniero Constructor**

Junio, 2015

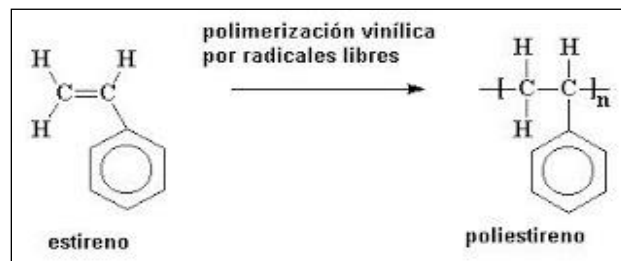
El poliestireno se forma de la polimerización a partir del monómero de estireno como se muestra en la figura 5.1, es una cadena larga de carbonos e hidrógenos, que cada dos átomos de carbono se une un grupo fenilo, es un polímero lineal, termoplástico, que se designa con la sigla PS, es un plástico económico y resistente, de uso muy común en diversas áreas, como el empaquetado, en la construcción como aislante, en tazas plásticas transparentes u artículos moldeados, entre otros (Odián, 2015).

Figura 5.1. Polimerización a partir de estireno
Fuente: Tecnología de los Plásticos, 2011

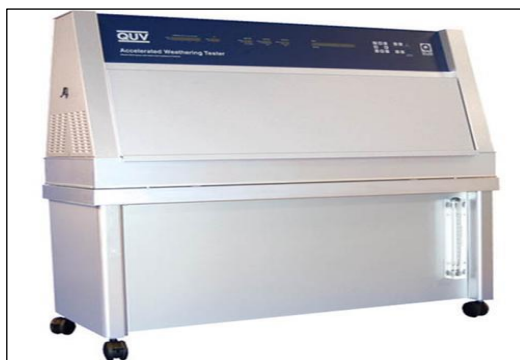
Figura 5.3. Cámara Q/UV
Fuente: (Q-LAB, 2014)

Esta cámara simula el envejecimiento en exteriores producto de la radiación UV- tipo A esto se logra exponiendo los materiales a ciclos alternados de luz UV y humedad, el rocío y lluvia se simulan mediante la condensación y/o pulverización de agua, y el daño por la luz solar por medio de lámparas fluorescentes UV especiales. En su interior se llega a temperaturas elevadas y controladas.

En unos pocos días o semanas, la cámara de envejecimiento UV QUV puede reproducir el daño que ocurriría en el transcurso de meses o incluso años a la intemperie. (Q-LAB, 2014)

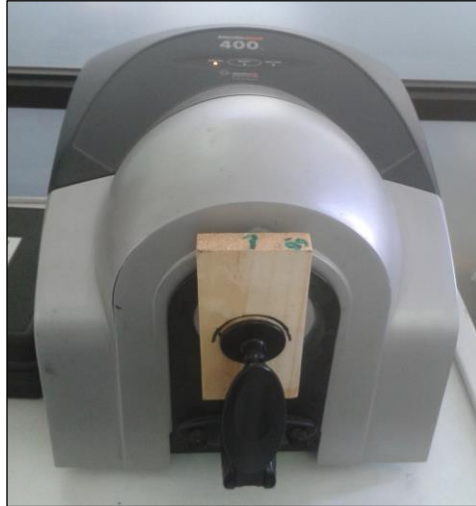
Las consideraciones que se deben tener para que el registro sea correcto y carezca de errores relacionados con la zona donde el espectrofotómetro toma el color, para ello se deberán marcar las probetas alrededor del brazo del espectrofotómetro para realizar siempre la medición en el mismo lugar, como se muestra en la figura 5.5.

Figura 5.5 Espectrofotómetro Data color 400

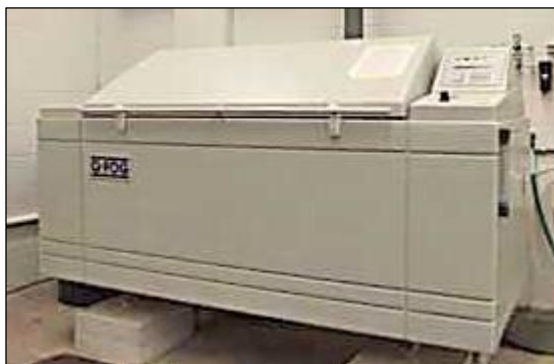
Figura 5.7 Cámara Q-FOG
Fuente: Elaboración propia

Los ensayos de corrosión acelerada son pruebas que se realizan en laboratorios que permiten simular ambientes corrosivos, evaluando la vida útil y resistencia de los materiales en condiciones extremas como la intemperie. La cámara de corrosión Q-FOG mostrada en la ilustración 5.7 bajo el párrafo, es ampliamente utilizada para el ensayo de niebla salina convencional, se lleva a cabo a temperaturas elevadas y exposición a niebla salina continua.

Según la norma ASTM B117 (1997) Ensayos de Corrosión, Niebla Salina, realizan estos ensayos de forma acelerada en una atmósfera corrosiva, para poner a prueba acabados con recubrimientos protectores durante un periodo de tiempo, los resultados se categorizan de forma cualitativa.

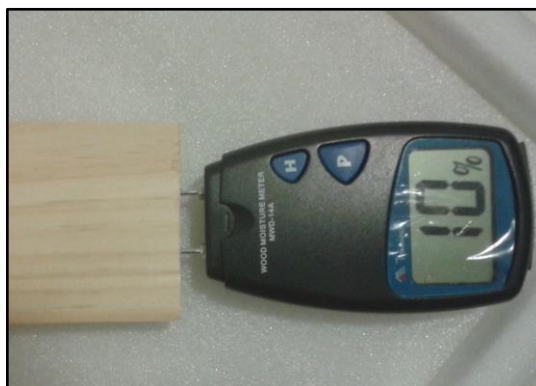
Figura 7.1 Medidor de humedad

Se procede a medir la humedad de cada probeta para confirmar que se encuentren en estado seco, se utiliza Wood moisture meter MWD -14 A perteneciente a los laboratorios de la Universidad de Valparaíso, ilustrado en la figura 7.1.

Las mediciones mostradas en la tabla A.2 (encontrada en anexo 1) arroja que la humedad de las probetas fluctúan entre un 10% a un 14%, encontrándose en estado seco según la NCh 1198 of 2006.

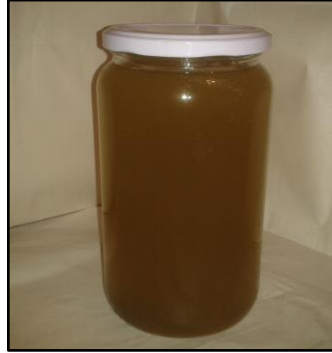
Tras ser fabricado el barniz de poliestireno expandido en su dosis máxima (figura 7.2) se toman 750cc y se diluye en un 40% correspondiente a 300cc de limoneno para realizar la imprimación.

Figura 7.2 Barniz de poliestireno expandido

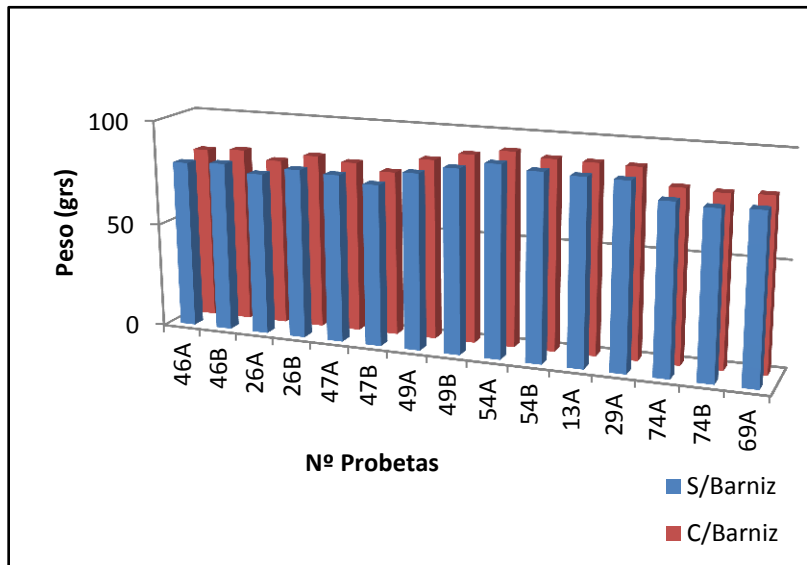
Figura 7.5 Barniz Marino 1 capa.
Fuente: Elaboración propia, 2014

En la figura 7.5 los pesos previa aplicación del barniz fluctúan de 76,5grs. hasta 90,4grs. correspondientes a las probetas 26 B y 49 A respectivamente, los pesos posterior a la aplicación de una capa de barniz marino fluctúan entre 78,4grs y 92,3grs el primero para la probeta 26 B y el segundo para la probeta 49 A, siendo el promedio de la diferencia de pesos 2,2 grs. los cuales se proceden a dividir por la sumatoria de la superficie de las probetas, obteniendo los gramos de barniz por cm^2 el cual fue $0,007(\text{grs}/\text{cm}^2)$.

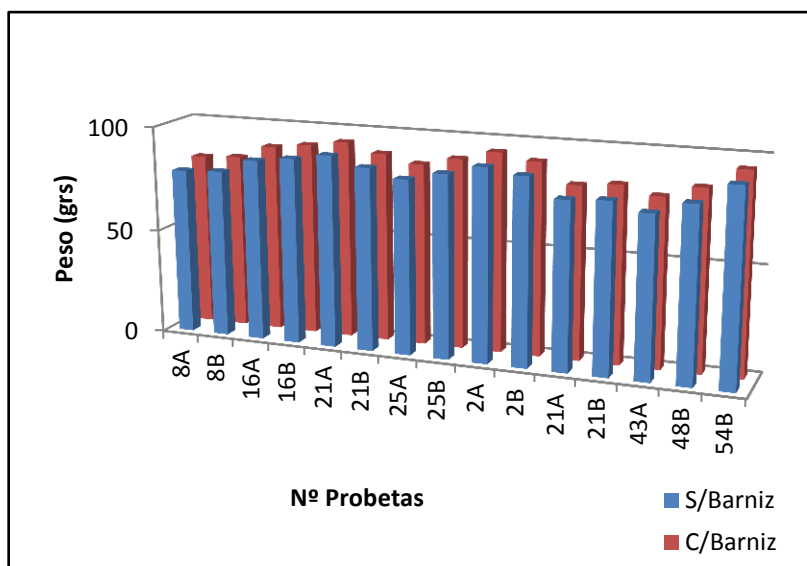
Figura 7.6 Barniz Marino 2 capas
Fuente: Elaboración propia, 2014

Los pesos de las probetas antes de la aplicación del barniz fluctúan entre 76,4grs. correspondiente a la probeta 43 A hasta 91,7grs. correspondiente a la probeta 54 B, indicados en la figura 7.6, los pesos luego de la aplicación de dos capas de barniz marino son 79,8grs y 94,5grs para la probeta 43 A y 54 B respectivamente, obteniéndose como diferencia de pesos un promedio de 3,2grs. los cuales se proceden a dividir por la sumatoria de la superficie de las probetas, arrojando que los gramos de barniz por cm^2 son $0,009(\text{grs}/\text{cm}^2)$.

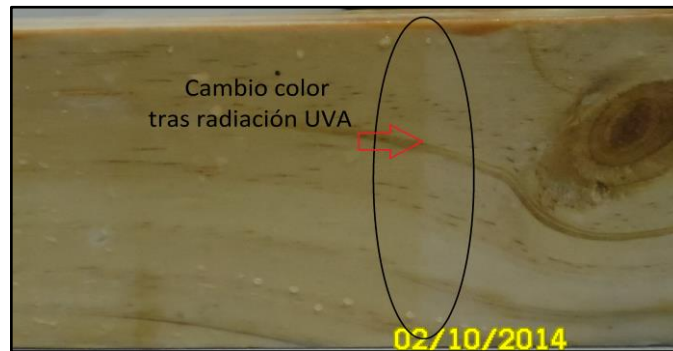
Estos parámetros son útiles para establecer si el barniz ha envejecido, denotando en estos la pérdida en el porcentaje de brillo y el cambio de color inicial del barniz, los promedios de los datos recopilados permitirán verificar si los barnices han envejecido, acusando aquel que tenga menor variación en el porcentaje de brillo un mejor desempeño. En la figura 8.1 se observa el cambio del recubrimiento tras el ensayo de envejecimiento.

Figura 8.1 Cambio de color luego del envejecimiento acelerado
Fuente: elaboración propia, 2014

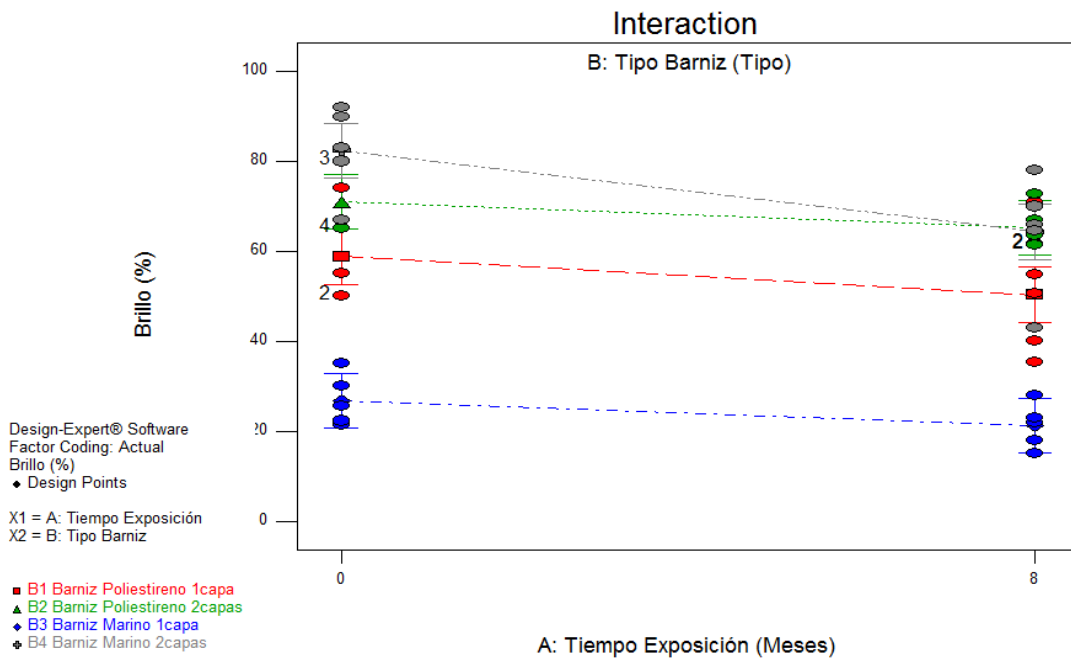
Figura 8.3 Barnices en una y dos capas ensayados 8 meses.

En la figura 8.3 se observa que el barniz marino aplicado en 2 capas alcanzó mayor brillo inicial que las otras aplicaciones, y el mismo tiene una pérdida significativa de brillo transcurrido los 8 meses simulados de envejecimiento UVA, para el barniz de poliestireno expandido el software indica que no hay pérdida significativa de brillo.

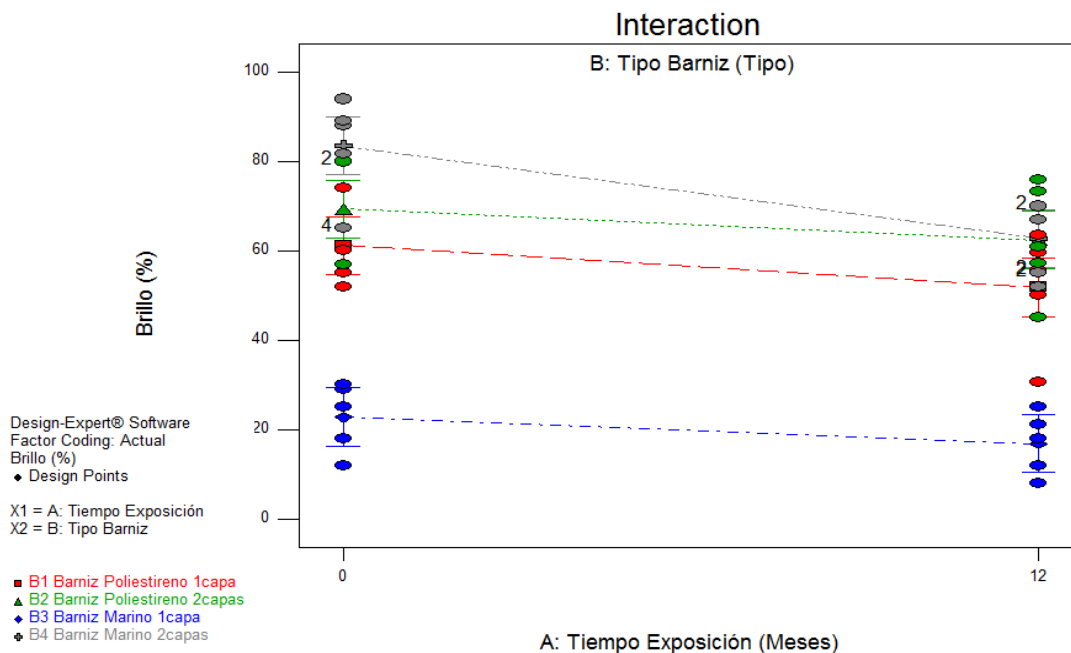
Figura 8.4 Barnices en una y dos capas ensayados 12 meses.

Las aplicaciones con una capa por su menor brillo no obtienen diferencias significativas en la pérdida de este, lo que ocurre para los tres períodos estudiados, esto no implica que no tenga deterioro.

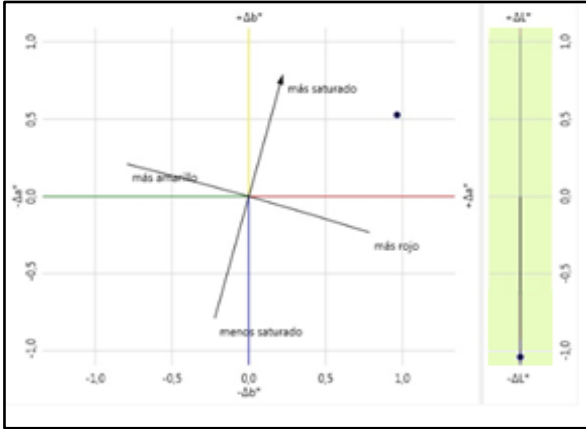
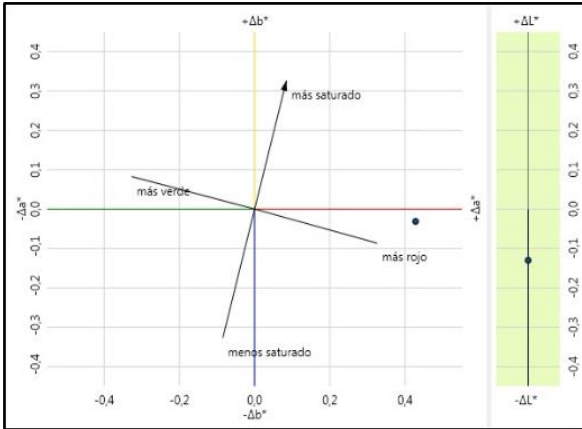
Los gráficos mostrados en las figuras 8.10 a 8.14 corresponden a las probetas con dos capas de barniz de poliestireno expandido equivalente a 6 meses de radiación UVA el parámetro L indicó que se oscureció la película de barniz entre 0,1 y 1,0. El aumento de los parámetros a y b señaló que existe envejecimiento.

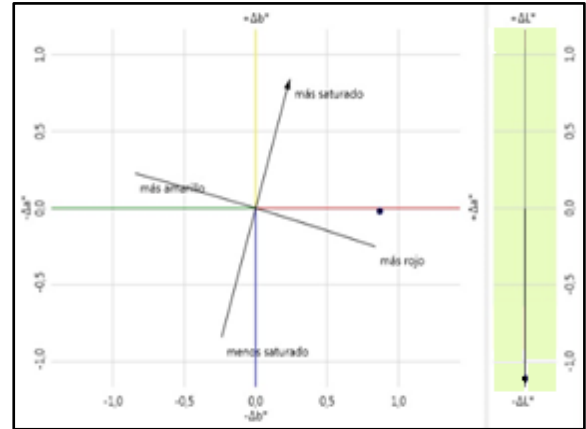
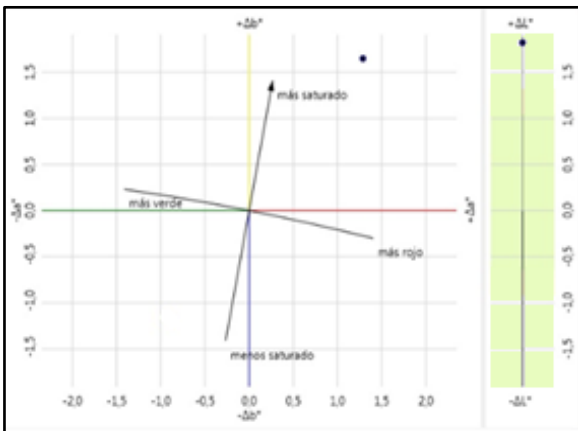
Los gráficos de las probetas con una capa de barniz de poliestireno expuesto a radiación UVA equivalente a 8 meses, mostrados en las figuras 8.15 a la 8.19. Se oscureció la película de barniz desde 1,0 a 3,0, exceptuando la probeta 68B en la cual la capa se aclaró en 2,0. La totalidad de las probetas comenzaron a envejecer tornándose el recubrimiento más amarillo.

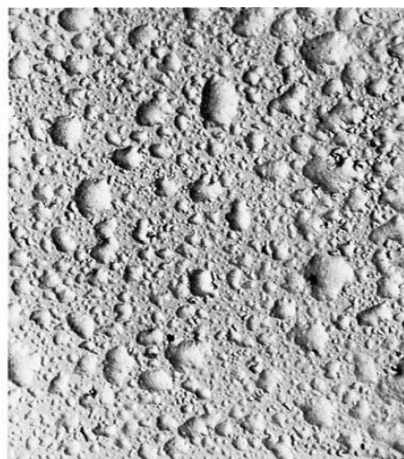
Para el ampollamiento la norma ASTM D714 indica estándares de referencia fotográficos para ilustrar dos características de formación de ampollas: el tamaño y la frecuencia, mostrados en la figura 9.1. El tamaño de la ampolla va en una escala numérica de 10 - 0, en los que el nº10 representa sin ampollas. Nº 8 representa la ampolla de tamaño más pequeño fácilmente visto por el ojo. Los números 6, 4 y 2 representan progresivamente tamaños más grandes. En cuanto a la frecuencia la referencia ha sido seleccionada por cuatro medidas:

Figura 9.1. Frecuencia de Ampollamiento
Fuente: Norma ASTM D714

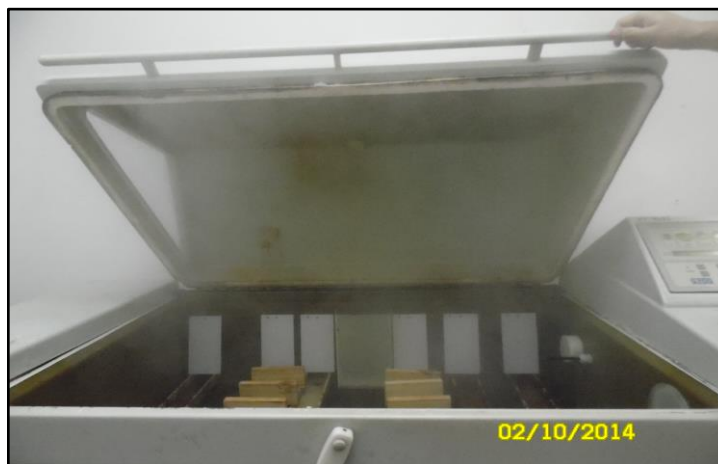
Figura 9.2 Probetas en cámara de niebla salina
Fuente: Elaboración propia, 2014

Según lo anterior se realizó la inspección de las probetas con una y dos capas ensayadas a radiación UVA con equivalencia de 6 meses que luego se expusieron a cámara de niebla salina QFog durante 300hrs (figura 9.2), obteniendo para ambas capas ninguna frecuencia de ampollamiento ni penetración de agua, resultados detallados en la tabla 9.1.

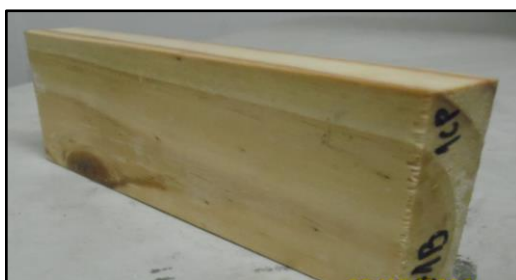
Para ilustrar el resultado de los ensayos mencionados la figura 9.3 muestra la probeta sin penetración de agua ni ampollamiento tras ser sometidas a 300hrs en cámara de niebla salina.

Figura 9.3 Probeta con barniz de poliéstireno expandido

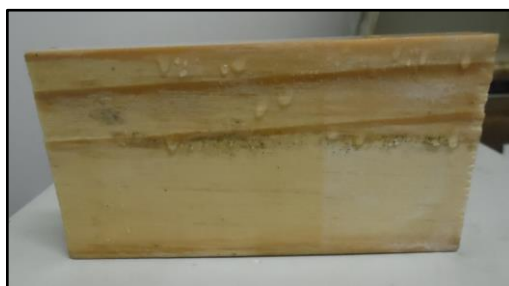
En la figura 9.4 se aprecia cambio de color tras envejecimiento, siendo el costado derecho protegido de la radiación y en el mismo se aprecia penetración de agua luego de 300hrs en cámara de niebla salina. Se observa además la presencia de hongos sobre la capa de barniz.

Figura 9.4 Probeta recubierta con barniz marino
