UNIVERSIDAD DE VALPARAÍSO  
FACULTAD DE INGENIERÍA  
ESCUELA INGENIERIA CIVIL

**“UTILIZACIÓN DE LOSAS DE GEOMETRÍA  
OPTIMIZADA REFORZADAS CON FIBRA COMO  
ALTERNATIVA A TRATAMIENTOS  
SUPERFICIALES EN LA SOLUCIÓN DE  
RODADURA DE CAMINOS BÁSICOS”**

Trabajo de Título para optar al Grado de Licenciado en  
Ciencias de la Ingeniería y título de Ingeniero Civil

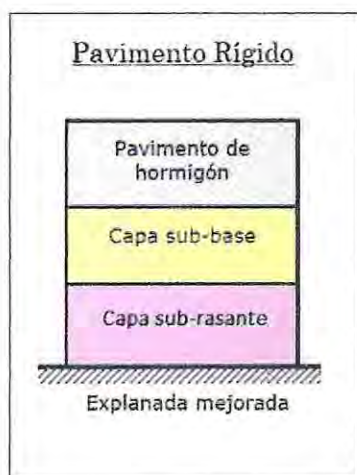
Figura 2.3 – Estructuración de las capas que conforman un pavimento rígido

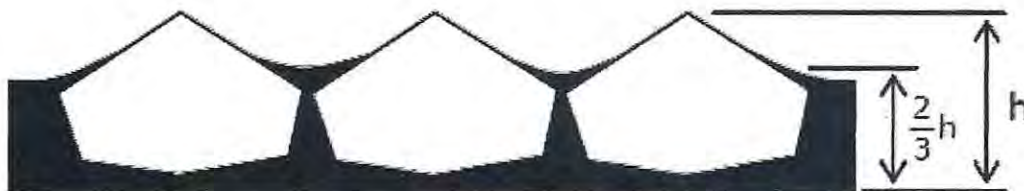
Figura 2.6 – Cantidad óptima de asfalto, con respecto a la altura total de la gravilla para tratamientos superficiales

Según la figura 2.6, la cantidad óptima de asfalto debiera ser aproximadamente  $\frac{2}{3}$  de la altura total ( $h$ ) de la gravilla. Una altura mayor haría la superficie demasiado deslizante, mientras que con una menor cantidad se producirían desprendimientos al no estar bien sujeta [7].

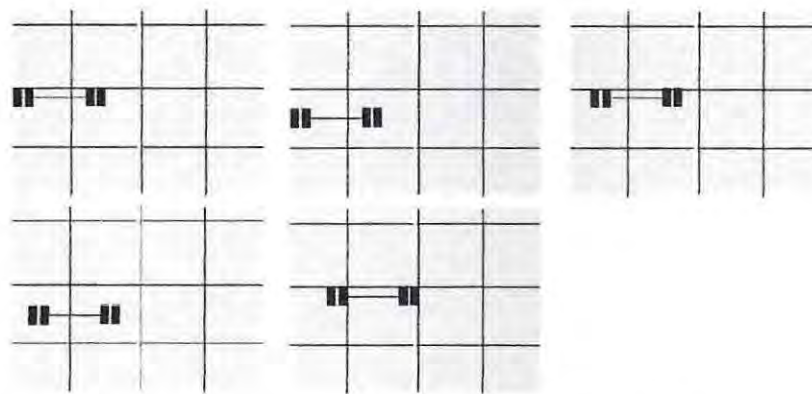
Figura 2.8 – Posición representativa de pasada de los vehículos

Posición	Pasadas (%) (Fu)
Borde	8
Huella (40 cm Borde)	30
Corte Longitudinal	8

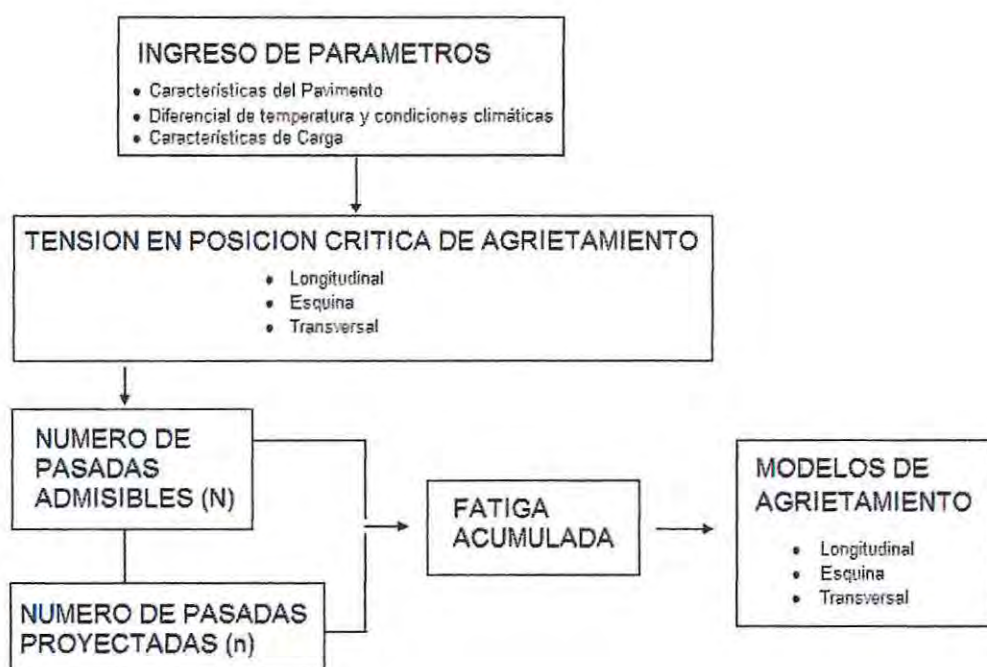
Figura 2.9 – Diagrama de flujo de la metodología para el cálculo de las losas con geometría optimizada.  
Fuente: Elaboración Propia

Para entender mejor el concepto de diseño, ilustraremos el siguiente diagrama de flujo a continuación.

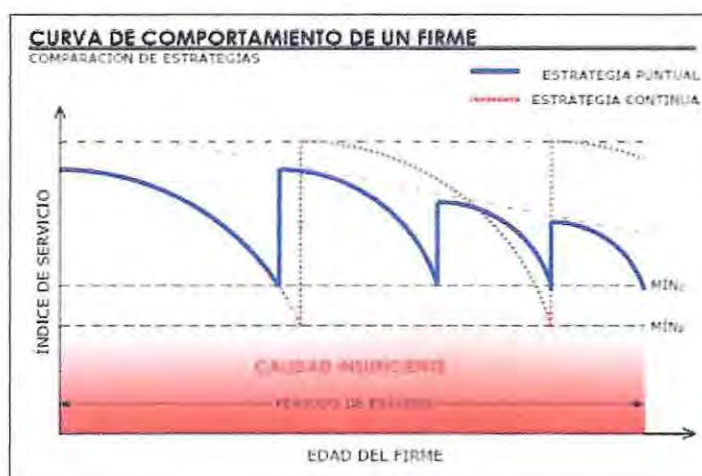
Figura 2.11 – Curva del comportamiento del pavimento y puntos de rehabilitación considerando las distintas estrategias.

Según la figura 2.11, ante esto, es necesario realizar un programa de seguimiento que permita prever deterioros con suficiente antelación como para dar tiempo a actuar en forma preventiva, sin tener que esperar que la falla alcance un nivel que obligue a la reposición o reconstrucción como única alternativa. Si las fallas están afectando la condición funcional se harán operaciones de conservación; en caso de que la falla afecte la condición estructural, se optará por operaciones de rehabilitación o refuerzo.

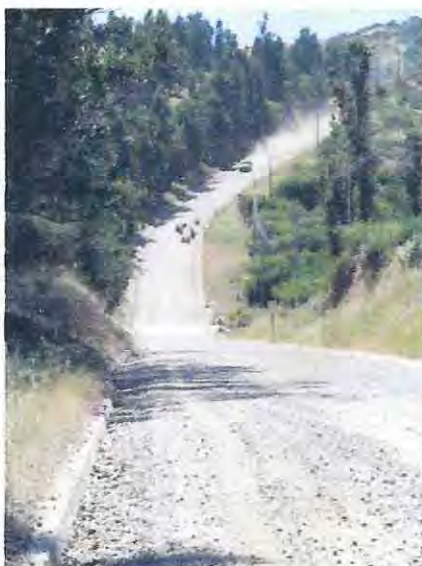
Figura 3.1 – Ruta G-84, Sector de San Antonio, Límite Regional de Valparaíso.

Las características de la ruta contemplan una carpeta de rodado granular, de un ancho medio de 7 metros conocida comúnmente como "*Camino de Ripio*". De acuerdo a la figura 3.1, la inspección visual que se le hizo al camino se observó que la mayoría de la ruta se mantenía en buenas condiciones, manteniendo su color y homogeneidad dentro de la observación.

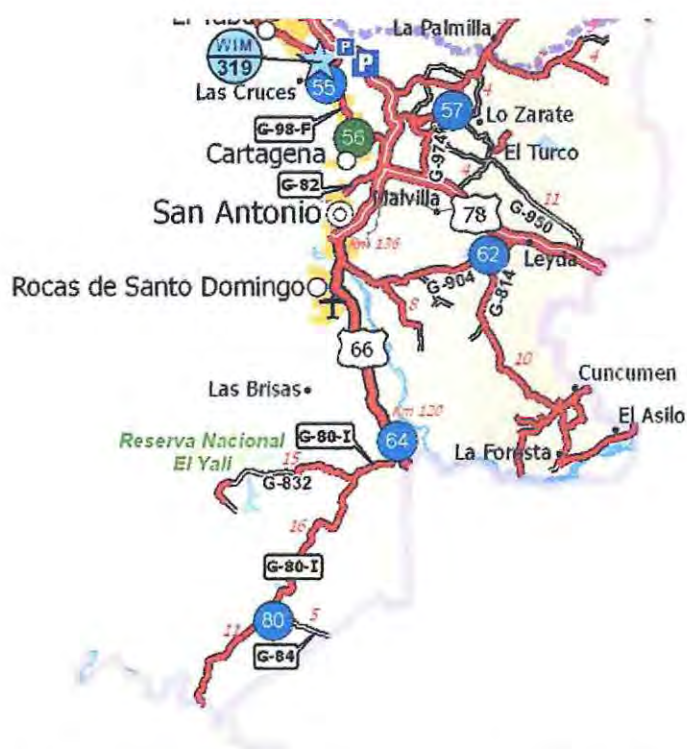
Figura 3.5 – Distribución de los puntos de control del tránsito en la región de Valparaíso.

Para conocer la demanda de tránsito en la ruta G-84 es que se acudió a la base de dato que maneja el Departamento de Estadísticas y Censos de Tránsito de la Dirección de Vialidad del Ministerio de Obras públicas, que de acuerdo a la figura 3.5, se evaluó el punto de control N° 80 que corresponde a la zona de estudio.

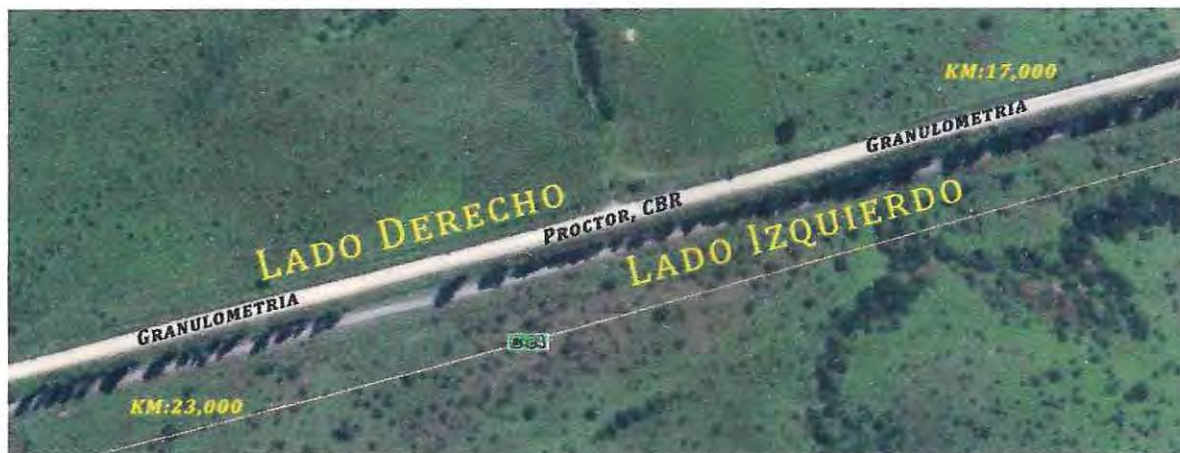
Figura 4.1 – Esquema de obtención de muestras en la zona de estudio

La figura 4.1 muestra mejor la subdivisión del kilómetro de muestreo. En la imagen se observa que el material de los extremos será seleccionado para la granulometría y el material del centro se seleccionará para los ensayos de proctor y CBR. Cabe mencionar que la obtención de las muestras se fue dando en forma intercalada para cada calzada y se indican cómo lado derecho o lado izquierdo con orientación provista desde el menor kilometraje al mayor.

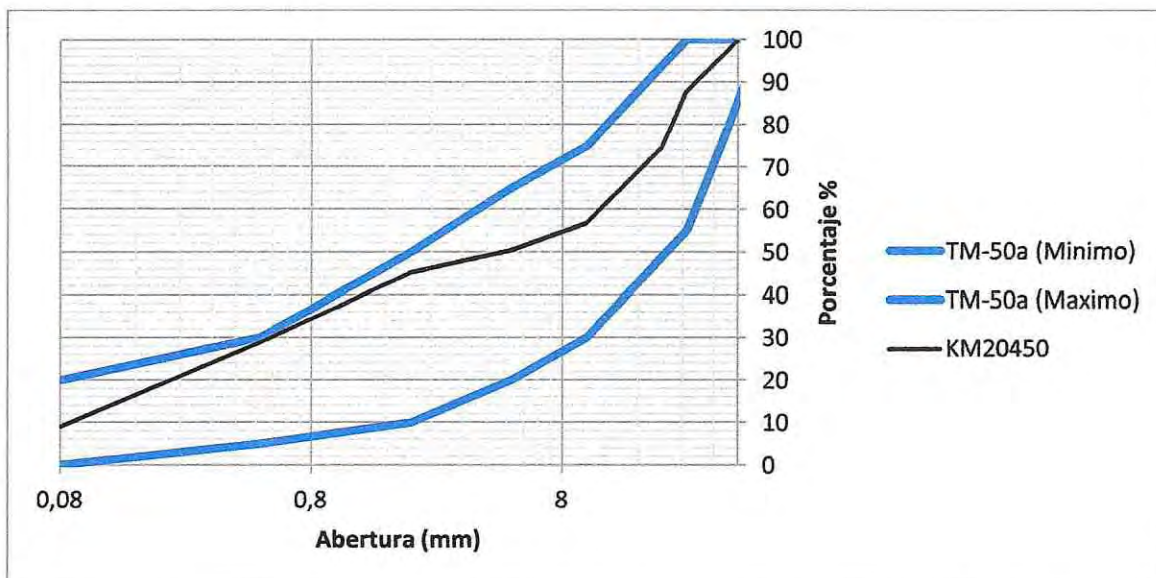
Figura 4.7 – Granulometría material KM: 20,450 y comparación con banda TM-50a

Obtención material : Lado Derecho  
 % de finos : 9%

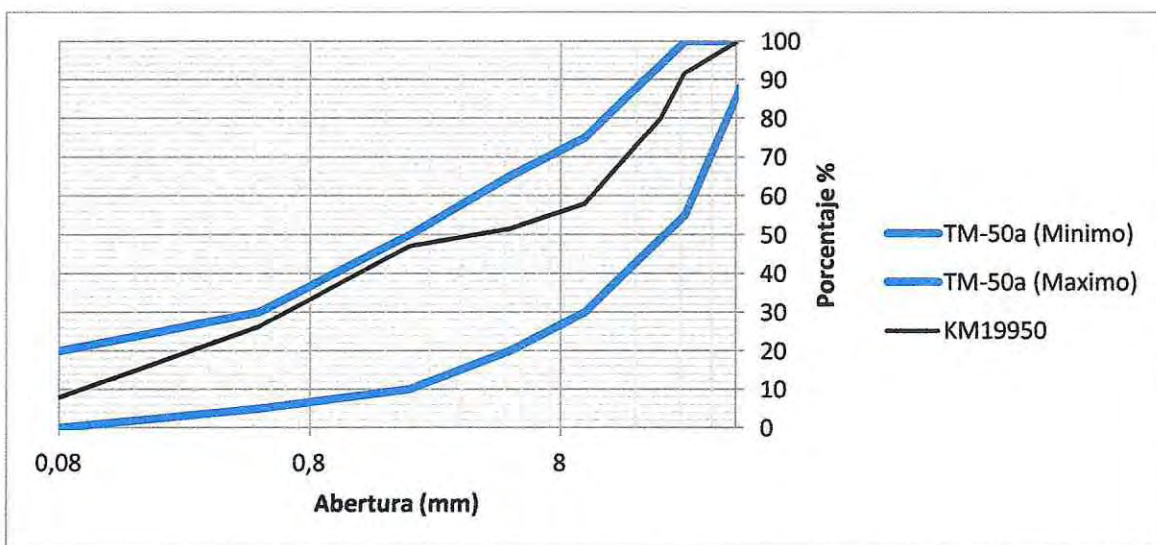
Figura 4.8 – Granulometría material KM: 19,950 y comparación con banda TM-50a

Obtención material : Lado Izquierdo  
 % de finos : 8%

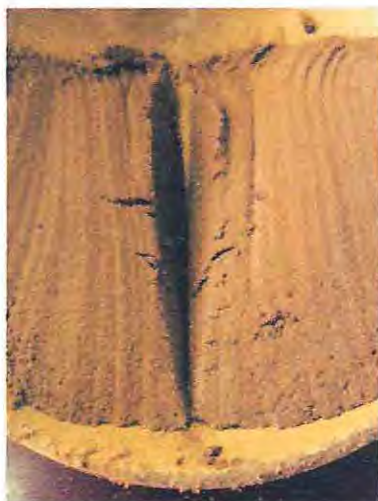
Figura 4.13 – Material deslizado en aparato de "Casagrande"

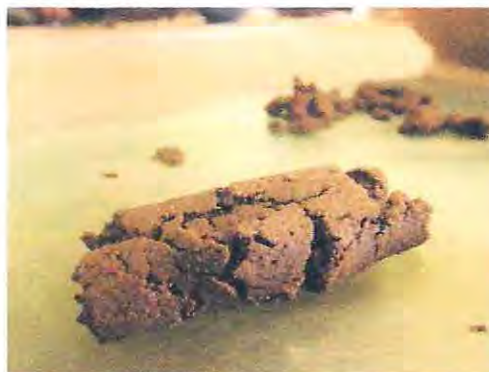
Figura 4.12 – Comportamiento del material bajo ensaye LP

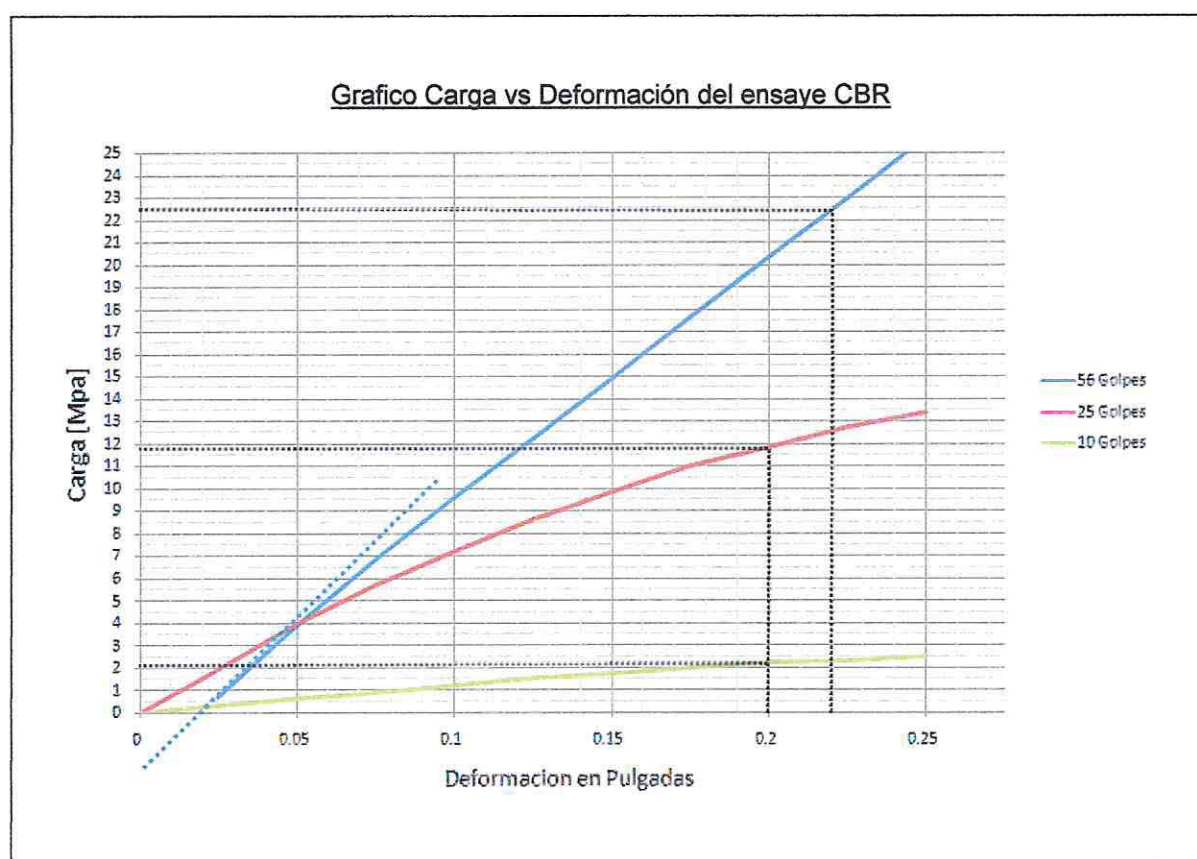
El procedimiento dicta que se debe cortar la curva de “Carga Vs Deformación” en 2 pulgadas y obtener la carga para dicha deformación, siempre y cuando las curvas presenten un comportamiento en el que su origen sea (0,0), en caso de no presentarse este comportamiento se deberá trazar una tangente al comienzo de la curva y que ésta intercepte con el eje X. La distancia desde el origen hasta el punto de intersección será la que se le adicionará a la deformación de 2 pulg. y con la que se obtendrá la carga.

Figura 4.16 – Grafico Carga vs Deformación del ensaye CBR  
Fuente – Elaboración propia

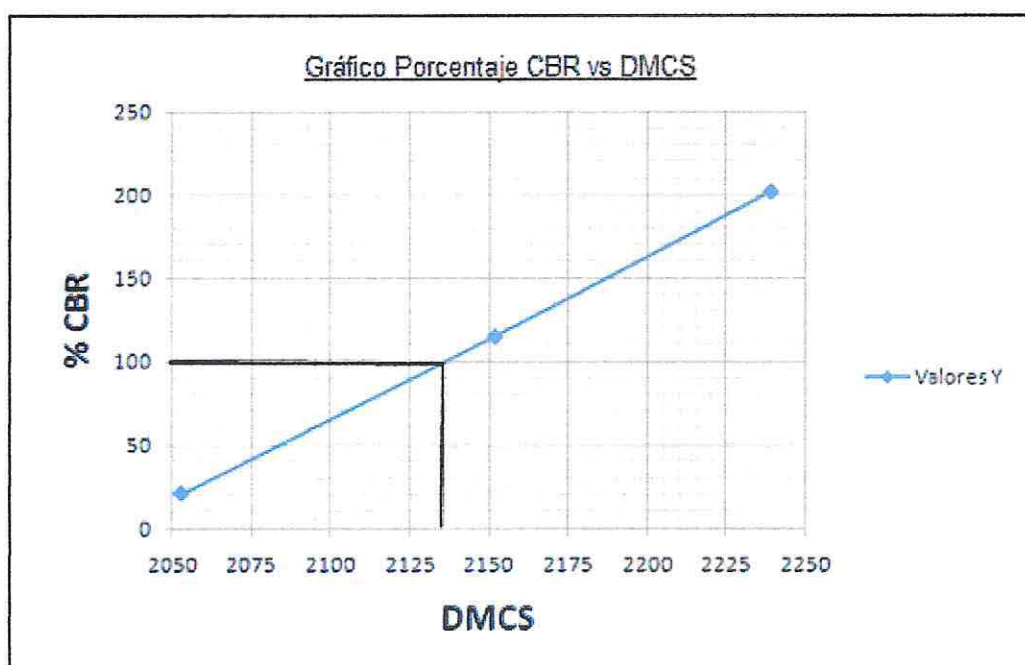
Con estos valores se confeccionó la curva de CBR vs DMCS, la cual establece el valor de capacidad de soporte del material. Este valor se obtendrá de acuerdo al 95 % de la DMCS que se obtuvo en el ensaye de proctor modificado. El valor al 95% correspondería a 2134 [Kg/cm<sup>3</sup>].

Figura 4.17 – Gráfico Porcentaje CBR vs DMCS  
Fuente – Elaboración propia

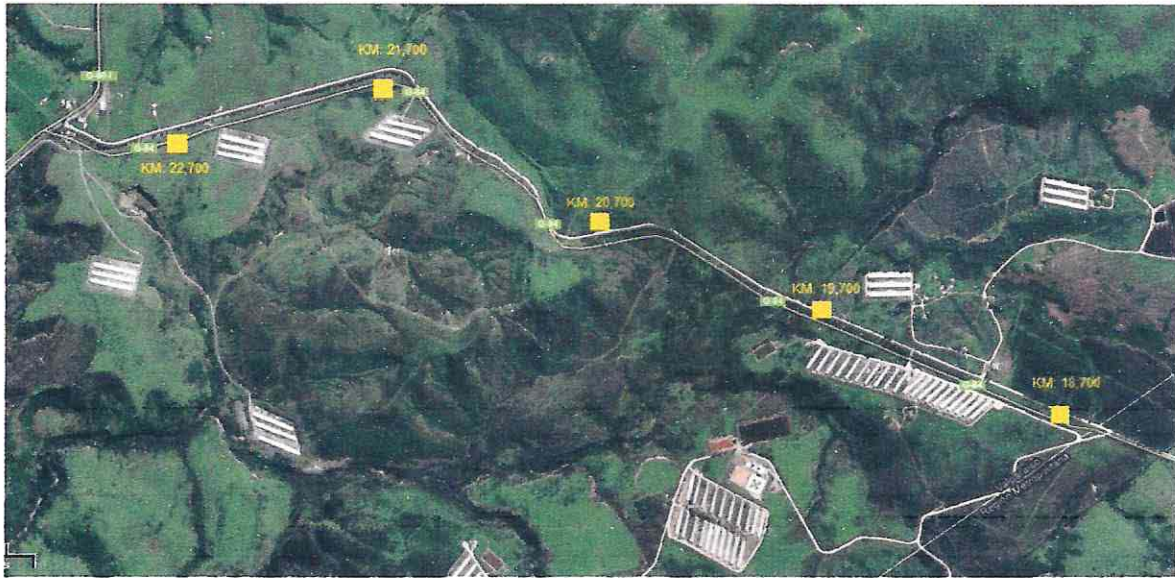
Figura 5.1 – Foto Satelital de lugar de obtención de Sub – rasante de zona de estudio.

En la tabla 5.1 se observa que el kilómetro 20.700 es el más afectado por la pérdida de áridos, ya que en comparación a los otros kilómetros la variación alcanza casi un 50 % con respecto al valor más alto. La apreciación del lugar donde se obtuvo la muestra queda mejor representada por la imagen satelital, en la cual se puede observar que la zona afectada esta justo en un lugar de transición de la geografía local, en donde se genera una quebrada de alta pendiente y en la cual se inserta la vía.

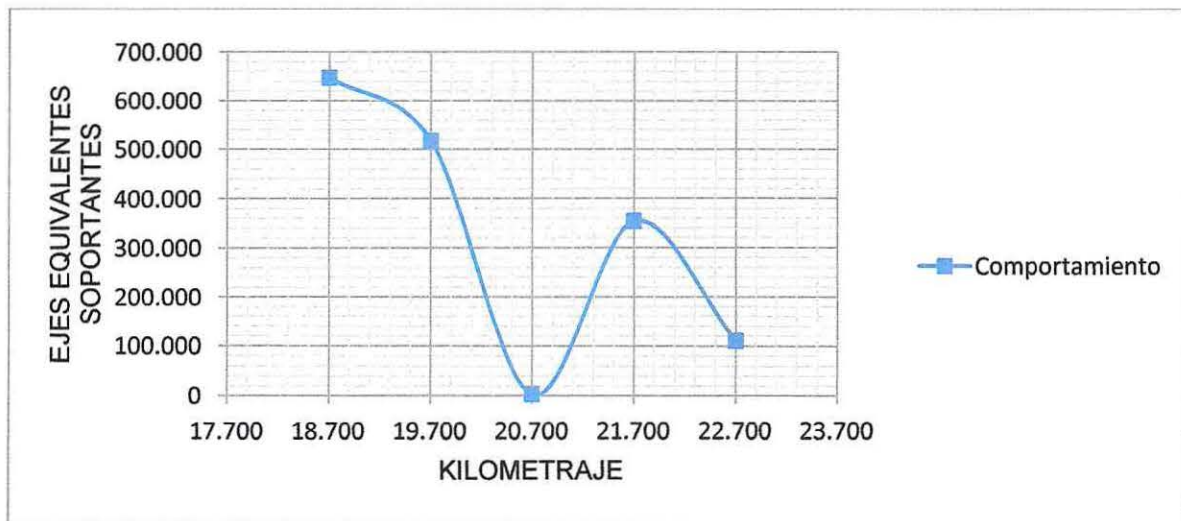
Figura 5.2 – Comportamiento de los EE soportantes de la carpeta granular de la ruta G-84.

KILOMETRAJE	Clasificación	CBR (%)	MR	H (cm)	NE (mm)	$\beta$	Ejes Equivalentes Soportantes (EE)
18.700	SM - SC	20	110	28	51	4,0	648.016
19.700	SM - SC	20	110	27	49	4,5	517.130
20.700	CH-MH	4	43	16	29	21,3	3.122
21.700	SC	10	77	29	53	3,6	354.165
22.700	SC	10	77	24	44	6,5	111.317

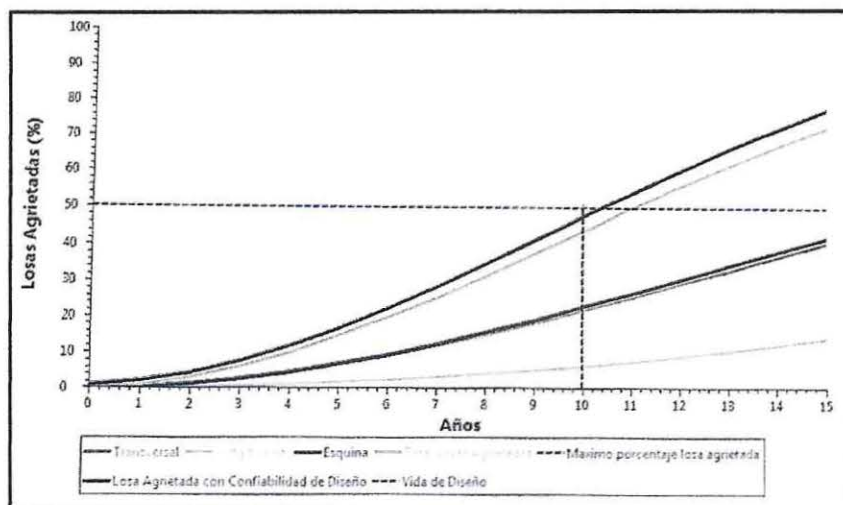
De acuerdo a la figura 5.5, el tercer espesor de losa tanteado fue de 10 cm, en donde se observa que pasados los 10 años, recién se alcanzaría el 50 % de losas agrietadas.

Figura 5.5 – Gráfico Losas Agrietadas vs Vida útil proyectada de pavimento con 10 cm de espesor.  
Fuente: Elaboración proporcionada por TCPavements

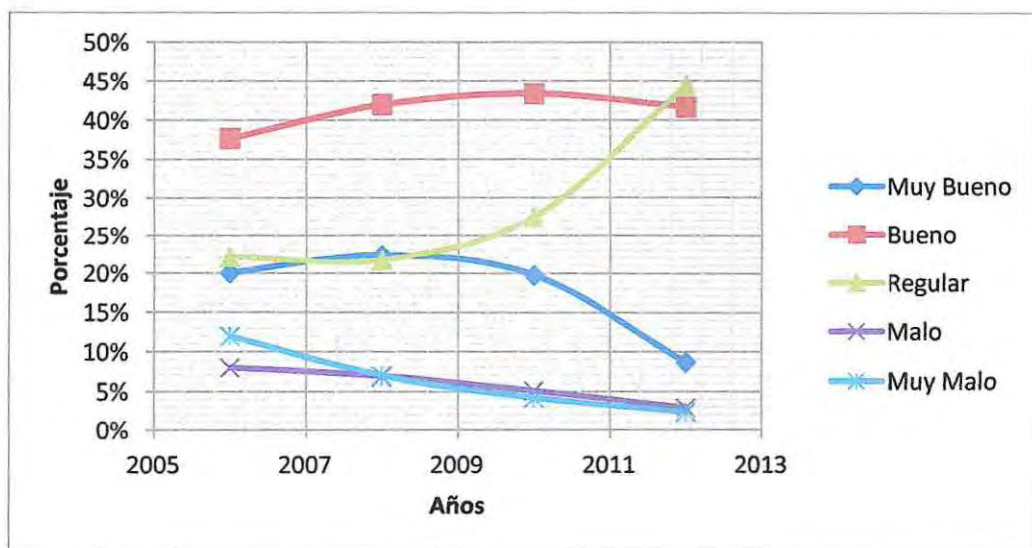
Figura 6.4 – Grafico de comportamiento desde el año 2006 al año 2012 del estado de los pavimentos en Chile.  
Fuente – Elaboración propia
