FACULTAD DE INGENIERÍA
ESCUELA DE CONSTRUCCIÓN CIVIL

**IDENTIFICACIÓN DE LA DIVERSIDAD FÚNGICA
PRESENTE EN EL BIODETERIORO DEL MÁRMOL
EN CEMENTERIOS MUNICIPALES DEL CERRO
PANTEÓN**

Memoria para optar al grado de licenciado en Ciencias de la
Construcción y al Título de Ingeniero en Construcción

Agosto, 2019

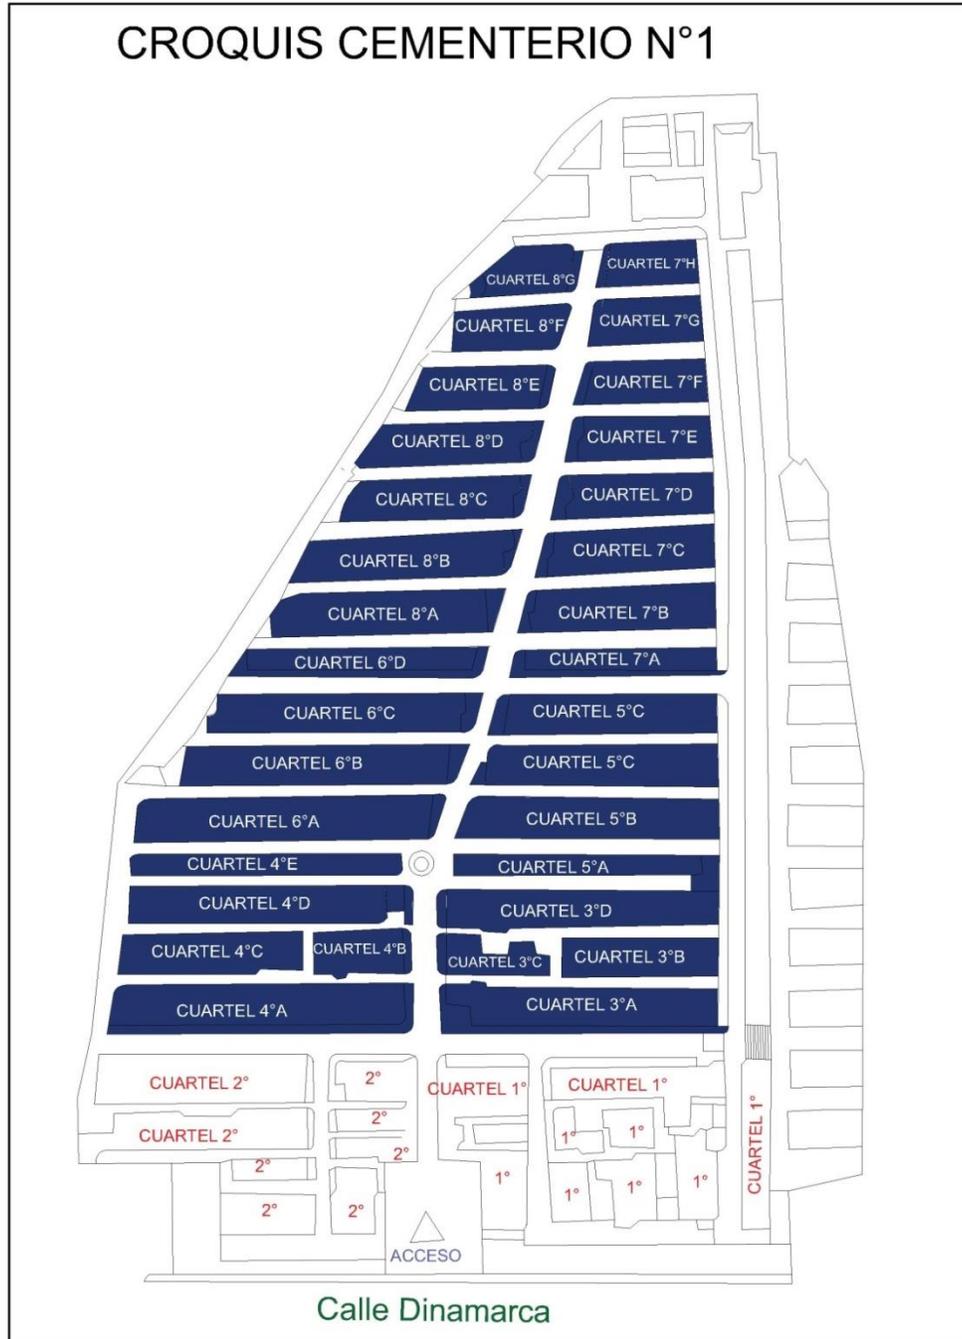
Ilustración 3.3: Croquis sectorización Cementerio N°1.

Previo a la toma de muestras se realizó un reconocimiento de las zonas a investigar lográndose, para efectos de esta investigación, sectorizar una zona de interés para cada uno de los cementerios lo que se observa en los cuarteles rellenos de color azul en la Ilustración 3.3

y 3.4. El criterio que se utilizó para determinar las zonas de interés fue identificar donde se encontraban ubicadas la mayor cantidad de esculturas de mármol que a simple vista estuvieran afectadas por biodeterioro.

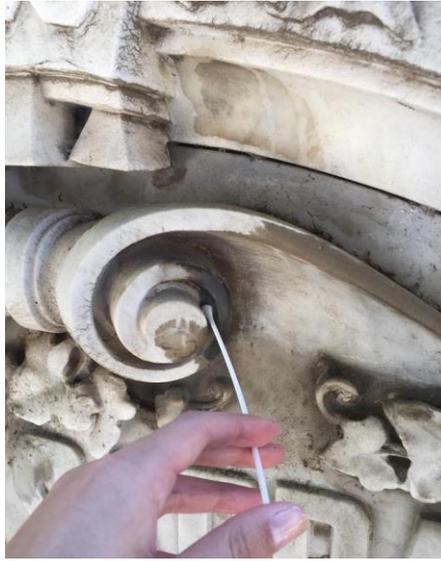
Las muestras fueron recolectadas en forma directa desde las esculturas de mármol por medio de tómulas cuyo interior contiene un medio de cultivo Extracto de Malta Agar, el hisopo se frotó en la escultura y se introdujo al tubo, siendo este un método no invasivo. Una vez recolectadas se trasladaron al laboratorio de Biodegradación y Biodeterioro de la Universidad de Valparaíso, donde se almacenaron durante 1 semana a temperatura ambiente y luego en un cooler a 4°C.

Ilustración 3.5: Toma de muestra.

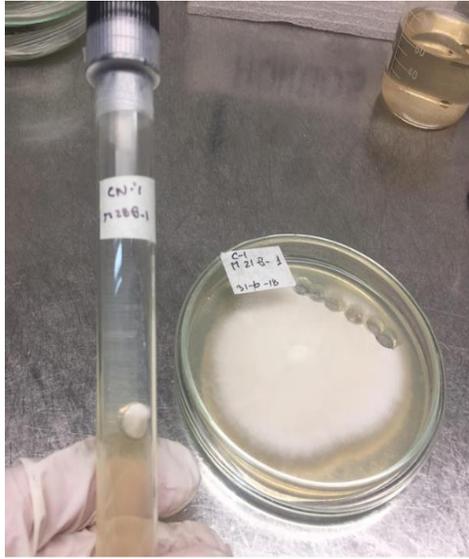
La inoculación de los tubos de ensayos se realizó para obtener una cepa de respaldo de los hongos aislados. Para esto se procedió a transferir un repique de agar con micelio de las placas de cultivo puro a los tubos de ensayo, y estos se dejaron como mínimo 5 días a temperatura ambiente para que el hongo individualizado se desarrollara. Finalmente los tubos de ensayo se almacenaron en un cooler a 4°C para detener el crecimiento del microorganismo fúngico.

Ilustración 3.7: Inoculación de cultivos puros en tubos de ensayos.

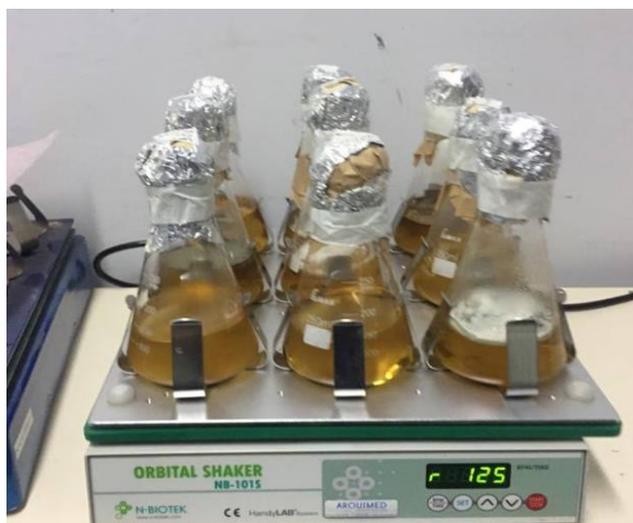
Una vez que el hongo en las placas Petri es visible y de tamaño considerable, se realizó la inoculación del medio líquido traspasando repiques de trozos de agar con micelio desde la placa de cultivo puro al matraz. Los matraces fueron colocados en un shaker orbital a 125 RPM por 7 días a temperatura ambiente del laboratorio aproximadamente a 20°C, para permitir el desarrollo del microorganismo fúngico.

Ilustración 3.8: Matracas colocados en shaker orbital.

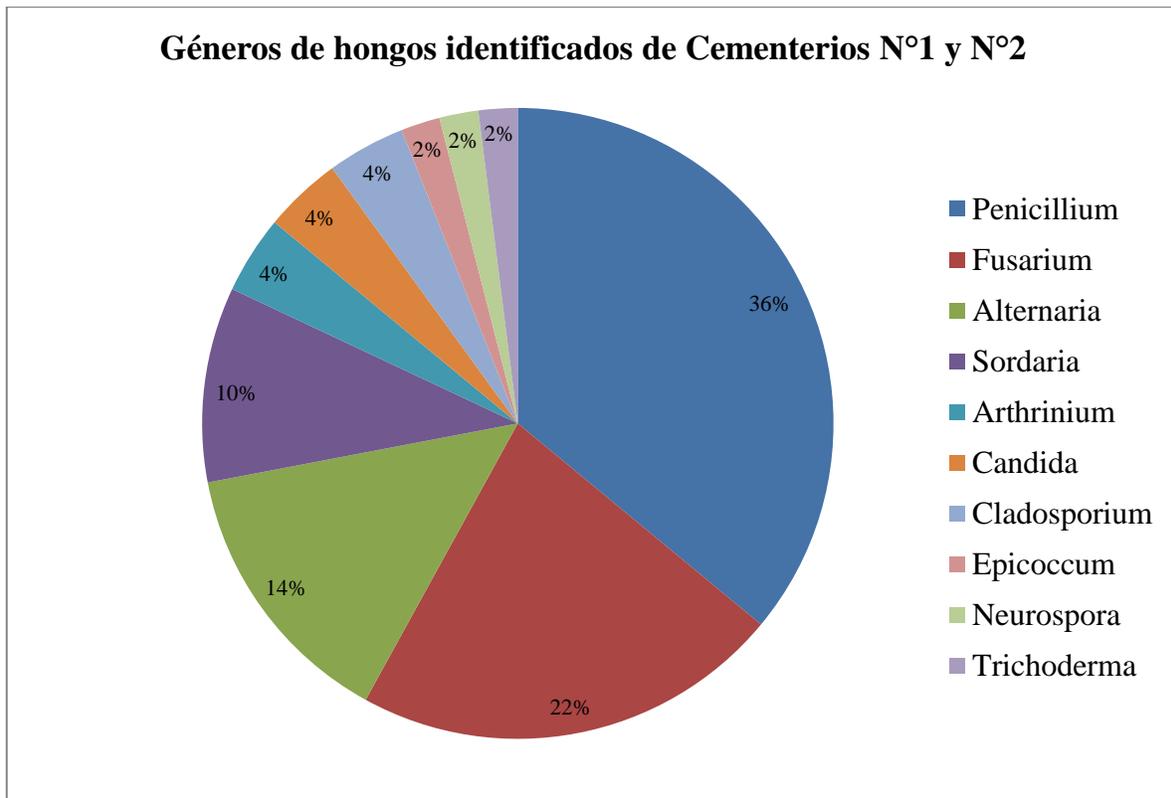
Ilustración 4.1: Hongos identificados de ambos Cementerios.

A modo de resumen en la Ilustración 4.1, se pueden inferir los géneros de hongos más y menos predominantes en las esculturas de mármol pertenecientes a los Cementerio N°1 y N°2 del Cerro Panteón, Valparaíso.

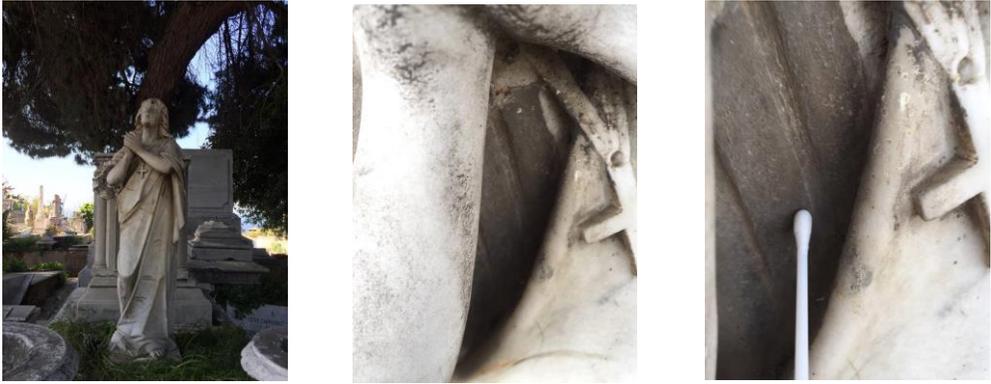
CONTROL TOMA DE MUESTRAS	
Cementerio:	N°1
N° Muestra:	1
Fecha:	13-10-2018
Ubicación:	Cuartel N°5D-Sepultura: 5D1.
Descripción fotográfica

<p>The first image on the left shows a full-length photograph of a white marble statue of a woman standing in a cemetery. The middle and right images are close-up photographs of the statue's surface, showing a white sampling swab being used to collect a sample from a specific area.</p>	
Detalle de la ubicación	
Orientación:	NOR-ESTE
Exposición a vientos:	Media exposición
Exposición a luz:	Exposición a luz sola media tarde

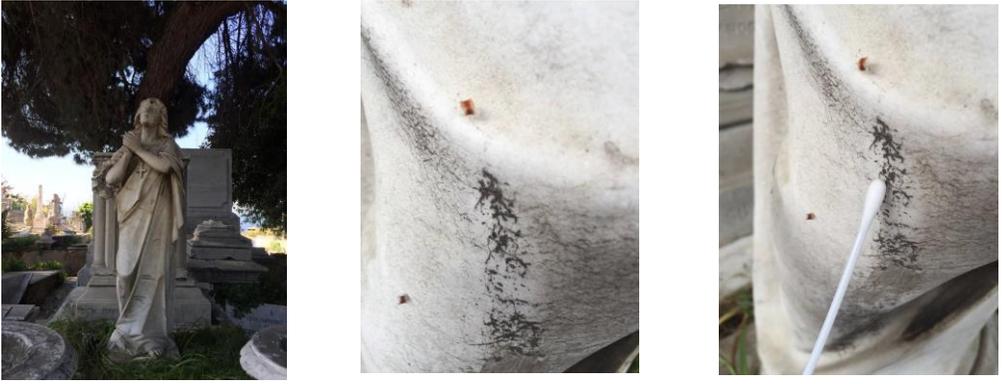
CONTROL TOMA DE MUESTRAS	
Cementerio:	N°1
N° Muestra:	3
Fecha:	13-10-2018
Ubicación:	Cuartel N°5D-Sepultura: 5D1.
Descripción fotográfica

<p>The first image on the left shows a full-length photograph of a white marble statue of a woman standing in a cemetery. The middle and right images are close-up photographs of the statue's surface, showing a white sampling swab being used to collect a sample from a specific area.</p>	
Detalle de la ubicación	
Orientación:	NOR-ESTE
Exposición a vientos:	Media exposición
Exposición a luz:	Exposición a luz sola media tarde

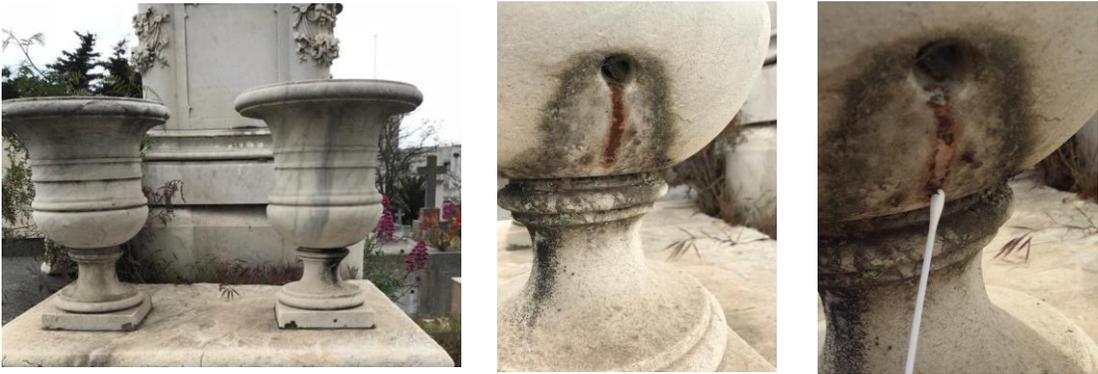
CONTROL TOMA DE MUESTRAS	
Cementerio:	N°1
N° Muestra:	4
Fecha:	13-10-2018
Ubicación:	Cuartel N°8E-Sepultura: 154.
Descripción fotográfica

Detalle de la ubicación	
Orientación:	NORTE
Exposición a vientos:	Día y noche
Exposición a luz:	Todo el día

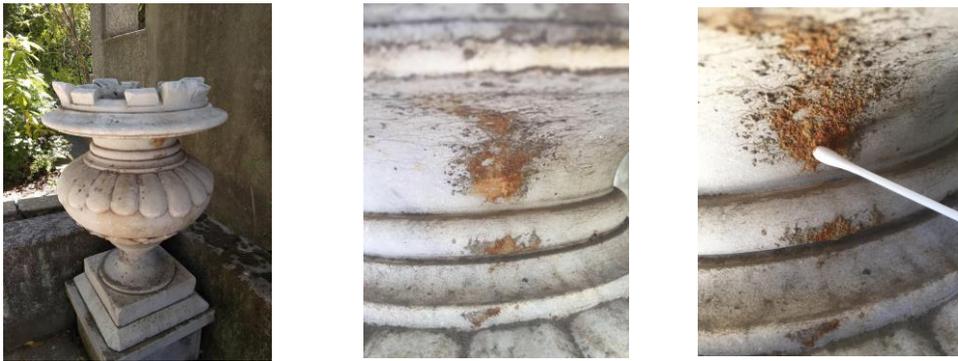
CONTROL TOMA DE MUESTRAS	
Cementerio:	N°1
N° Muestra:	18B
Fecha:	19-10-2018
Ubicación:	Cuartel N°3D - Sepultura: 3D1 .
Descripción fotográfica

Detalle de la ubicación	
Orientación:	NORTE
Exposición a vientos:	Baja exposición
Exposición a luz:	Baja exposición

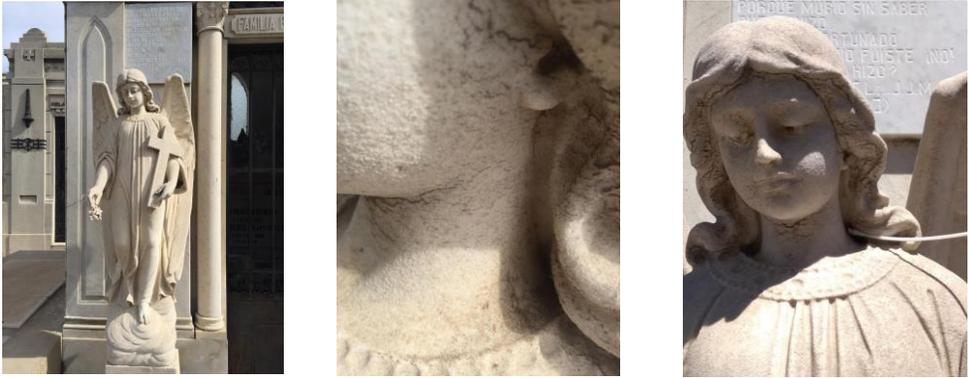
CONTROL TOMA DE MUESTRAS	
Cementerio:	N°1
N° Muestra:	21B
Fecha:	19-10-2018
Ubicación:	Cuartel N°5A - Sepultura: 5A2 .
Descripción fotográfica

Detalle de la ubicación	
Orientación:	SUR
Exposición a vientos:	Día y noche
Exposición a luz:	Todo el día

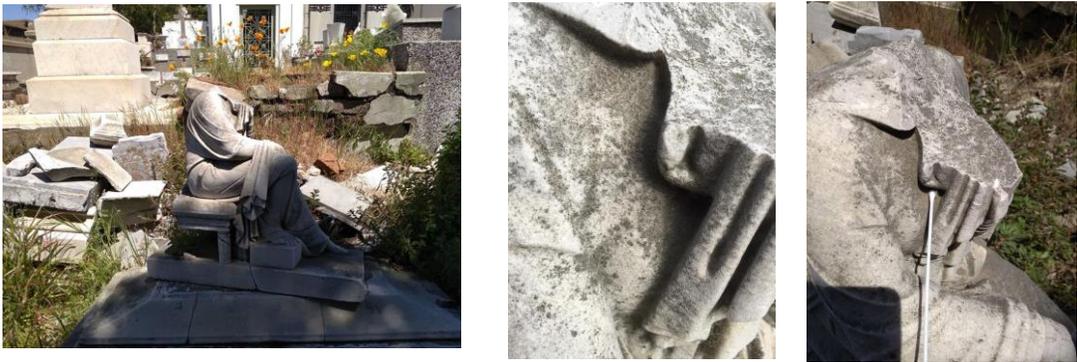
CONTROL TOMA DE MUESTRAS	
Cementerio:	N°1
N° Muestra:	23
Fecha:	19-10-2018
Ubicación:	Cuartel N°5B.
Descripción fotográfica

Detalle de la ubicación	
Orientación:	SUR
Exposición a vientos:	Día y noche
Exposición a luz:	En las mañanas

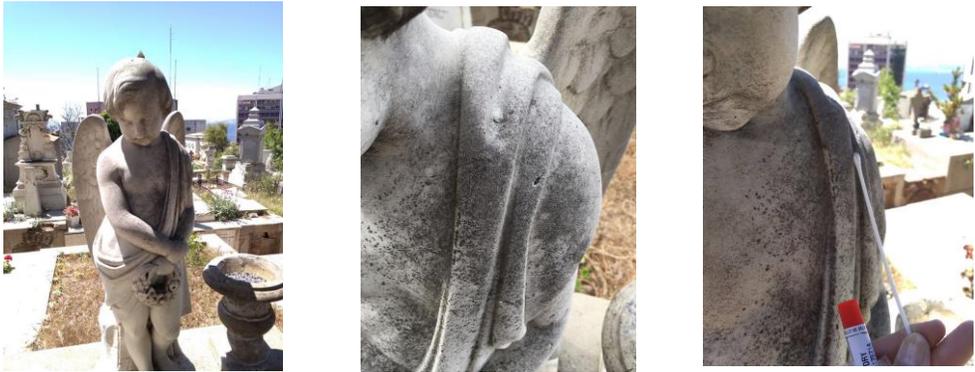
CONTROL TOMA DE MUESTRAS	
Cementerio:	N°1
N° Muestra:	26
Fecha:	19-10-2018
Ubicación:	Cuartel N°7B - Sepultura: 7B1.
Descripción fotográfica

Detalle de la ubicación	
Orientación:	ESTE
Exposición a vientos:	Día y noche
Exposición a luz:	En las tardes

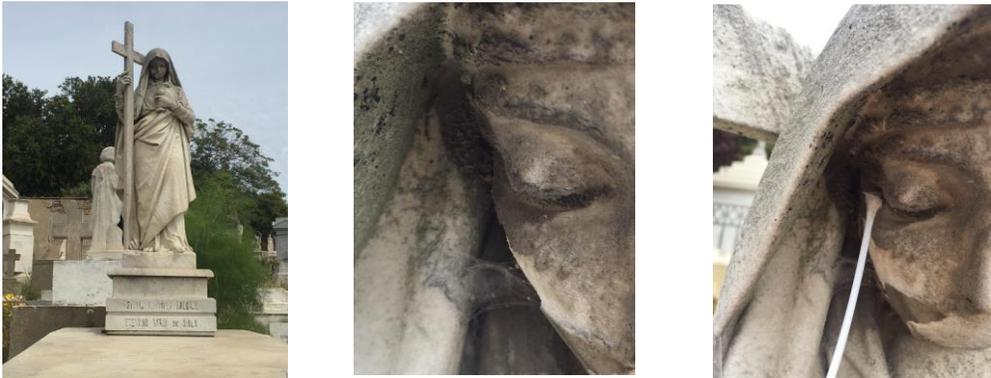
CONTROL TOMA DE MUESTRAS	
Cementerio:	N°1
N° Muestra:	33
Fecha:	25-10-2018
Ubicación:	Cuartel N°8E - Sepultura: 175.
Descripción fotográfica

Detalle de la ubicación	
Orientación:	SUR
Exposición a vientos:	Día y noche
Exposición a luz:	Todo el día

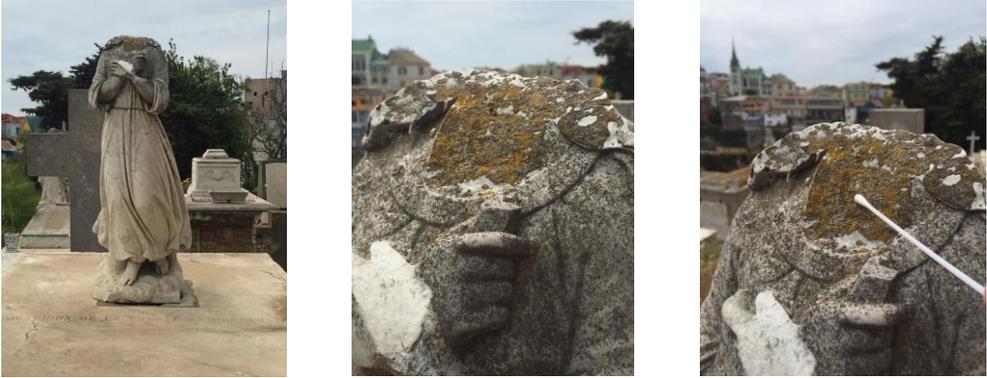
CONTROL TOMA DE MUESTRAS	
Cementerio:	N°1
N° Muestra:	36
Fecha:	25-10-2018
Ubicación:	Cuartel N°8B - Sepultura: 8B1.
Descripción fotográfica

Detalle de la ubicación	
Orientación:	NORTE
Exposición a vientos:	Día y noche
Exposición a luz:	Todo el día

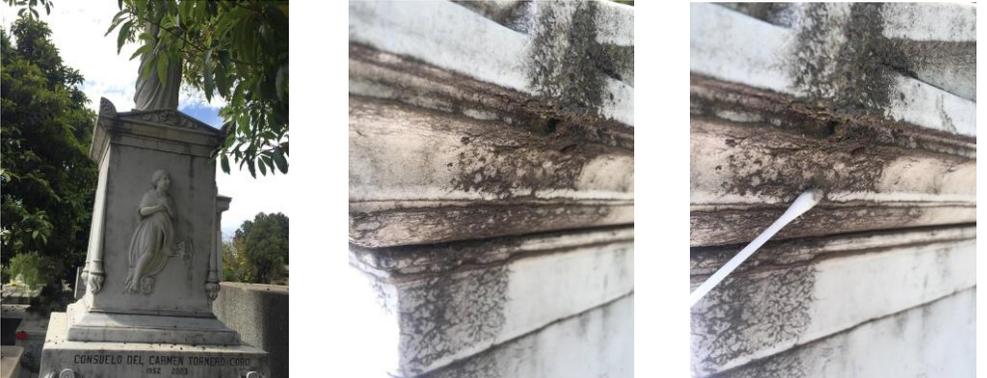
CONTROL TOMA DE MUESTRAS	
Cementerio:	N°1
N° Muestra:	43B
Fecha:	25-10-2018
Ubicación:	Cuartel N°4A - Sepultura: 3.
Descripción fotográfica

Detalle de la ubicación	
Orientación:	NORTE
Exposición a vientos:	Día y noche
Exposición a luz:	Desde media tarde

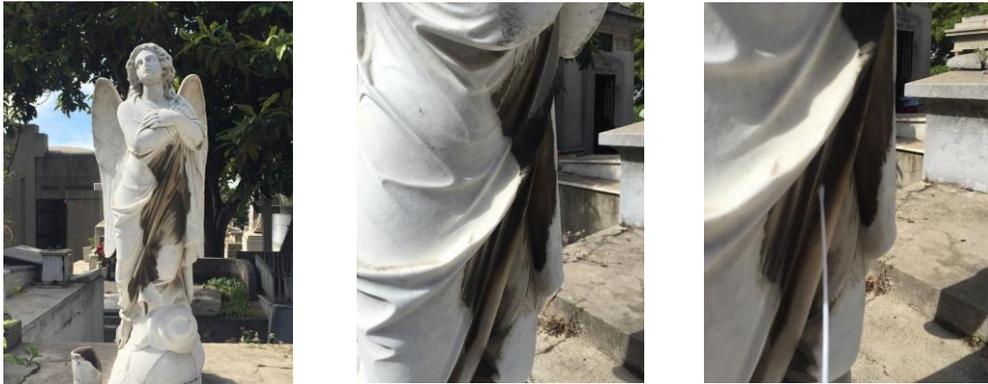
CONTROL TOMA DE MUESTRAS	
Cementerio:	N°1
N° Muestra:	44
Fecha:	25-10-2018
Ubicación:	Cuartel N°4A - Sepultura: 4A1.
Descripción fotográfica

Detalle de la ubicación	
Orientación:	NORTE
Exposición a vientos:	Día y noche
Exposición a luz:	Todo el día

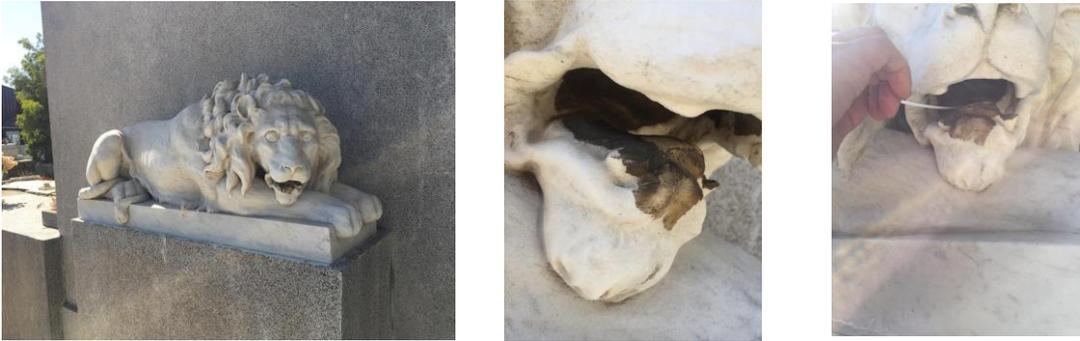
CONTROL TOMA DE MUESTRAS	
Cementerio:	Nº2
Nº Muestra:	6
Fecha:	19-10-2018
Ubicación:	Cuartel Nº2 - Sepultura: sociedad española de beneficencia. León izquierdo
Descripción fotográfica

<p>The first photograph shows a white marble lion sculpture lying on a ledge. The second and third photographs are close-ups of the lion's mouth, showing a dark cavity where a sample is being collected with a small tool.</p>	
Detalle de la ubicación	
Orientación:	SUR
Exposición a vientos:	Día y noche
Exposición a luz:	Todas las tardes

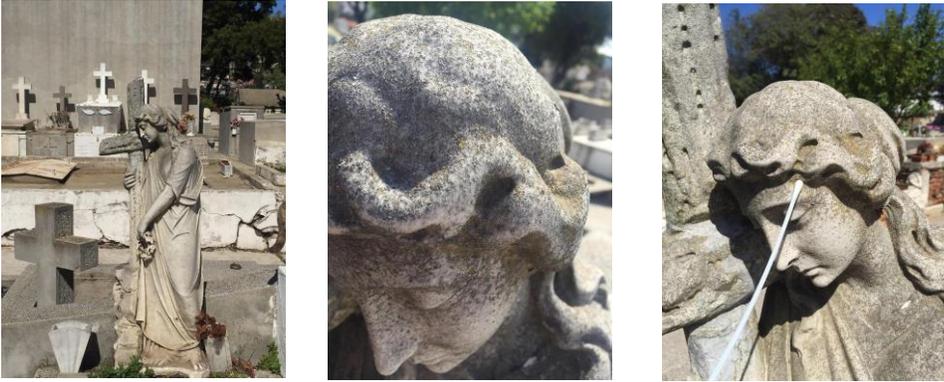
CONTROL TOMA DE MUESTRAS	
Cementerio:	Nº2
Nº Muestra:	7A
Fecha:	19-10-2018
Ubicación:	Cuartel Nº2 - Sepultura: 240.
Descripción fotográfica

<p>The first photograph shows a stone sculpture of a woman in a cemetery setting. The second and third photographs are close-ups of the woman's face, showing a dark cavity where a sample is being collected with a small tool.</p>	
Detalle de la ubicación	
Orientación:	SUR-OESTE
Exposición a vientos:	Día y noche
Exposición a luz:	Todo el día

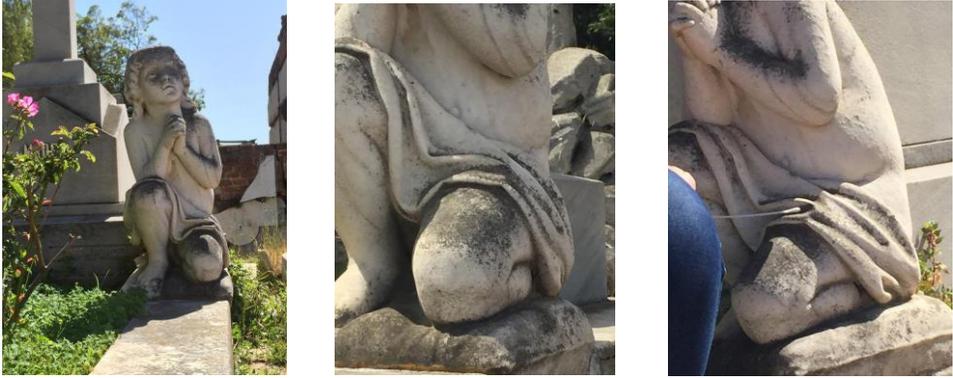
CONTROL TOMA DE MUESTRAS	
Cementerio:	N°2
N° Muestra:	8A
Fecha:	19-10-2018
Ubicación:	Cuartel N°2 - Sepultura: 24.
Descripción fotográfica

Detalle de la ubicación	
Orientación:	NOR-ESTE
Exposición a vientos:	Día y noche
Exposición a luz:	En la tardes

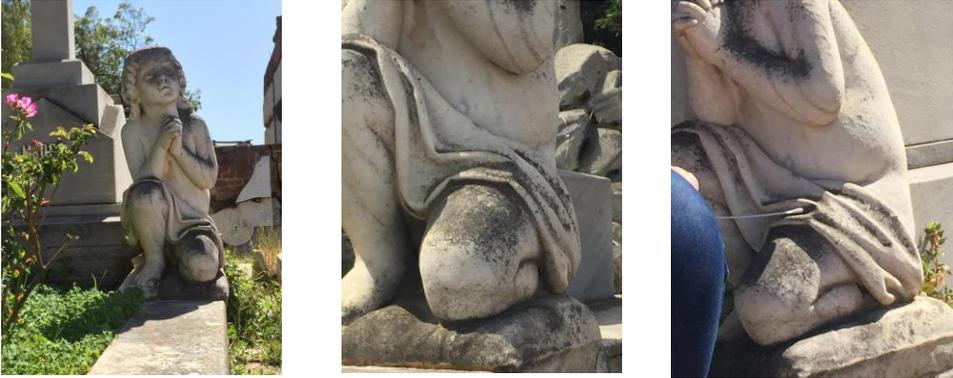
CONTROL TOMA DE MUESTRAS	
Cementerio:	N°2
N° Muestra:	8B
Fecha:	19-10-2018
Ubicación:	Cuartel N°2 - Sepultura: 24.
Descripción fotográfica

Detalle de la ubicación	
Orientación:	NOR-ESTE
Exposición a vientos:	Día y noche
Exposición a luz:	En las tardes

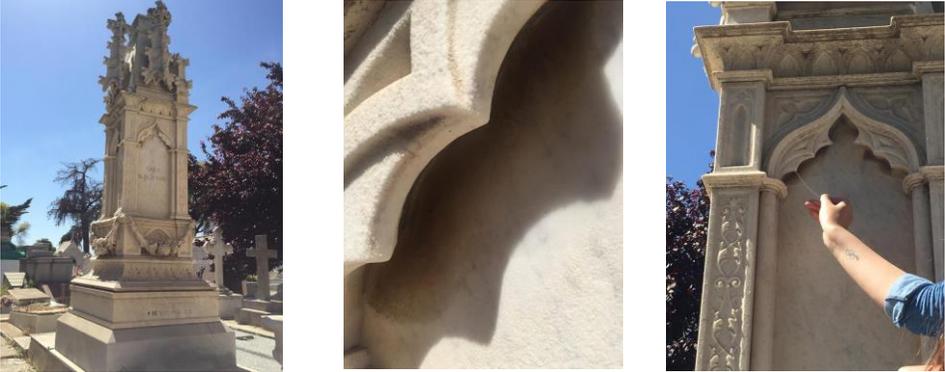
CONTROL TOMA DE MUESTRAS	
Cementerio:	Nº2
Nº Muestra:	9A
Fecha:	19-10-2018
Ubicación:	Cuartel Nº2 - Sepultura: 121.
Descripción fotográfica

Detalle de la ubicación	
Orientación:	NORTE
Exposición a vientos:	Día y noche
Exposición a luz:	En las tardes

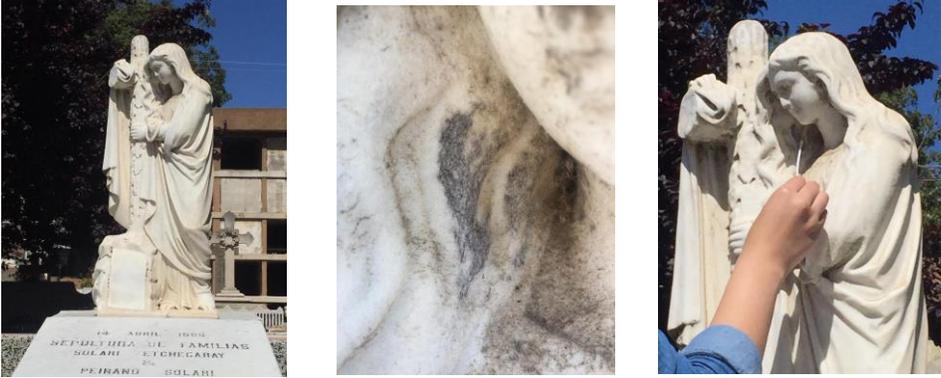
CONTROL TOMA DE MUESTRAS	
Cementerio:	Nº2
Nº Muestra:	10A
Fecha:	19-10-2018
Ubicación:	Cuartel Nº2 - Sepultura: 270.
Descripción fotográfica

Detalle de la ubicación	
Orientación:	SUR-OESTE
Exposición a vientos:	Día y noche
Exposición a luz:	Todo el día

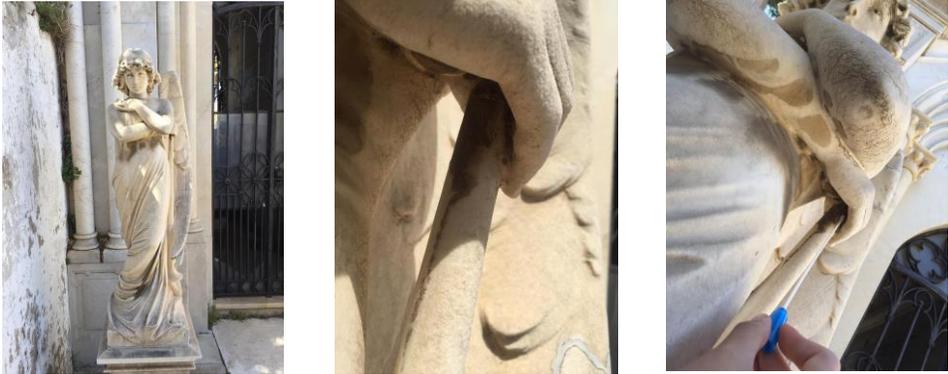
CONTROL TOMA DE MUESTRAS	
Cementerio:	Nº2
Nº Muestra:	13
Fecha:	19-10-2018
Ubicación:	Cuartel B - Sepultura: familia Bertelsen- ángel izquierdo.
Descripción fotográfica

Detalle de la ubicación	
Orientación:	SUR
Exposición a vientos:	Baja exposición
Exposición a luz:	En las tardes

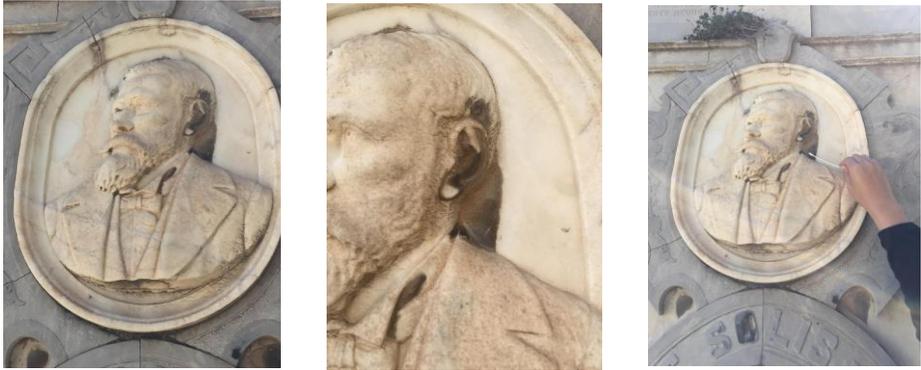
CONTROL TOMA DE MUESTRAS	
Cementerio:	Nº2
Nº Muestra:	15
Fecha:	19-10-2018
Ubicación:	Cuartel E- Sepultura: Familia Fling Solis.
Descripción fotográfica

Detalle de la ubicación	
Orientación:	NORTE
Exposición a vientos:	Baja Exposición
Exposición a luz:	Baja Exposición

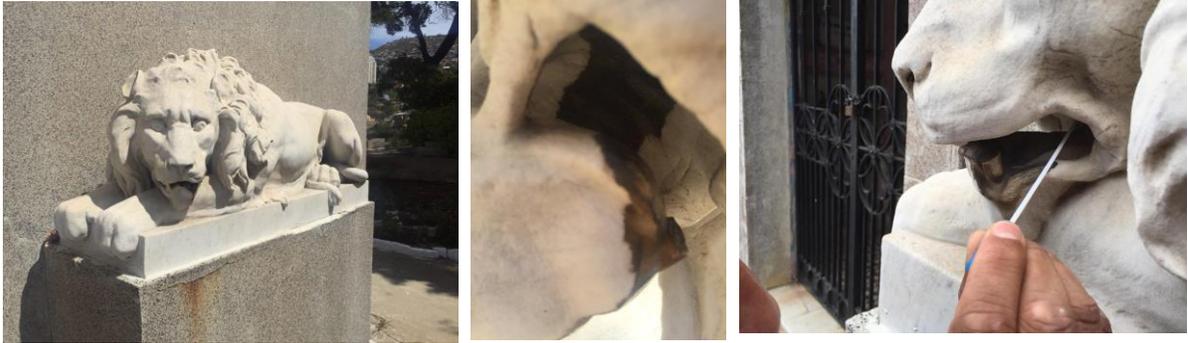
CONTROL TOMA DE MUESTRAS	
Cementerio:	Nº2
Nº Muestra:	B
Fecha:	04-10-2018
Ubicación:	Cuartel Nº2 - Sepultura: sociedad española de beneficencia. León derecho.
Descripción fotográfica

Detalle de la ubicación	
Orientación:	SUR
Exposición a vientos:	Día y noche
Exposición a luz:	Todas las tardes

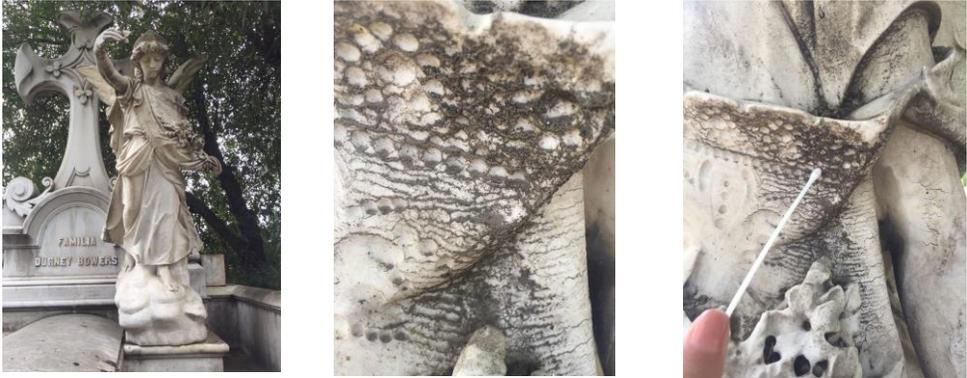
CONTROL TOMA DE MUESTRAS	
Cementerio:	Nº2
Nº Muestra:	C
Fecha:	11-10-2018
Ubicación:	Cuartel 7 - Sepultura: 47.
Descripción fotográfica

Detalle de la ubicación	
Orientación:	NOR-OESTE
Exposición a vientos:	Día y noche
Exposición a luz:	Baja exposición
