Facultad de Ingeniería

Escuela de Construcción Civil

Propuesta de mejoramiento de accesibilidad universal en el Cerro Concepción

Trabajo de título para optar al Grado de Licenciatura en Ciencias de la
Construcción y al Título de Ingeniero Constructor

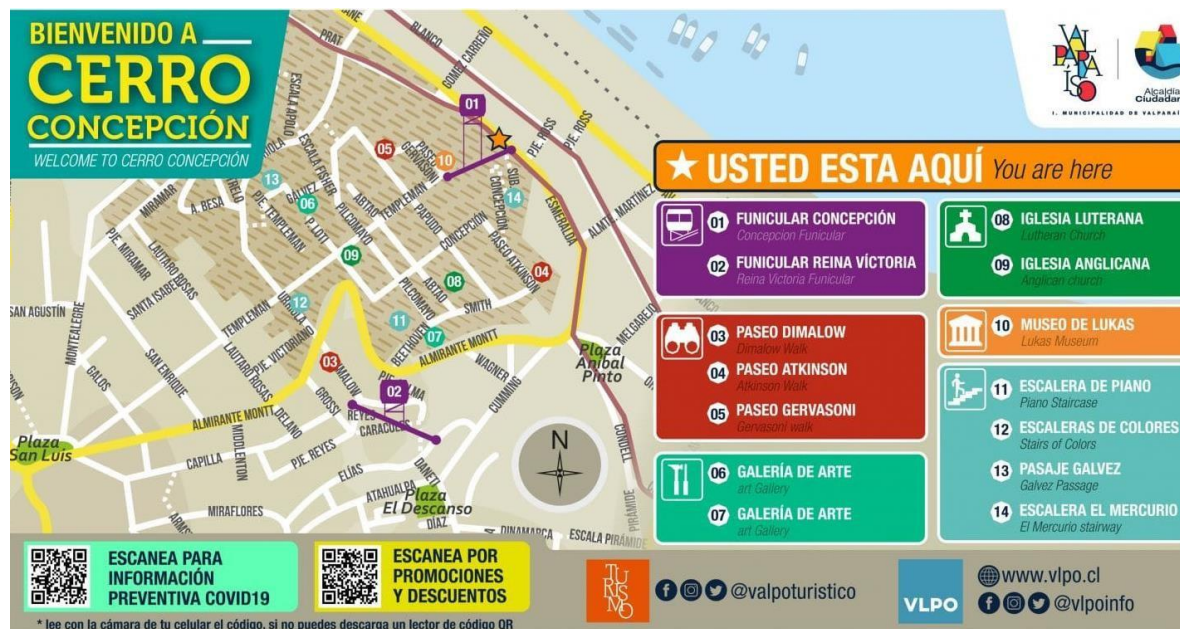
Mapa turístico del cerro concepción. Fuente SERNATUR

Se proponen estas rutas para realizar el recorrido de los sectores de interés del cerro concepción, donde se puede acceder a ellos por distintos sectores, donde se debe realizar una evaluación del nivel de accesibilidad que tiene cada uno.

Cabe mencionar, que ambas rutas fueron analizadas según puntos de interés a recorrer con la información entregada por sernatur.

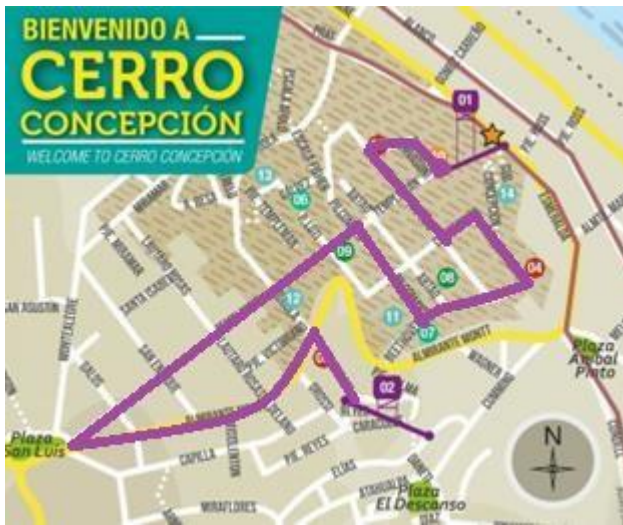
Ruta 1. Fuente elaboración propia

Ruta N°1 Comienza subiendo el ascensor Concepción y termina descendiendo por ascensor Reina Victoria. Esta ruta se puede realizar de manera inversa accediendo por ascensor Reina Victoria y luego descendiendo por ascensor Concepción.

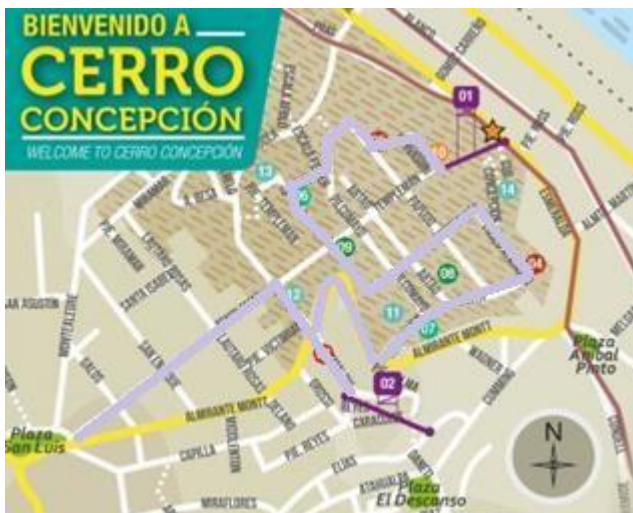
Ruta 2. Fuente elaboración propia

Ruta N°2 Considerando la llegada de manera motorizada el comienzo se da desde la plaza San Luis descendiendo por el Cerro Concepción, terminando el recorrido en el ascensor Concepción, el cual tiene llegada al plan de Valparaíso.

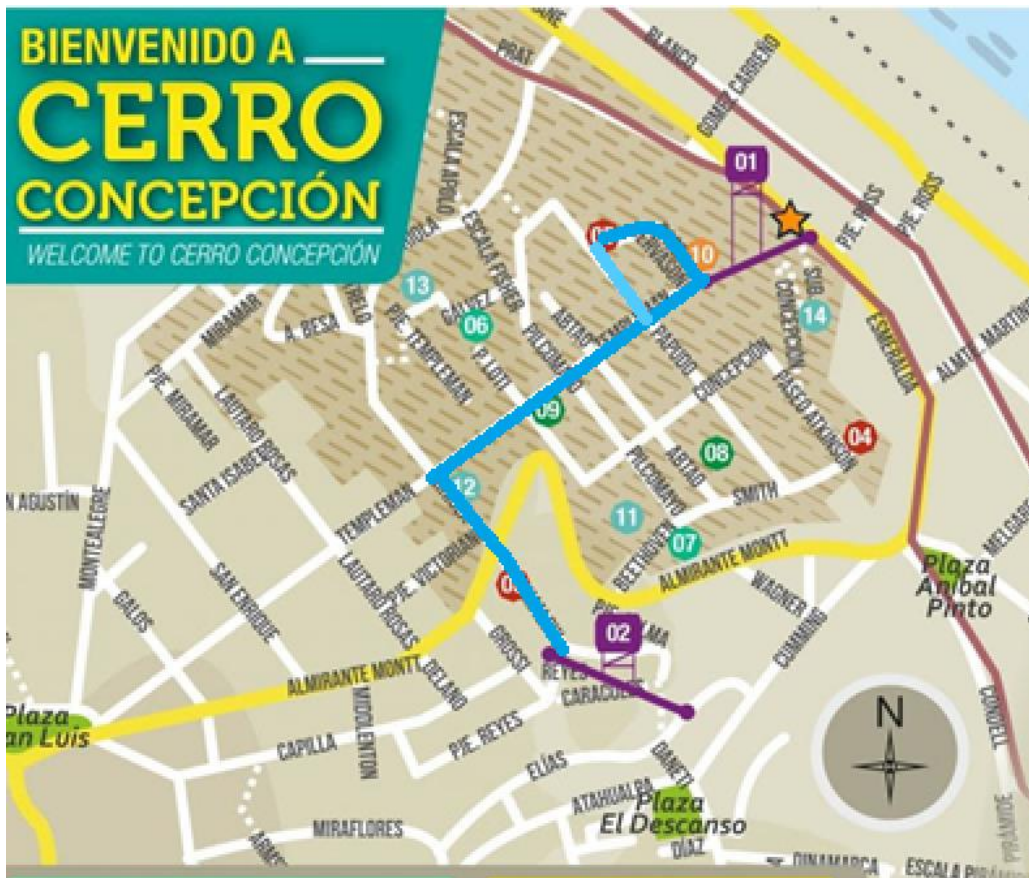
Ruta 3. Fuente. elaboración propia

De ambas rutas propuestas anteriormente en conjunto a los resultados obtenidos en la inspección, se propone una tercera ruta (imagen nº3), la cual tiene potencial en acceso universal, la cual se encuentran en un nivel de accesibilidad convertible, permitiendo la posibilidad de una propuesta técnica que permita el acceso universal como tal.

Con la ruta definida, se plantean las siguientes propuestas de mejoramiento.
