Escuela de Construcción Civil

**Anteproyecto de Mejoramiento Térmico, Lumínico y  
de Accesibilidad para la Escuela Rural Heriberto  
Bermúdez Cruz – San Felipe**

Trabajo de Título para optar al Título de Ingeniero  
Constructor

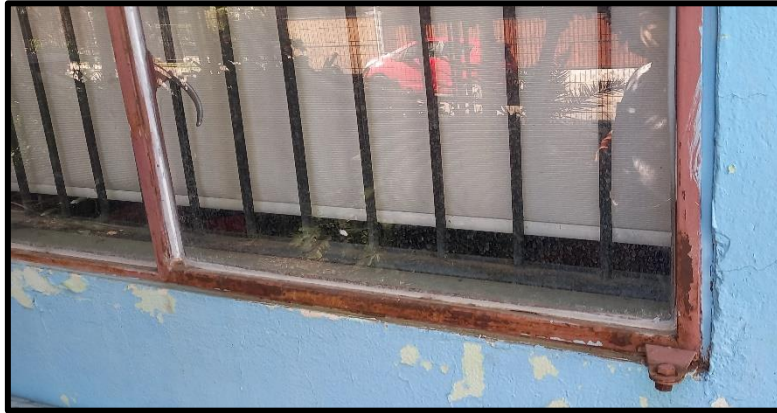
Durante una visita realizada al establecimiento se observaron estas condiciones y otras. En la figura 1.1 se observa que las ventanas existentes en el lado norte tienen marcos de acero corroídos debido a su antigüedad y la constante exposición a la humedad e intemperie. Es conocido que el acero es un material que presenta una alta conductividad térmica, por lo que es probable que las ventanas no sean eficientes y permitan el ingreso y/o salida del calor en las salas de clase (Areacencias, n.d.).

*Figura 1.1: Ventanas metálicas pabellón “b” del establecimiento educacional*

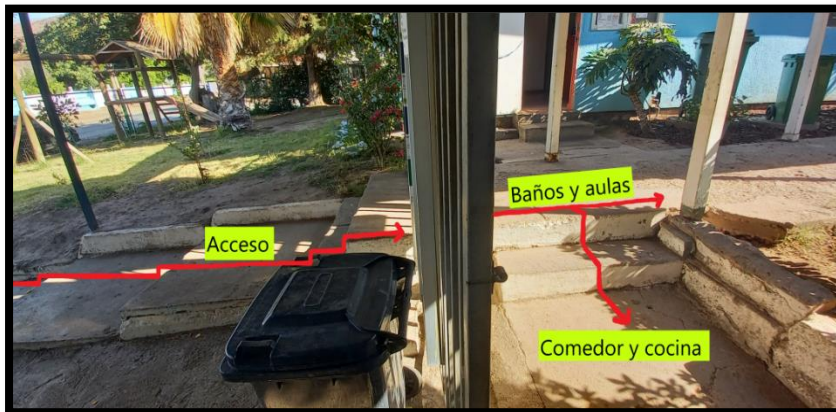
En la figura 1.3 se observa el acceso al colegio a través de peldaños y otras barreras que imposibilitan el desplazamiento de una persona con movilidad reducida.

*Figura 1.3: Acceso al establecimiento*

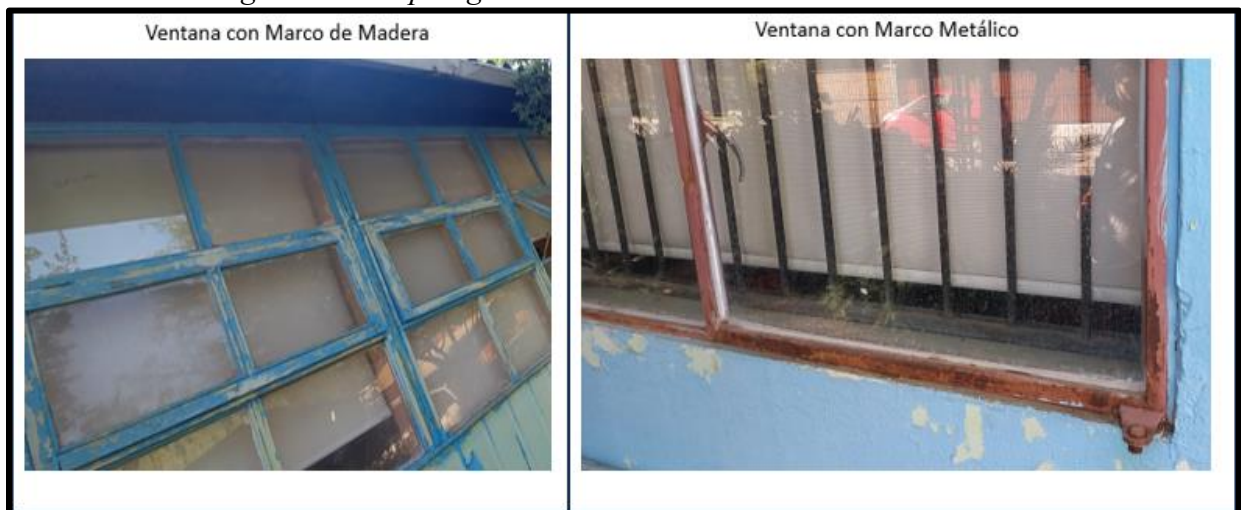
*Figura 4.21: Tipología de Ventanas Existentes en Caso de Estudio*

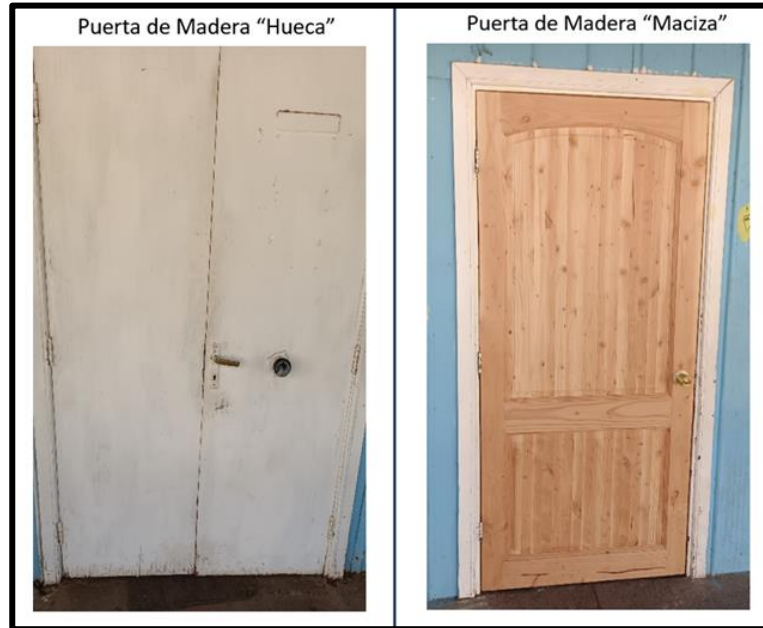
*Figura 4.24: Tipología de Puertas Existentes en Caso de Estudio*

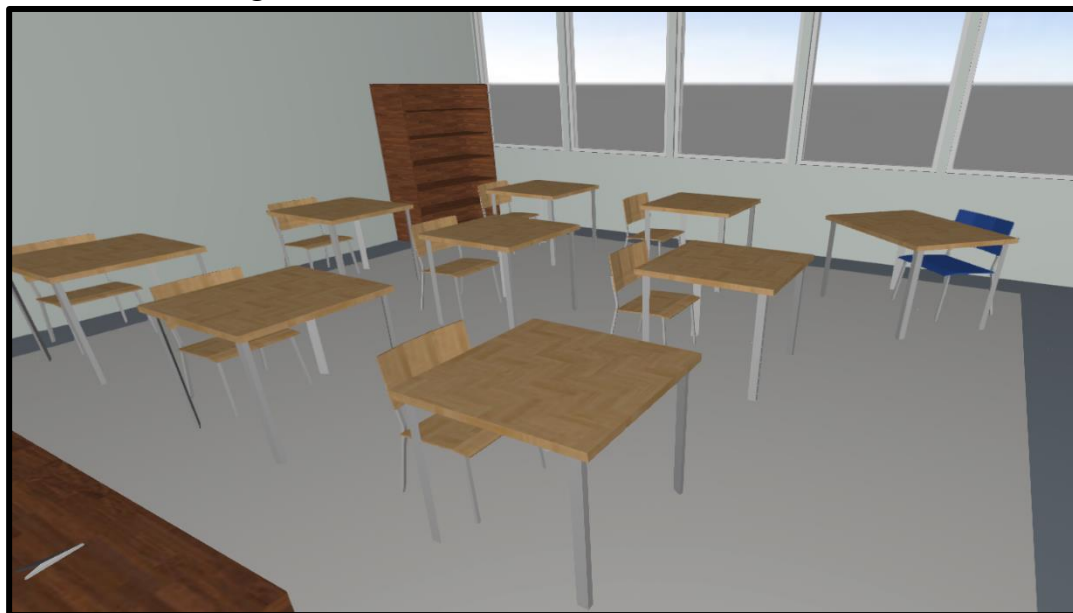
*Figura 4.52: Sala de Clases 04 Modelada en Dialux*

Es importante destacar que estos detalles adicionales permiten una simulación más precisa y realista, lo que a su vez conduce a resultados más fiables y aplicables.

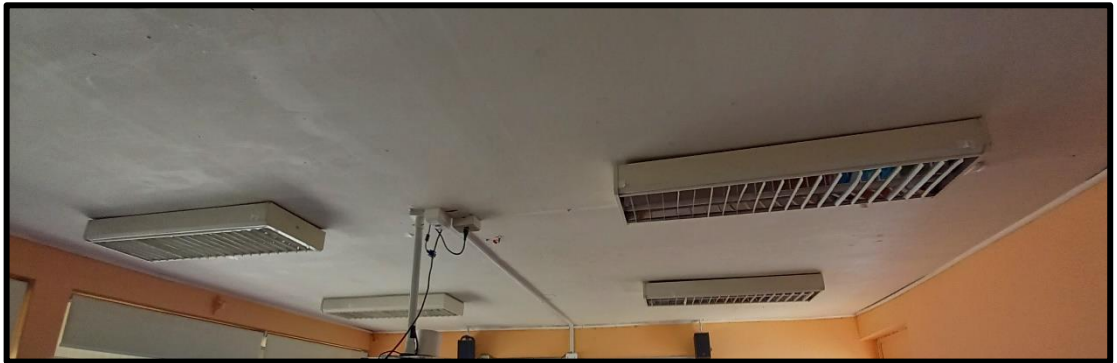
*Figura 4.55: Luminarias Salas de Clases*

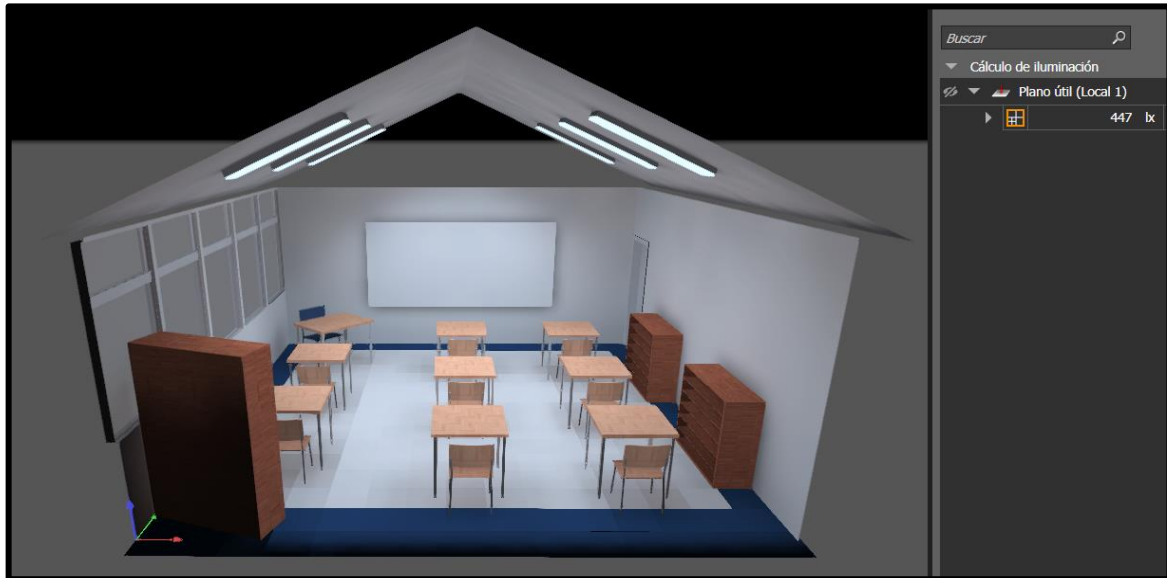
Para corroborar estas afirmaciones, se aplicarán los colores presentes en esta sala a alguna de las salas de la tipología anterior, con el objetivo de verificar la variación respecto al nivel de iluminación entre una y otra.

*Figura 4.62: Modelo 3D Aula 05 con Tonalidades de Aula 06*

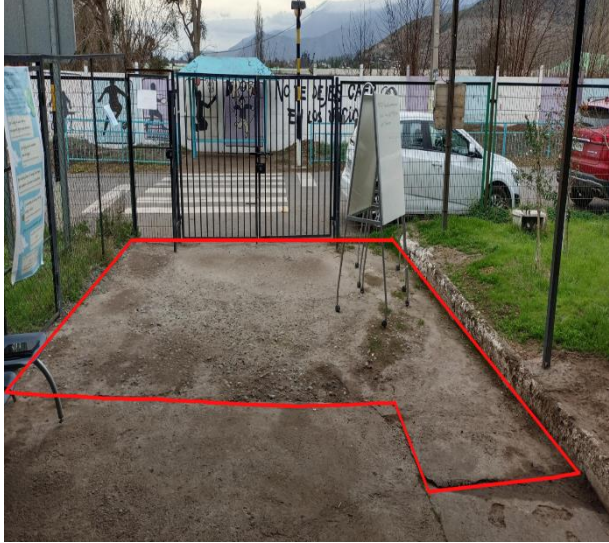
| Irregularidad Acceso a Inmueble Educativo | Irregularidad Pasillo "B" Escuela |

**Pasillos de Circulación.** Para concluir este diagnóstico de accesibilidad, se identificó que la ruta accesible establecida para el establecimiento educacional presenta deterioros en el pavimento de hormigón, el cual presenta diversas irregularidades que dificultarían el desplazamiento. Es por este motivo que se incorporó este aspecto dentro del diagnóstico. Principalmente, se determinará la superficie que presenta irregularidades y, además, se verificará dentro de los 4 pasillos que pertenecen a la ruta accesible si cumplen con el ancho mínimo recomendado por la normativa, que es de 1,50 m.
