Escuela de Construcción Civil.

“Evaluación de la influencia de la aislación térmica de planchas de material reciclado en la condensación superficial de tabiques, en viviendas sociales de la Región de Valparaíso.”

Tesis para optar al Grado de Licenciado en Ciencias de la Construcción y al Título de Ingeniero Constructor

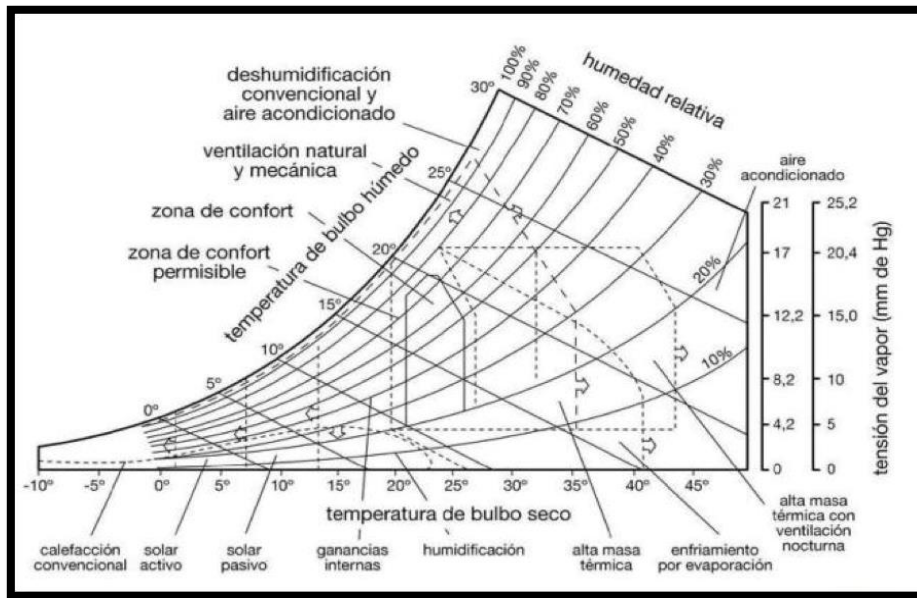
Givoni establece en su Diagrama Bioclimático la zona de confort térmico a utilizar en una edificación. Este diagrama permite determinar la estrategia bioclimática a adoptar en función de las condiciones higrotermicas del edificio en una determinada época del año. En el diagrama se distinguen zonas asociadas a sus respectivas técnicas bioclimáticas que permiten alcanzar la zona de bienestar. Se presenta el Diagrama de Givoni en la figura 1.1

Fig. 1.1 Diagrama de Givoni.

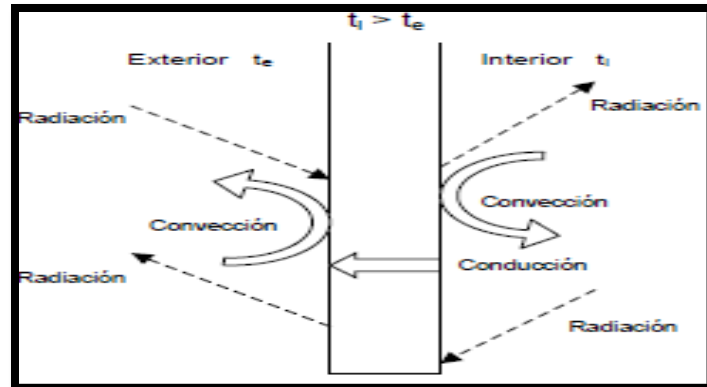
Al aislar una vivienda, lo que se planea es impedir que el calor se transmita por conducción desde el exterior al interior en verano y desde el interior al exterior en invierno, manteniendo así un ambiente confortable. Si no se logra lo anterior, se debe recurrir al uso de energía extra, es decir, uso de calefacción o refrigeración. Para lograrlo, se deben utilizar materiales aislantes en la envolvente, que son los que tienen una baja conductividad térmica y un espesor significativo.

Fig. 2.3. Transmisión de calor en un muro.

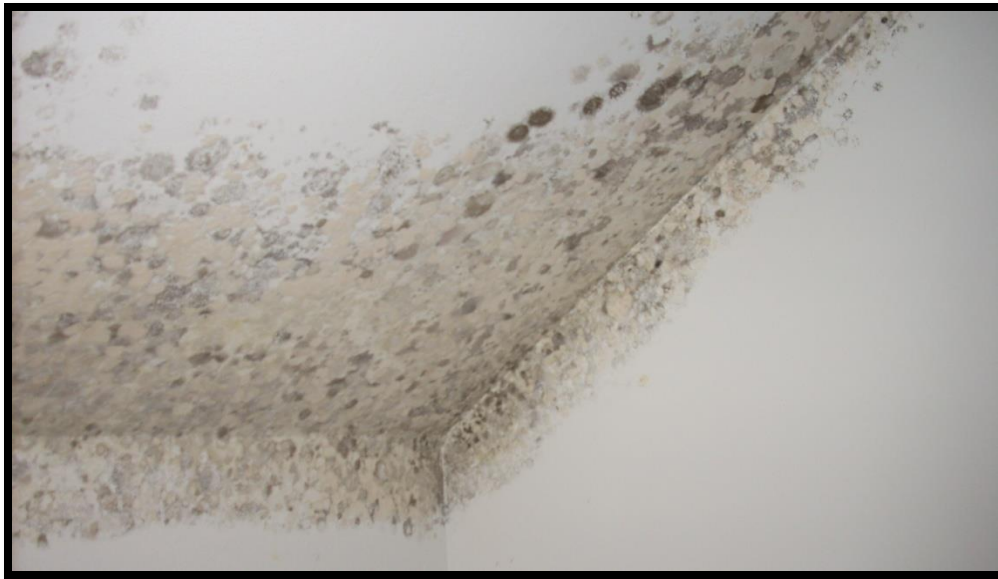
• **Humedad por Condensación:** Producida cuando la temperatura de algún elemento (pared, ventana, etc.) es inferior al “punto de rocío” del ambiente. El aire cargado de vapor entra en contacto con las paredes o cielos fríos, precipitándose en estado líquido. (Saavedra A, 2012).

Fig. 2.7 Humedad por condensación en pared de un baño.

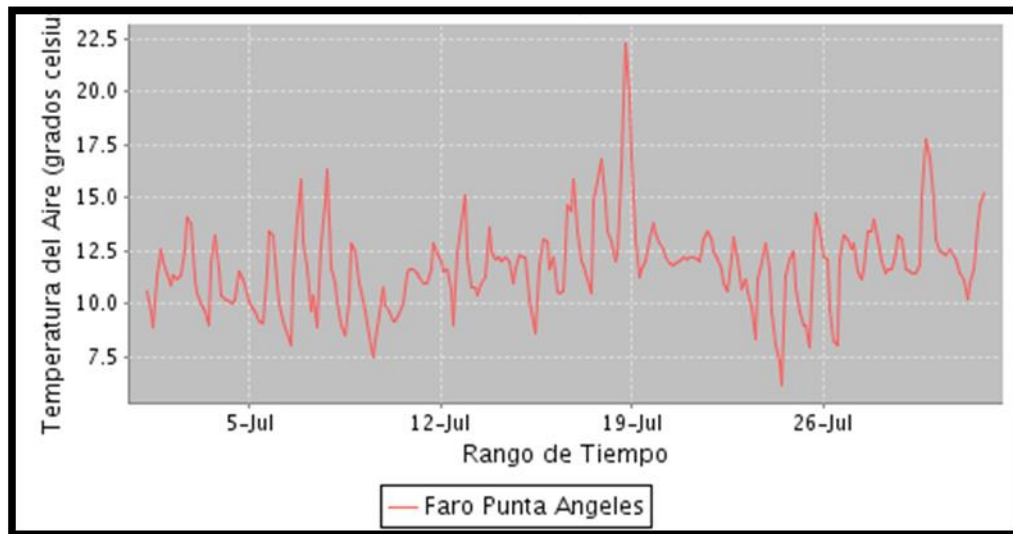
Se expone la siguiente figura 2.8 la cual representa las temperaturas registradas en el año 2014, específicamente en Julio, en donde se registró la temperatura más baja del año, la cual llegó a los 3,2°C el día 25 de Julio de 2014.

Fig. 2.8 Temperaturas registradas en Julio de 2014, faro Punta Ángeles, Valparaíso.

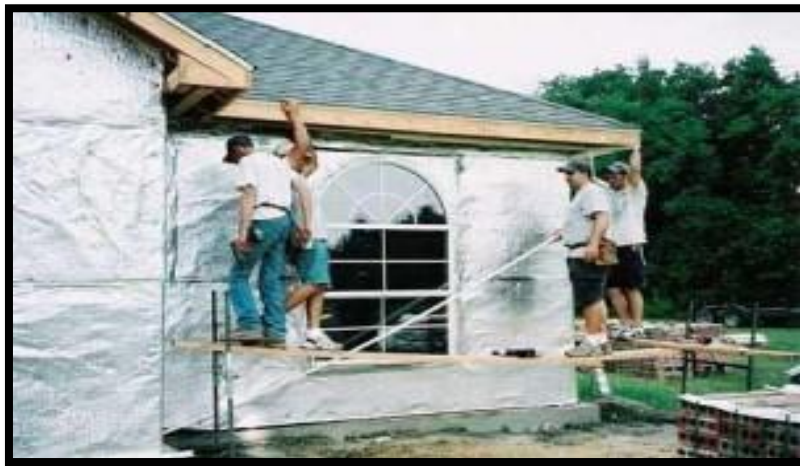
Fig. 2.10. Barrera de Vapor de tipo papel metalizado.

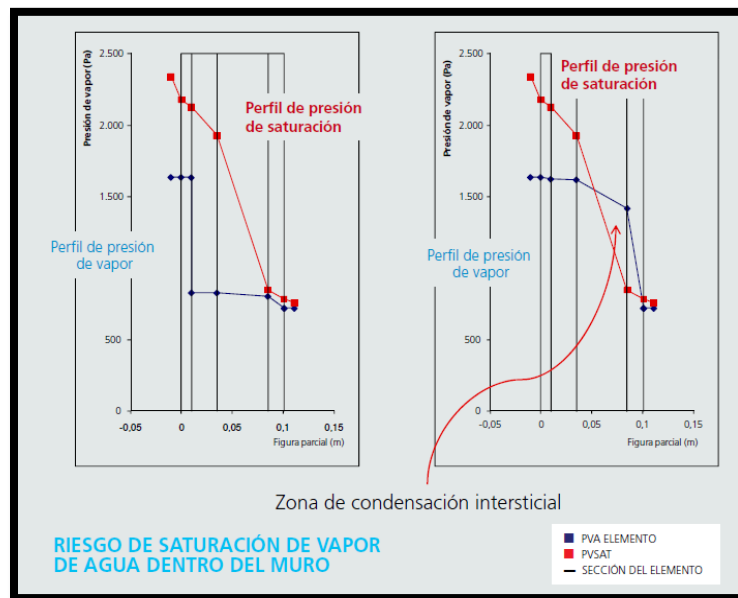
Una de las formas de prevenir la aparición de condensación intersticial es teniendo una aislación térmica por el exterior. En la figura 2.11 a la izquierda se aprecia un muro en el que no existe riesgo de condensación intersticial y a la derecha del mismo muro, pero con riesgo de condensación intersticial. Esto debido a que la presión de vapor del elemento, supera la presión de vapor de saturación, lo que a su vez produce que la masa de vapor contenida en el intersticio del elemento precipite en forma líquida, apareciendo consigo señales visibles de humedad por condensación intersticial.

Fig. 2.11. Esquema de zona de saturación y riesgo de condensación intersticial.

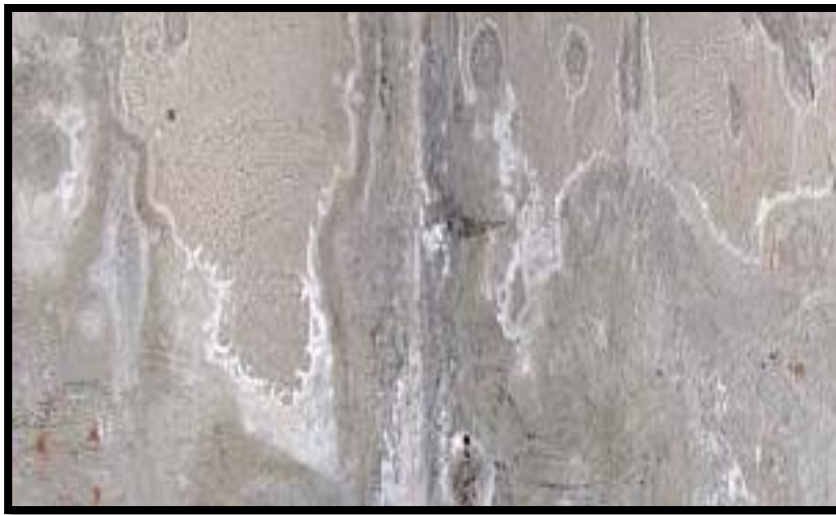
Se generan cuando los materiales contienen sales solubles en su interior o cuando pueden absorber agua con sales disueltas. Al aflorar la humedad a la superficie, esta arrastra la solución de sales a la superficie del elemento, debido a que el agua comienza a evaporarse aumenta la concentración de sales hasta llegar a la cristalización, es ahí donde se producen manchas blanquecinas sobre la superficie de los muros formándose cristalizaciones algodonosas de lento crecimiento.

Fig. 2.12 eflorescencia en muros interiores de una vivienda.

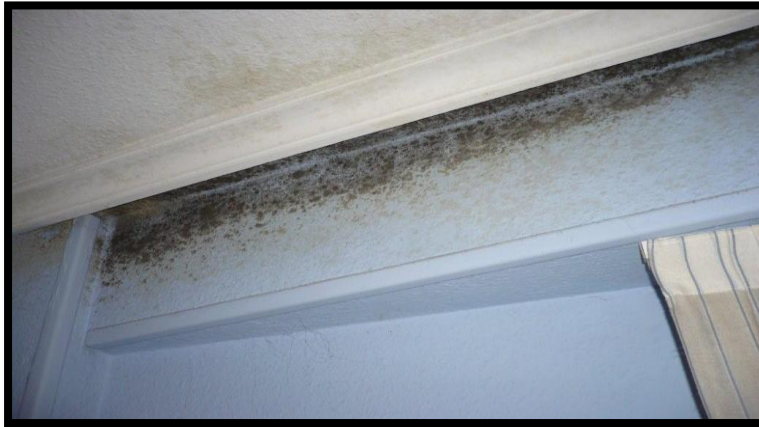
Fig. 2.13 Aparición de hongos y mohos en una pared de una vivienda.

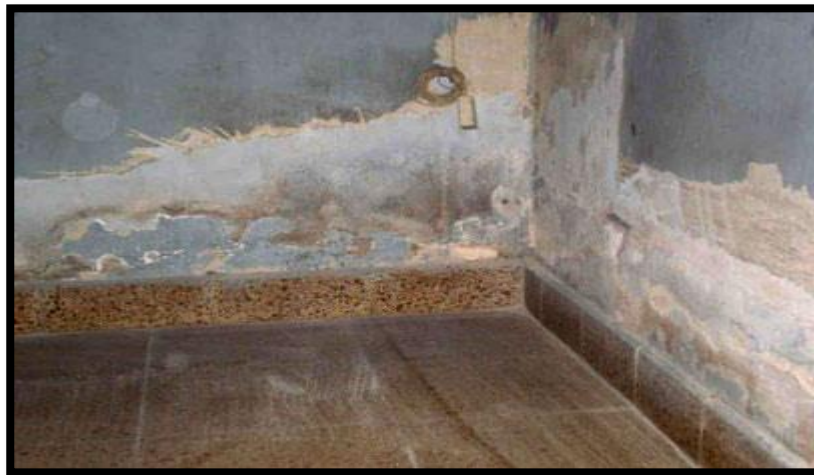
Se presentan en zonas o elementos constructivos defectuosamente aislados, por ejemplo, cuando existe aislación térmica, pero ésta no es de manera uniforme, el fenómeno se genera incluso en ambientes secos y con temperaturas por encima del punto de rocío.

Fig. 2.14 paredes de un baño con decoloraciones y mohos.

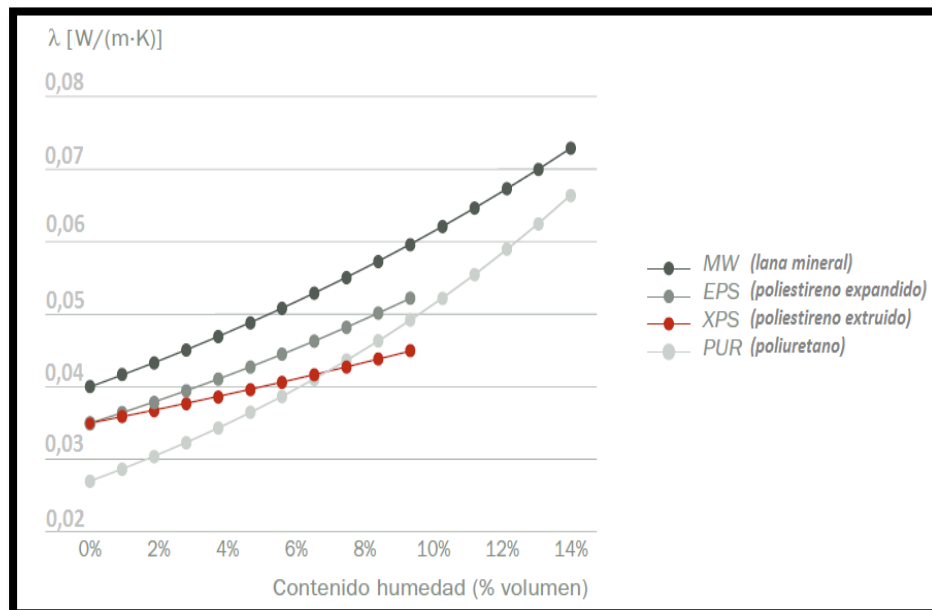
El siguiente gráfico muestra la variación de la conductividad térmica de una espuma rígida de Poliestireno expandido, y del poliuretano, del cual se hace referencia en el párrafo anterior.

Fig. 2.15 Variación de la conductividad térmica de materiales aislantes en función de la humedad.

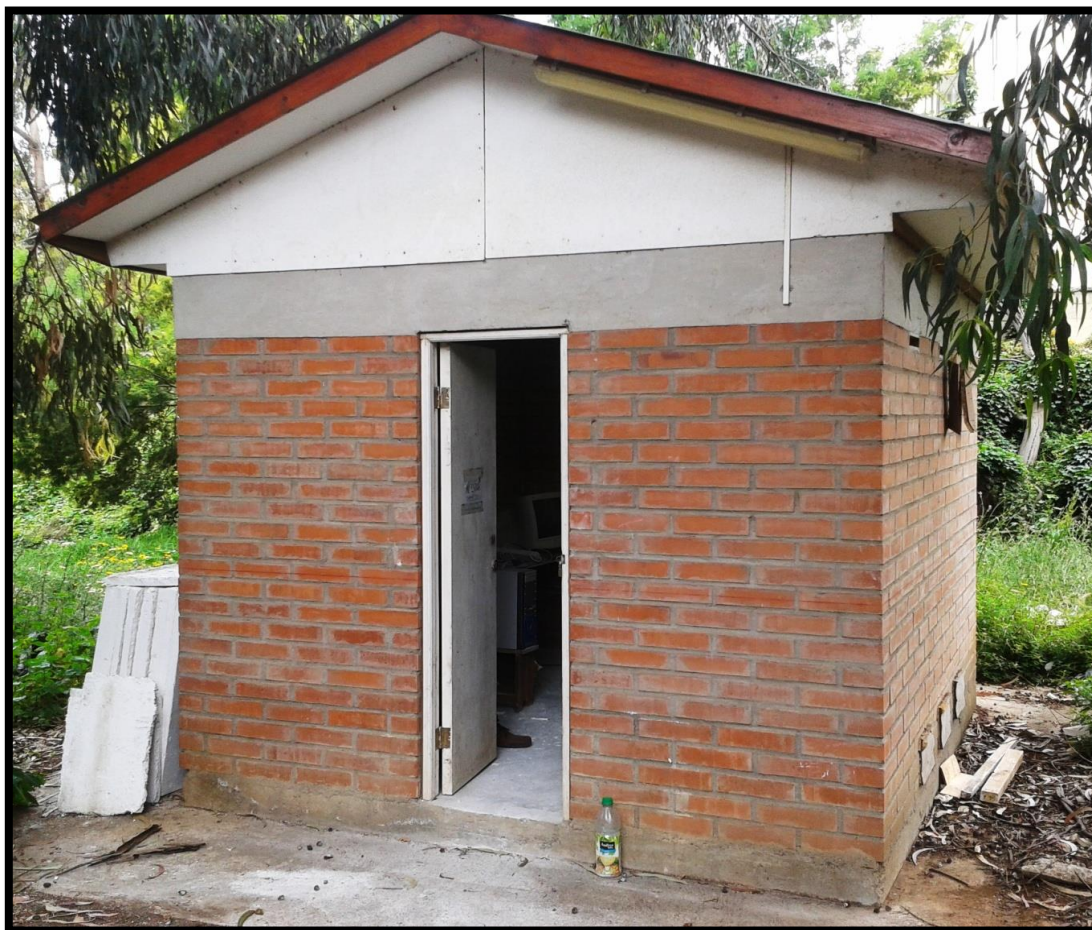
Figura 3.2

- Muros estructurales de ladrillo tipo Titán, con acero de refuerzo, llaga y tendel de dos centímetros, con coronación de hormigón armado por todo el perímetro de la vivienda.
- Techumbre de cerchas de pino, afianzada mediante espárragos de acero sin estriar, a la estructura de la coronación de la vivienda.
- Cubierta de planchas de aluminio de 0,35 milímetros de espesor, de largo continuo de dos metros.
- la vivienda presenta solo envolvente de ladrillo, por el interior se implementa tabiquería para montar la experiencia.

Módulo de prueba, Vivienda social tipo.

Lo anterior enunciado se visualiza en la figura 3.2.

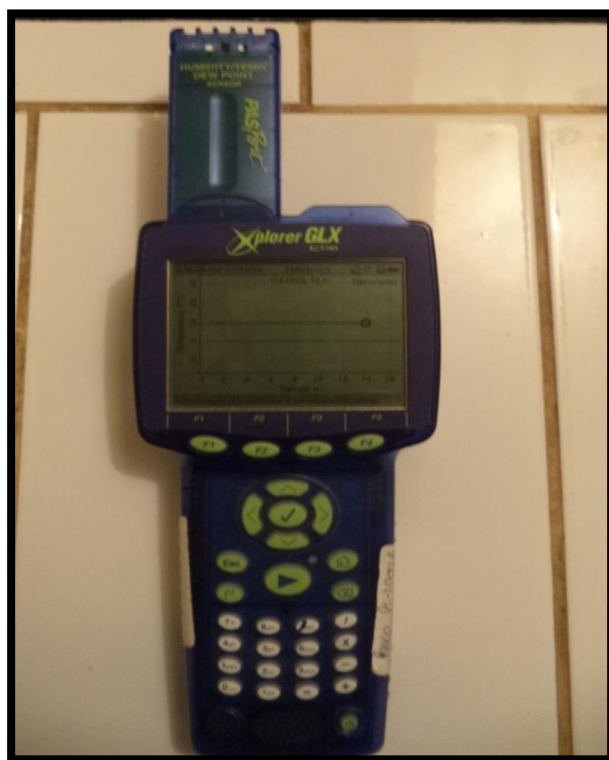
Figura 3.3

El Xplorer GLX es un sistema totalmente autónomo para las ciencias. También funciona como interfaz del sensor PASPORT cuando está conectado a un ordenador de sobremesa o portátil con software Data Studio. Se puede apreciar en la figura 3.3.

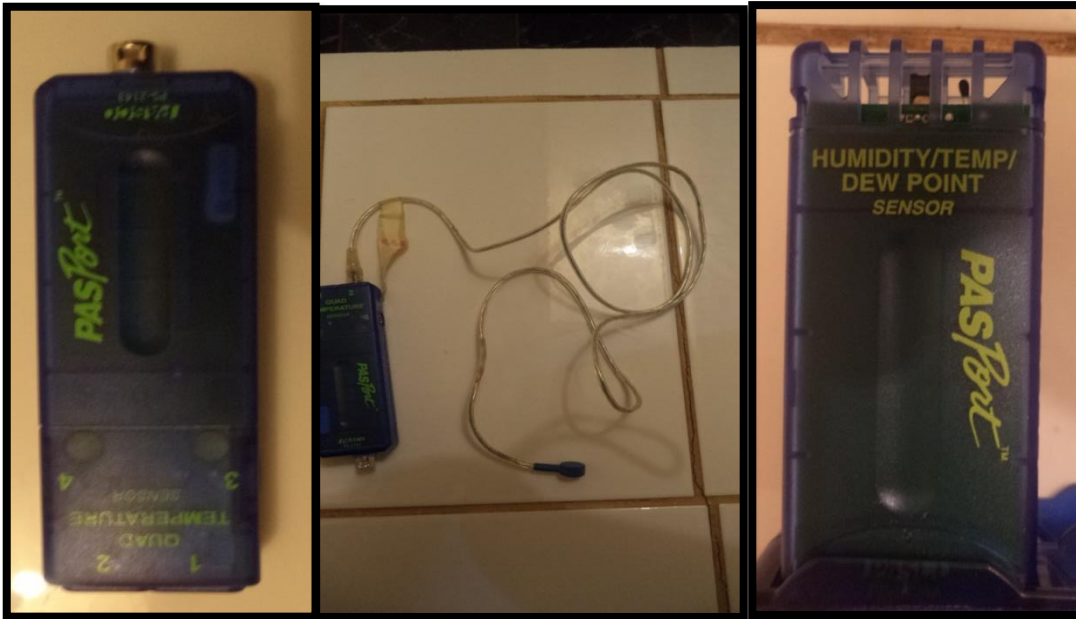
Figura 3.4

Como se mencionó anteriormente al equipo se le conectan diferentes sensores, existe uno de tipo cuádruple, al cual se le conectan cuatro sensores con los cuales se puede tomar en tiempo real la temperatura superficial de cada paramento de la envolvente, además se puede conectar un sensor de temperatura superficial, el cual registra la temperatura que se va presentando en el ambiente. Los sensores del Glx Xlporer toman datos de temperaturas, punto de rocío, humedad relativa, entre otros, se muestran en la figura 3.4.

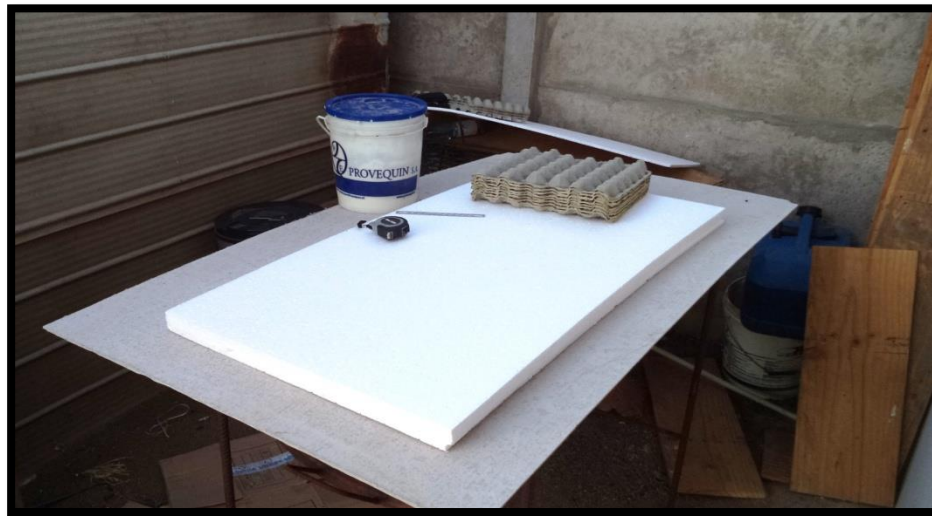
Figura 3.5

Como se dijo anteriormente y considerando las materias primas a utilizar, se comienza el proceso de confección de la plancha. En primer lugar se preparan los materiales en una superficie adecuada.

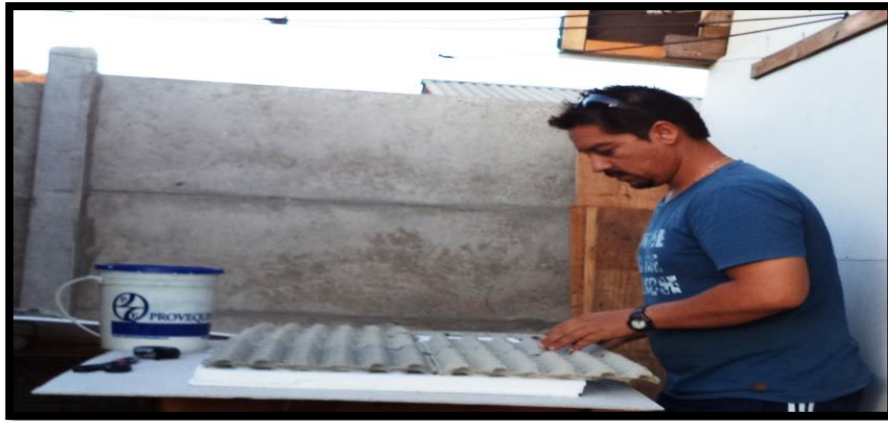
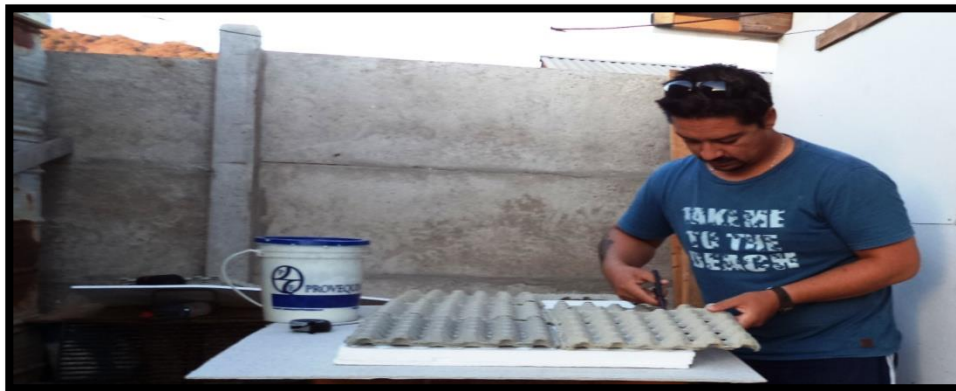
Teniendo los materiales ya dispuestos, se procede a disponer en la plancha de poliestireno las bandejas de huevo para así tener ubicadas de la manera más homogénea y uniforme posible las bandejas. Con esto realizado el paso siguiente es el de recortar las bandejas de huevo que sobresalen de la pancha de poliestireno. Lo comentado se aprecia en la figuras 3.6 y 3.7:

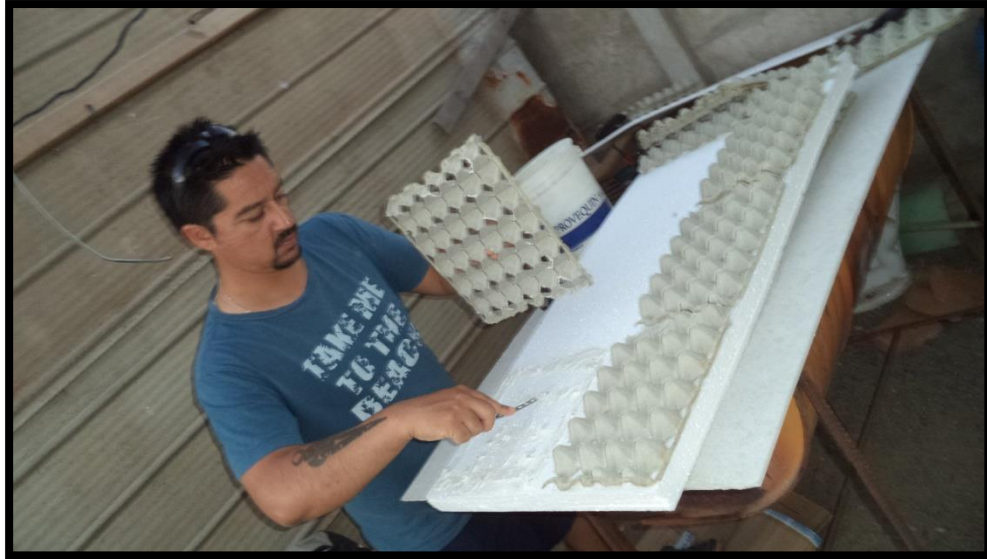
Figura 3.8

Al tener ya distribuidas y dimensionadas las bandejas en la plancha, se está en condiciones de comenzar a impregnar de adhesivo la plancha, para luego colocar la bandejas de huevo y producir el pegado de ambos materiales, se aprecia esta secuencia en la figura 3.8

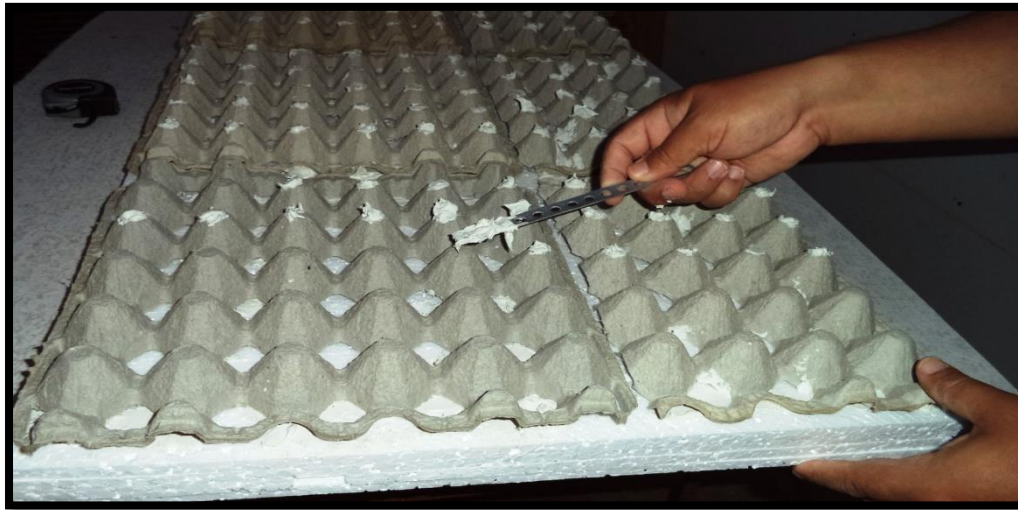
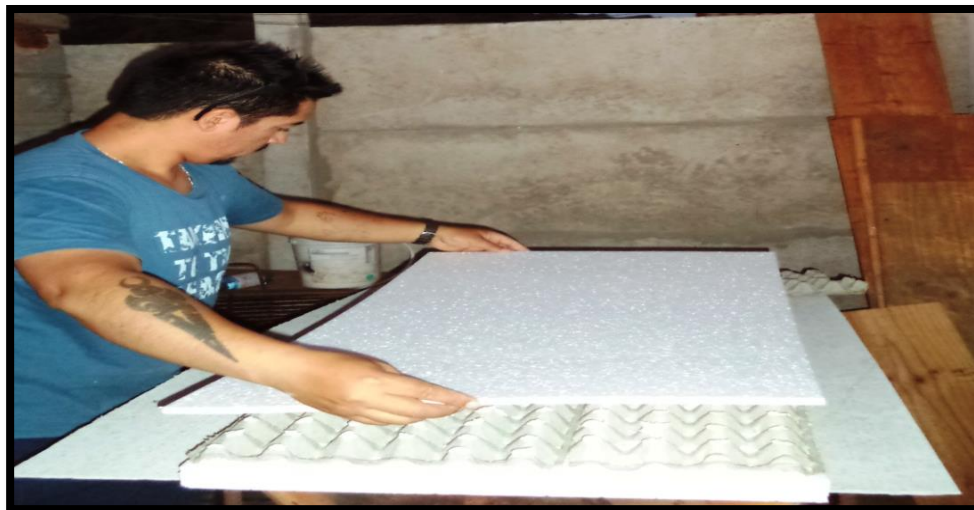
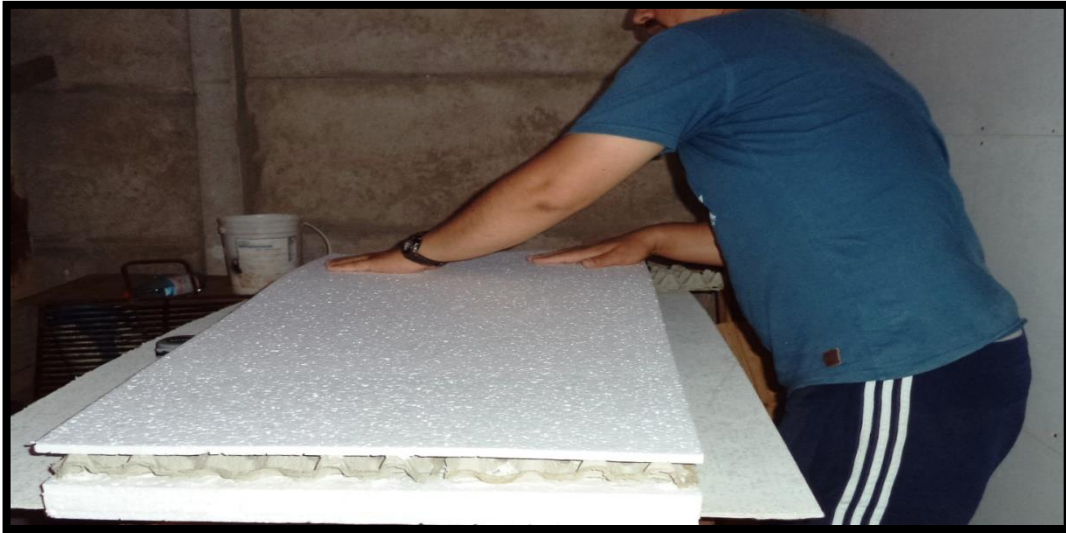
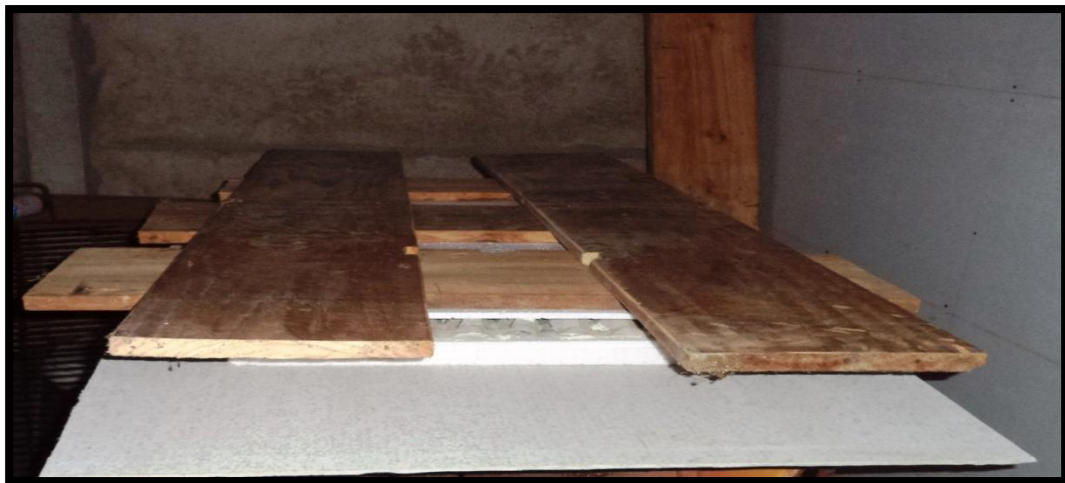
Cada uno de los pasos comentados se puede apreciar en las figuras 3.9; 3,10; 3,11 y 3.12.

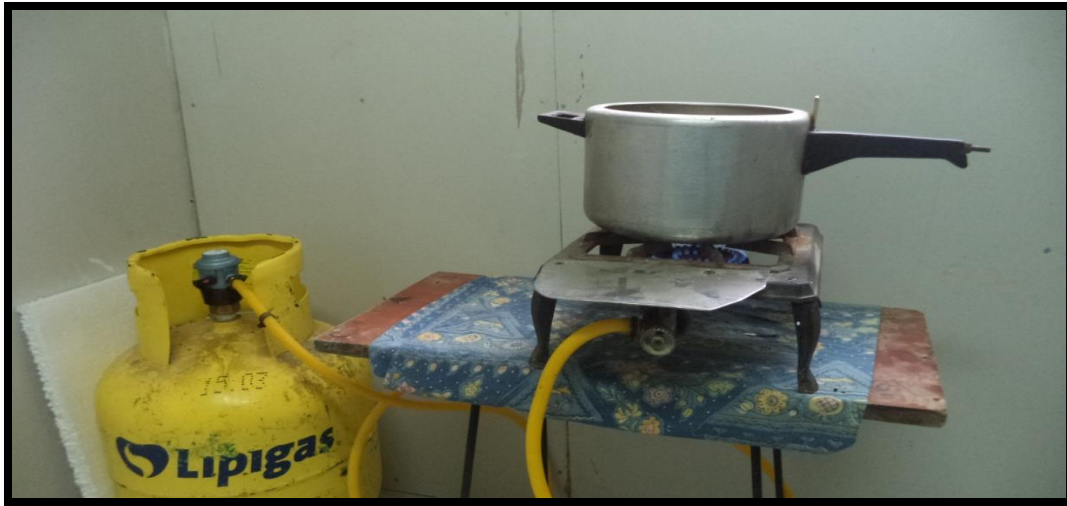
Figura 3.13.

valor contemplado entre los 50 gramos hora por persona, mas 140 gramos por hora por persona en la cocina y 250 gramos por hora de una calefactor chico. De acuerdo a estos parámetros es que se consideraron 440 gramos hora, cantidad representativa de 1 persona más el calefactor, creando así un ambiente que facilitaría la aparición del fenómeno indeseado de la condensación. Teniendo estos datos, se procedió a regular la intensidad de la llama para que ésta hiciera hervir los 440 gramos dentro del transcurso de una hora, para llevar a cabo esto, se consiguió una cocinilla en los laboratorios de la Universidad.

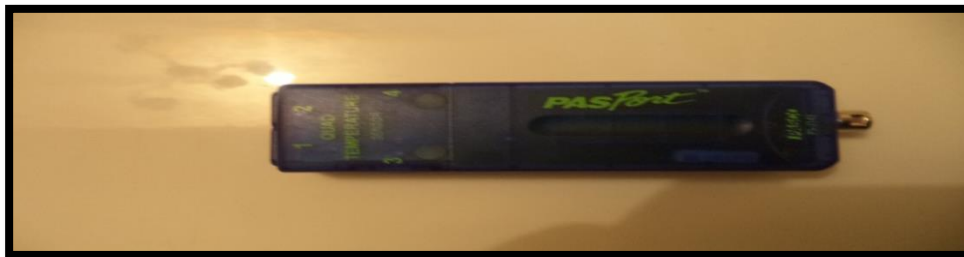
Figura 3.15

Los sensores a los muros van conectados mediante una cinta de tipo Masking Tape, las que van en contacto directo con la envolvente, a una altura de 1,7 metros, esto también para evitar la variabilidad en la toma de datos debido a la posible humedad por capilaridad del muro de la envolvente, en las cuatro paredes de la vivienda se colocaron los sensores, los que mediante el sensor cuádruple van registrando el comportamiento individual de cada uno de los muros de la envolvente de la vivienda.

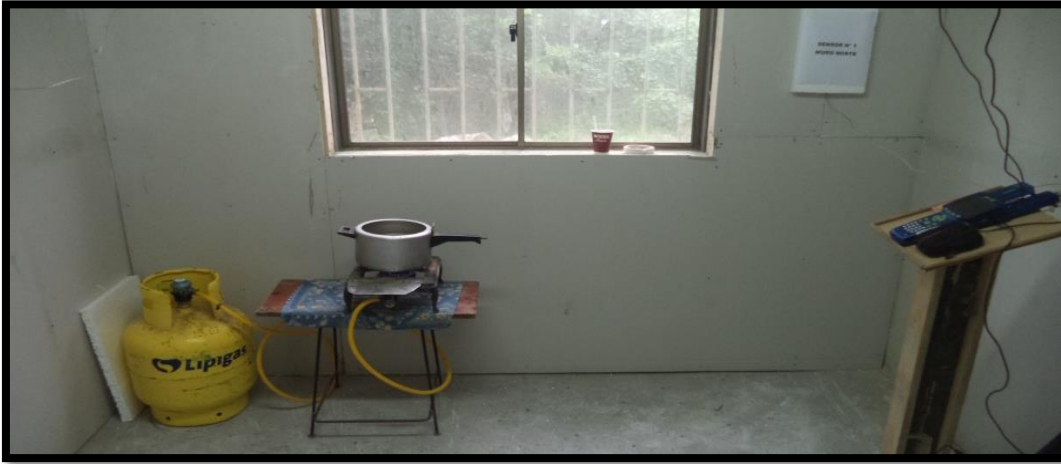
Figura 3.16

Los datos de humedad relativa, temperatura de punto de rocío, temperatura general del ambiente, presión atmosférica, se obtienen del sensor que va conectado directamente al equipo. En la figura 3.16 se puede apreciar el equipo con el sensor conectado.

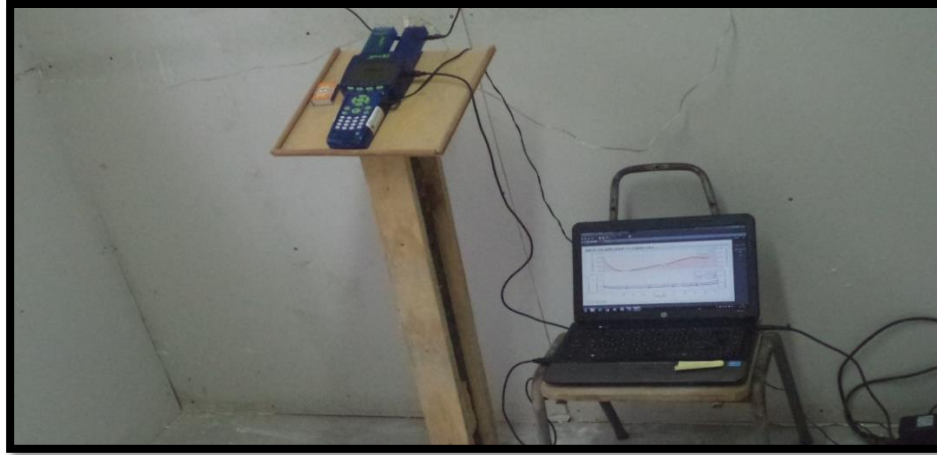
Figura 3.17.

En la figura 3.17 se aprecian la ubicación del equipo con sus conexiones respectivas:

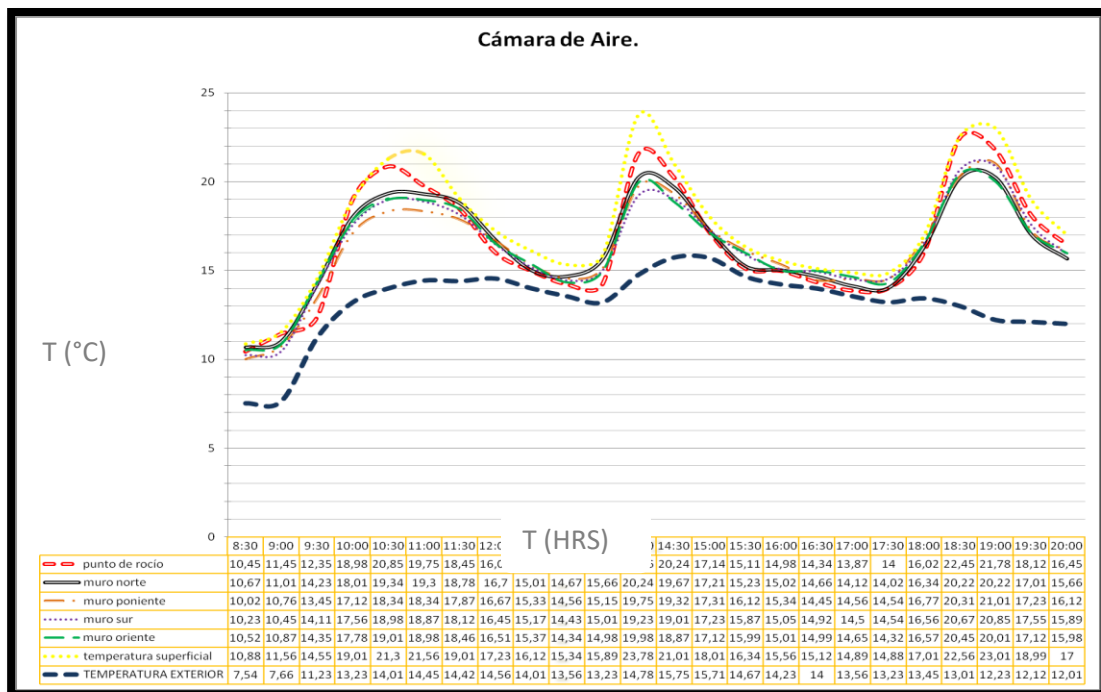
Las figuras 4.1 y 4.2 presentan la configuración del sistema mencionado, más la toma semanal de datos de temperatura superficial de los muros de la envolvente, más temperatura de rocío y temperatura superficial interior.

Fig 4.1 Cámara de aire entre tabiquería.

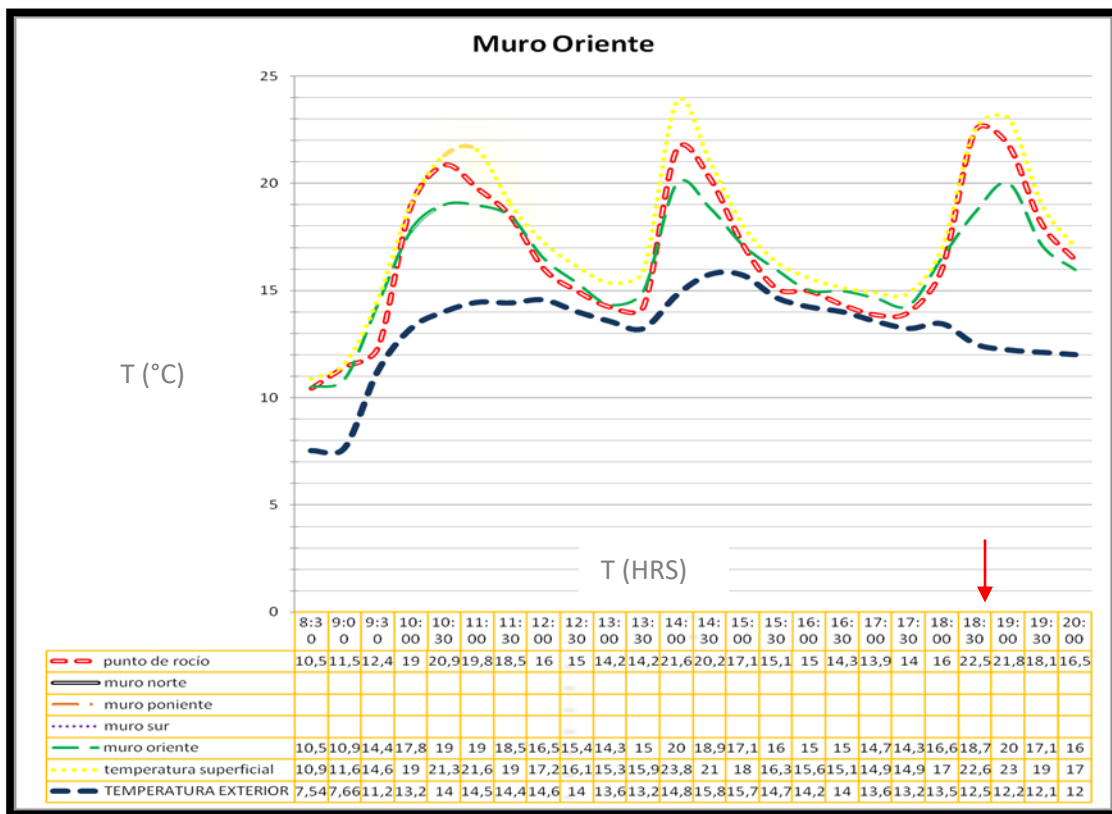
A continuación se presentan por separado el comportamiento de cada uno de los muros de la envolvente, exponiendo las temperaturas máximas y mínimas presentadas en el módulo, y su relación con la temperatura interior, temperatura de punto de rocío y la temperatura exterior. Se presenta la figura 4.3 con el Muro Oriente.

Figura 4.3 Temperatura superficial interior, T° de punto de Rocío y Temperatura superficial exterior en Muro Oriente.

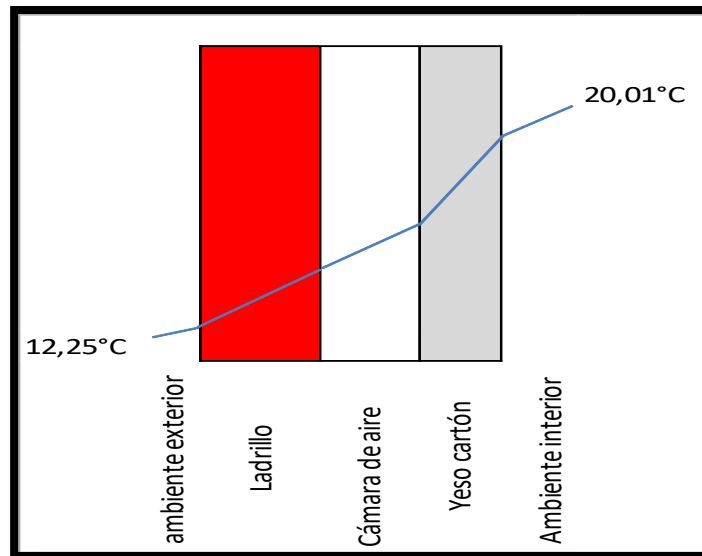
A continuación se expone de manera gráfica la diferencia de temperaturas desde el ambiente exterior al interior en el horario de las 18:30 horas.

Fig 4.5 Perfil de temperaturas en Muro Oriente.

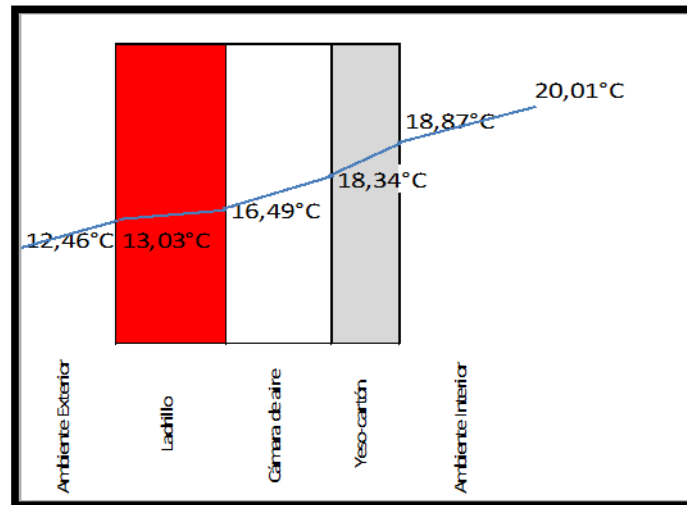
Graficando lo anterior se obtiene lo siguiente para el Muro Oriente:

Fig. 4.6. Perfil de temperaturas muro Oriente, según Nch 1973.

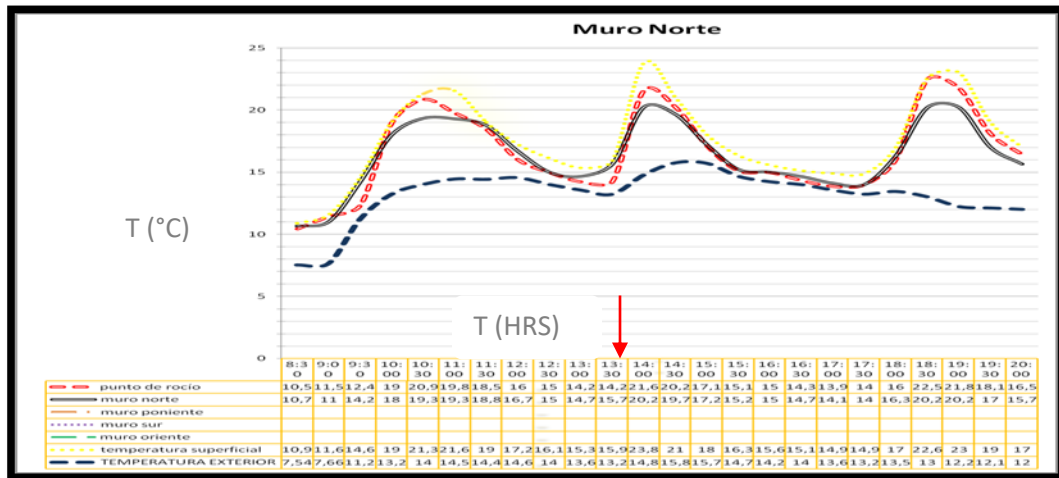
Figura 4.7. Temperaturas Máximas y Mínimas registradas en Muro Norte aislación de cámara de aire.

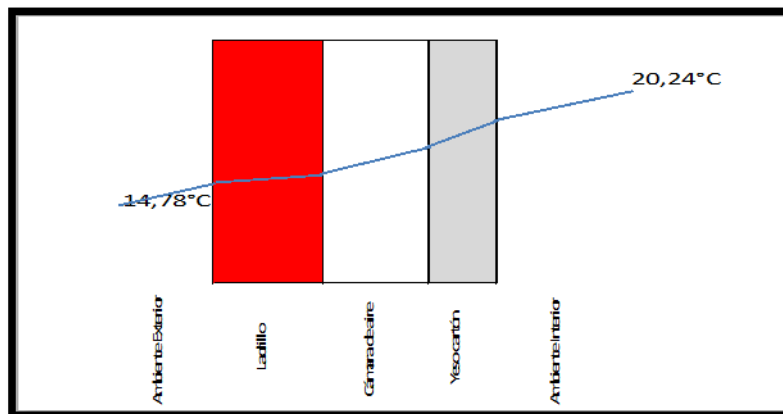
Fig 4.8. Perfil de temperaturas en Muro Norte.

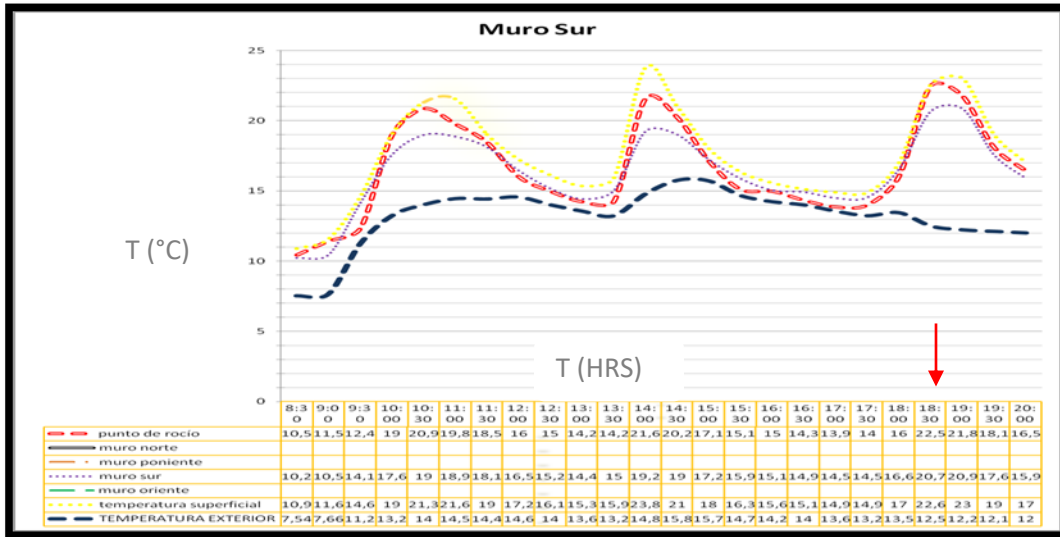
Figura 4.10 Temperatura superficial interior, T° de punto de Rocío y Temperatura superficial exterior en Muro Sur.

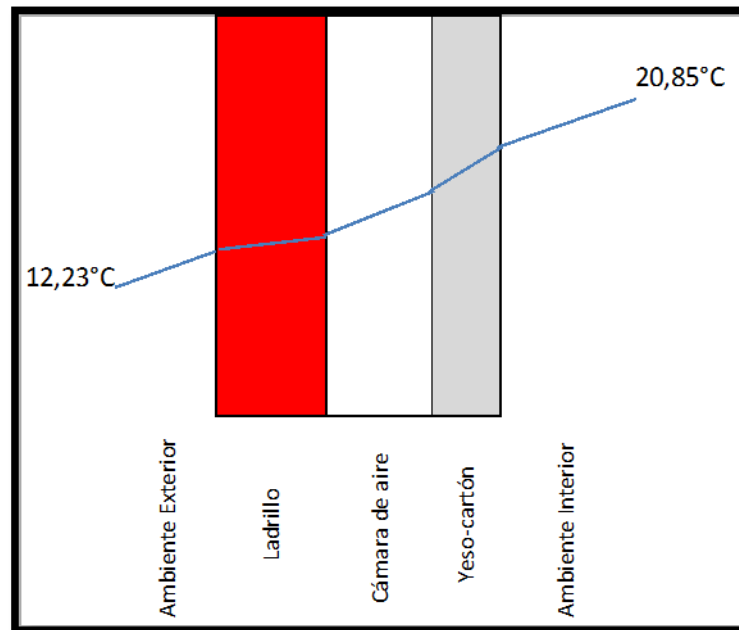
Fig 4.11. Perfil de temperaturas en Muro Sur.

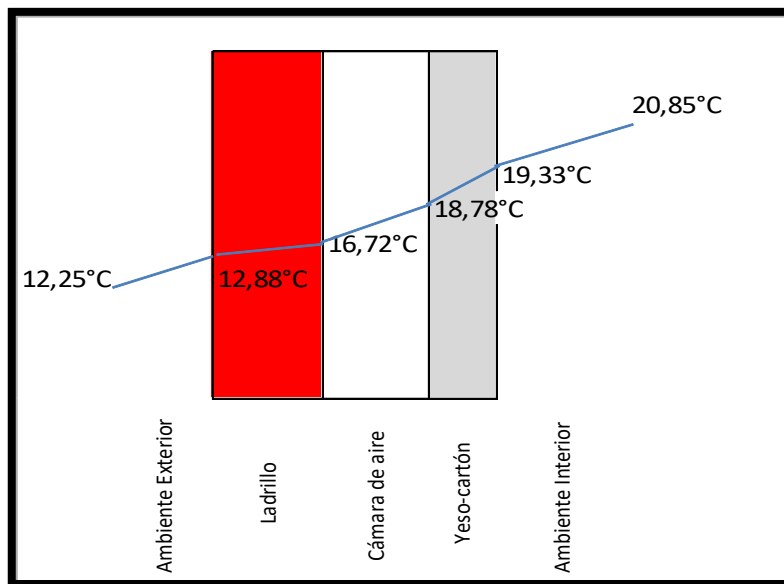
Fig.4.12. Perfil temperaturas Muro Sur.

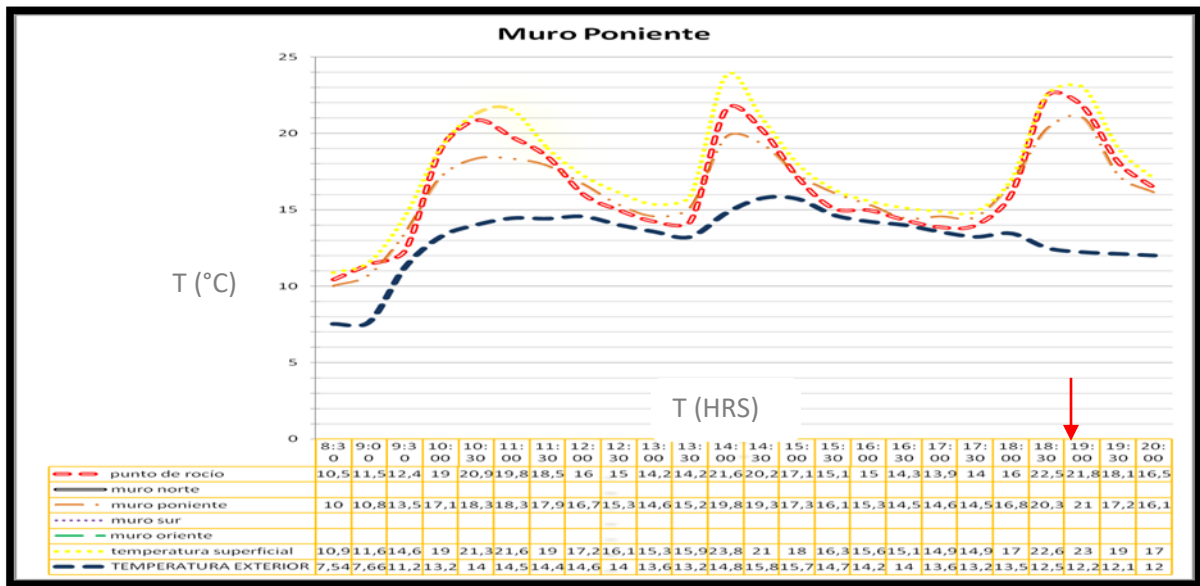
Fig. 4.13. Temperatura superficial interior, temperatura de punto de rocío, temperatura exterior y temperatura superficial en muro poniente.

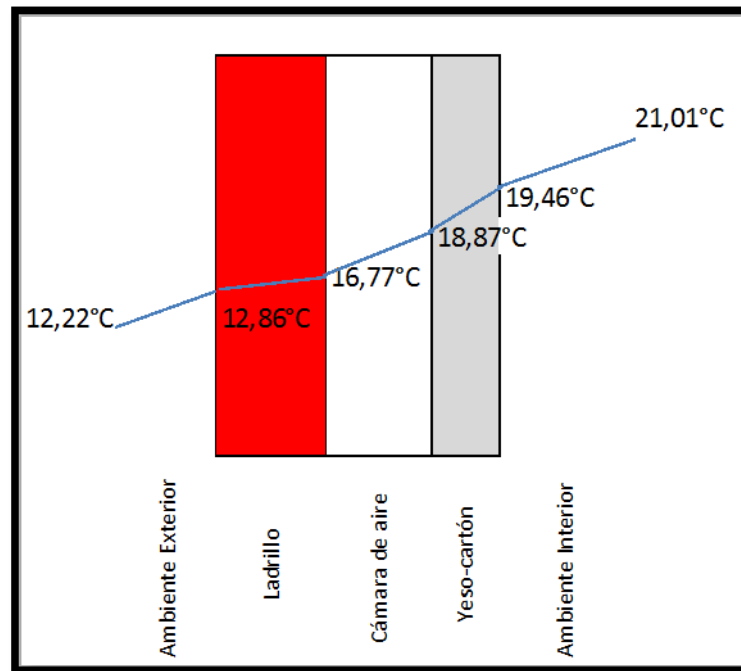
Fig. 4.14. Perfil de temperaturas según cálculo Nch 1973 of 1987.

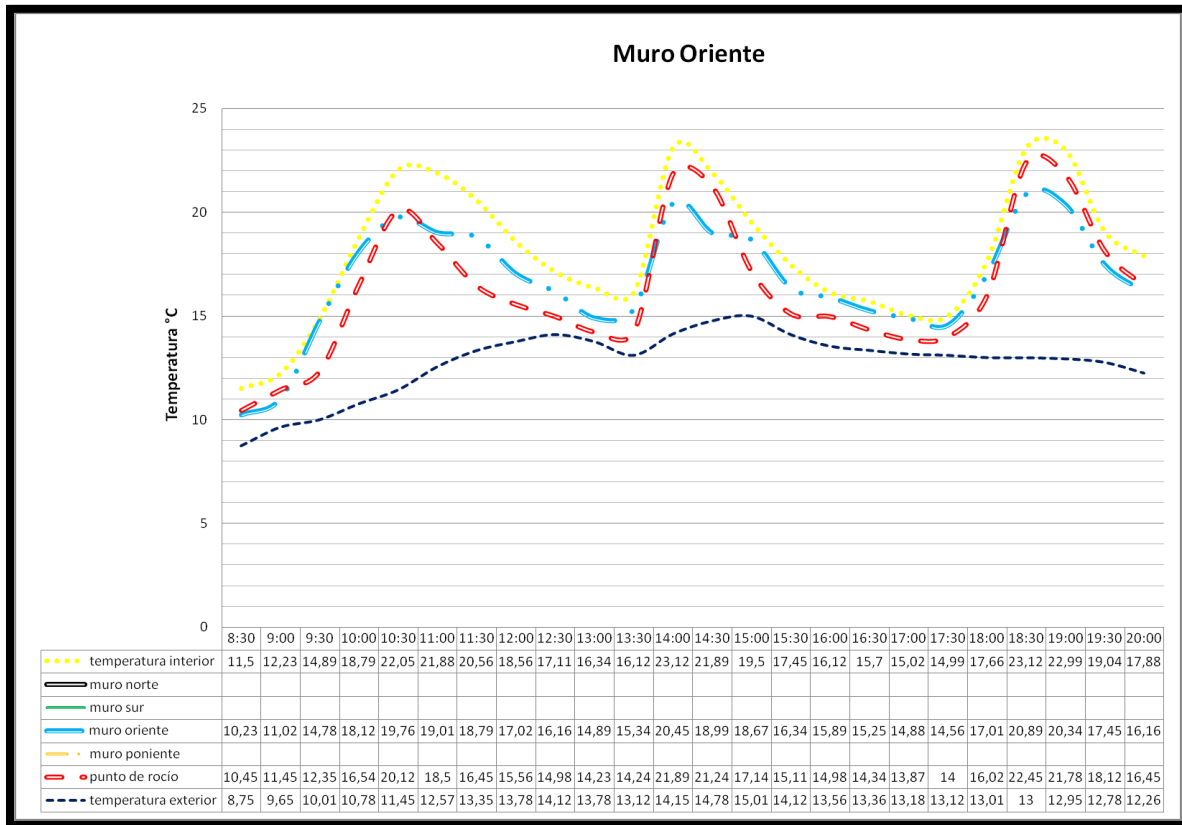
Fig. 4.17. Gráfico promedio de temperatura superficial interior, temperatura exterior, temperatura de punto de rocío y temperatura superficial muro Oriente.

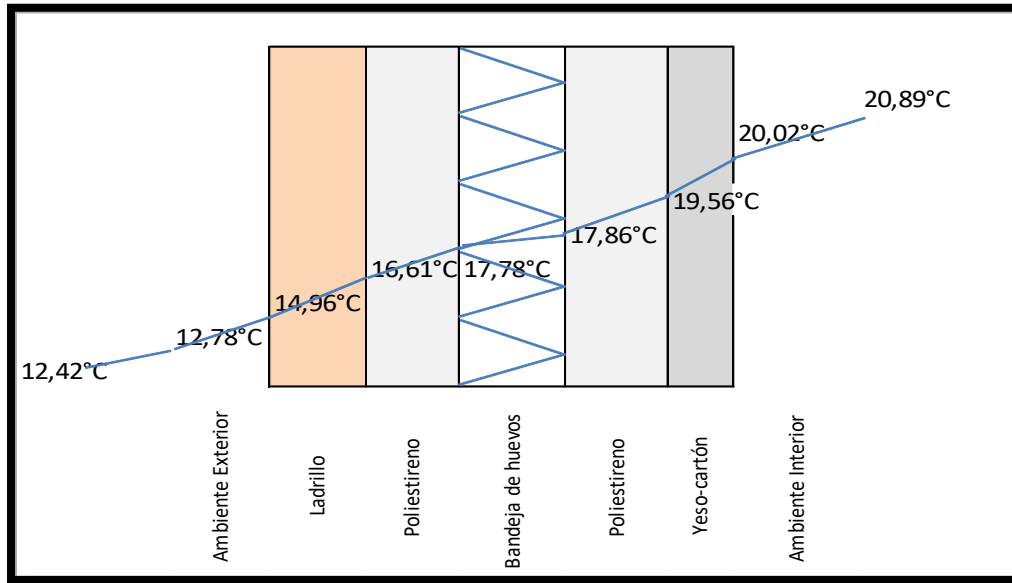
Fig 4.18 Perfil de temperaturas Muro Oriente según cálculo Nch 1973 of 1987.
