Escuela de Construcción Civil.

“Evaluación de la influencia de la aislación térmica de planchas de material reciclado en la condensación superficial de tabiques, en viviendas sociales de la Región de Valparaíso.”

Tesis para optar al Grado de Licenciado en Ciencias de la Construcción y al Título de Ingeniero Constructor

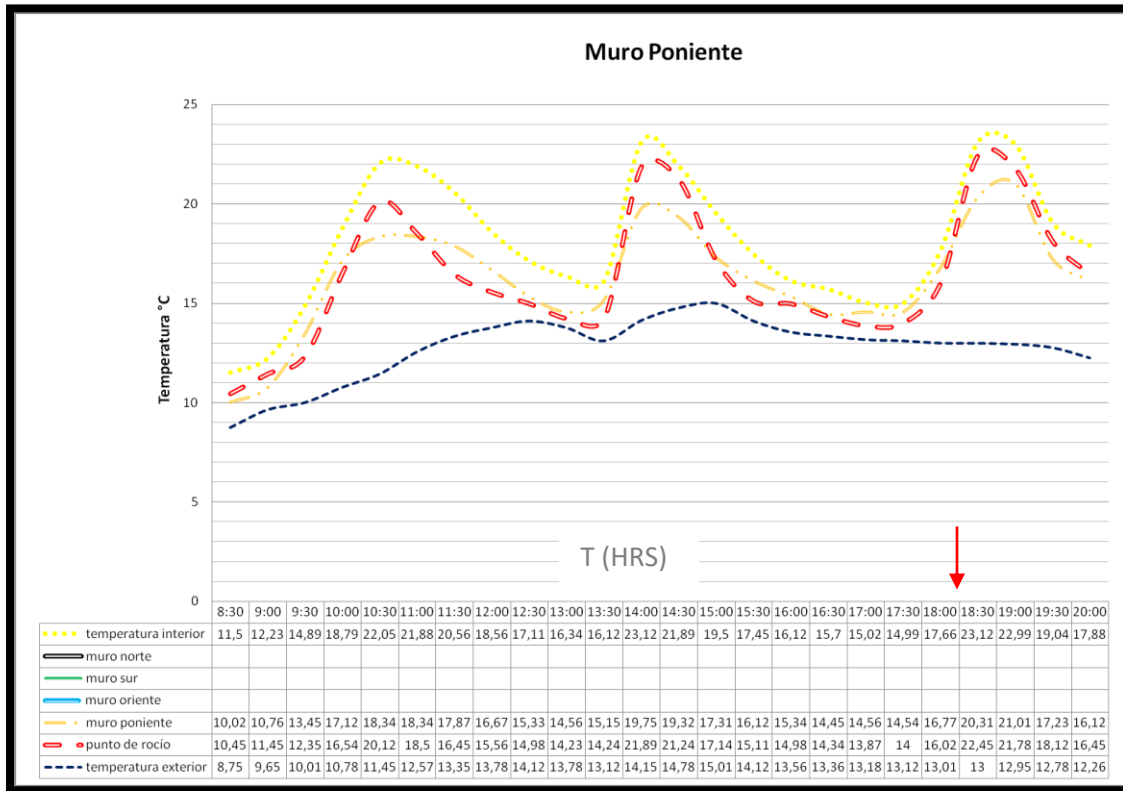
Fig. 4.23. Temperatura superficial interior, temperatura de punto de rocío, temperatura exterior y temperatura superficial interior del muro Poniente.

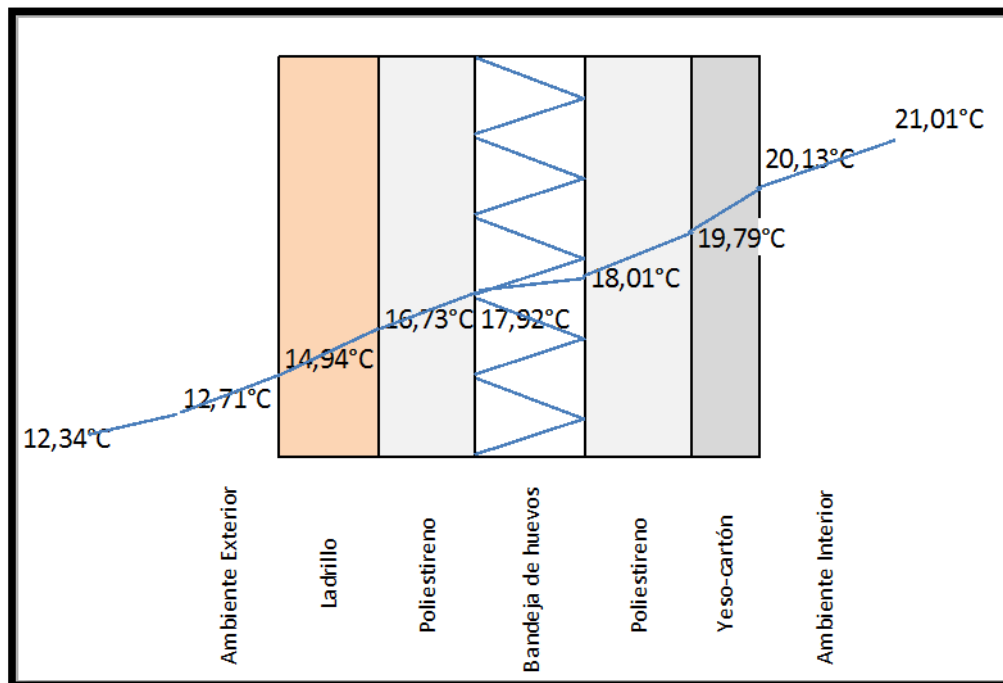
Fig. 4.24. Perfil de temperaturas en muro poniente.

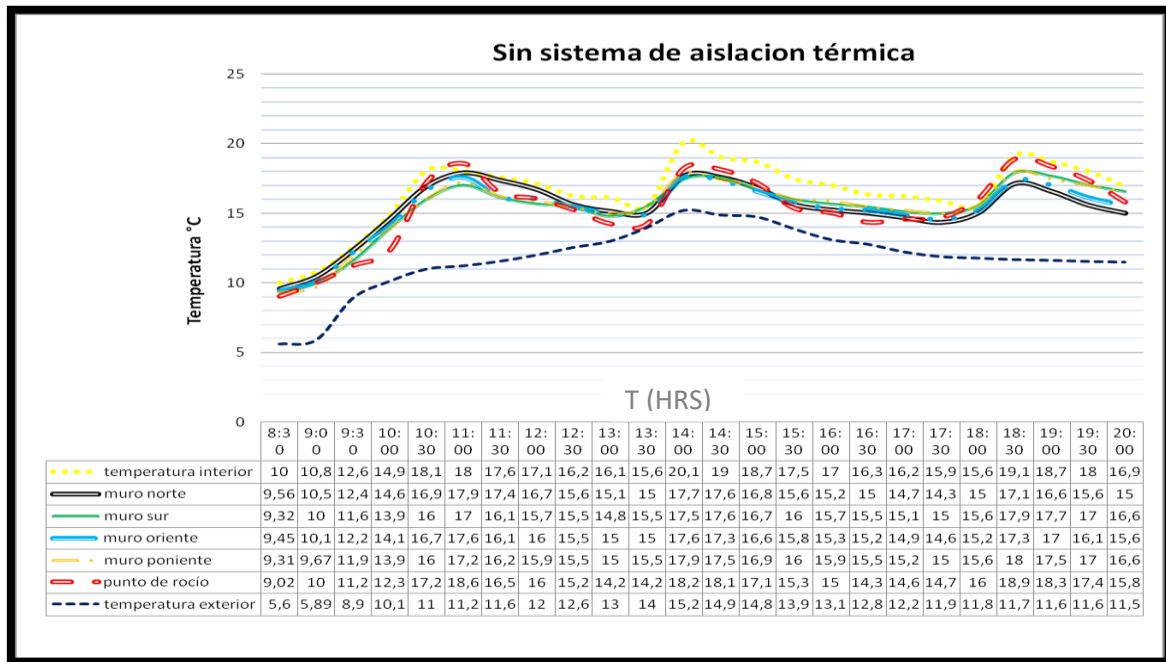
Fig. 4.25 .Promedio semanal de las temperaturas superficiales interiores de los muros de la envolvente de la vivienda, temperatura superficial interior del ambiente, temperatura del punto de rocío, sin sistema de aislación térmica; datos obtenidos en la semana del 10 al 14 de Noviembre de 2014.

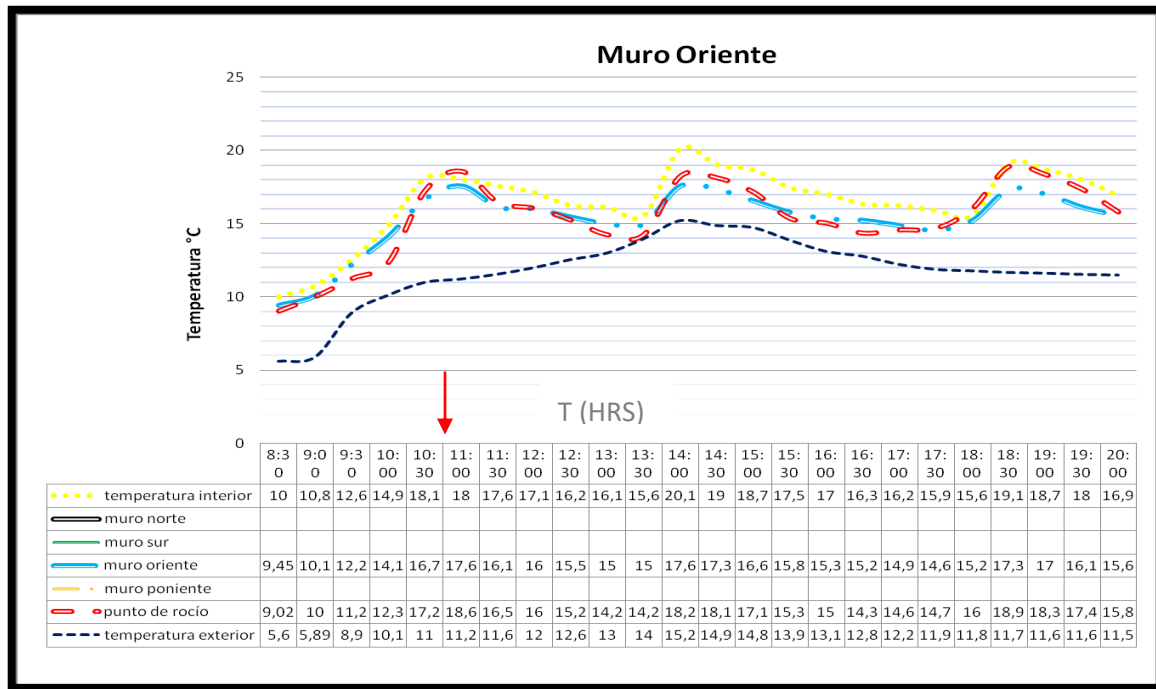
Fig. 4.26 Gráfico promedio de temperatura superficial interior, temperatura exterior, temperatura de punto de rocío y temperatura superficial muro Oriente.

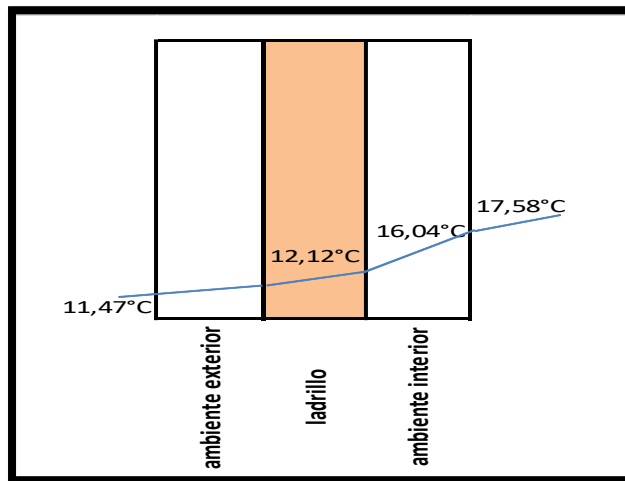
Fig.4.27. Perfil de temperaturas en muro Oriente.

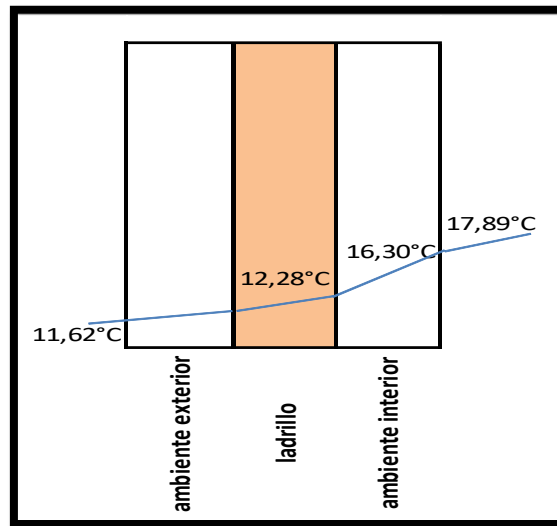
Fig. 4.29. Perfil de temperaturas en muro Norte.

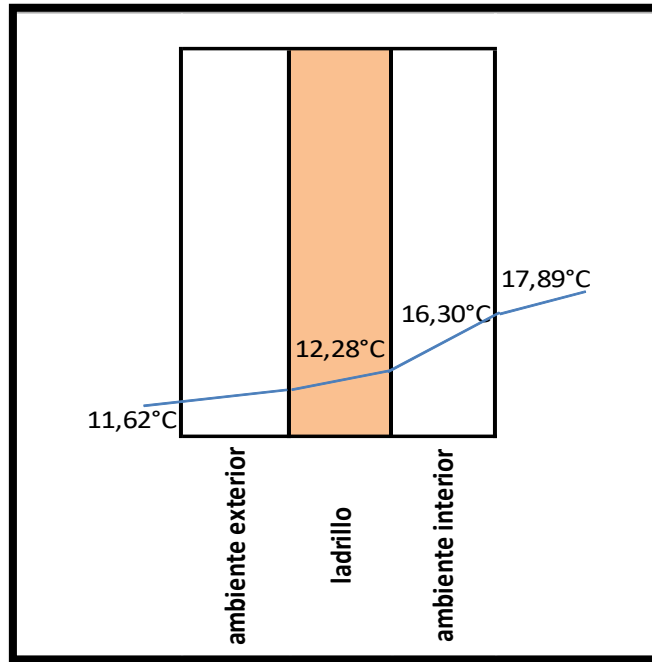
Para corroborar la información y saber si se está en riesgo de condensación superficial en el muro en cuestión según la Nch 1973 se tiene lo siguiente:

Fig 4.31 Perfil de temperaturas muro Sur.

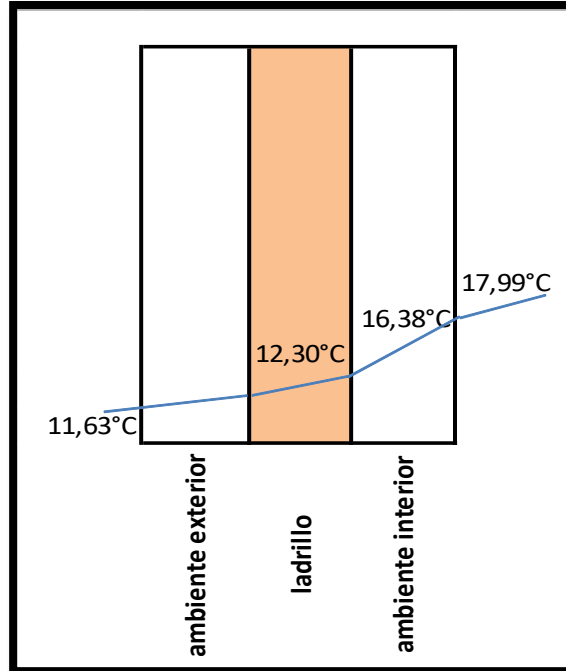
Fig. 4.33 Perfil de temperaturas en muro Poniente.
