**FACULTAD DE ODONTOLOGÍA  
ESCUELA DE GRADUADOS  
PROGRAMA DE ESPECIALIDAD EN ENDODONCIA**

**CIRUGIA CORRECTIVA EN PERFORACIONES DE FURCA.  
UNA ALTERNATIVA EN LA PRESERVACION DENTARIA.**

**REPORTE DE CASO PARA OPTAR A POSTÍTULO DE  
“ESPECIALISTA EN ENDODONCIA CLÍNICA”**

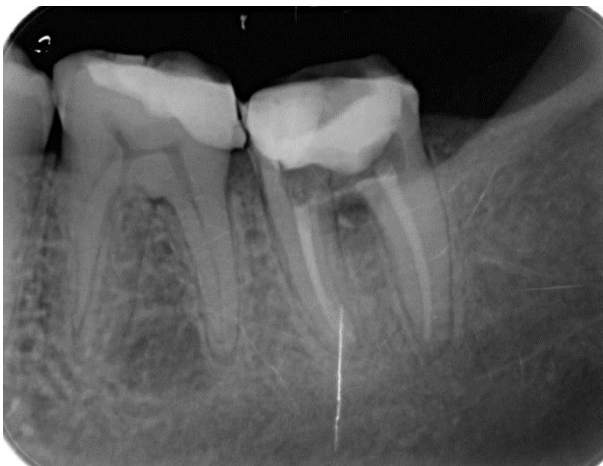
En pregrado, se elimina la temporización y el material sellador, razón por la cual se vuelve a derivar a la paciente a la clínica de postgrado en julio del 2022. En esta oportunidad, se elimina el tejido de granulación que invade la cámara pulpar proveniente de la zona de furación, se realiza control de la hemostasia y se sella

con Biodentine. Se temporiza el diente y se deriva a pregrado para su rehabilitación post endodoncia. En pregrado, el diente asintomático es rehabilitado con una incrustación de ceromero. Semanas posteriores diagnostican un aumento de volumen, sintomático a la oclusión y tracto sinusal activo. Por lo anterior, se

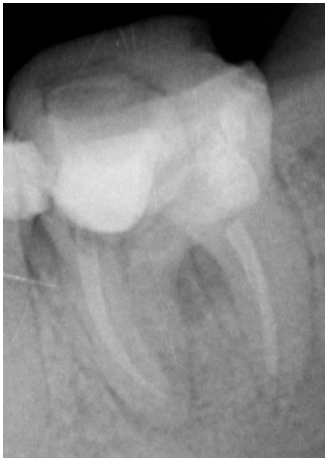
En octubre del 2022, la paciente consulta en postgrado, se confirma hallazgo clínico con una fistulografía, determinan profundidad al sondaje de 10mm en zona vestibular. Realizan control de la oclusión, destartrate subgingival. Una semana posterior se da alta endodoncia.

En Julio del 2023, nuevamente la paciente consulta en la clinica endodóntica del posgrado por sintomatología dolorosa a la oclusión en relación con el diente 3.7. Los tejidos blandos estaban lesionados con una cicatriz fistulosa. En esta sesión se planifica el abordar el sellado de la perforación fallida y el retratamiento endodóntico del diente.

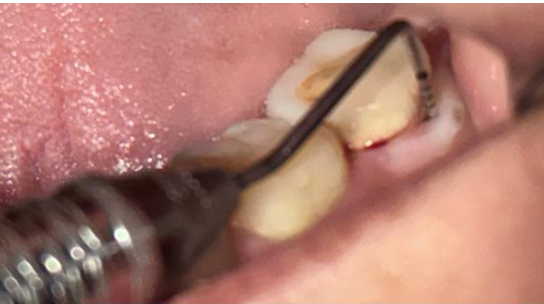
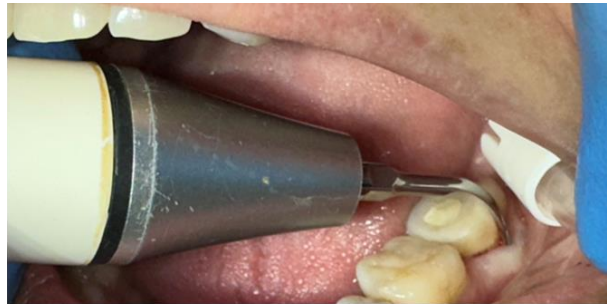
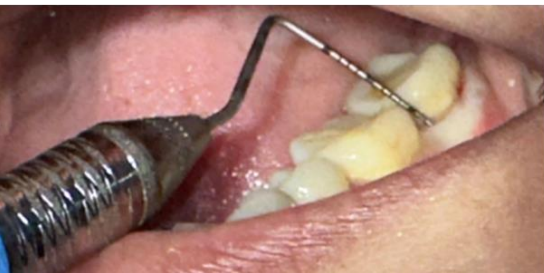
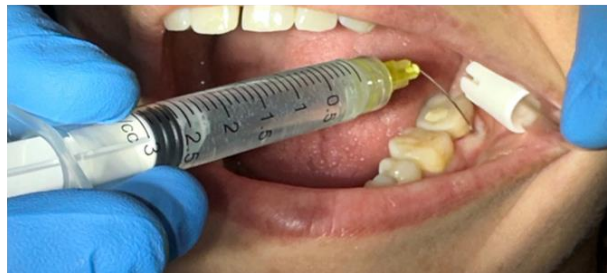
En la primera sesión, se inicia el tratamiento con la apertura coronaria. Durante el transcurso del acceso, la cámara pulpar se inunda con una abundante hemorragia y presencia de un tejido de granulación. Una vez determinada la extensión de la perforación, y en conocimiento de la extensión de esta, es que se cohibe la hemorragia, se elimina el tejido granulomatoso, en la entrada de los conductos se posiciona un cono de gutapercha para evitar la obliteración del conducto con el biocerámico.. Se sella la perforación de furca con MTA y sobre este se protege con un ionómero vítreo de foto polimerización. Se obtura de forma temporal con un doble sellado, se registra la profundidad al sondaje de 12mm en vestibular y se le realiza un destartrate subgingival e irrigación con clorhexidina 0.12% en el saco vestibular. Finalizando la sesión, se solicita un CBCT para ingresar el diente a pabellón.

Los resultados del escáner, en un corte axial, determinan una extensa lesión osteolítica interradicular de aproximadamente 11mm en dirección vestibulo-lingual que compromete la cortical vestibular. Una zona hipodensa de 5x5mm que abarca la raíz mesial.

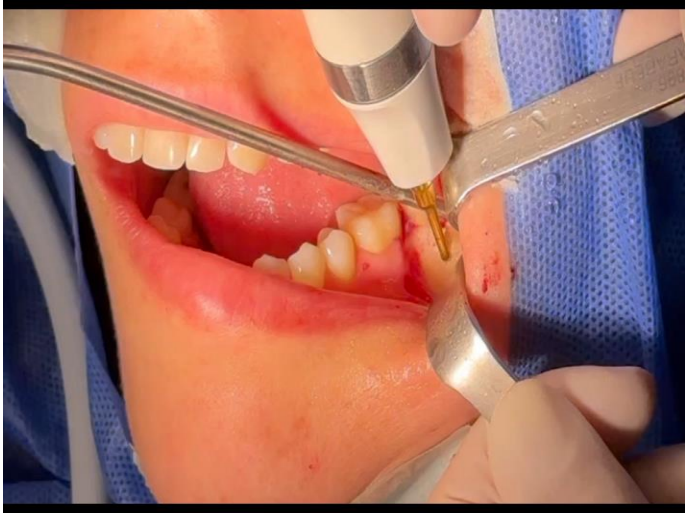
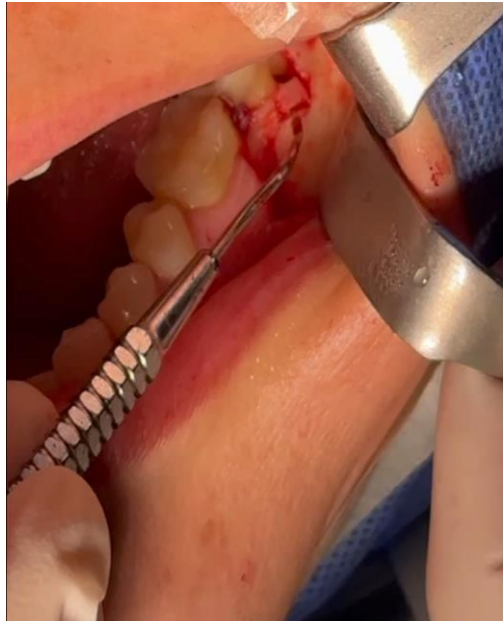
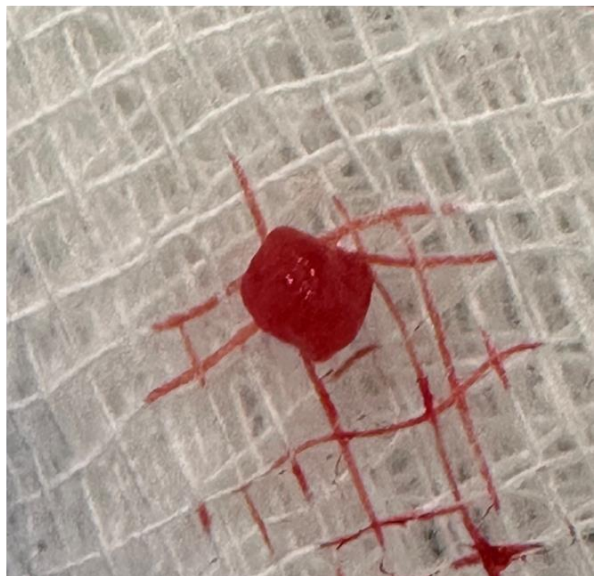
En consecuencia, de la extensa iatrogenia y la larga data es que planifica la segunda sesión quirúrgica para el sellado de la perforación de forma extraconducto. Bajo bloqueo anestésico troncular del nervio alveolar inferior, se diseña un colgajo Newmann, intrasulcular, de espesor total, con preservación de papilas, con

descarga distal del diente 3.7 y distal del diente 3.6. Se realiza el levantamiento de la mucosa y periostio y se evidencia una lesión osteolítica interradicular. Posterior, se realiza de forma inicial un acondicionamiento manual con cucharetas de caries en la zona de furación para eliminar el tejido de granulación para complementarlo con una conformación de furca con ultrasonido. Una vez que existe hemostasia, se ejecuta la obturación interradicular del defecto óseo con MTA, sobre este se protege de la degradación con un cemento de vidrio ionómero de fotocurado. Finalmente, se aproximan y reposicionan los tejidos con una sutura nylon 5/0 de punto simple y conchero vertical.

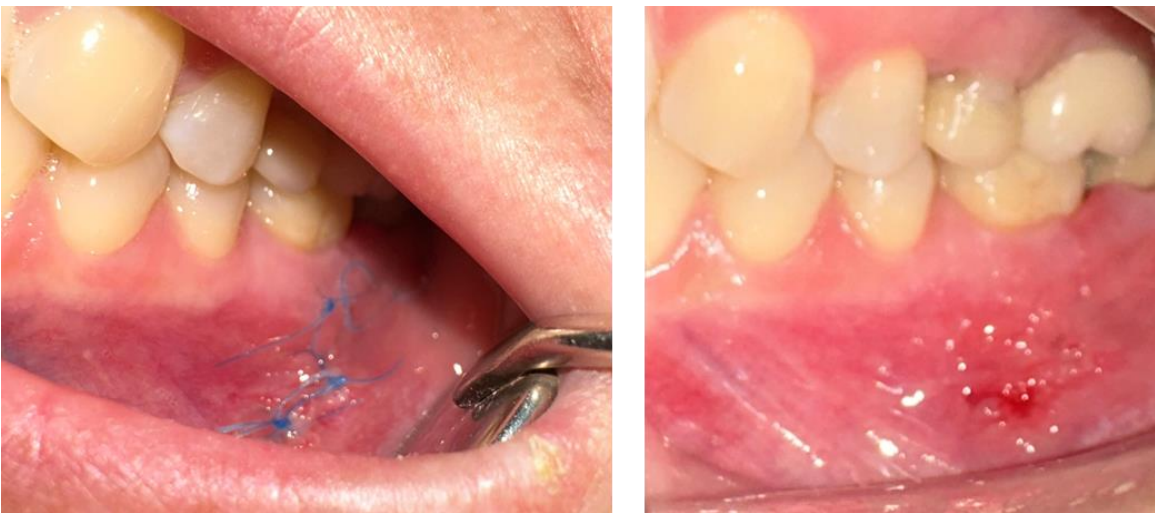
Tercera sesión, se retira la sutura. El proceso de cicatrización en correcta evolución.

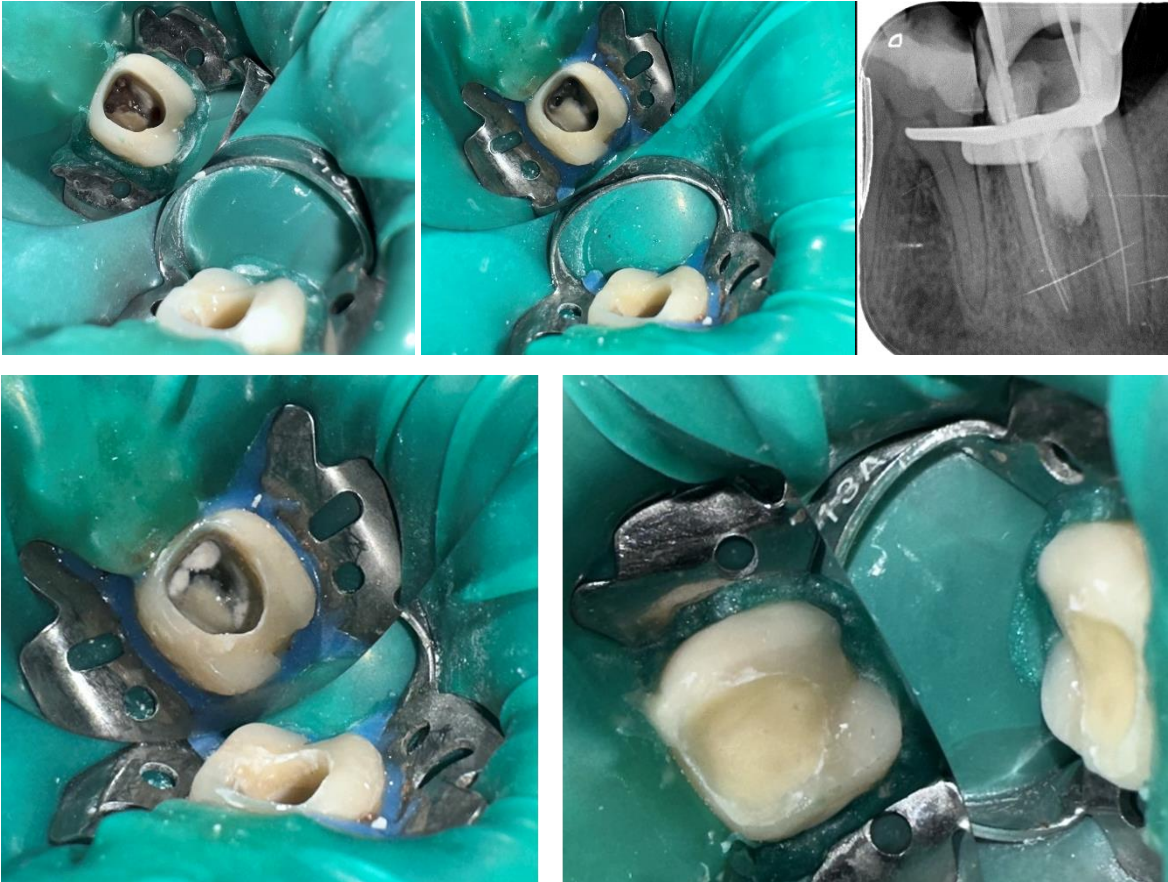
En la cuarta sesión de tratamiento, se inicia con el retratamiento endodóntico con la desobturación total del conducto apoyado con una reciproc blue #25. Se registra la radiografía de control de longitud, se irriga de forma abundante con NAOCL 5.25%

activado con ultrasonido y NACL 0.9%. Se obtura de forma temporal con CaOH2 como medicación intrarradicular, cuya finalidad es desinfectar el sistema de conductos radiculares para equilibrar el microbiota con la respuesta del hospedero y así recupera el tejidos periapical.

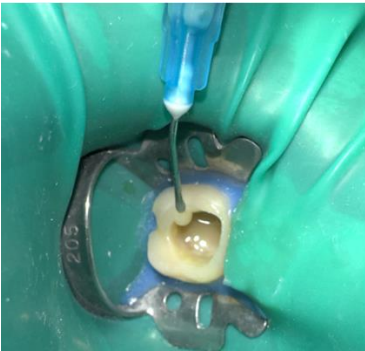
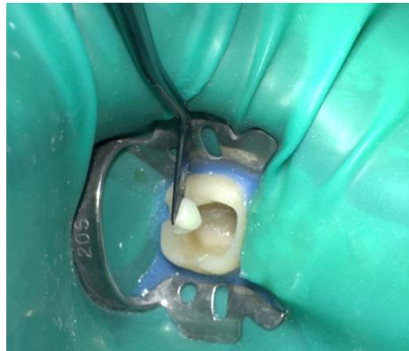
La quinta sesión, bajo aislamiento absoluto, se elimina la medicación del conducto. Repaso de la preparación biomecánica esta vez con protaper gold F4 en los conductos mesiales y F5 en los distales. Inicio del protocolo de irrigación con NAOCL 5.25% activado con ultrasonido – EDTA 17% activado – NACL 0.9%. Y se obtura con un material biocerámico sellado (Bio-Root). En esta misma sesión se reconstituye el tejido perdido de forma semipermanente con una restauración de resina Z350 body, posterior al acondicionamiento con ácido ortofosfórico al 37% y un protocolo adhesivo. Se cita en una semana a su control.

En su cita de control, a la fecha, la paciente esta asintomática. Existe ausencia de la sintomatología en sentido vertical, ausencia de tracto sinuoso y tejidos blandos normales.
