**LA PRESERVACIÓN DE LA AUTENTICIDAD EN EL  
PATRIMONIO ARQUITECTÓNICO DEL SIGLO XXI**

El Caso de los Ascensores de Valparaíso

Memoria para optar al título profesional de Magíster en Patrimonio

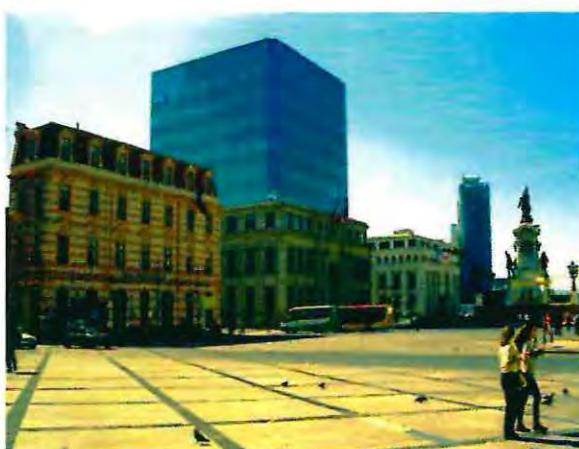
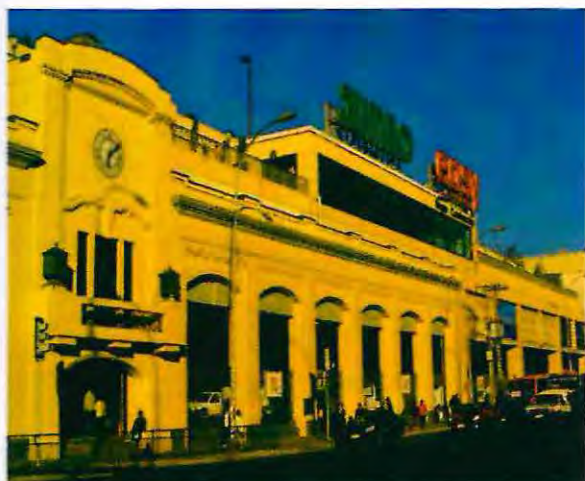
Imagen 25 Gallardo, P. (2016) Edificio Sudamericana de Vapores. Valparaíso, Chile.

Imagen 26 Gallardo, P. (2016) Supermercado Jumbo, Ex-Edificio Gásometro Barón. Valparaíso, Chile.

patrimonio, dando como resultado la aparición de edificios que llevaban el patrimonio arquitectónico a la objetualización de este, como por ejemplo, la conservación de fachadas históricas como cáscaras de obras contemporáneas (véase Imagen 25 - Imagen 26) o la utilización de Monumentos Históricos en obsolencia como soportes de instalaciones artísticas (véase Imagen 27).

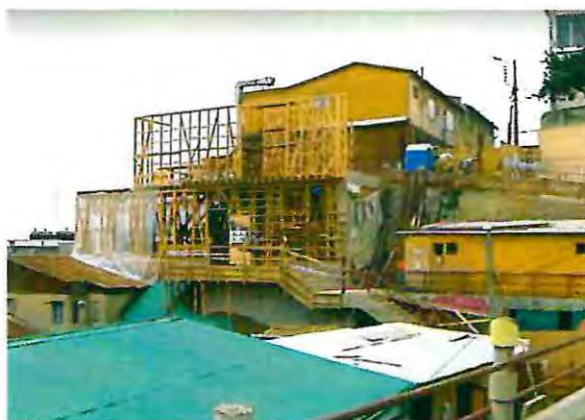
Imagen 29 Gallardo, P. (2017) Restauración estación superior Ascensor Espíritu Santo. Valparaíso, Chile.

materiales, elementos compositivos y los destino de sus estaciones superiores e inferiores como parte del plan de restauración, sin considerar que estas acciones se presentan como un peligro para la conservación de la integridad y la autenticidad de los ascensores como bienes culturales, pudiendo decantar esto en pérdida de su Valor Universal Excepcional. (véase Imagen 29 - Imagen 30 - Imagen 31).

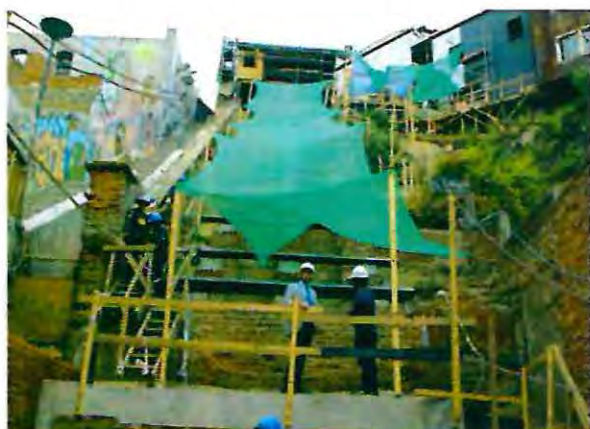
Imagen 30 Restauración Ascensor Cordillera (2018) Rescatada de <http://laotrazvoz.org/ascensor-cordillera-avanza-en-su-restauracion-integral/>

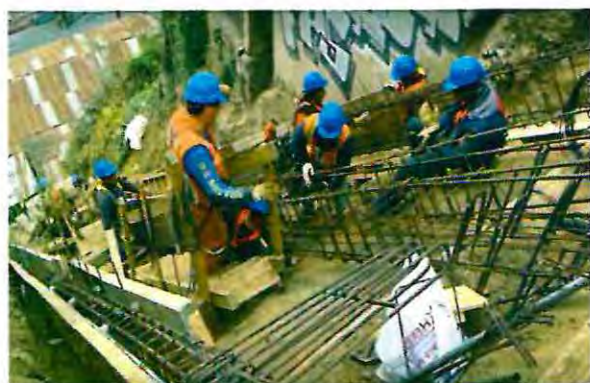
Imagen 31 Gallardo, P. (2017) Restauración Ascensor Espíritu Santo. Valparaíso, Chile.

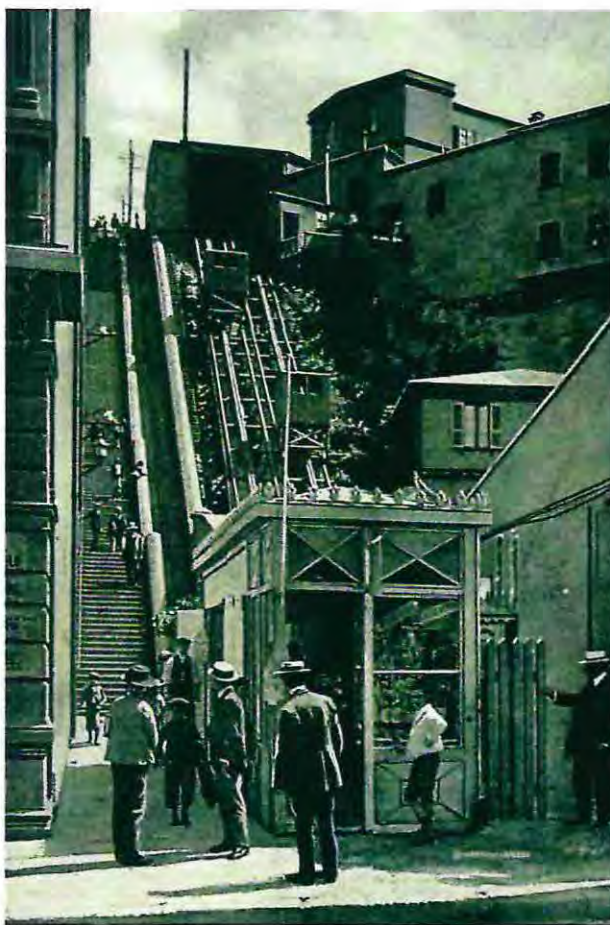
Imagen 60 Ascensor Cordillera, año 1911. Rescatada de [www.pinterest.cl/pin/32440059792989923](http://www.pinterest.cl/pin/32440059792989923)

su construcción original.” (León, 2015). Aún cuando el ascensor cambió de ubicación, su emplazamiento no fue del todo distinto, ya que, al situarse el actual ascensor próximo al anterior, mantiene la pendiente del cerro de 70 grados y vincula los mismos espacios, la calle Serrano en la estación inferior con la Plaza Eleuterio Ramírez en la cota 55 del Cerro Cordillera (véase Imagen 60).

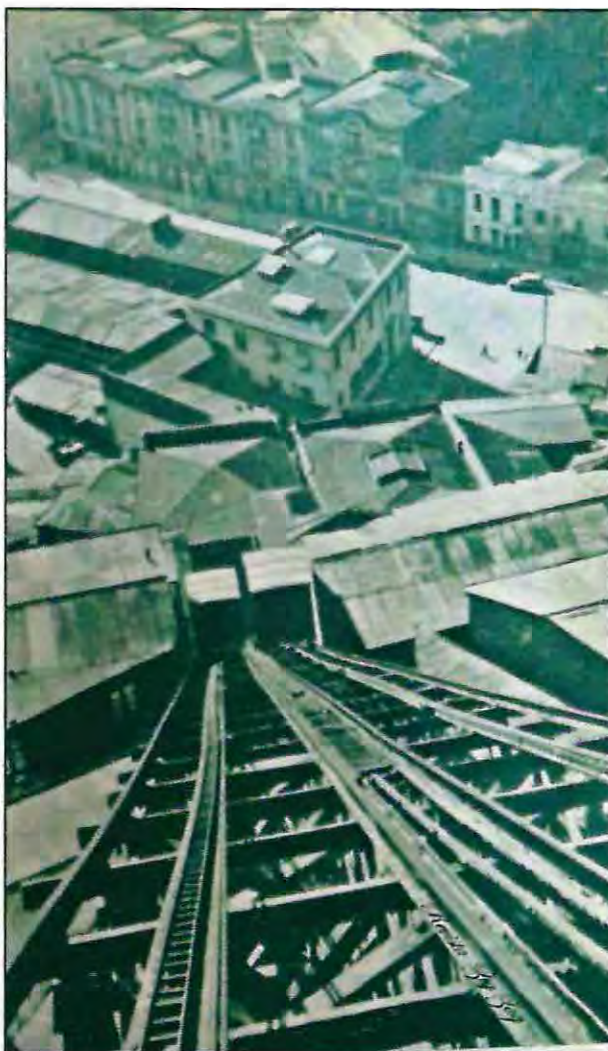
Imagen 61 Ascensor Monjas, año 1911. Rescatada de Revista Zig-Zag

El **Ascensor Monjas** (1912), perteneciente a la batería de ascensores ubicados en el sector de El Almendral, presenta un modo de emplazarse opuesto al Ascensor Mariposas al situarse sobre una ladera con pendientes mixtas, de tal manera que en el primer tramo, que tiene una pendiente de 30 grados, el plano de rodadura está directamente fijado al terreno mediante durmientes; mientras que para el segundo tramo la pendiente del terreno natural disminuye,

dando paso a un sistema constructivo soportante de madera para dar continuidad a la inclinación de los rieles. Esta situación genera que el ascensor pase por sobre la Calle Dieciocho, y tanto la estructura como el carro y la estación superior emerja respecto de su entorno y aparezca en el paisaje urbano como un referente porteño a fin de mantener una continuidad horizontal respecto a la Calle Bianchi, que se vincula con la estación superior mediante una pasarela. Este ascensor, desde su emplazamiento, reconoce tanto lo soterrado de Wright como lo etéreo de Le Corbusier, presentando en su modo de emplazarse las dos respuestas opuestas a relacionarse con el paisaje natural (véase Imagen 61).

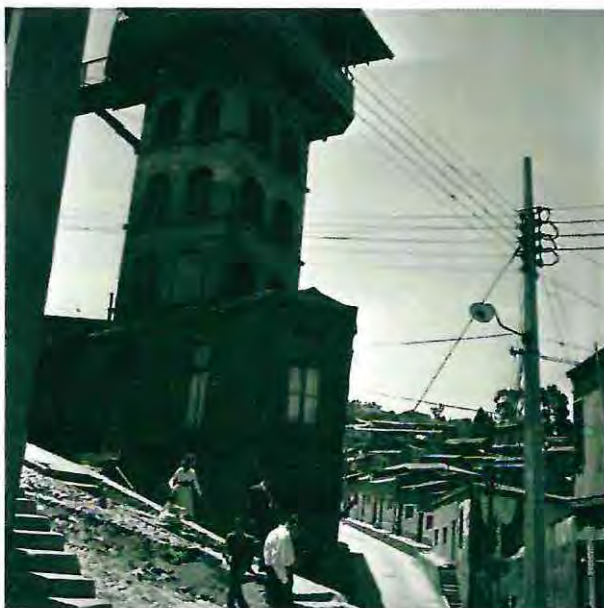
de este ejemplar, de estrechez inferior y apertura superior, es dada al Ascensor Polanco desde su emplazamiento, pero difiere del resto de los ascensores desde sus sistemas tanto mecánicos como constructivos, ya que el recorrido del carro se realiza al interior de una torre aislada de 60 metros de alto que se vincula con la calle Cicarelli mediante una pasarela de 48 metros de largo.

*Imagen 62 Ascensor Polanco, estación intermedia y superior. Año 1960. Colección Archivo Central Andrés Bello, Universidad de Chile.*

Emplazado también en el sector de El Almendral, el **Ascensor Polanco** (1916), que como se ha definido anteriormente es el único “ascensor” implementado en la ciudad (véase Imagen 62), presenta un valor único excepcional dado por su emplazamiento desde su concepción como ascensor vertical, donde se debió habilitar *“un túnel, cuyas obras se iniciaron en 1013. Se planificó con 157 metros de longitud y con 2,50 metros de diámetro, luego un pique de ascenso de 33 metros hasta el nivel de la calle Carvallo, continuando su trayecto por el interior de una torre de 24 metros de altura.”* (León, 2015), donde desde su funcionamiento, *“el Polanco, presenta tres estaciones (alta, intermedia y baja); ofrece, además, una espectacular visión sobre el amplio Almendral y su torre con voladizo, se ha convertido en uno de los iconos de Valparaíso.”* (León, 2015), presentándose así como el único ascensor de la ciudad en interactuar en tres puntos distintos con el entorno desde sus estaciones, lo que provoca una relación única con el entorno desde su emplazamiento y su modo de acceder al ascensor. La condición literal

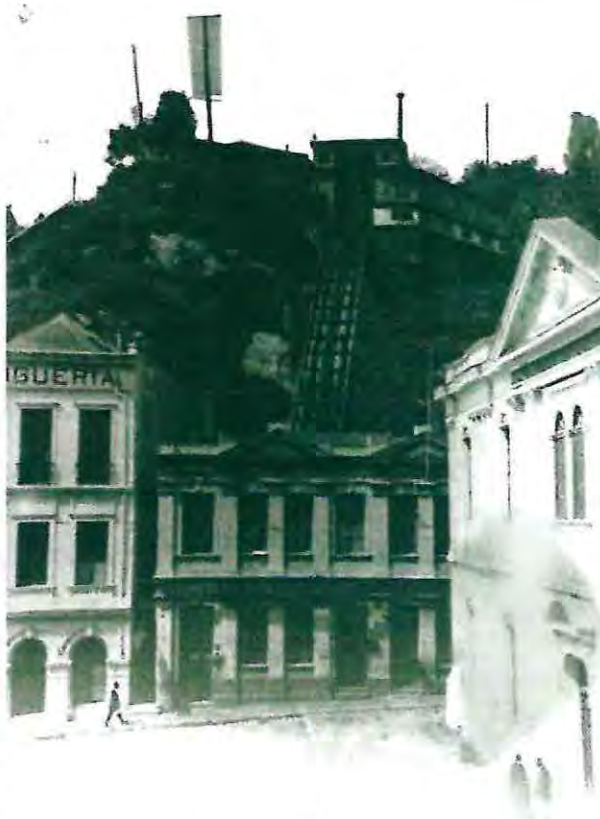
*Imagen 63 Ascensor El Peral, año 1900. Rescatada de [www.memoriachilena.cl](http://www.memoriachilena.cl)*

la estación inferior, identificándose dos emplazamientos distintos a lo largo de su historia, el primero da cuenta de que en “1923 se modificó notoriamente la estación baja al construirse el actual edificio proyectado por el ingeniero arquitecto, Augusto Geiger, y los ingenieros “Franke y Jullian”. A contar de esa fecha, se accede a la estación inferior a través de un pasaje proyectado expresamente en el piso zócalo.” (León, 2015), (véase Imagen 63 -

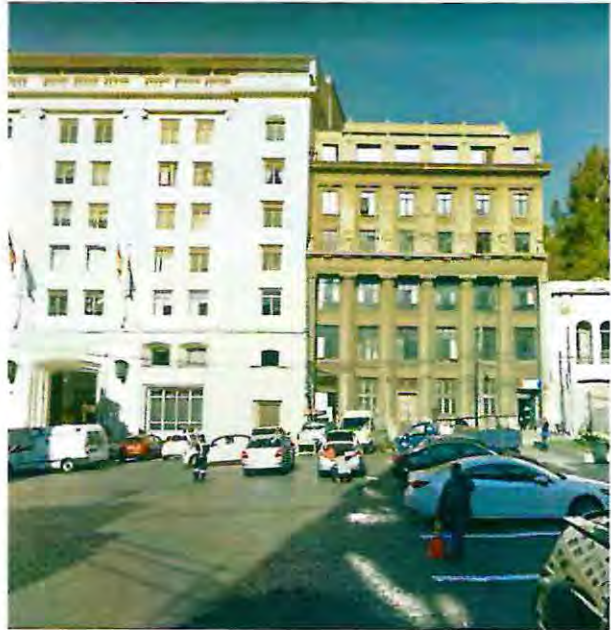
Imagen 64 Gallardo, P. (2019) Plaza Justicia, estación inferior Ascensor El Peral.

Imagen 64), relacionándose así desde el emplazamiento de sus estaciones con el Ascensor Villaseca, debido a que ambos tienen una estación dentro de un bien inmueble de uso diferente al del ascensor.

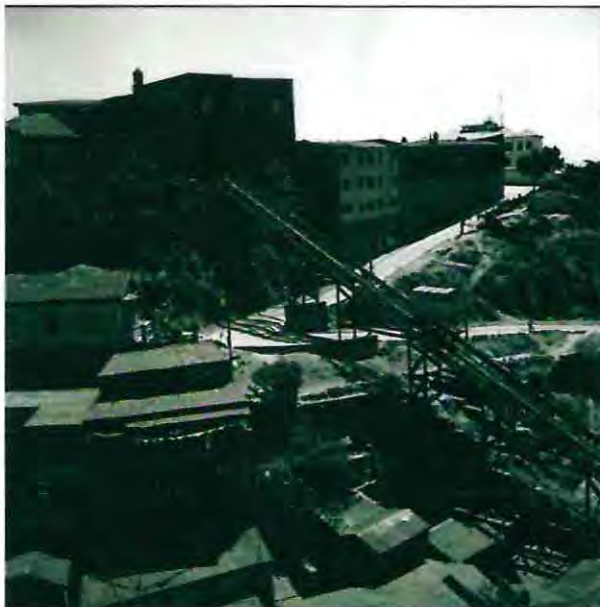
Del mismo modo que el Ascensor Monjas, el **Ascensor Villaseca** (1913) también se emplaza en una ladera cuya pendiente no es constante (véase Imagen 65), lo que llevó a generar un sistema constructivo mixto para dar continuidad a los rieles, de pendiente de 22,4 grados, conectando así la calle Antonio Varas con la calle Pedro León Gallo en la cota 59, y cruzando dos veces por sobre la subida Taqueadero debido a su

*Imagen 65 Ascensor Villaseca, año 1960. Colección Archivo Central Andrés Bello, Universidad de Chile.*

configuración urbana, conectando así sus estaciones inferior y superior, “*siendo este uno de los ascensores que tiene sus rieles sobre una vía de uso público, es precisamente el Ascensor Villaseca, el de mayor presencia al transitar dos veces sobre la misma calle, la que presenta una cerrada curva en parte de su trazado.*” (León, 2015). Si bien las características del emplazamiento con el Ascensor Monjas son similares, el Villaseca no presenta la doble condición espacial de soterrado-eterneo respecto al primero, dado que su estación superior es parte de un bien inmueble de viviendas de cuatro plantas, que sigue las condiciones armónicas del conjunto de edificaciones existentes en el sector, de igual manera que la estación inferior del Ascensor El Peral, que actualmente se encuentra inscrita dentro del edificio que alberga un destino de uso médico.

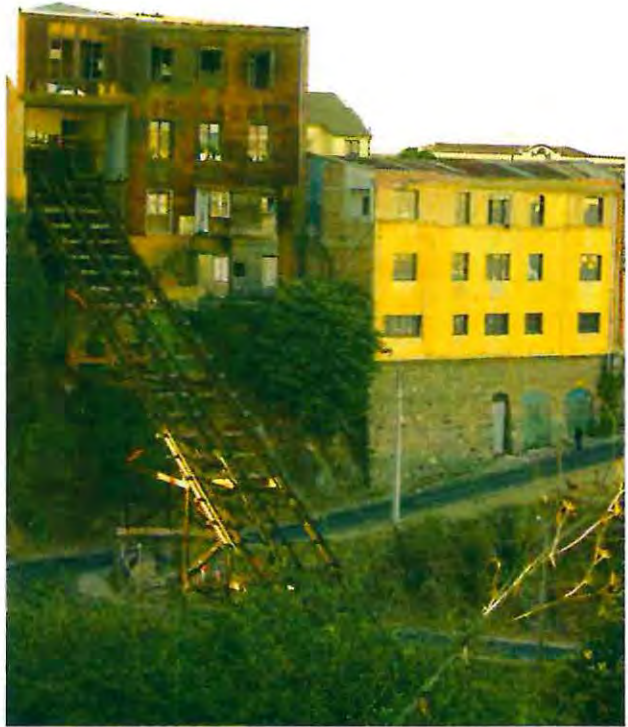
*Imagen 73 Ascensor Villaseca - Estación Superior. Rescatada de [www.miciudaddepapel.com](http://www.miciudaddepapel.com)*

De los casos estudiados, el **Ascensor Villaseca** (véase Imagen 73) presenta en el orden formal de su estación superior la condición de sustracción tectónica al inscribir la estación dentro de un edificio de viviendas, del mismo modo que los ascensores **Florida** (véase Imagen 77), **Ascensor Espíritu Santo** (véase

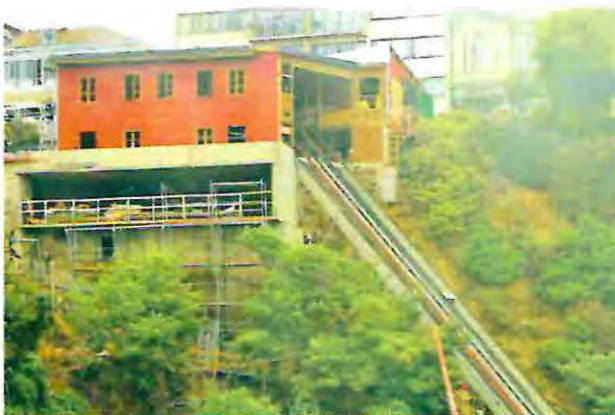
Imagen 78 Estación superior Ascensor Concepción, en proceso de restauración, año 2018. Rescatada de [www.latercera.com](http://www.latercera.com)

Si bien el **Ascensor Concepción** en la actualidad pareciera adoptar formalmente la sustracción tectónica en su estación superior (véase Imagen 78), en su génesis la estación superior se definía como un volumen aislado, similar a las estaciones de Ascensor Reina Victoria o Cordillera, y con un volumen adosado de menor escala para usos propios del ascensor.

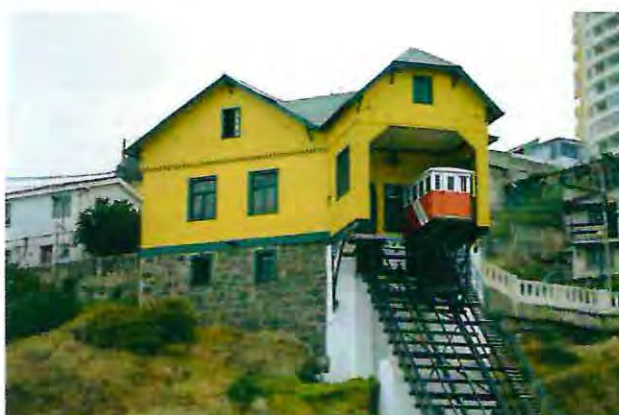
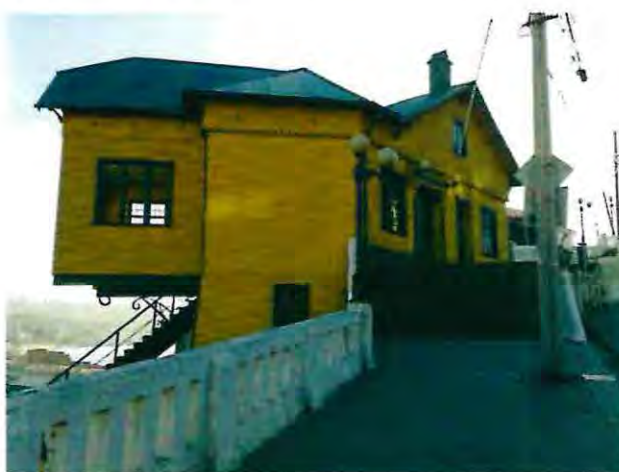
Imagen 79 Ascensor Barón, año 2018. Rescatada de [www.miciudaddepapel.com](http://www.miciudaddepapel.com)

Imagen 80 Ascensor Barón, estación superior, año 2018. Rescatada de [www.chilesorprende.cl](http://www.chilesorprende.cl)

El **Ascensor Barón** adopta estas condiciones de emplazamiento desde su implementación en 1906 (véase Imagen 81) manteniéndolo hasta la actualidad (véase Imagen 79 - Imagen 80).

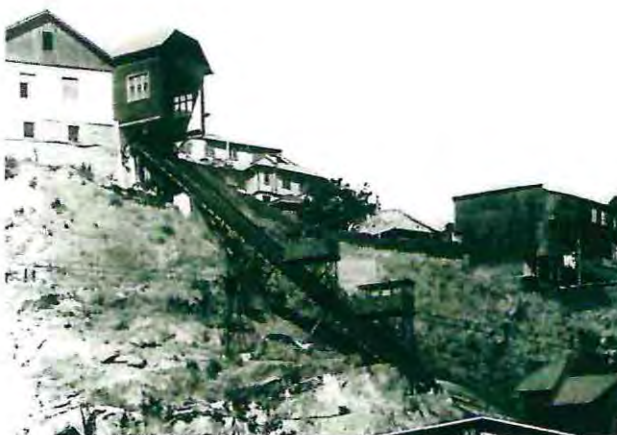
Imagen 81 Ascensor Barón, año 1906. Rescatada de [www.patrimoniourbano.cl](http://www.patrimoniourbano.cl)

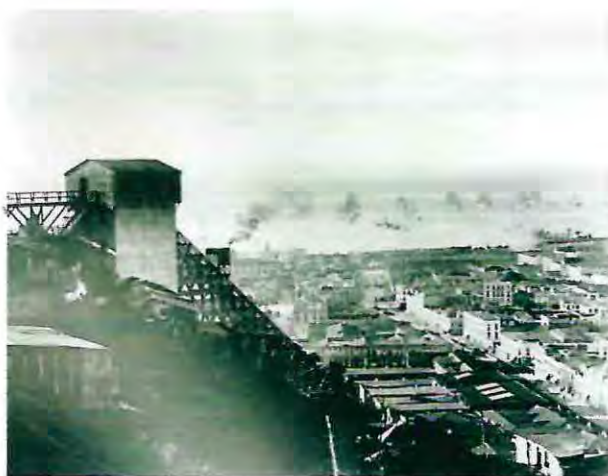
Imagen 82 Ascensor Monjas, año 1916. Rescatada de Library of Congress Prints and Photographs Division Washington, D.C. USA

Los ascensores **Larraín** (véase Imagen 84), **Reina Victoria** (véase Imagen 83), **Monjas** (véase Imagen 82) y **Polanco** (véase Imagen 85), volviéndose unos de los que mayor presencia urbana tienen en la ciudad, al distanciarse del cerro y aparecer como construcciones altas y aisladas. Esta situación condiciona a estos ascensores a no poder cambiar su emplazamiento debido a que sus soportes constructivos son de gran envergadura respecto a los demás ascensores, por lo que estos no han sufrido cambios ni de emplazamiento ni del modo de vincular las estaciones y los planos de rodadura en el tiempo.

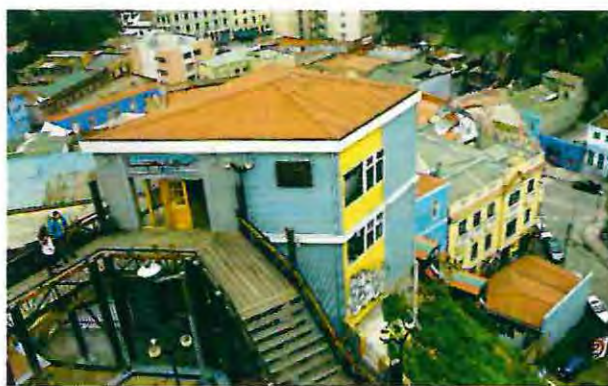
Imagen 83 Estación superior Ascensor Reina Victoria, año 2014. Rescatada de [www.plataformaurbana.cl](http://www.plataformaurbana.cl)

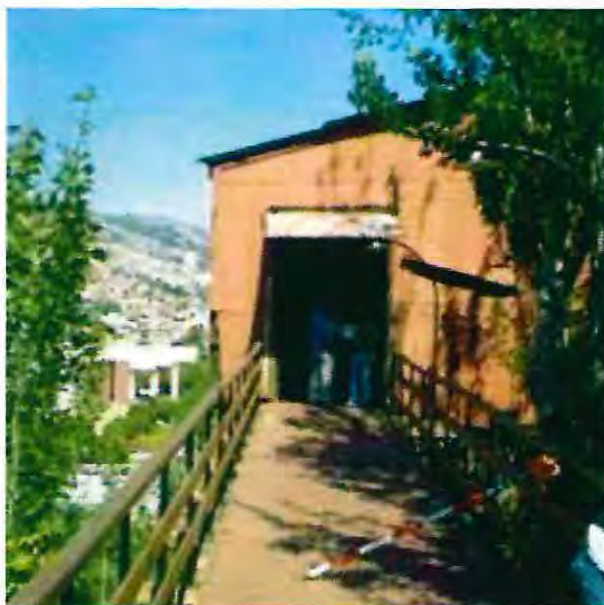
*Imagen 84 Pasarela estación superior Ascensor Larraín, año 2012. Rescatada de [www.ascensoresdevalparaiso.blogspot.com](http://www.ascensoresdevalparaiso.blogspot.com)*

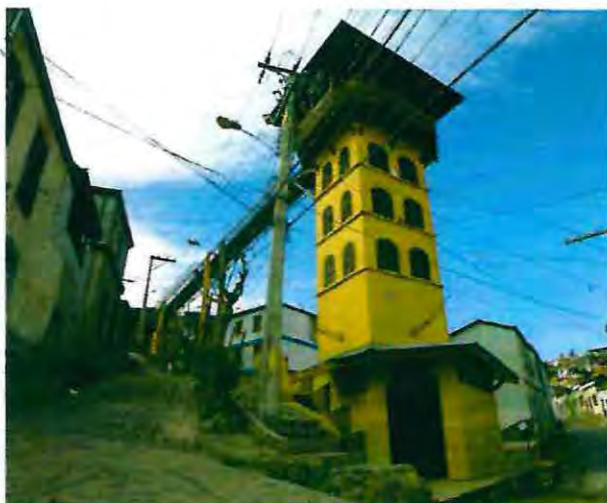
*Imagen 85 Ascensor Polanco, año 2017. Rescatada de [www.alredordelmapa.com](http://www.alredordelmapa.com)*

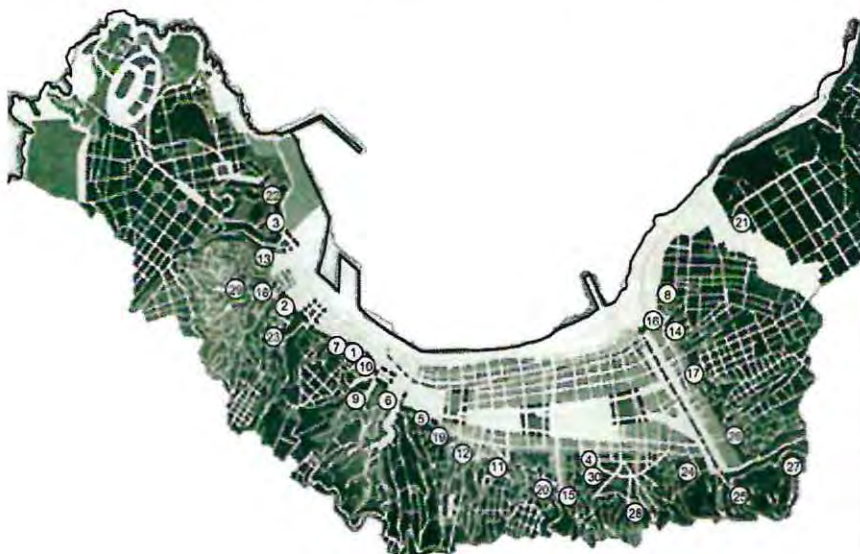
Imagen 94 Gallardo, P. (2018) Emplazamiento de los 30 ascensores sobre plano de Valparaíso de 1930.

La ubicación y emplazamiento de cada uno de los ascensores (véase Imagen 94), al conectar centros urbanos o espacios de uso público de relevancia en las zonas que sirven, produjo la inclusión de este medio de transporte a los recorridos diarios de los habitantes, que si bien la ciudad contemporánea dista de la ciudad que los vio nacer, y “aunque las comunicaciones han evolucionado, y el uso extensivo de internet nos ha hecho pensar en la prescindencia del desplazamiento como parte fundamental del intercambio, la necesidad del contacto físico y de ciertas ceremonias en la vida del ciudadano parecen garantizarnos una cuota de movilidad importante.” (Gutiérrez, 2002), movilidad que, si bien fue perdida con el

CASO	ASCENSOR
Nº1	Concepción
Nº2	Condillera
Nº3	Artillería
Nº4	Hospital San Juan de Dios
Nº5	Bellavista
Nº6	Panorón
Nº7	El Peral
Nº8	Ferrocarril
Nº9	Reina Victoria
Nº10	Esmeralda
Nº11	Mariposa
Nº12	Florida
Nº13	Arrayán
Nº14	Lecheros
Nº15	La Cruz
Nº16	Barón
Nº17	Larrain
Nº18	Santo Domingo
Nº19	Espíritu Santo
Nº20	Morjás
Nº21	Placeres
Nº22	Villaseca
Nº23	San Agustín
Nº24	Merced
Nº25	Ramaditas
Nº26	Polanco
Nº27	Delicias
Nº28	Las Cañas
Nº29	Perdices
Nº30	Van Buren

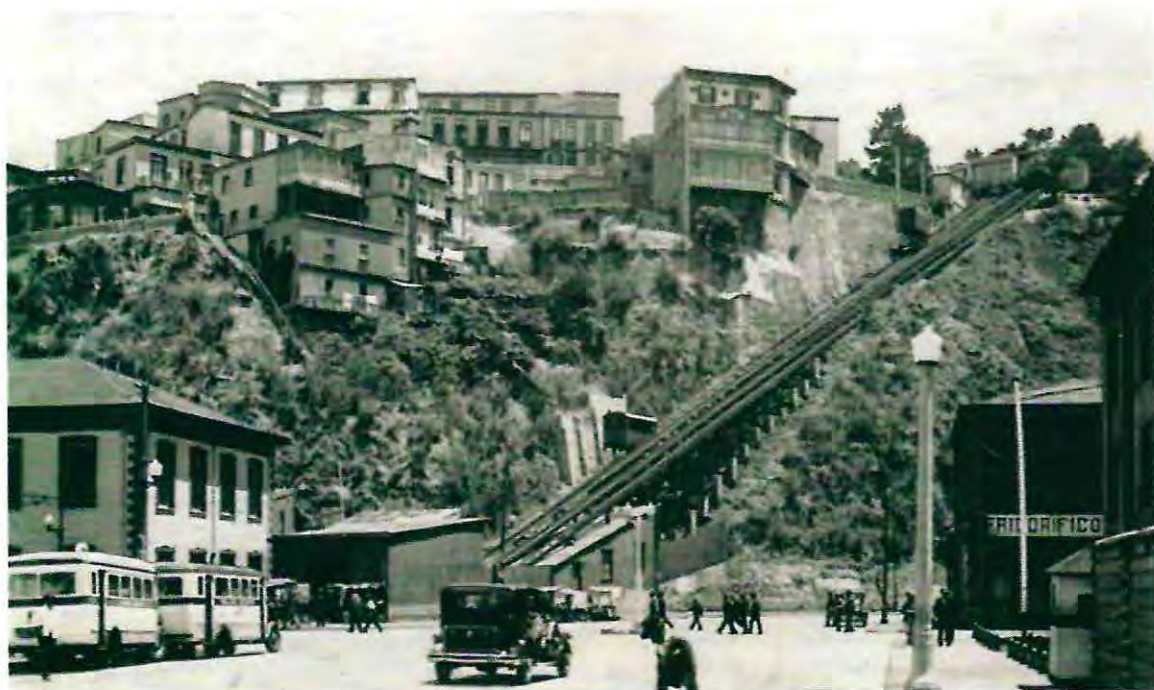
Imagen 104 Ascensor Artillería y Plaza Wheelwright. Año 1930. Rescatada de [www.enterreno.com](http://www.enterreno.com)

Uno de los ascensores con mayor presencia urbana es el **Ascensor Artillería** (véase Imagen 104), que desde su emplazamiento directo en el plan de la ciudad ocupa un predio situado en la esquina de calle Antonio Varas y Plaza Wheelwright o comúnmente llamada Plaza Aduana, donde su condición de esquina y de ocupar el borde longitudinal de una ladera que se expone a la ciudad, lo hace ser identificado desde gran parte del plan y cerros de Valparaíso, además de ser incluido en variados filmes y colecciones fotográficas. La presencia urbana, sumado a la conexión entre la Plaza Aduana y el Paseo 21 de Mayo, le permiten al Ascensor Artillería ser parte de un flujo urbano definido que se presenta como una alternativa a la subida Carampangue y subida Artillería, trasladando tanto a locales como a turistas; asegurando así su funcionamiento en el tiempo debido al arraigo que el ejemplar mantiene con su entorno, tanto desde su incidencia en la trama como con su presencia urbana.

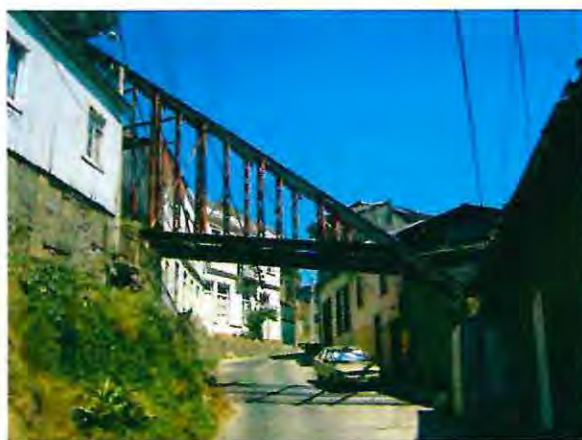
Imagen 105 Vagen, A. (2008) Ascensor Monjas sobre Calle Dieciocho.

El caso del **Ascensor Monjas** se presenta como un complemento entre las condiciones de emplazamiento con su sistema constructivo, que para poder alcanzar la cota de la calle a conectar en su estación superior y producto de las diferencias de pendientes del terreno natural, emerge como un cuerpo aislado y etéreo por sobre el perfil de su entorno construido, distanciando el plano de rodadura considerablemente del terreno, reinterpretando la ladera con la materialización del plano inclinado, además de tener una presencia transversal al cerro, al pasar por sobre la calle Dieciocho. Por lo tanto, el Ascensor Monjas posee dos escalas desde su presencia urbana, siendo una micro,

perteneciente a quienes transitan por la calle bajo el ascensor, y una macro, relativa a su presencia reconocible desde gran parte del sector de El Almendral.

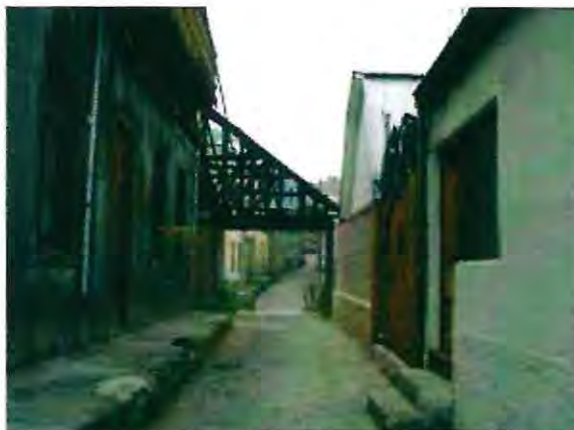
*Imagen 106 Gallardo, P. (2017). Ascensor Lecheros sobre calle Petrarca.*

Si bien los ascensores como el Villaseca y Lecheros presentan condiciones espaciales y constructivas similares al Ascensor Monjas, en el caso del Villaseca este pasa por sobre la subida Taqueadero en dos puntos, pero no logra tener una presencia urbana importante desde la escala macro debido a que su emplazamiento se sitúa al sur del Ascensor Artillería, siendo visible solo en algunos tramos de la calle Antonio Varas. Del mismo modo el Ascensor Lecheros, que si bien

posee una notable presencia urbana desde El Almendral, se encuentra en condiciones de ruina y desaparición de la estación inferior producto de un incendio, lo que lo hace ir desapareciendo poco a poco del paisaje urbano.

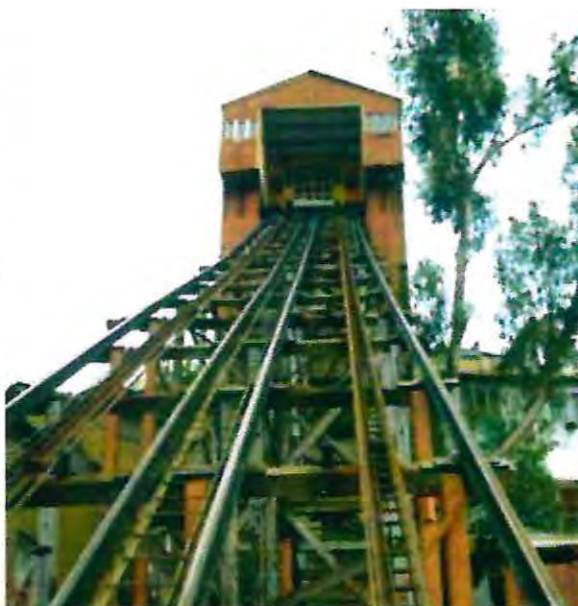
Imagen 111 Gallardo, P. (2017) Rieles Ascensor Larrain.

La ausencia de fuentes de información fidedigna respecto a fechas y antecedentes respecto al retiro o reemplazo de los rieles de hierro previo a las restauraciones actuales se debe a que gran parte de las mantenciones a estos elementos se hacían por tramos ante emergencias por deterioro y colapsos materiales más que por algún programa o plan de mantención, asumiendo su costo el administrador o dueño del ascensor sin dar información a entidades públicas.

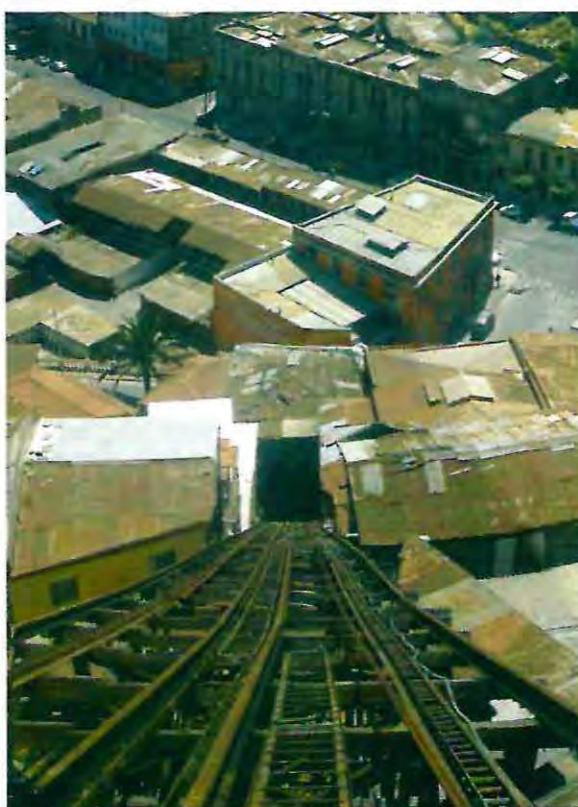
Imagen 112 Gallardo, P. (2017) Rieles Ascensor Monjas.

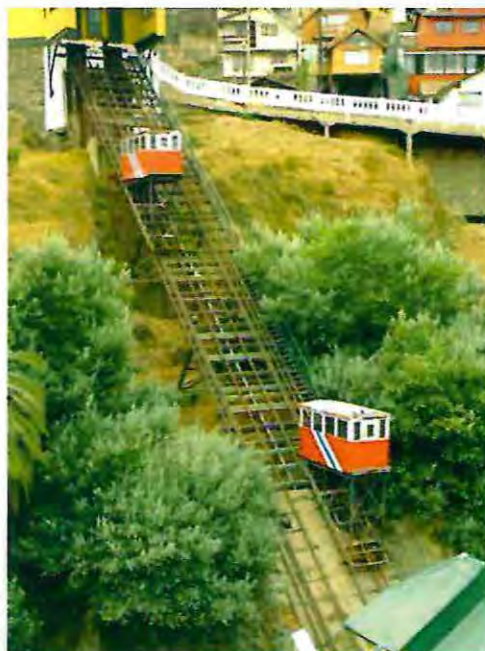
Imagen 114 Ascensor Barón, año 2009. Rescatada de [www.elmartutino.cl](http://www.elmartutino.cl)

Aún cuando el Ascensor Barón no se encuentra dentro de los ejemplares que actualmente están en el proceso estatal de restauración, los antecedentes dan pie para demostrar que los reemplazos materiales y constructivos en los ascensores han tenido lugar antes de las actuales ejecuciones, pudiéndose observar los procesos de reemplazos y cambios estructurales en las imágenes de la 113 a la 116. Para la inauguración del Ascensor Barón, este presentaba dos tipos de apoyo en su estructura soportante (véase Imagen 113), donde el plano de rodadura se apoyaba sobre un muro de albañilería cercano a la estación inferior, para luego apoyarse sobre marcos metálicos de hierro perpendiculares al terreno natural. Para la reparación estructural de 1980, se reemplazaron los muros de carga de albañilería por muros de hormigón armado, además de los elementos de hierro de los marcos de apoyo (véase Imagen 114). En el último proceso de

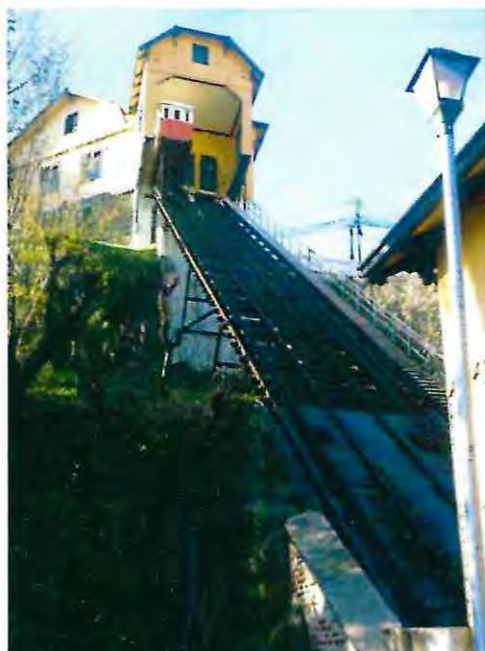
Imagen 116 Gallardo, P. (2017) Ascensor Barón.

restauración del ascensor del año 2012 (véase Imagen 115 - Imagen 116), los marcos de hierro fueron reemplazado por muros de carga de albañilería con riostras metálicas reemplazando el plano de rodadura completo.

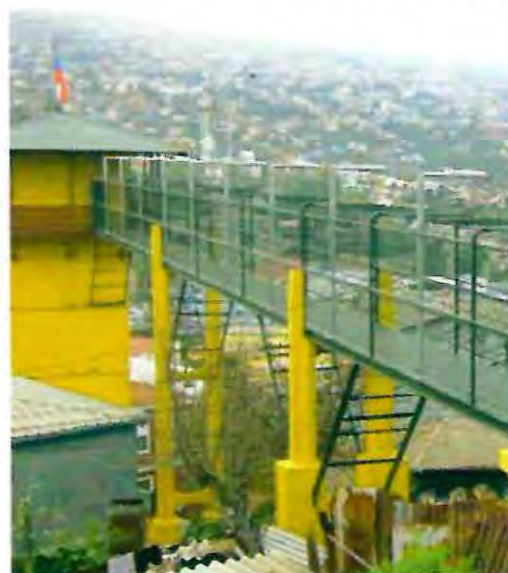
Imagen 119 Puente y estructura de estación superior en Ascensor Polanco, año 2018. Rescatada de [www.laoitrazvoz.org](http://www.laoitrazvoz.org)

en la remodelación de los años 1984-1985 (véase Imagen 117 - Imagen 119); además de reemplazar el pavimento del puente compuesto originalmente de pastelones de hormigón por planchas de acero diamantado y la malla bizcocho en cierres laterales (véase Imagen 118) por malla electrosoldada en todos los frentes del puente (véase Imagen 120).

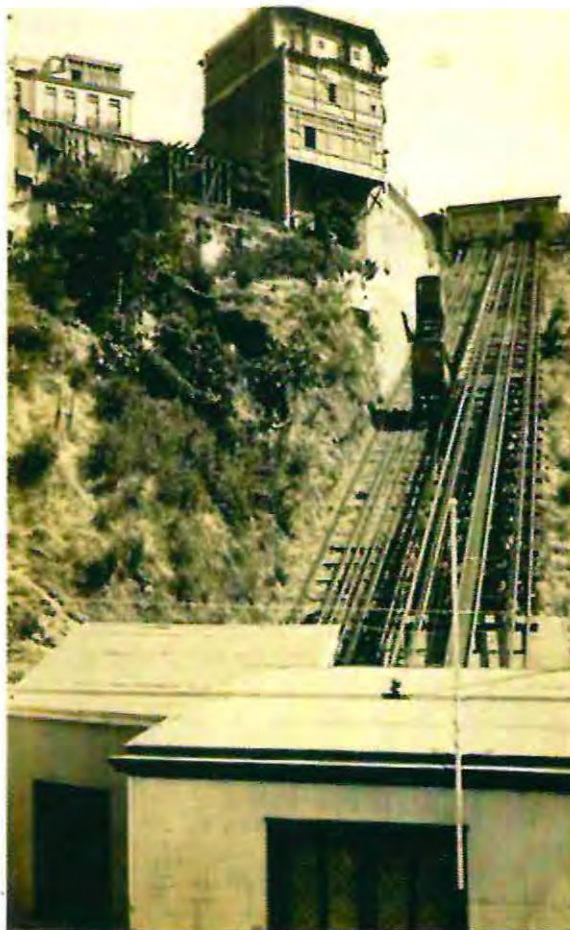
Imagen 123 Ascensor Artillería, año 1910. Rescatada de [www.enterrero.com](http://www.enterrero.com)

ladera, presentando dos tipos de estructura, una sobre un talud directamente apoyado y la segunda sobre pilares. En la implementación de la segunda y actual línea de ascensores en 1908 (véase Imagen 123), se nivela el terreno natural a fin de prescindir del talud y generar un plano de inclinación constante. En las obras de remodelación de 1914, se nivela la parte superior de la ladera y se prescinde del talud original del primer ascensor para dejar los dos ascensores en el mismo plano, obras que significaron la desmantelación de los elementos estructurales soportantes del ascensor a fin del nuevo emplazamiento proyectado. “Al mediar la década de 1950, el conjunto de este único doble ascensor con cuatro carros, con capacidad para 25 pasajeros cada uno, fue perdiendo público, en parte por el aumento de buses que subían a Playa Ancha.” (León, 2015). provocando la paralización de actividades del ascensor con líneas pegado al cerro, “ya en noviembre de 1961, siempre tenía detenidos un par de carros por fallas. De las dos casas de máquinas, se sigue operando con la que fue construida en 1908.” (León, 2015), significando posteriormente el cierre de la primera línea de ascensores y la obsolescencia de su sistema constructivo. Si bien este ascensor se

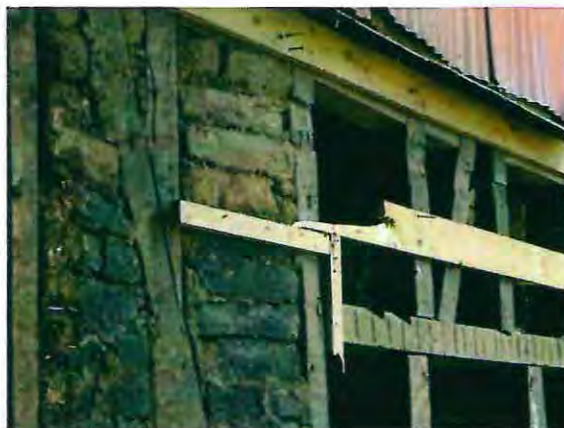
Imagen 129 Jimenez, M. (2015) Relleno de adobillo en tabiquerías casa Dimalow 167

un inmueble ubicado en Paseo Dimalow #167 que data del año 1909 según Plano Catastral de Valparaíso, donde se identifica que “*el sistema constructivo de entramado mezcla uso de maderas de pino y roble de sección cuadrada con escuadrías que varían entre los 4”x4” y 4”x6” según su función estructural donde se han podido reconocer soluciones estructurales como la configuración por plataformas (pies derechos interrumpidos por las soleras) característica común del sistema Stud Frame y Platform Frame. Además se reconoce el uso de clavos de hierro forjado en variados formatos y dimensiones.*” (Jiménez M. , 2014), donde para entramados de madera verticales “*los principales elementos son los pies derechos,*

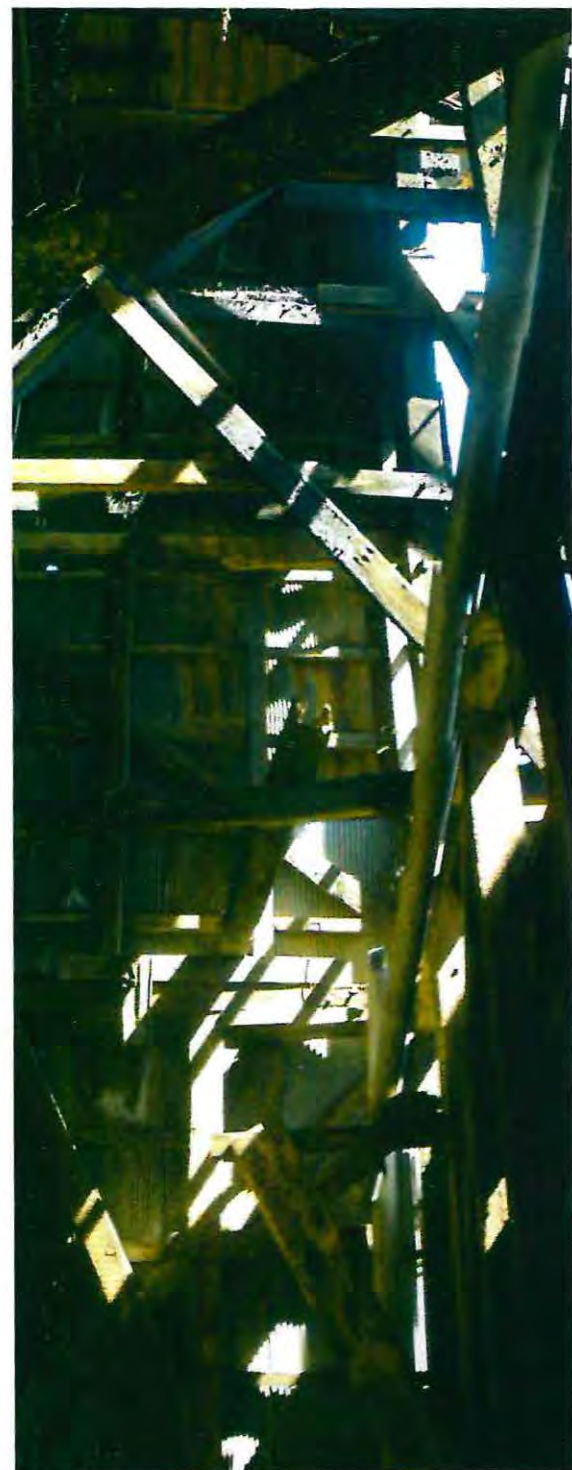
Imagen 132 Gallardo, P. (2016) Entramado vertical en estación superior Ascensor Monjas

originales de las estaciones debido a que sus estados de deterioro o el reemplazo de las estructuras del tipo stud, platform o ballon frame por nuevas estructuras de piezas de madera de pino radiata de menor sección revestidas por placas de madera aglomerada del tipo terciado u OSB, dejan en evidencia que el sistema constructivo del bien adopta la variable de caducidad material, además de implementar un sistema estructural propio de la época y no excepcional del bien, lo que no representa un valor por excepción desde su autenticidad constructiva.

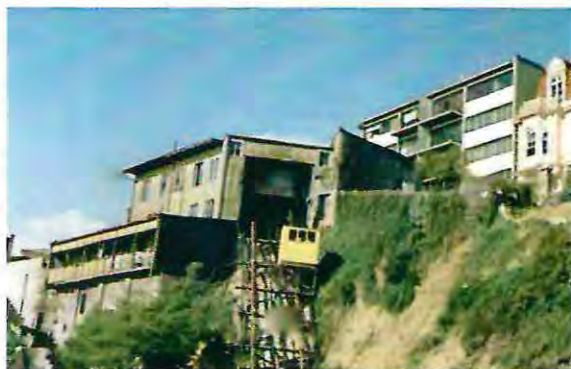
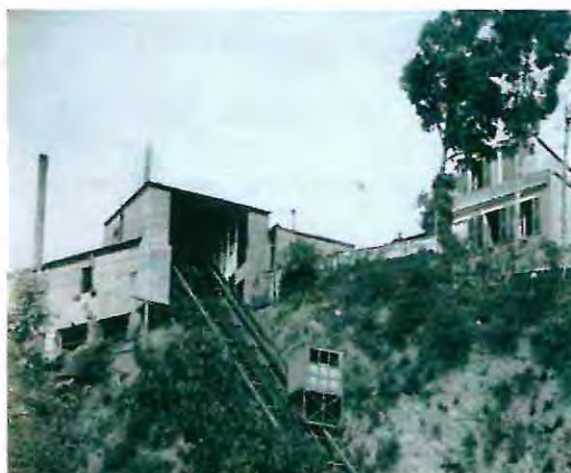
*Imagen 137 Ascensor Concepción, Año 1966. En Colección de Museo Histórico Nacional*

*Imagen 138 Ascensor Concepción, año 1900. Autor desconocido. En Colección Museo Histórico Nacional.*

superior, generó la pérdida de los carros originales, “casi a diez años de su inauguración, se incendió la estación superior del ascensor, a comienzos de 1893.” (León, 2015). Además, su estación superior también presentó cambios en su configuración formal, identificándose la modificación de su volumetría a partir del incendio de 1893, como se aprecia en la Imagen 137 e Imagen 138.

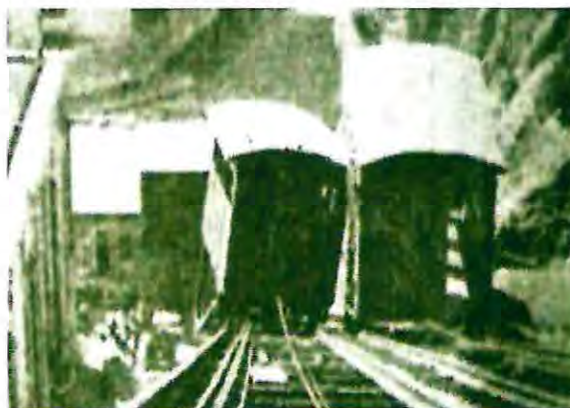
Imagen 141 Triviño, L. (1944). Accidente en carros de Ascensor Villaseca

**Villaseca** (1913) fue uno de los ascensores que más accidentes contó en su historia, generalmente asociados a la inestabilidad de sus carros y rieles producto de la poca mantención del bien, “*el 6 de enero de 1944, se quebró el eje del carro que bajaba.(...) El eje roto, iba golpeando y despedazando los durmientes, mientras sus ruedas fueron a caer a la Subida Taqueadero.*” (León, 2015), mientras que “*el 16 de abril de 1951, una falla del control de máquinas que impidió la detención del motor produjo un violentísimo choque del carro con la estación superior. (...)* El viernes 10 de noviembre de 1961, a las 20:55 hrs, a raíz de un riel suelto, chocaron los carros del ascensor, cayendo uno de ellos a la calle desde mas de 10 metros de altura, resultando totalmente despedazado.” (León, 2015).

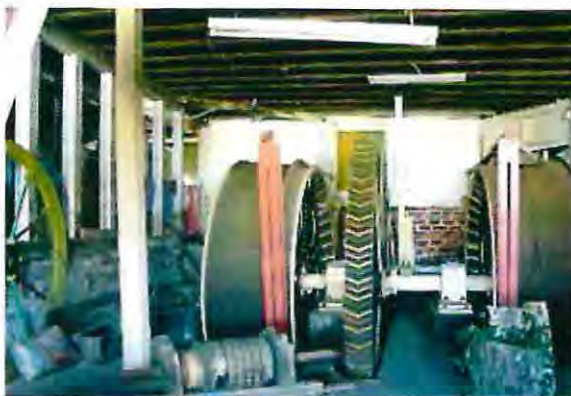
*Imagen 148 Triviño, L. (2013). Sala de máquinas de Ascensor Artillería obsoleto.*

1910, ser cambiado por un sistema motriz de vapor de agua en base a un *“motor a agua, instalado por Balfour, Lyon & Co. Actualmente su equipo motriz es un motor SIEMENS 550 volts, 120 amperes y de corriente continua.”* (León, 2015) . Este ascensor supuso el paso de sistema hidráulico a motor a vapor y posterior motor eléctrico para sus dos ascensores originales, manteniéndose aún el motor eléctrico del ascensor obsoleto.

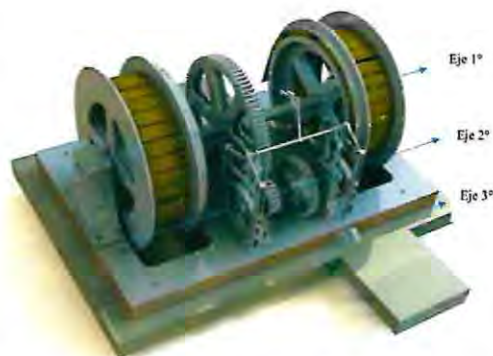
Imagen 155 Leyton, E. (2017). Vista de conjunto en sala de máquinas.

En el espacio de la sala de máquinas se encuentran generalmente el sistema motriz, la reducción de velocidad; compuesta por engranajes de grandes dimensiones y cadenas de transmisión, polea de arrastre o tambor de enrollamiento (dependiendo del tipo de máquina, es decir máquina de arrastre o adherencia), los sistemas de frenado y finalmente la base de estos componentes y su respectivo foso.

La sala de máquinas corresponde al lugar en donde se emplazan los elementos mecánicos responsables del movimiento controlado del carro. Se sitúa por debajo de la estación superior y posee grandes dimensiones, debido a que inicialmente el sistema motriz ocupado requería de mayor espacio (en muchos casos se tenía que alojar una caldera, cuando los sistemas motrices eran a vapor) que los que se utilizan actualmente.

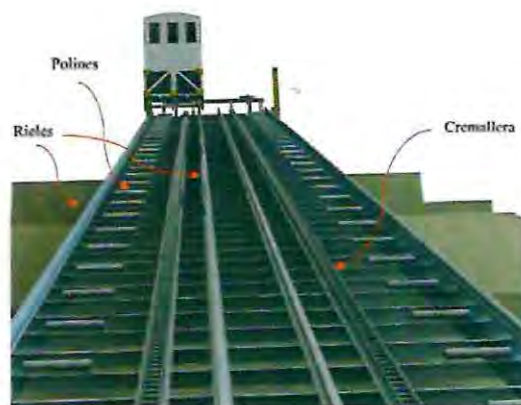
Imagen 159 Leyton, E. (2017). Plano de rodadura ascensor.

Este sub-sistema corresponde a la estructura sobre la cual están montados los rieles del plano de rodadura. Es necesario destacar que no está presente en todos los ascensores, ya que existen algunos en donde los rieles van adosados directamente al cerro en donde están situados.
