**PROPUESTA PARA LA PROTECCIÓN Y  
CONSERVACIÓN DEL HUMEDAL LAGUNA MANSA,  
PUERTO MONTT, REGIÓN DE LOS LAGOS.**

**TRABAJO DE TITULACIÓN PARA OPTAR AL TÍTULO DE  
INGENIERO AMBIENTAL**

**Estudiante: Sebastián Cárdenas Sáez  
Profesor Guía: Ing. Mg. Jairo Valencia Muñoz  
Valparaíso, Chile**

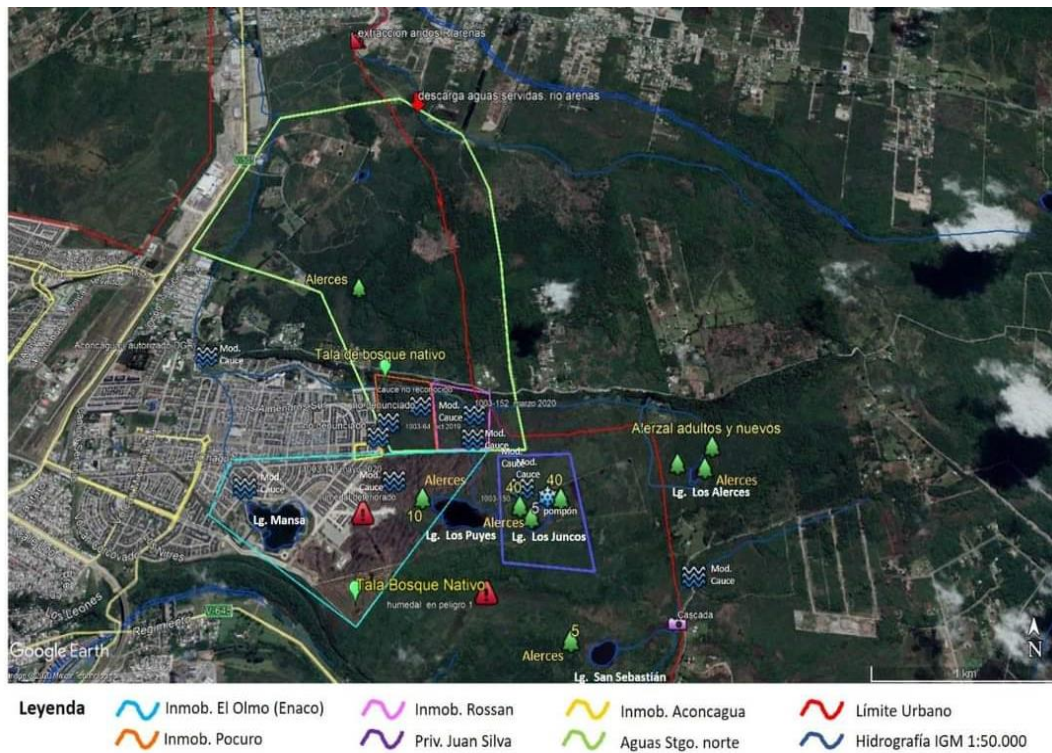
**Figura 2:** Inmobiliarias involucradas en Sector de Valle Volcanes (J. Aguirre & D. Inostroza, 2020).

El humedal más grande de esta agrupación con 5,18 hectáreas es la Laguna Mansa, en la figura 2 se observa lo intervenido que se encuentra este humedal a su alrededor, esto es posible gracias al Plan Regulador Comunal (PRC) de Puerto Montt que se encuentra vigente desde el 2009, donde el humedal y una pequeña área adyacente están protegidas, mientras que la superficie de alrededor se encuentra catalogada como uso residencial tal como se grafica en la figura 3, pese a que este humedal no fue rellenado para cambiar su uso de suelo, igualmente el sistema fue alterado al apartar o eliminar especies que interactuaban con el cuerpo de agua además de la modificación de cauce generada por la inmobiliaria, es así como en una actualización del PRC DE Puerto Montt se busca establecer en uno de los objetivos ambientales: “Resguardar los humedales Laguna Mansa, (...), por medio de las zonas PU (Parque urbano), H (cuerpos de agua y humedales) y Zona Bosque Nativo (BN)” entendiéndose así que un humedal no es solo un cuerpo de agua y que tiene múltiples interacciones de materia y energía con su alrededor (Nómade Consultores, 2018).

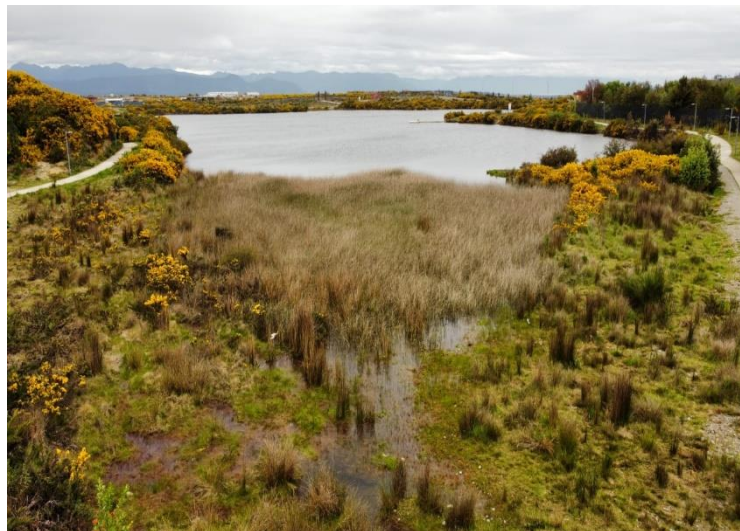
La estación E1 al situarse en la región pantanosa del humedal, se logró identificar una gran abundancia de Juncos (*Scirpus holoschoenus*) como se observa en la figura 17, además de herbáceas que se encuentran total o parcialmente sumergidas, en contraste con las otras áreas ribereñas de la Laguna Mansa, donde la biodiversidad es escasa debido al suelo rocoso y la influencia del Chacay, una especie introducida e invasora. El espinillo o Chacay (*Ulex europaeus*) es una planta con espinas de gran potencial colonizador muy agresivo que tiene facilidad para arder si se dan las condiciones (Fuentes *et al*, 2014).

**Figura 17:** Vista noroeste del humedal Laguna Mansa, donde se encuentra la estación E1 y gran cantidad de ejemplares de juncos (*Scirpus holoschoenus*).

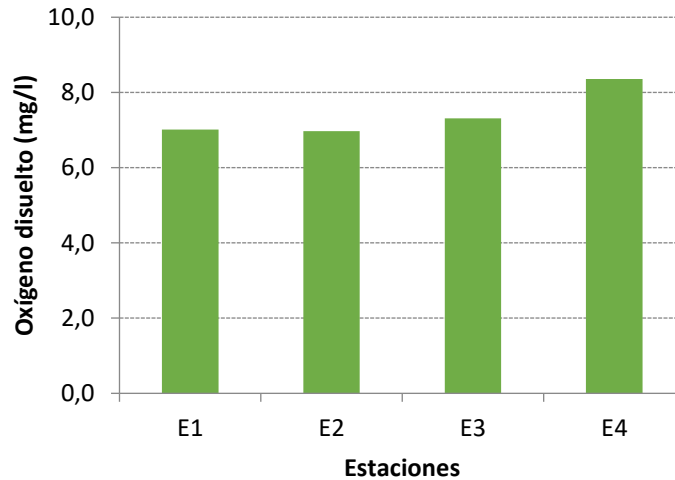
**Figura 24:** Registro de las mediciones *in situ* de oxígeno disuelto en las estaciones de muestreo.

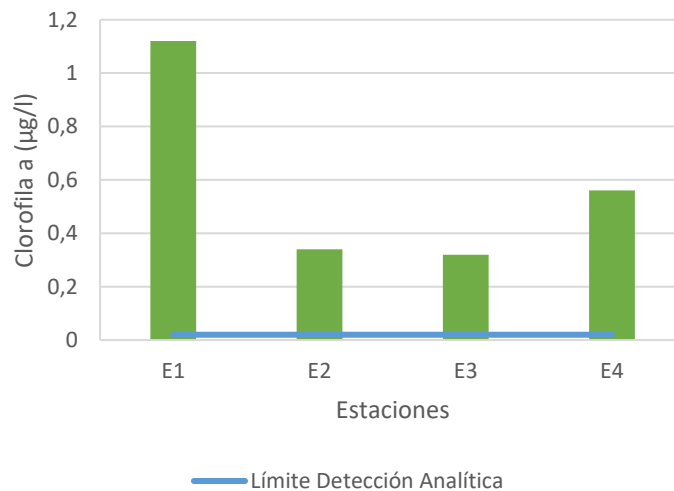
**Figura 30:** Valores obtenidos en la determinación de clorofila a en las estaciones de monitoreo del humedal Laguna Mansa.

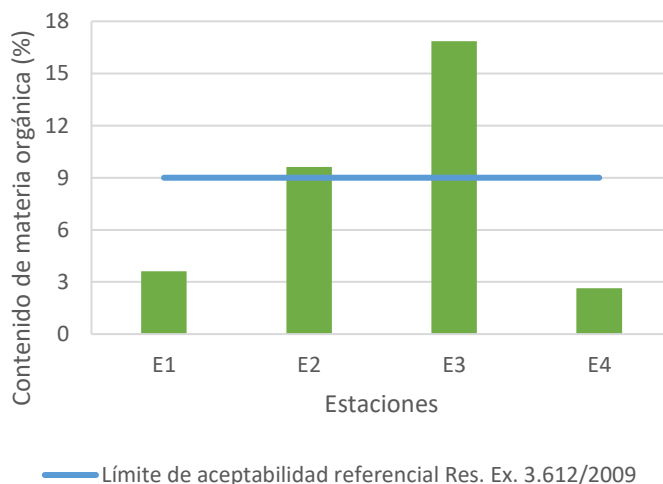
**Figura 31:** Porcentaje de materia orgánica total (MOT) para las estaciones de monitoreo del humedal Laguna Mansa.

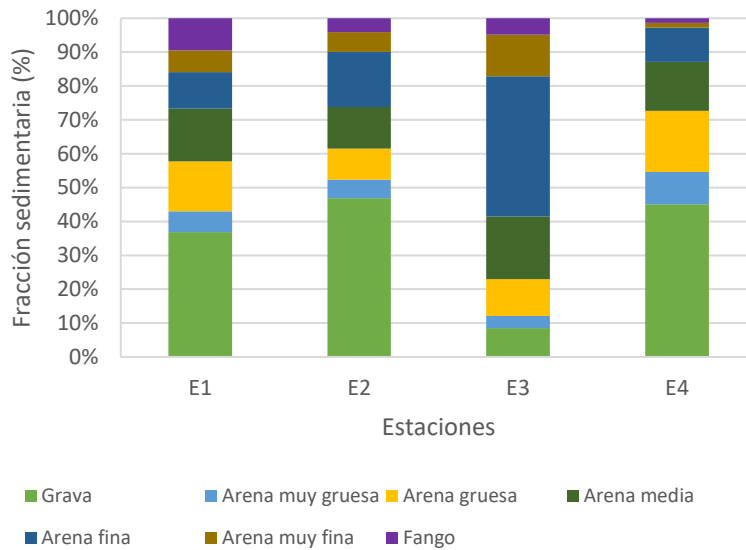
**Figura 32:** Composición granulométrica de los sedimentos obtenidos de las estaciones de monitoreo.

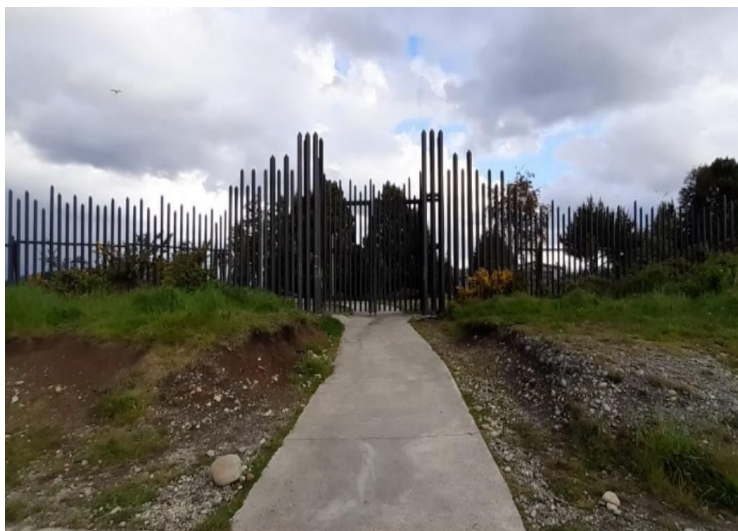
- Espacio natural cercado: Se refiere a la reja que delimita al Parque Luis Ebel, esta reja tiene aproximadamente entre 3 y 5 metros de alto como se ve en la figura 33, de estructura metálica que rodea la totalidad del perímetro del parque, sin embargo, hay pequeñas aberturas por el suelo o entre cada columna de la reja que permite el ingreso no autorizado de personas y animales no humanos.

**Figura 33:** Acceso oeste hacia el humedal Laguna Mansa.

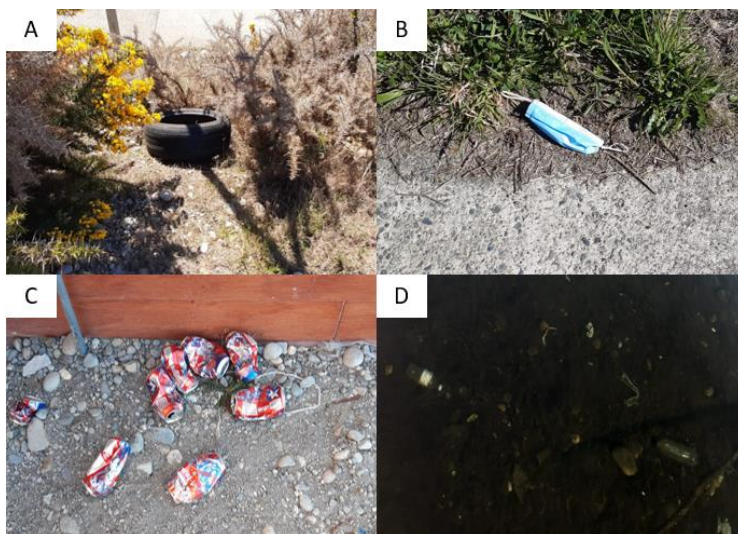
**Figura 34:** Registro de residuos encontrados en el humedal Laguna Mansa. **A:** Neumático. **B:** Mascarilla desechable. **C:** Latas de cerveza. **D:** Botellas de plástico en el fondo del humedal.

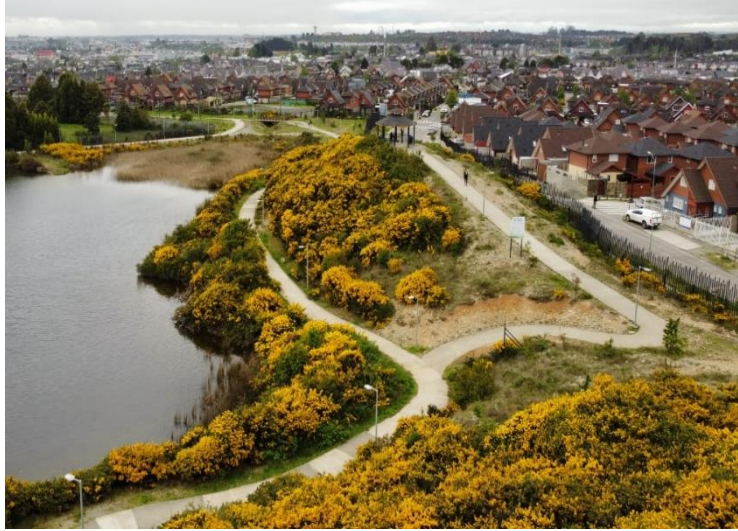
sin control alrededor del humedal produciendo importantes impactos. La figura 35 expone la gran predominancia visual del Chacay sobre otras especies vegetales debido a la característica floración amarilla de esta especie durante primavera.

**Figura 35:** Vista área de lado noroeste del humedal.

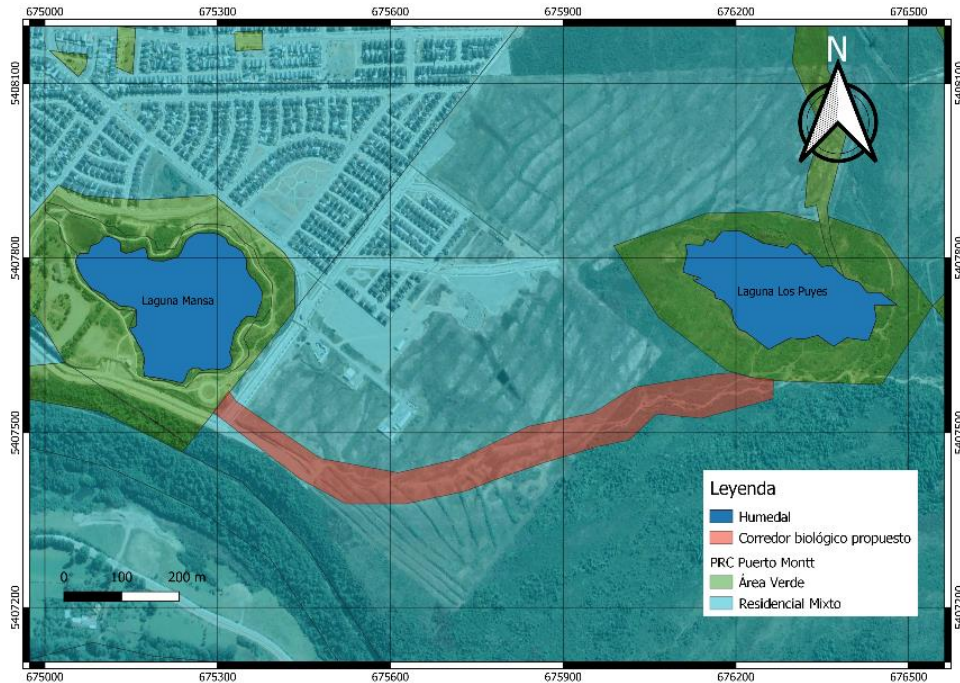
**Figura 48:** PRC de Puerto Montt en área del humedal Laguna Mansa incluyendo propuesta de corredor biológico. (Fuente: Capa satelital de Google a través del programa Qgis 3).

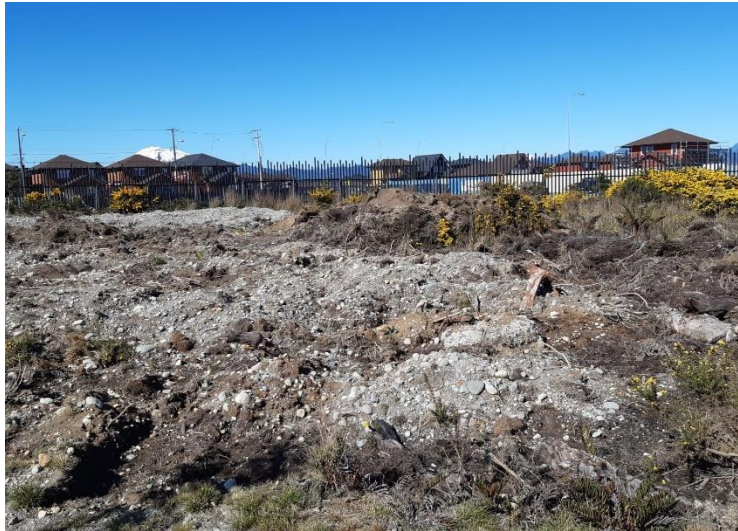
Además de los microbasurales, se encuentran áridos en el Parque que no tienen alguna función ecológica como lo muestra la figura 49, dañando el paisaje y ocupando fragmentos de suelo que podrían estar destinados a otro uso, tales como reforestación de árboles nativos, instalación de estructuras con información ambiental, etc. Es por esto por lo que se propone eliminar estos áridos por parte de la Municipalidad y hacer de estas áreas, zonas con un algún valor ambiental.

**Figura 49:** Áridos localizados en lado noreste del Parque Luis Ebel.

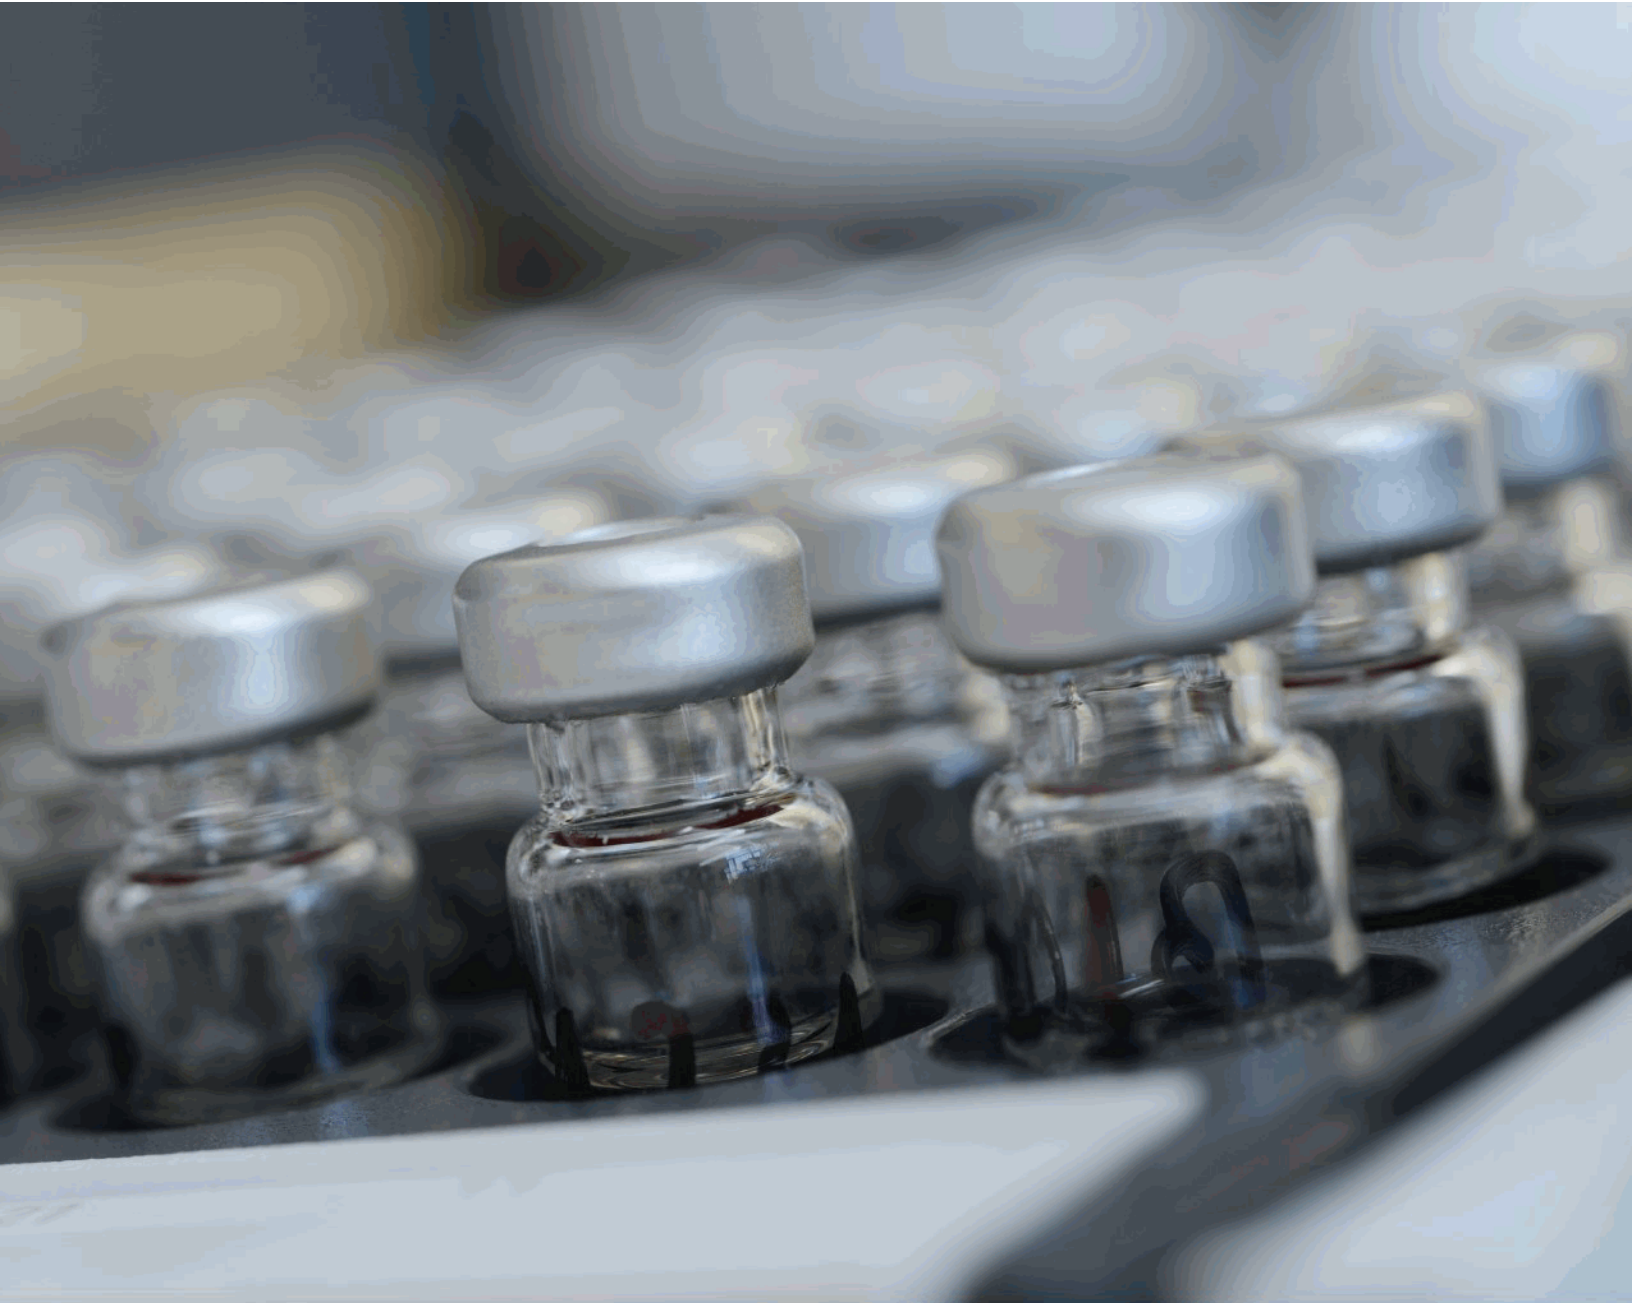
ANEXO N°5  
RESULTADOS ANÁLISIS DE MUESTRAS DE  
AGUA

# **INFORME DE ENSAYO Y/O MEDICIÓN**

**N° 210076418**
