**Memoria de titulación para optar al Título de
Ingeniero Civil Oceánico**

**ANÁLISIS DE RIESGOS INFRAESTRUCTURALES EN EL
PUERTO DE IQUIQUE ANTE EVENTOS DE TERREMOTO
Y TSUNAMI.**

Enero 2018

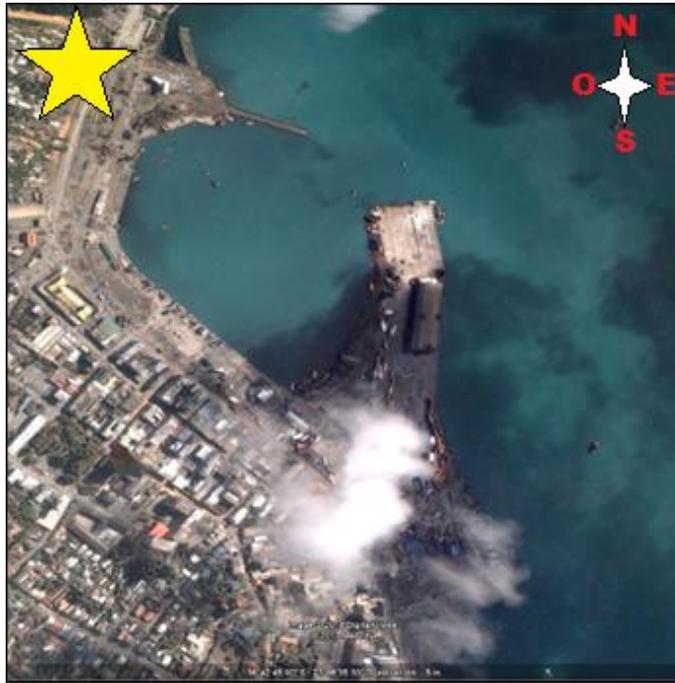
El efecto combinado del terremoto y tsunami tuvo un efecto devastador en algunos puertos de la Octava Región, sobre todo en el Puerto de Talcahuano y el Astillero de la Armada, ubicados en la Bahía de Talcahuano, producto de su configuración geográfica en relación a la dirección de propagación del tsunami y sus posteriores fenómenos de transformación dentro de la bahía, siendo azotados de manera directa por las ondas de tsunami (ver: Figura 1.3, Figura 1.4 y Figura 1.5).

Figura 1.4: Puerto de Talcahuano post terremoto (06 de marzo de 2010).
FUENTE: ELABORACIÓN PROPIA DESDE GOOGLE EARTH.

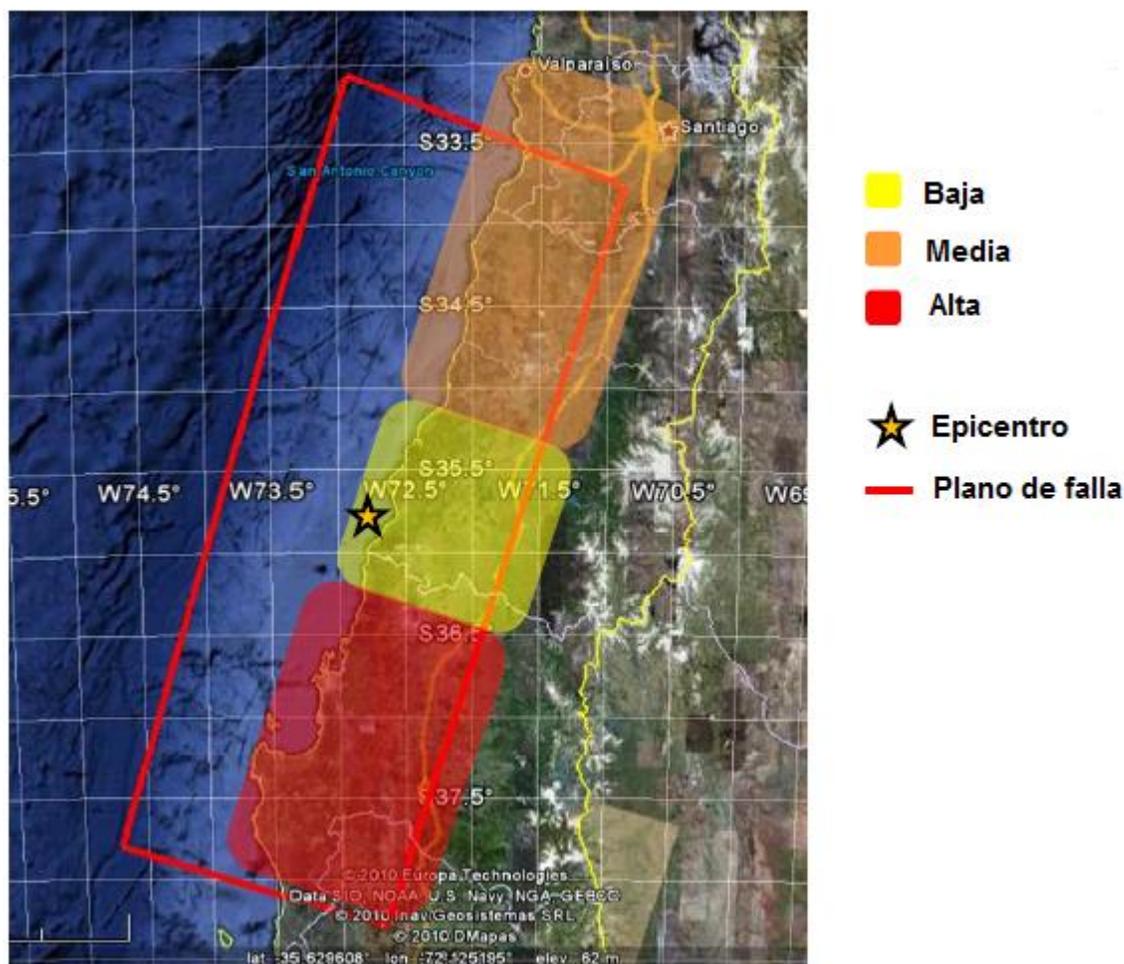
GEER (2010) y González & Verdugo (2012), reúnen observaciones in-situ con respecto a la licuefacción y desplazamiento lateral de suelos, y como éstos repercutieron en los diferentes sistemas infraestructurales del Puerto de Coronel, Octava Región. Además, presentan una caracterización de la distribución espacial de este fenómeno, observada en el plano de falla producido por el terremoto (ver: Figura 3.1), donde se aprecia un alto nivel de licuación para todos los puertos de la Octava Región (Bahías de Talcahuano, San Vicente y Coronel).

Figura 3.1: Distribución espacial de la licuefacción observada.
 FUENTE: (GEER, 2010).

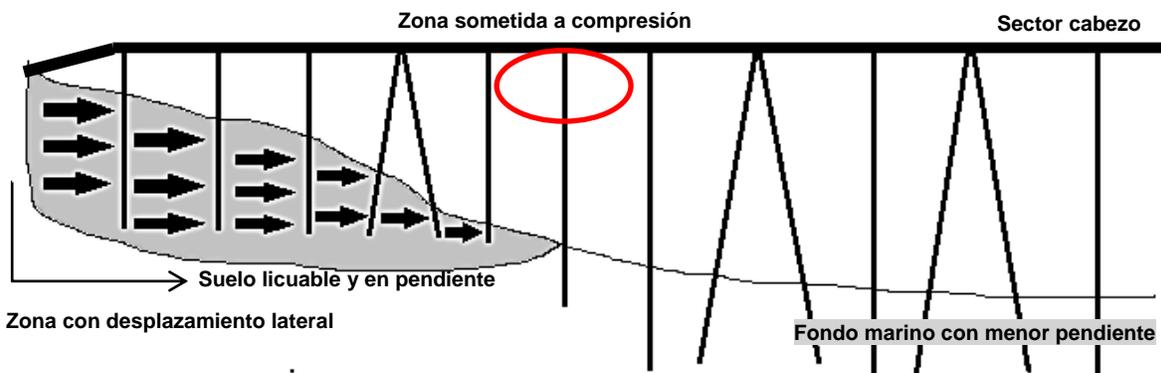
Figura 5.4: Compresión de zona del muelle asociada al fenómeno de desplazamiento lateral.

En los muelles, donde se presentó desplazamiento lateral, las losas de los puentes de acceso no se movieron la misma distancia que los ejes y el extremo inferior de los pilotes, probablemente debido a que sus pilotes se encontraban apoyados en suelos licuables. Este efecto, se produce cuando algunos de los pilotes ubicados en el cabezo del muelle tienen una disposición inclinada y el subsuelo marino, en el que están fundados, tiene una pendiente menor en comparación al sector más cercano a la costa donde se ubica el puente de acceso (Brunet, 2012).

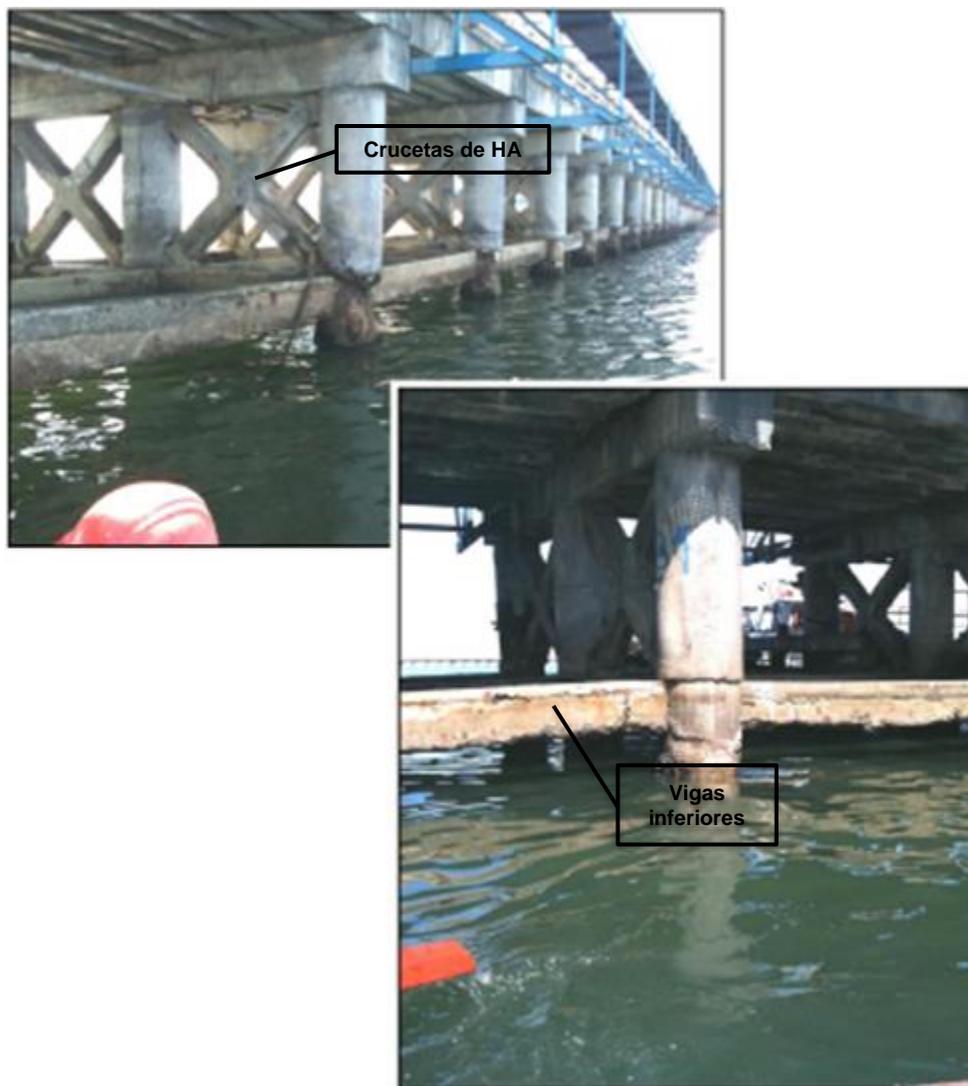
Figura D.5: Fotografía de pilotes Muelle 1.

Producto de la licuación, el Muelle Lirquén Este, sufrió asentamientos verticales de sus pilotes, de entre 5 a 40cm, ubicados en la zona del puente de acceso. Lo que causó un desplazamiento relativo de éstos (ver: Figura D.3). Además, producto de este asentamiento, algunas vigas longitudinales quedaron parcialmente sumergidas aumentando el riesgo de sufrir corrosión (PRDW-AV, 2010).

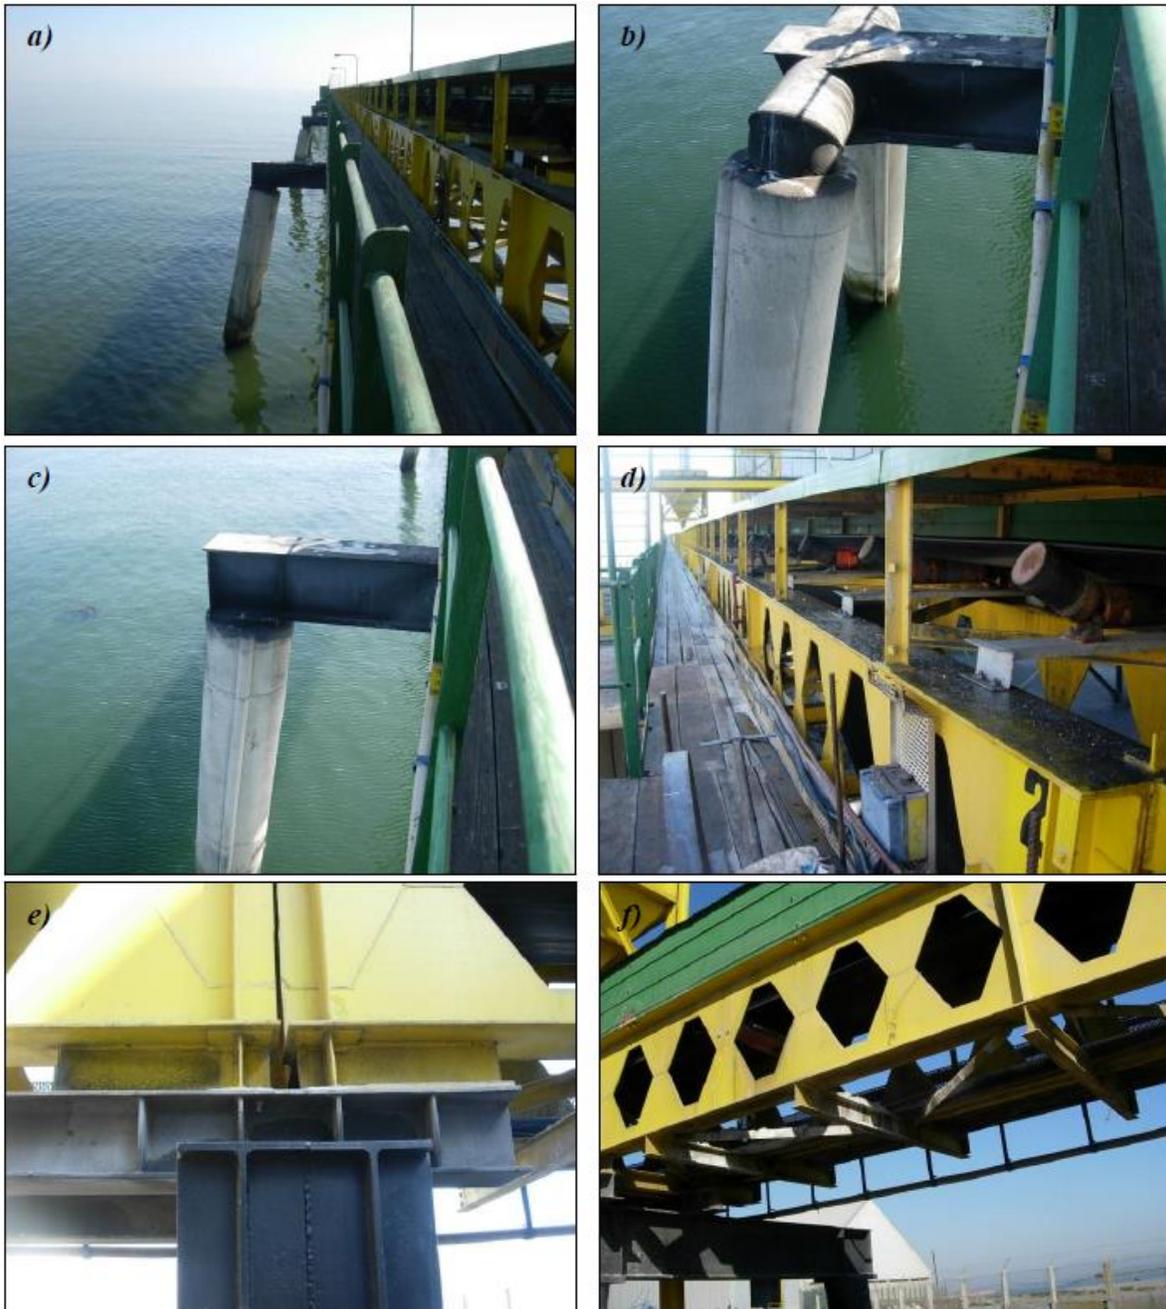
Figura D.12: Fotografías del Puente de Acceso, Muelle Penco.

Los pilotes del cabezo, entre los años 1987 y 2000, presentaban estados de corrosión importantes que redujeron el espesor de los pilotes. Cabe hacer notar que la estructura no poseía un sistema de protección catódica antes y hasta poco después del terremoto del 27F.

Posterior al terremoto del 27F, el cabezo fue reforzado con 6 nuevos pilotes de acero.

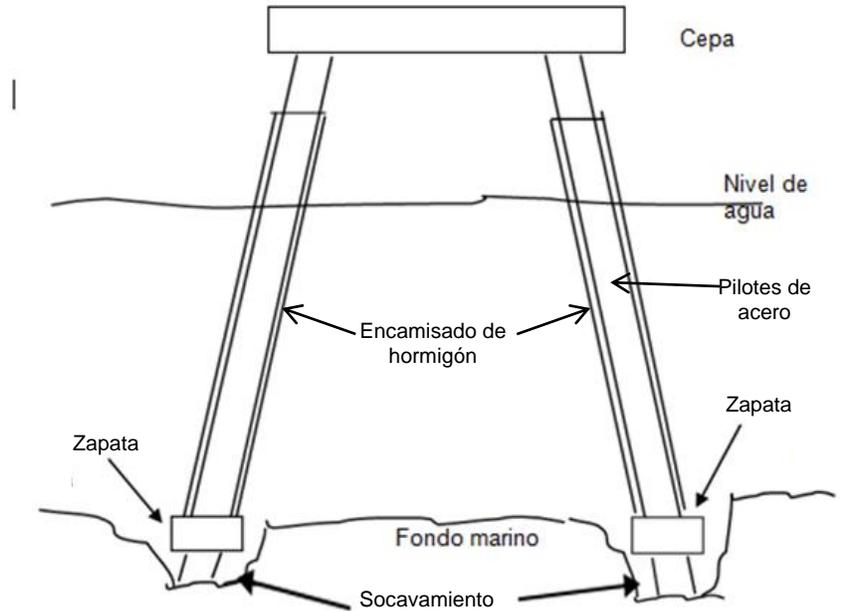
Figura D.14: Representación de la socavación en las zapatas de pilotes.

Producto del terremoto del 27F, el terminal de carga de gránulos sufrió diversos daños estructurales. Alrededor de 53 cepas de pilotes del muelle, presentaron socavamiento en sus zapatas, causando un desplazamiento en la funda de hormigón, y perdiendo adherencia entre el hormigón armado y el pilote de acero.

- Metal de los pilotes a la vista, producto de la socavación del fondo marino.
- Socavación en zapatas cercana a 1m.
- Zapatas enterradas y escoradas.
- Zapatas agrietadas.

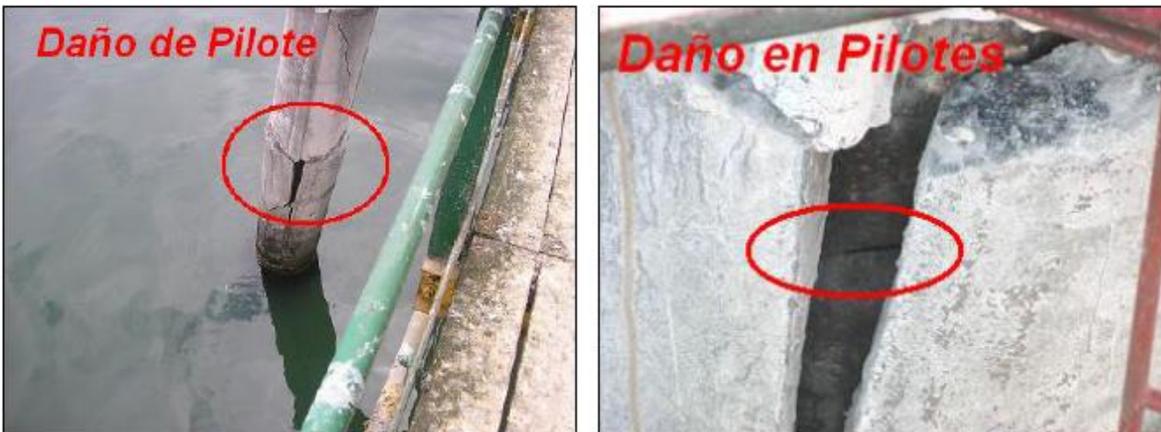
Figura D.16: Pilote con fisura bajo la camisa de hormigón.

Este tipo de falla se presentó en 13 pilotes de un total de 114 que componen las cepas transversales. Corresponde a una falla por pandeo local (en 10 de los casos) y presentándose, aproximadamente 1m bajo la viga transversal de la cepa (ver: Figura D.15). En los restantes tres casos, la fisura se ubicó en una sección bajo la camisa del pilote (ver: Figura D.16) (PRDW-AV, 2010).

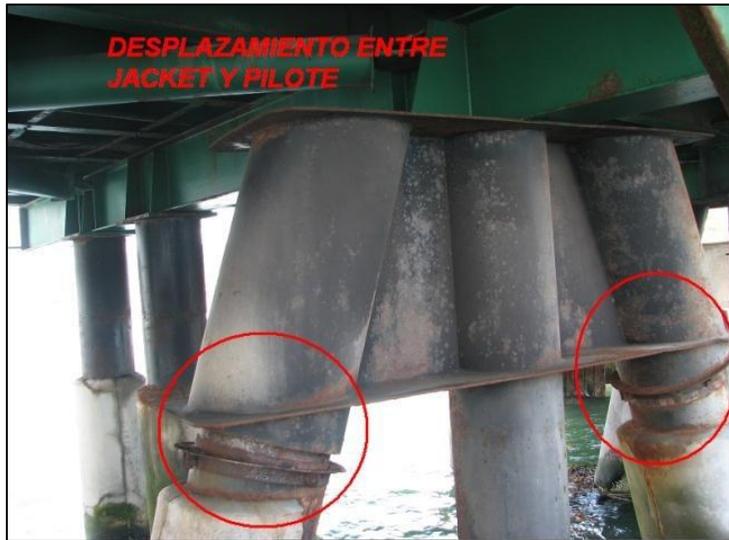
Figura D.23: Pilotes desoldados y desplazados del jacket.

Se produjo un desplazamiento relativo entre el pilote y el jacket. Este desplazamiento fue de aproximadamente 10cm (PRDW-AV, 2010).

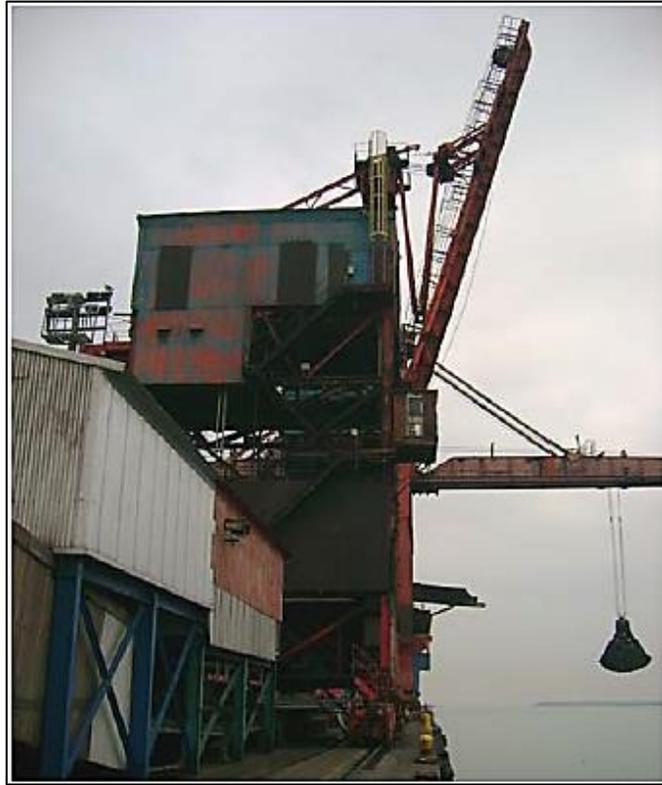
Figura D.33: TD1

También, se registraron otros daños no estructurales en las instalaciones de Altos Hornos. Al momento de ocurrir el terremoto, la grúa TD1 (ver: Figura D.33) no estaba operando, por lo que se encontraba en la zona de garaje, con la pluma en posición vertical. Producto del movimiento sísmico, la grúa se descarriló registrando daños en todos los bogies encargados de trasladarla (ver: Figura D.34). Este daño, puso en riesgo toda la estructura (TD1) pudiendo colapsar debido a la inestabilidad de los bogies, por lo que la grúa TD1, debió ser estabilizada provisoriamente mediante una barra de acero (ver: Figura D.35b) (Brunet, 2012) (Propuerto, 2010).

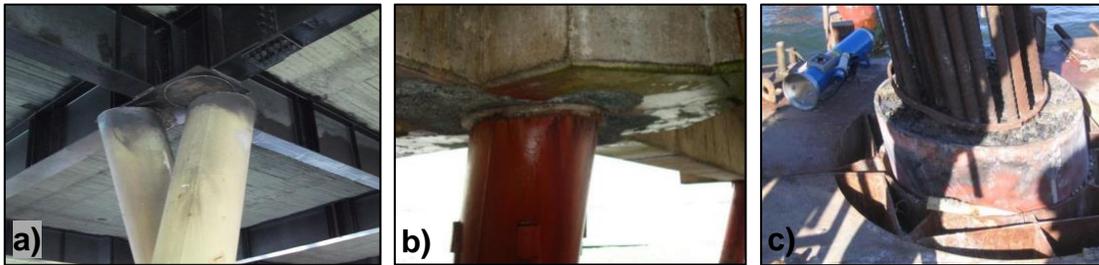
Figura D.42: Conexión viga-pilote en muelles Coronel Norte y Sur.

La mayor parte del daño se concentró en el sector del Puente de Acceso y el Cabezo del Muelle Coronel Norte. Donde, de los 139 pilotes verticales del muelle, seis fallaron en los primeros 40 metros del Puente de Acceso, y sólo un pilote falló en la zona del Cabezo (a aproximadamente 423m de la línea de costa). Además, de los 169 pilotes inclinados del Muelle, nueve fallaron en los primeros 88m (en el sector del Puente de Acceso) y 45 en los últimos 160m (sector del Cabezo) (ver: Figura D.42a) (PRDW-AV, 2010).

En el Muelle Coronel Sur, sólo se registraron daños menores en sus pilotes (ver: Figura D.42b) pese a que no se encontraban fundados en roca (González & Verdugo, 2012). El daño pudo haber sido menor, debido al tipo de conexión entre la losa y los pilotes, los cuales fueron embebidos a la losa mediante enfierradura y luego hormigonados (ver: Figura D.42c), produciendo que su unión fuese más rígida y resistente en comparación al Muelle Norte, en el cual sus pilotes se encontraban unidos a la losa mediante soldadura.

- a) Fallo típico de corte en los pilotes del cabezo del M. Norte. b) Desprendimiento de material en unión viga-pilote del M. Sur. c) Hormigonado en la unión de la losa y pilote del M. Sur.

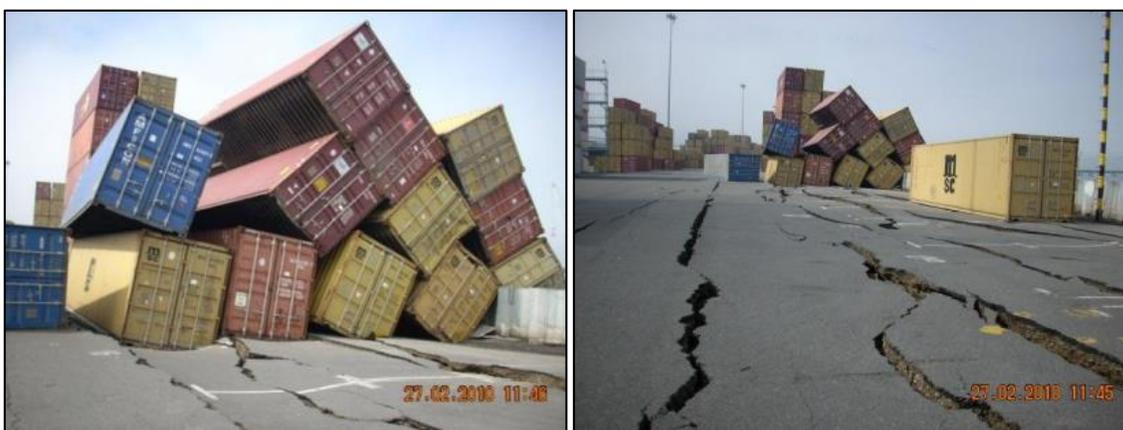
Además de los daños estructurales, el movimiento sísmico produjo la caída de containers, los cuales estaban apilados en hasta 5 unidades, como se aprecia en la Figura D.44. La zona más afectada por el desplome de contenedores, fue la misma donde se habían registrado múltiples grietas en el pavimento, producto del asentamiento e inclinación del terreno (González & Verdugo, 2012), causando que los containers cayeran en dirección hacia el mar, superando el muro de tablestacado, como se aprecia en la Figura D.45.

Figura D.45: Asentamiento y fisuras en el terreno de la zona de acopio de contenedores.

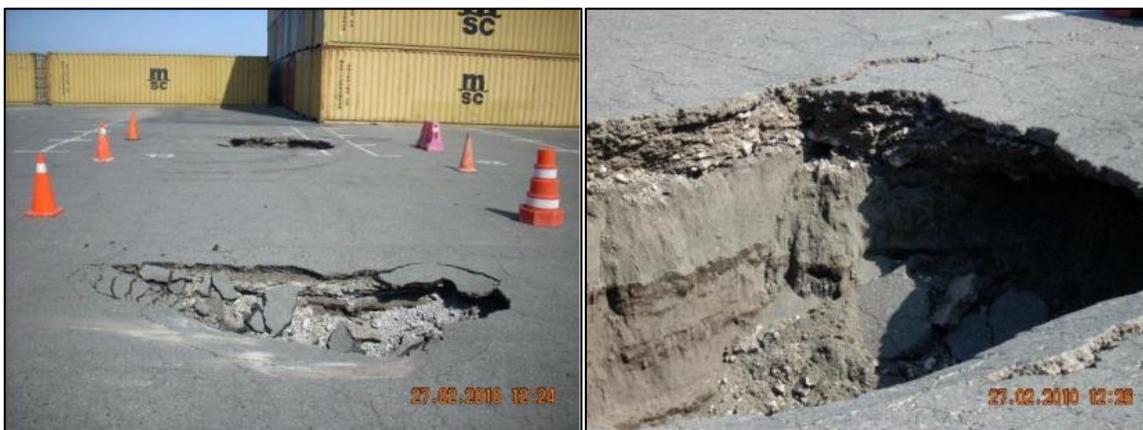
También, en algunas zonas de los patios de acopio, se produjeron agujeros en el pavimento, de hasta 3m de diámetro y hasta 2.5m de profundidad (ver: Figura D.46). Así mismo, producto del desplazamiento del terreno, se desconectaron algunas tuberías de desagüe existentes bajo el pavimento de las zonas de acopio. Cabe mencionar, que además de los agujeros formados durante el terremoto del 27F, se siguieron produciendo otros agujeros, inducidos posiblemente por las réplicas posteriores al evento sísmico (PRDW-AV, 2010), (González & Verdugo, 2012).

Figura D.46: Agujeros en el pavimento de la zona de acopio.

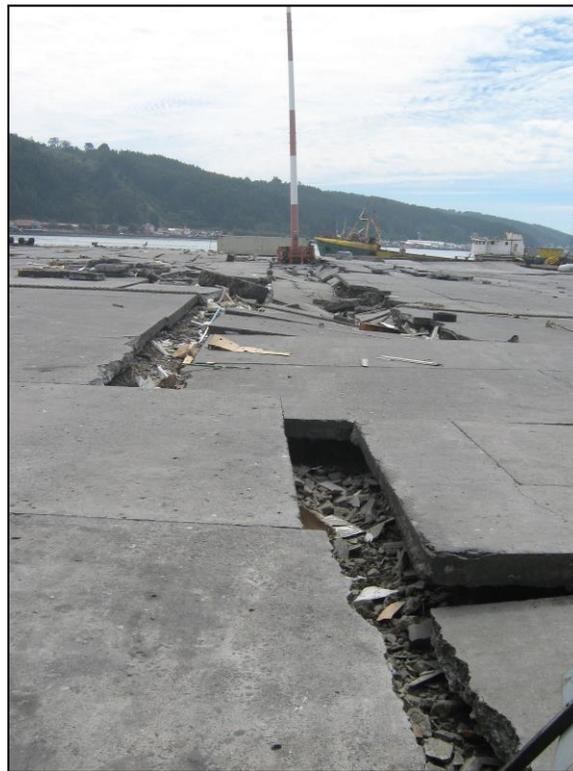
Figura E.3: Licuación y desplazamiento lateral de explanada en Puerto de Talcahuano
