RECONSTRUYENDO LA ALDEA CEREMONIAL DE ORONGO:  
EL DILEMA DE LA AUTENTICIDAD

Tesis para optar al grado académico de  
Magíster en Patrimonio

José Miguel Ramírez Aliaga

Agosto 2016

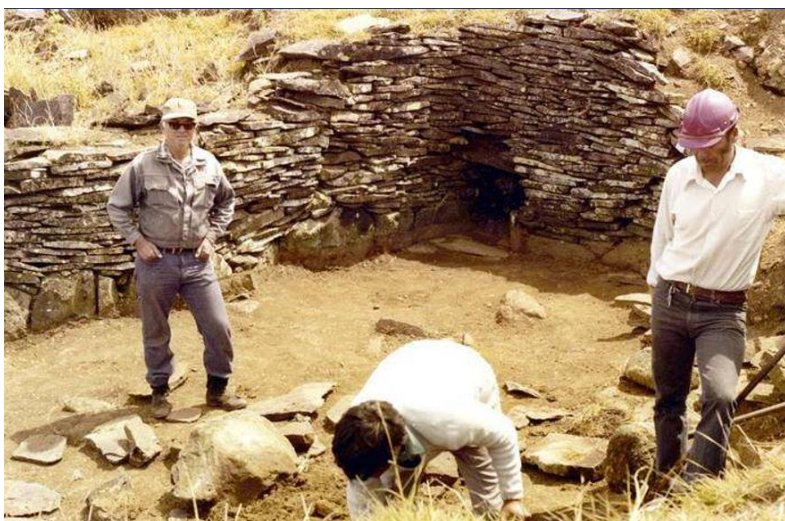
**Fig. 56** Techos y muros frontales colapsados de las casas 17, 18, 19, 20

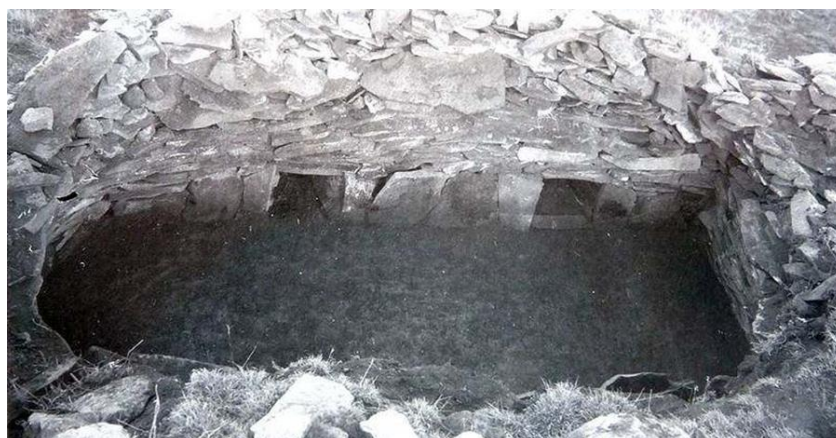
**Fig. 62** La casa 15a con el techo y muro frontal derrumbado.  
Detrás, el techo colapsado de la casa 13.

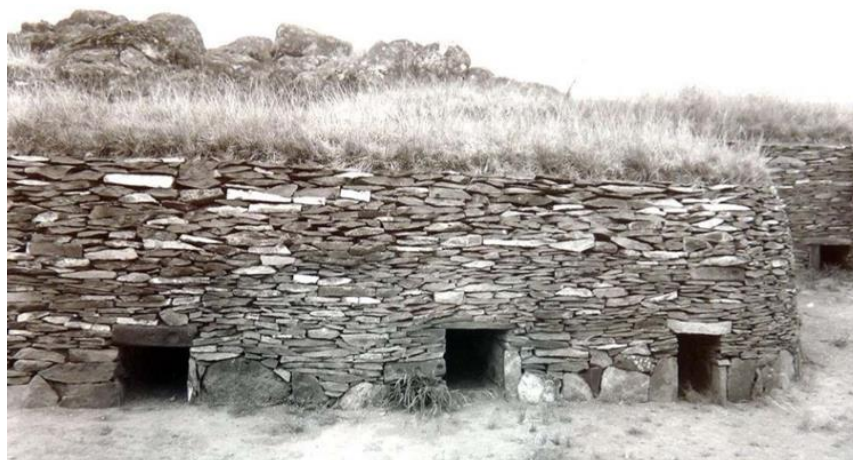
**Fig. 64** Restauración del techo de la estructura 15a, reforzado con vigas de concreto

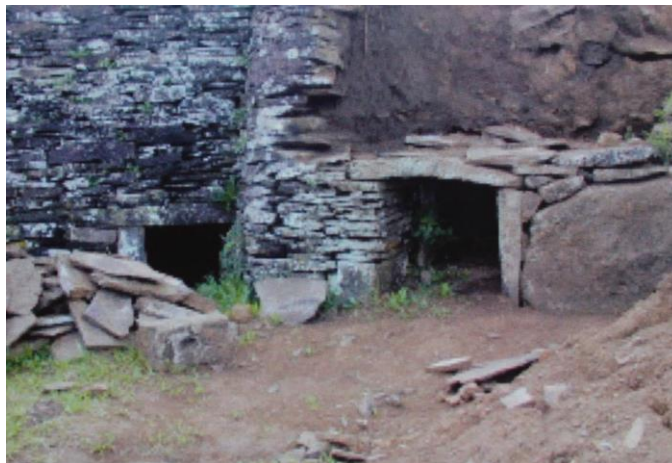
**Fig. 68** Desplome del muro frontal de la casa 19, en el año 2004 (Pallarés 2009: 399).

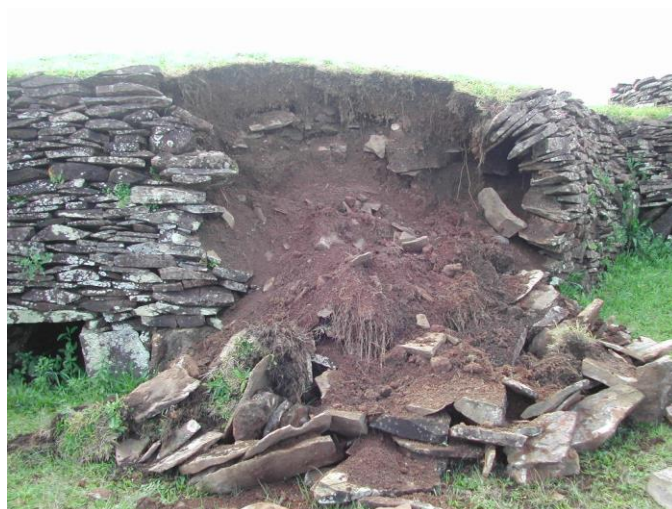
**Fig. 69** Colapso del muro frontal de la casa 15 a (Foto del autor, Julio 2007)

Además, ha perdido lajas del muro interior que han generado un colapso grave en el mismo. En suma, la casa 15 a presenta un deterioro muy grave por alteraciones físico-mecánicas. Por otro lado, el crecimiento de plantas, musgo, herbáceas y líquenes en distintas partes de la estructura la pone en el rango de deterioro grave desde el punto de vista de las alteraciones de origen biológico (ReStudio 2013).

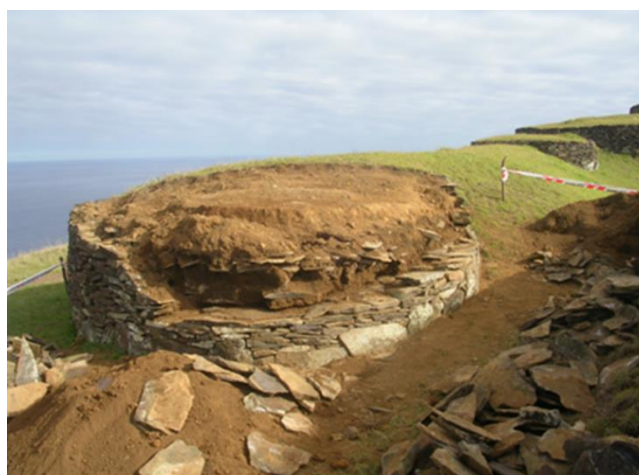
**Fig. 70** Reconstrucción del extremo sur de la casa 33, por Rafael Rapu, 2009 (Foto de Susana Nahoe, Unidad Técnica Arqueológica de Conaf).

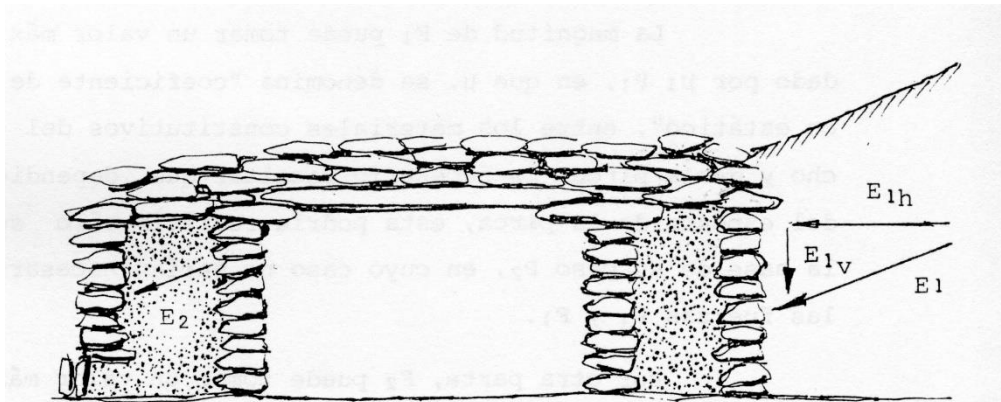
Fig. 4.4 Representación de los empujes de tierra

4.3.2. Empuje activo del terreno. El terreno en contacto con pircas transmite a ellas una fuerza denominada empuje activo, cuyo principal efecto lo constituye la tendencia a volcar el muro que lo está sosteniendo. En el caso de las casas de **Orongo**, se pueden diferenciar dos tipos de empuje activo: el correspondiente al terreno natural, en aquellas casas con muros apoyados en alguna ladera, y el empuje de la tierra existente entre ambas pircas de un muro. La situación se puede apreciar en el esquema siguiente:

$E_1$  = Empuje del terreno natural. Se puede descomponer en una fuerza horizontal  $E_{1h}$  más una vertical  $E_{1v}$ .

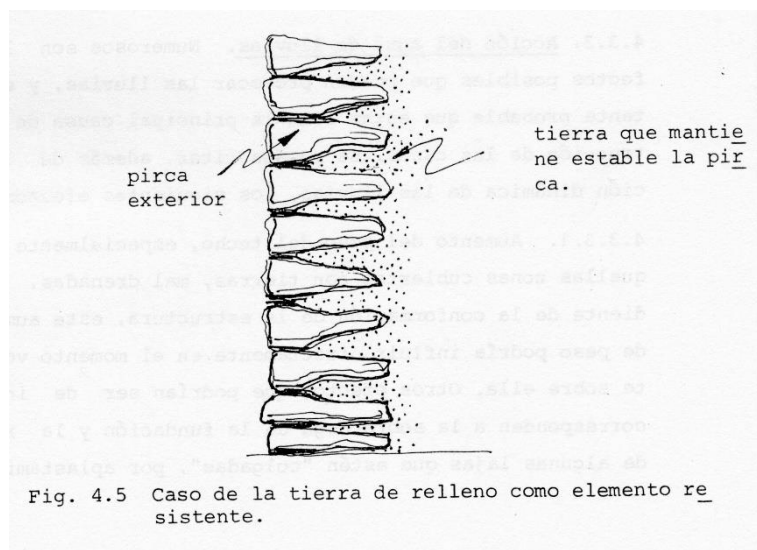
4.3.3.3. Erosión de la tierra constituyente de los muros. Este efecto es bastante importante, dada la inexistencia de un material de granulometría intermedia que haga el papel de filtro entre la laja exterior y la tierra interior. Esto significa la posibilidad de estar en presencia de un elemento resistente, que a través de sucesivos procesos erosivos se podría perder totalmente. La situación se grafica en el siguiente esquema:

En el esquema presentado, si el agua arrastra la tierra, la pirca pierde la estabilidad. Esta situación es más crítica en los casos de pircas que hayan sido construidas sin respetar mayormente una línea vertical.

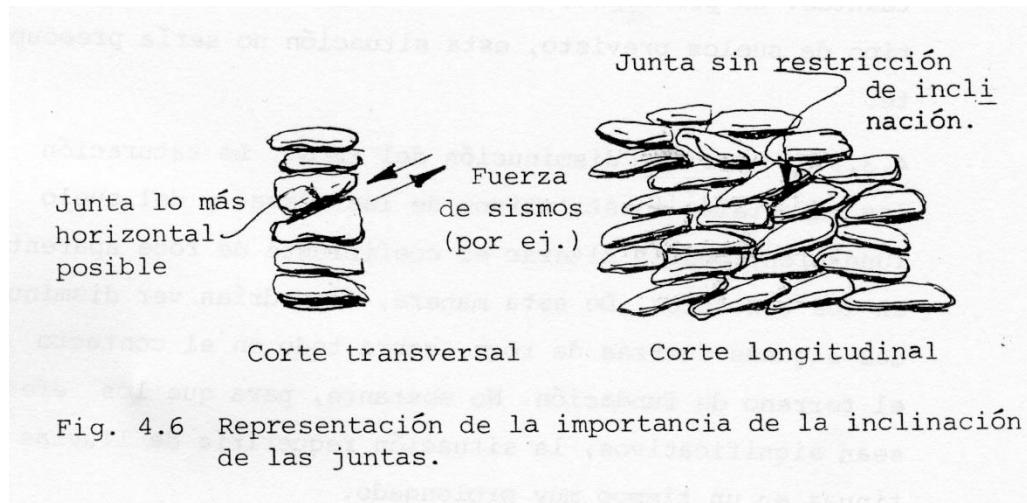
Afortunadamente, las aceleraciones producidas por los sismos no tendrían en la isla valores considerablemente altos, pero siempre será importante que las juntas tengan la menor inclinación posible en el sentido transversal al muro. Gráficamente, la situación es la siguiente:

Tal como se aprecia en la figura 4.6 la inclinación no tiene mayor relevancia en el caso indicado en corte longitudinal, porque en este sentido existe un entramamiento que impide el deslizamiento.

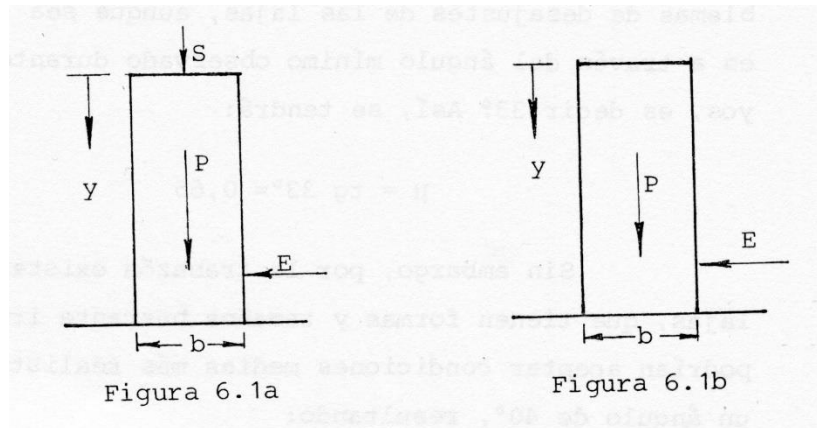
6.4. Estabilidad de la pirca exterior. Para el análisis de la pirca exterior, se pueden suponer dos situaciones de cargas, según se trate de una reconstrucción total de la casa, o de una reposición de la pirca solamente.

Se ha supuesto en el primer caso una pirca de espesor  $b$  que, además de su peso  $P$ , tiene una parte  $S$  del peso del techo sobre ella para resistir el empuje  $E$ . En el caso de la figura 6.1b, se ha supuesto que todo el peso del techo descansa sobre la pirca interior, por lo que la pirca exterior resiste en forma aislada el empuje.

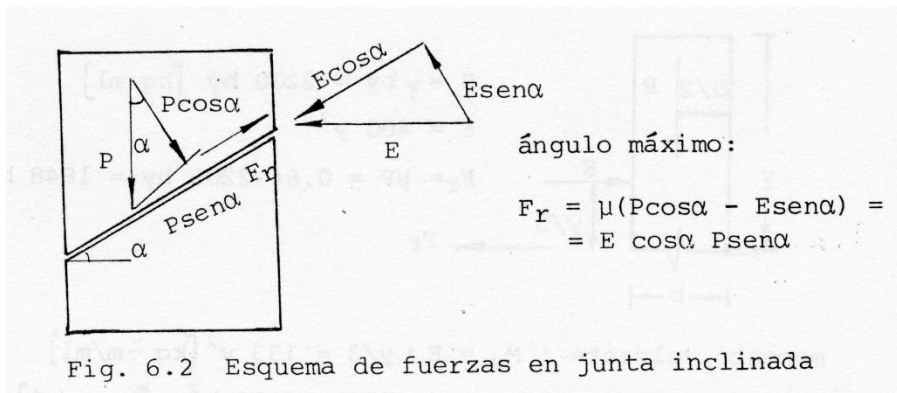
Fig. 6.2 Esquema de fuerzas en junta inclinada

El ángulo máximo de contacto entre lajas, con respecto a la horizontal, estaría dado por la expresión indicada en la figura 6.2.

Aplicando los valores correspondientes, resulta un ángulo  $\alpha$  del orden de los 16°.

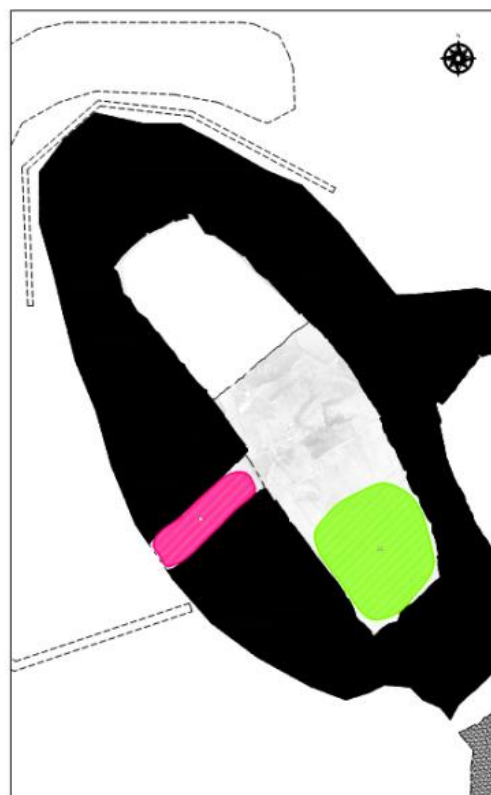
**Fig. 91** Colapso túnel de acceso y vegetación en el techo.

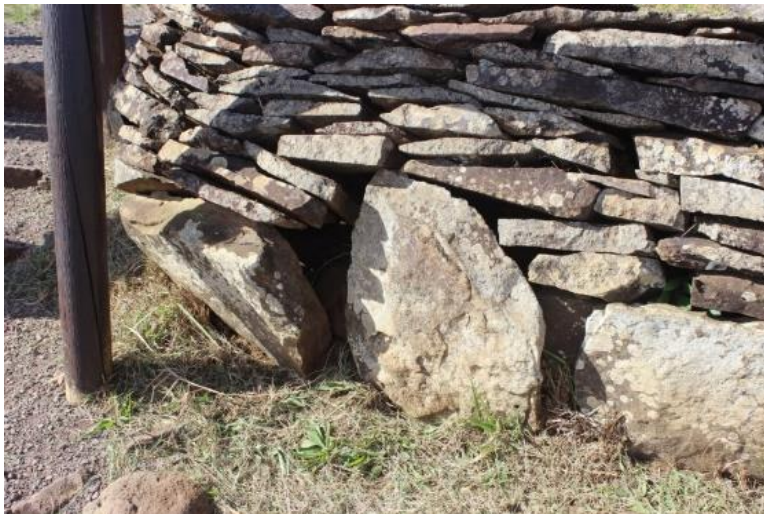
**Fig. 98** Desplazamiento de lajas basales, colapso inminente del muro exterior.

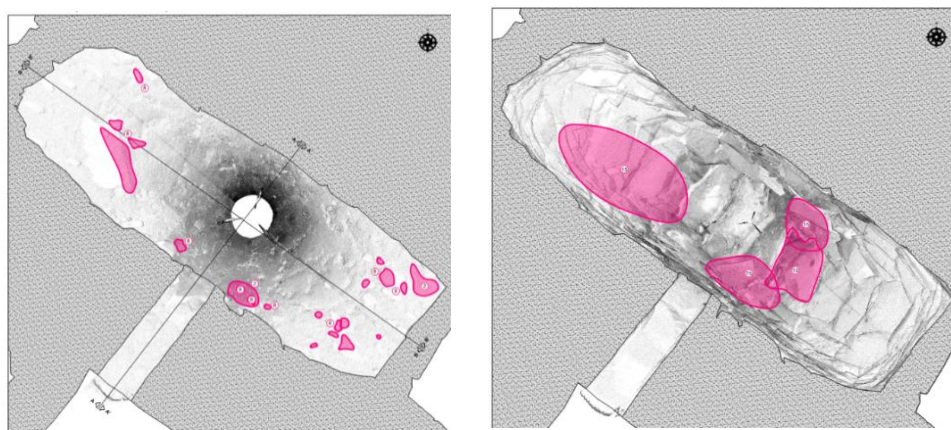
En el año 2013, ReStudio identifica un estado de conservación muy grave, producto de alteraciones físico-mecánicas tales como pérdida de lajas, acumulaciones de tierra, derrumbe en planta y muro interior, pandeos y colapsos graves de cielo y muros, así como desplazamientos de lajas. Esta casa también presenta importantes decoraciones en su interior. (ReStudio 2013: 103-104).

**Fig. 114** Colapso de losas sobre la superficie interior y desprendimientos en el techo

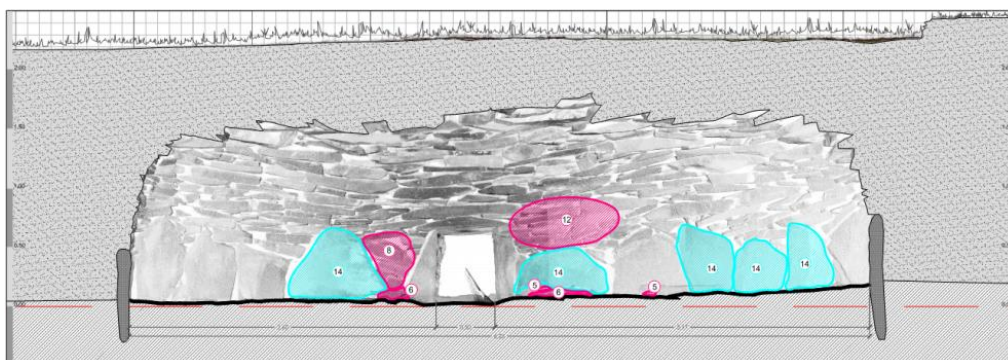
**Fig. 115** Muro interior hacia la entrada

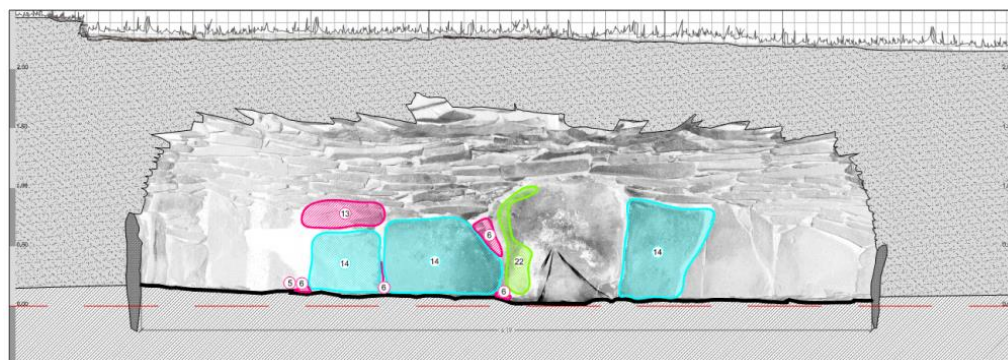
**Fig 116** Muro interior hacia el fondo

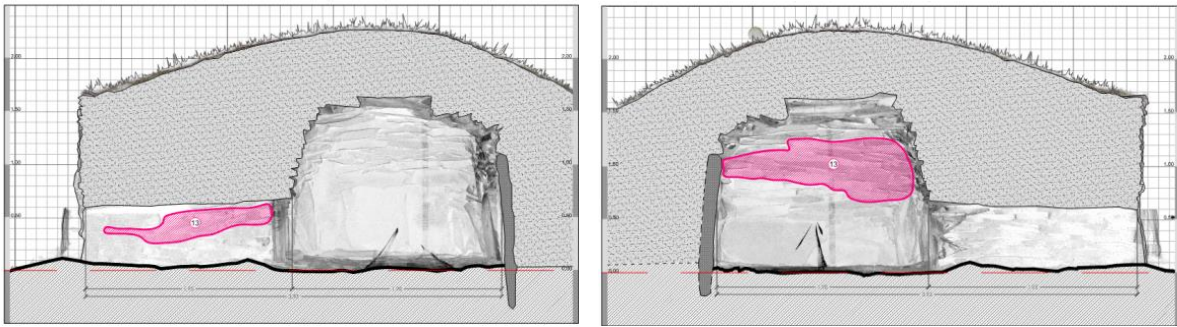
**Fig. 117** Losas sueltas en el túnel de entrada y en el extremo sur del techo

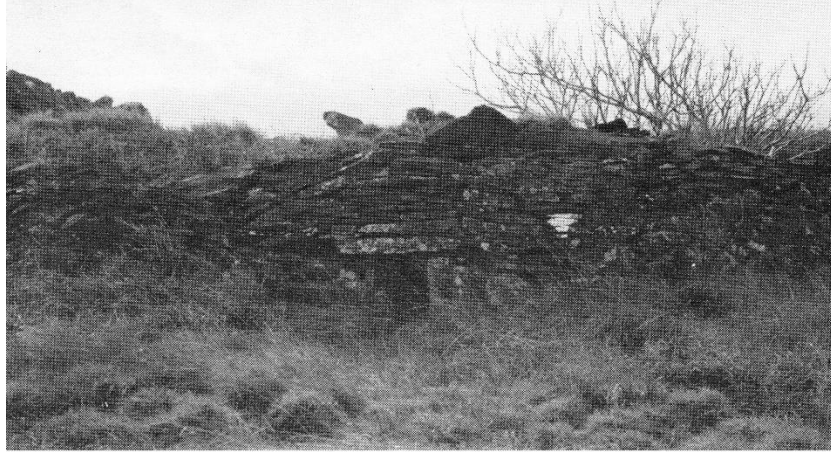
Routledge (1920) encuentra la estructura 33 con el techo y muros en proceso de derrumbe, y Englert (1948) encontró la estructura en “regular estado”. En 1975, Mulloy encontró los muros interiores completamente destruidos, excepto parte del sector frontal y alrededor del túnel de acceso, con las losas basales inclinadas hacia el interior. Mulloy removió una higuera que había crecido en su interior, reposicionando las losas verticales y poniendo las losas horizontales sobre las verticales. Routledge había registrado que las losas horizontales del muro posterior, en el interior de la casa, no descansaban sobre las losas basales verticales. Mulloy optó por poner las losas horizontales sobre las losas basales, para lograr mayor estabilidad. Un dato muy relevante es que la altura del techo se basó en una fotografía publicada por el P. Bienvenido de Estella (1920): “The ceiling was restored, its height being a judgement based on a photograph (Estella, 1920, Pl. facing page 58, Upper)” (Mulloy 1975: 12).

Además, Mulloy agregó vigas de concreto. Muchas de las losas basales del muro exterior se habían inclinado hacia afuera, generando el colapso de la mampostería, aunque permaneció más o menos a una altura máxima de 1,5m. El túnel de entrada requirió reconstrucción, y el muro exterior fue completamente desmantelado, se re erigieron las losas de fundación y la mampostería horizontal se elevó a una altura estimada según la fotografía de Estella (Fig. 120) y los requerimientos de estabilidad del techo de falsa bóveda. Finalmente, la cubierta de tierra se diseñó con una cubierta convexa (cf. Mulloy 1975: 12).

**Fig. 122** Casa 33 antes de la restauración (Mulloy 1975)

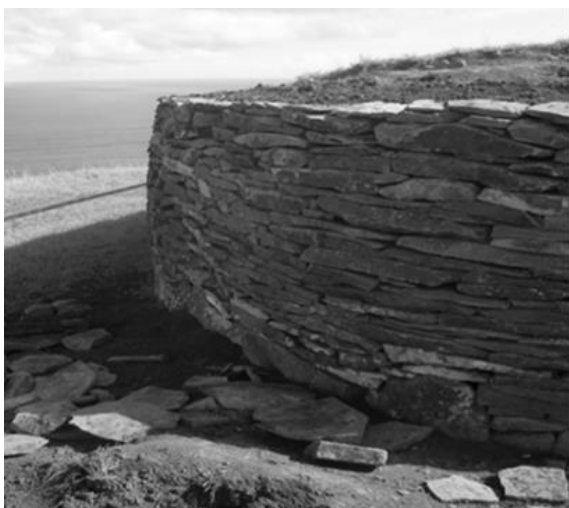
En el año 2009, 26 años después del trabajo de Niemeyer y Arrau, Rafael Rapu debió restaurar el muro exterior del extremo sur de la estructura, que había colapsado, sin intervenir en el muro interior ni la techumbre.

**Fig. 125** Reconstrucción del extremo sur de la casa 33 (Rafael Rapu 2009), siguiendo el patrón fijado por Mulloy en 1975.

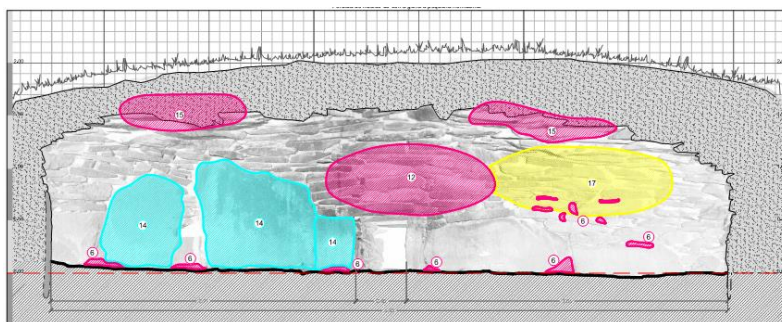
Para el año 2013 (ReStudio 2013), la casa 33 presentaba un estado de conservación general grave, producto principalmente de alteraciones físico-mecánicas tales como desplazamientos de lajas basales del muro interior -las que habrían sido reposicionadas por Niemeyer y Arrau- y pandeos convexos de muros, entre otras. El deterioro de origen antrópico estaba en un nivel medio, así como el crecimiento de vegetación.

**Fig. 127** Problemas en el lado interno del muro frontal

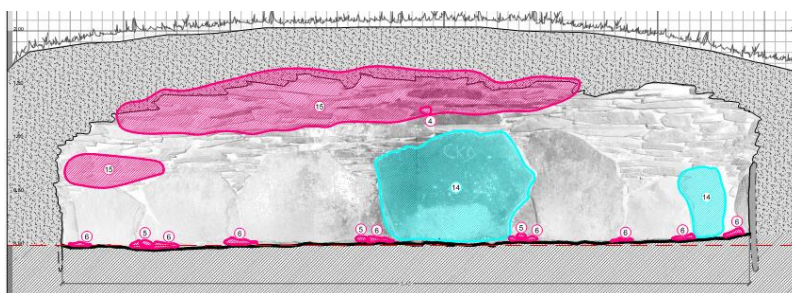
**Fig. 128** Problemas en el muro posterior

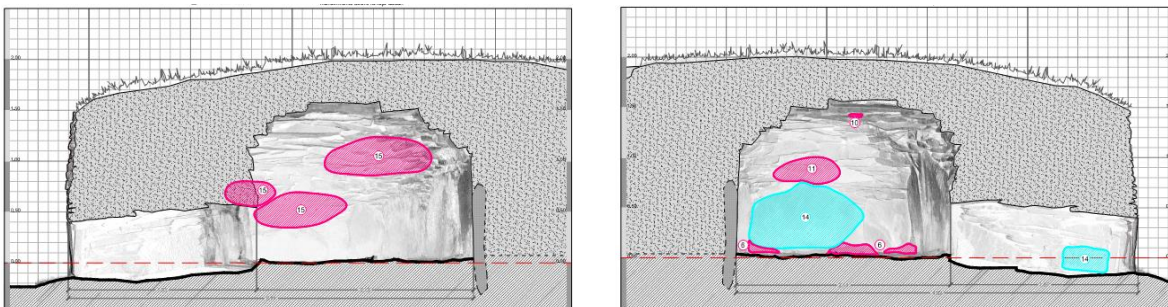
**Fig. 129** Problemas en los extremos del muro interior de la casa 33

Cielo: Fisuras y fracturas graves en lajas del cielo, con 3 puntos de colapso en bóveda por desplazamiento de lajas y fractura de viga de concreto (Niemeyer y Urra 1983). Requiere refuerzo estructural.
