Memoria para optar al Título de
Ingeniero Civil Oceánico

**“EVALUACIÓN DE LA FRAGILIDAD DE LOS RECURSOS
OPERACIONALES DEL PUERTO DE IQUIQUE, SITIOS 3 Y 4”**

HERNÁN FELIPE BONONATO SILVA

DICIEMBRE 2017

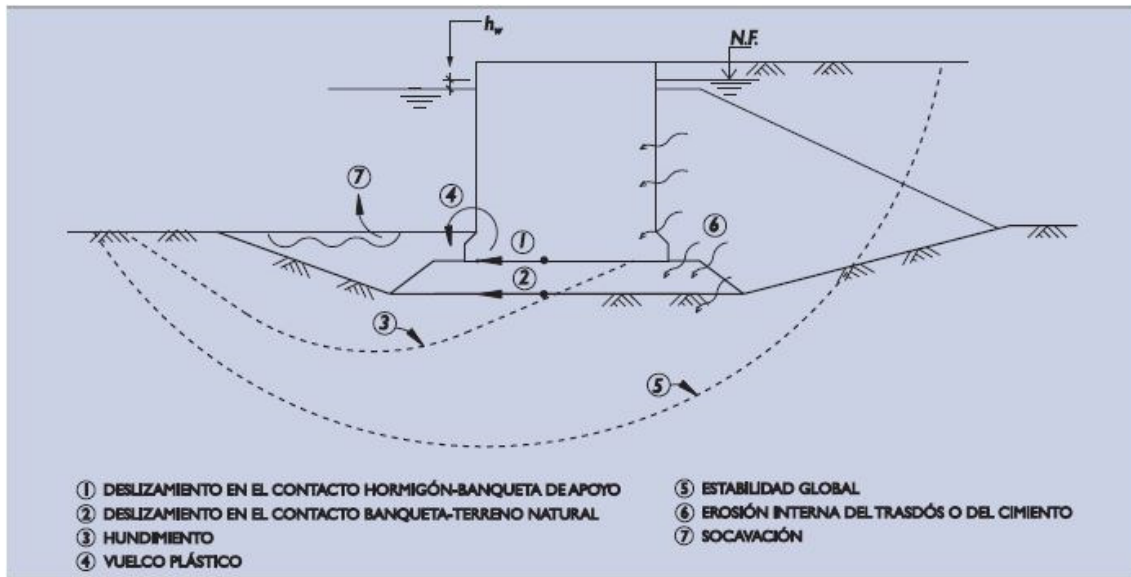
Ilustración 3, modo de fallo en muelles de gravedad.
Fuente: ROM

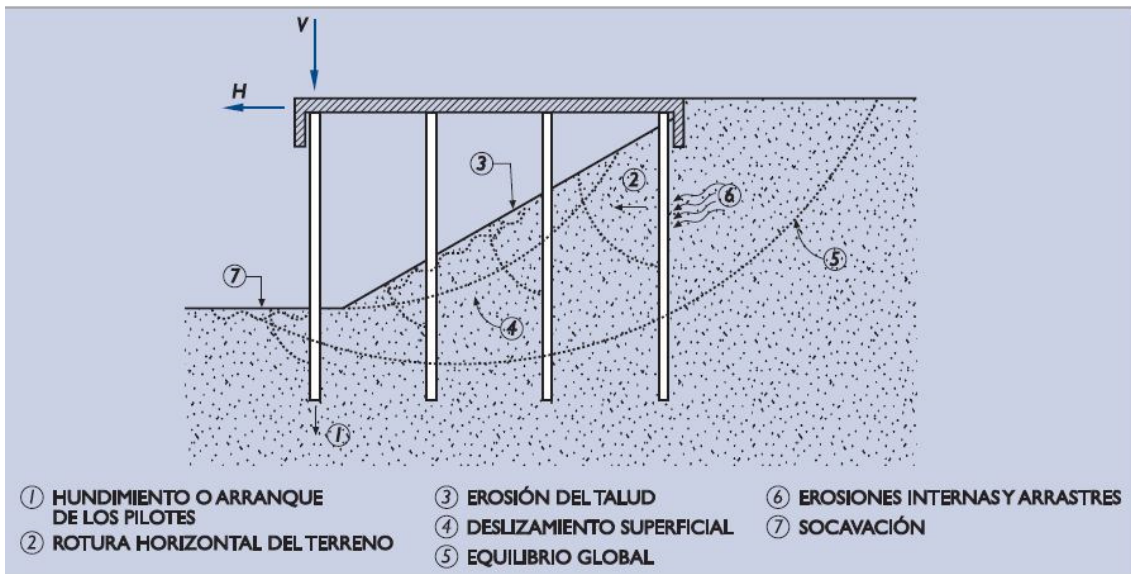
Ilustración 5, modos de fallo geotécnico en muelles de pilote.
Fuente: ROM

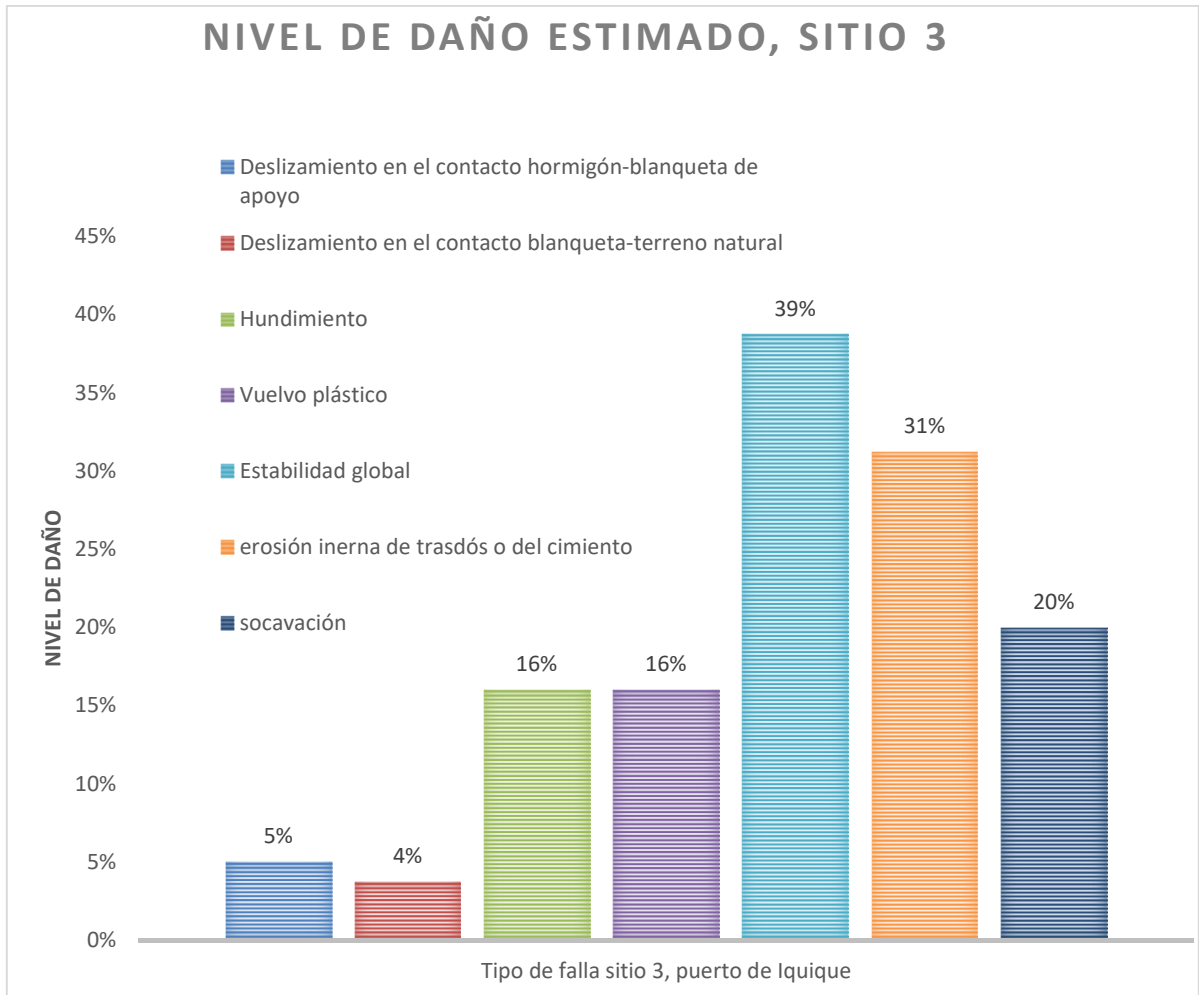
El nivel de daños para el sitio 3, según los expertos corresponden principalmente a los problemas de falla de la estabilidad global, erosión interna trasdós y socavación, ya que al ser una estructura de gran inercia, genera una gran resistencia que limita las deformaciones, sin embargo, los efectos de asentamiento de sus capas granulares podrían provocar fallas. De estos resultados es posible la obtención del siguiente Gráfico 9-1.

Gráfico 9-1, Comportamiento estimado por los expertos del sitio 3.
Fuente: elaboración propia

Es posible apreciar que el comportamiento del sitio 3 ante un terremoto de las características antes descritas, según los expertos, toda la estructura en su conjunto sufriría daños de diversa consideración, siendo la estabilidad global (39% de daño) el tipo de falla que compromete mayormente la estabilidad de la estructura y por consecuencia, la operatividad del puerto.

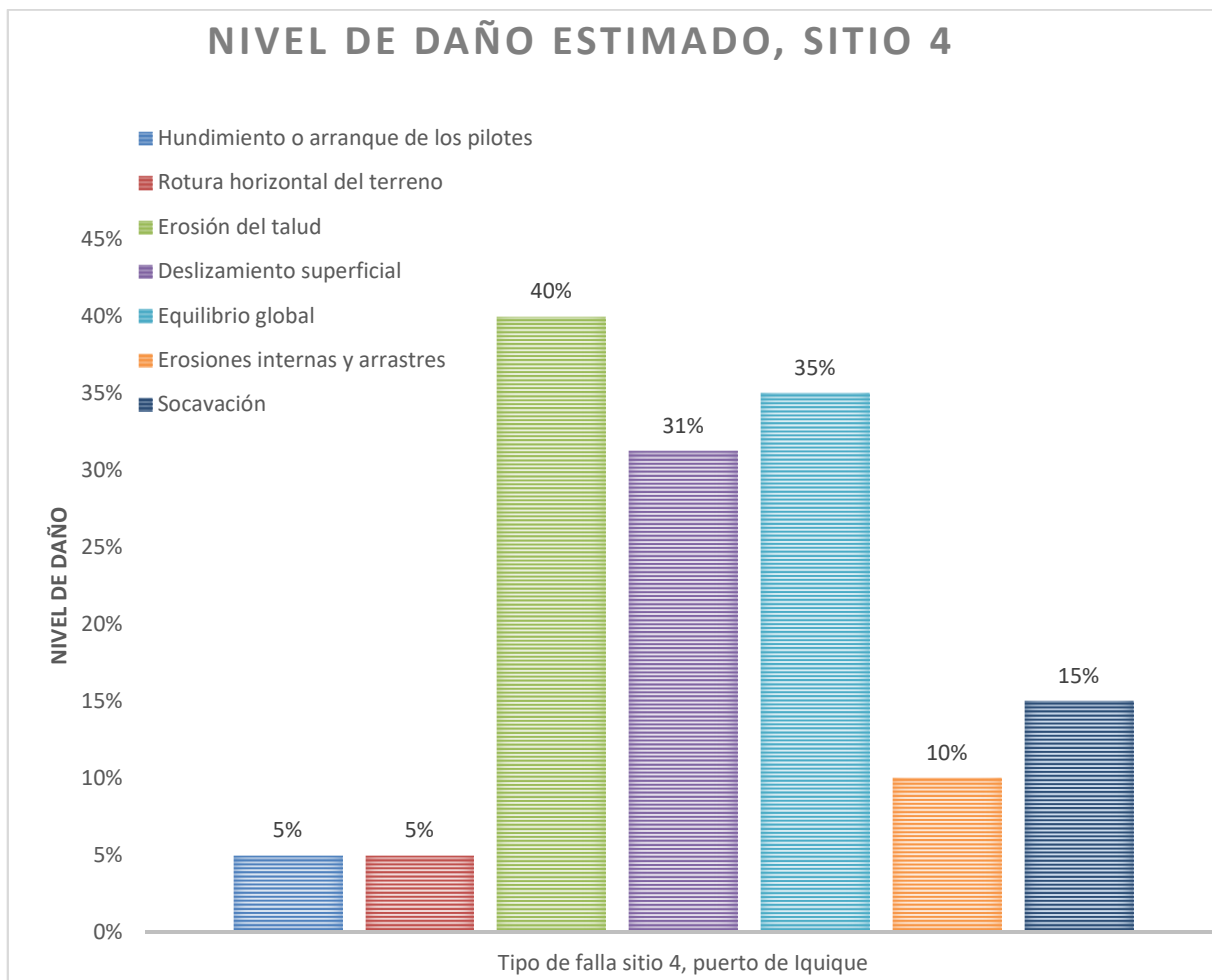
Gráfico 9-2, Comportamiento porcentual estimado por los expertos para el sitio 4.
Fuente: Elaboración propia

Respecto al sitio 4, esta estructura podría sufrir daños moderados por efectos del terremoto correspondiente a erosión del talud (40%), deslizamiento superficial (31%) y equilibrio global (35%).

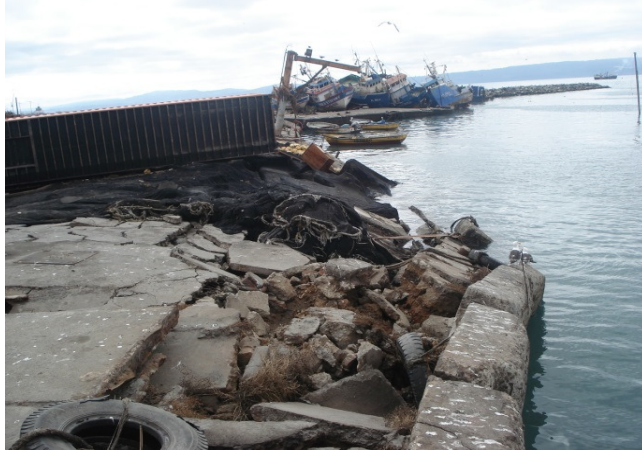
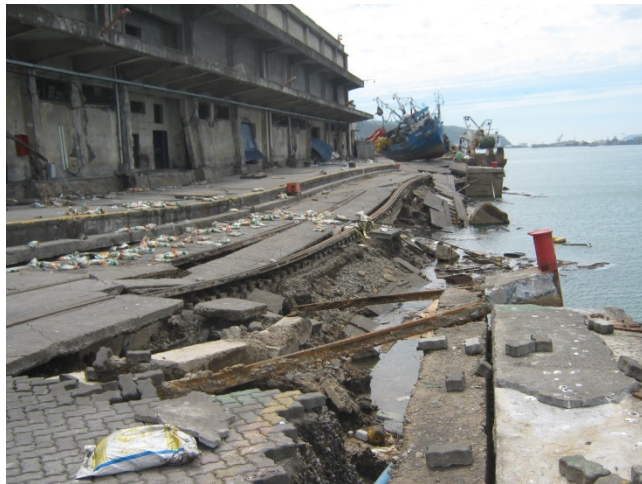
DAÑOS PUERTO TALCAHUANO

Como consecuencia del terremoto y tsunami del 27 de Febrero del 2010, el tablestacado sufrió una inclinación hacia el lado mar de alrededor de 5° promedio, generando asentamientos importantes en el relleno del espaldón y falla completa del pavimento posterior.

El nuevo delantal de atraque tiene, en este tramo, 159,2 m de largo y 16,0 m de ancho, y está conformado por 25 cepas con pilotes verticales e inclinados en relación H/V: 1/3. La estructura del nuevo malecón fue dividida en cuatro estructuras o módulos independientes: Módulo A (Norte) de 40.0 m, dos Módulos centrales, B & C, de 37.725 m cada uno y Módulo D (Sur) de 43.6 m de largo, todos con 16.0 m de ancho.

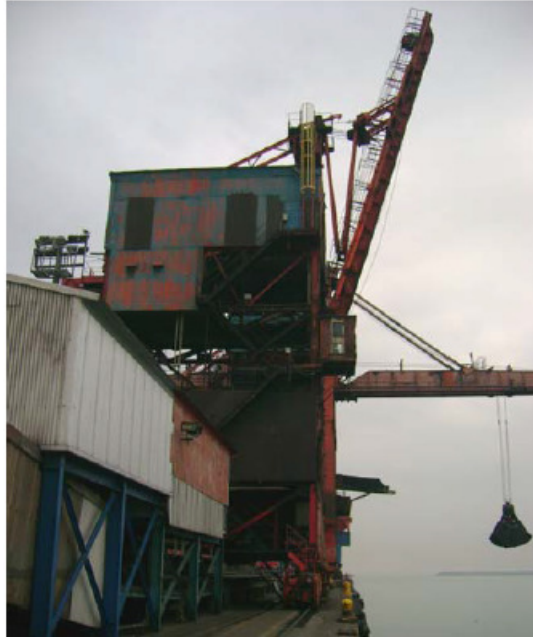
Se registraron daños sólo en las instalaciones de Altos Hornos. La condición al momento de ocurrir el terremoto, la grúa TD1 no se encontraba operando, posicionada en la zona de garaje

con la pluma en posición vertical. Consecuencia del terremoto, se descarriló con daños estructurales en todos los bogies.

Consecuencia del terremoto se descarrilaron del lado norte los dos “bogies”, mostrados en las siguientes figuras, dañando estructuralmente estos elementos, la zona de las placas de conexión de la viga compensadora con las columnas principales y todos los pasadores de unión incluido sus alojamientos. Poniendo en una condición de riesgo toda la estructura (TD1) por colapso debido a la inestabilidad de los bogies.
