**Diagnóstico del Estado de Conservación y Determinación
de la Clase Estructural de la Madera de la Torre del Reloj de
Iquique Mediante Técnicas No Destructivas y Pseudo No
Destructivas**

Tesis para optar al Grado de Licenciado en Ciencias de la Construcción
y al Título de Ingeniero Constructor

Agosto, 2017

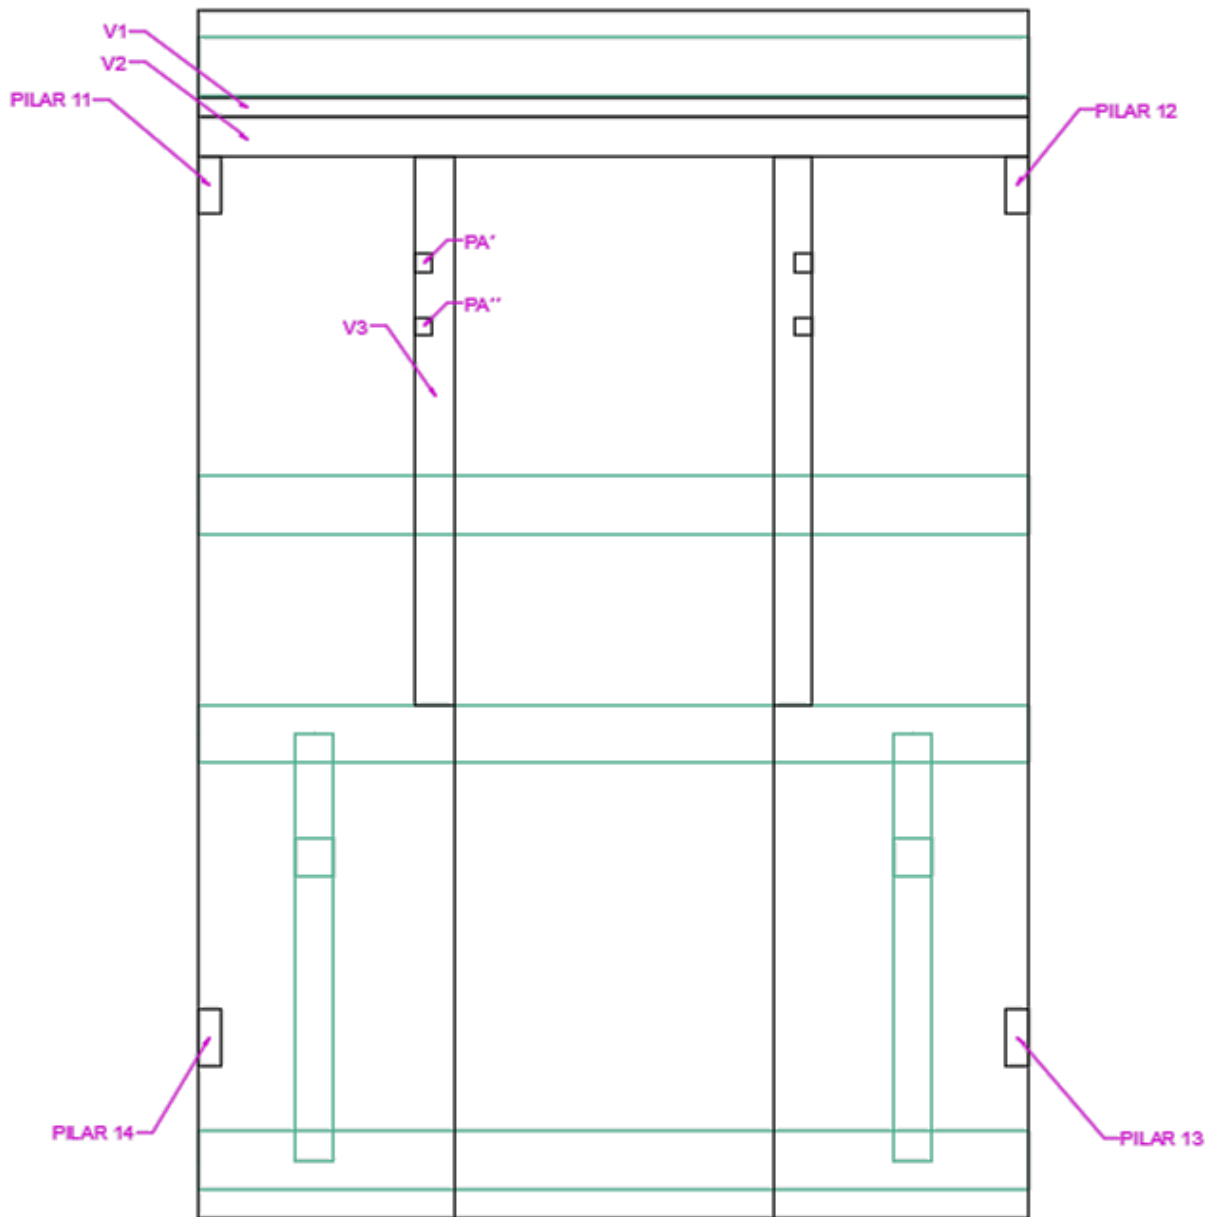
Figura 5. 10 Planta estructura bajo primer nivel

Además la configuración de la Torre permitió el acceso a la unión del pilar P11 con la fundación de la torre. Bajo esta condición fue posible medir dos elementos verticales de sujeción y refuerzo, cuatro vigas de amarre y una diagonal de refuerzo de esta unión. La figura 5.10 presenta la planta bajo el primer nivel, con la ubicación de estos elementos inspeccionados.

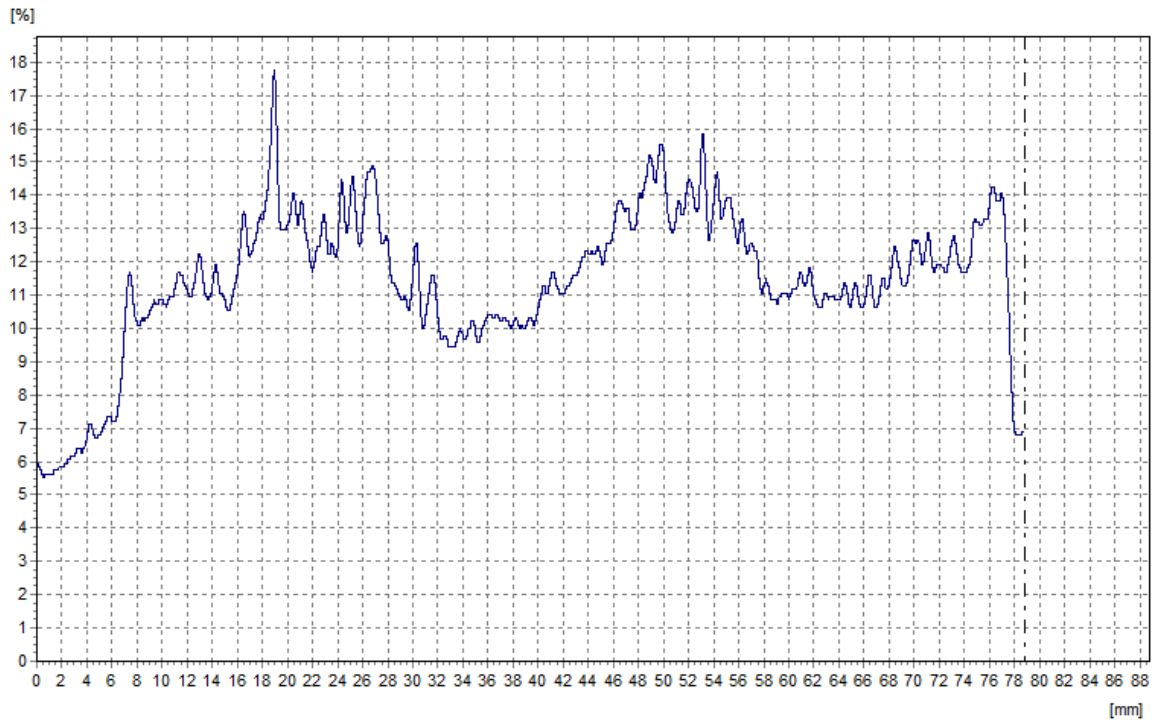
Pilar 11A, primer nivel

Para los efectos de la estimación del promedio del módulo de elasticidad y de rotura estáticos del primer nivel fueron excluidos los valores de densidad del pilar P_{11A} y de la viga de amarre V_{11C} , debido a su evidente estado de deterioro (Figura 6.2).

Se puede concluir que es necesario realizar acciones correctivas en algunos elementos singulares de la estructura para su correcta conservación y así no comprometer su estabilidad futura, ya que los elementos que presentan mayores daños son los que se encuentran en la base de la torre. Algunas acciones que se pueden realizar a corto plazo son la ventilación e impermeabilización de la zona que está bajo el primer nivel, además de incorporar elementos que otorguen refuerzo a las piezas que se encuentran altamente deterioradas como es el caso del pilar P_{11A} y la viga V_{11C}.

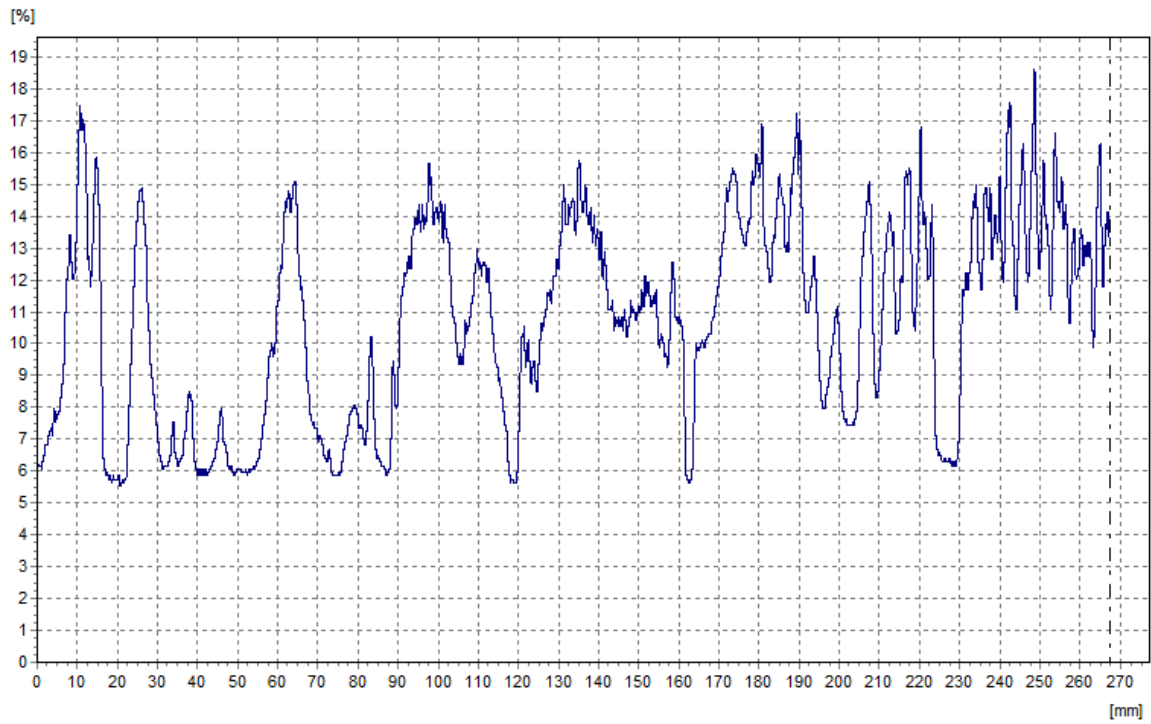
Pilar 11, primer nivel

La totalidad de las piezas altamente deterioradas son las del primer nivel de la torre, exactamente las que se encuentran al interior del pilar P₁₁.
