“Análisis técnico y propuesta de mejoramiento para acceso universal del Colegio Casteliano de Viña del Mar”

Matías Ignacio Cifuentes León

Memoria para optar al

Julio, 2020

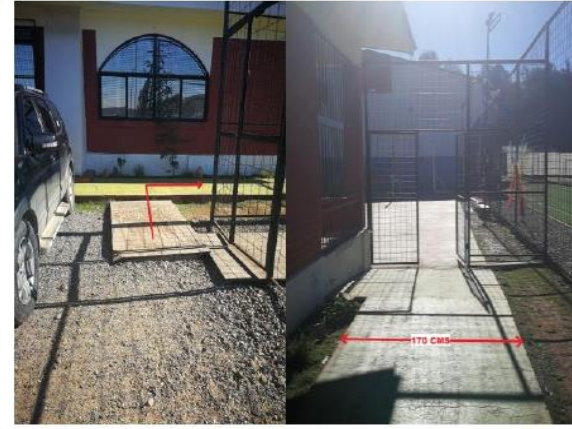
<p style="text-align: center;">RU4</p>

N° Ruta	Observación	Cumple	No cumple	Incidencia	% Accesibilidad
Ru1	Puerta acceso hacia camarines 80 cms	1	-	4%	4%
Ru2	Puerta baños hombre sup libre ancho 73 cm	-	1	7%	0%
Ru3	Desnivel con peldaños sin entrada ni salida accesible	-	1	19%	0%
Ru 4	Sector estacionamientos no conectado con ruta accesible	-	1	19%	0%
Ru 5	Ancho pasillo recepción de comida junaeb	-	1	7%	0%
Ru 6	Acceso trasero casino, sólo peldaños	-	1	4%	0%
Ru 7	Pasillo Oficinas 3er piso, ancho suficiente	1	-	4%	4%
Ru 8	Acceso peatonal exterior - Colegio 3er Piso , sólo escalones	-	1	19%	0%
RuC	Acceso peatonal exterior - Colegio 1er Piso, sólo escalones	-	1	19%	0%
Total		2	7	100%	8%
