UNIVERSIDAD DE VALPARAÍSO.  
FACULTAD DE CIENCIAS.  
INSTITUTO DE CIENCIAS BIOLÓGICAS Y QUÍMICAS.  
CARRERA DE INGENIERÍA AMBIENTAL.

ESTUDIO DE LAS VARIABLES QUE GENERAN PROCESOS  
DE REMOCIÓN EN MASA EN LA QUEBRADA  
SAN MARTÍN DEL CERRO CORDILLERA, VALPARAÍSO.

PROPUESTAS PARA LA PREVENCIÓN Y MITIGACIÓN DEL  
RIESGO.

TESIS PARA OPTAR AL TÍTULO DE INGENIERO AMBIENTAL.

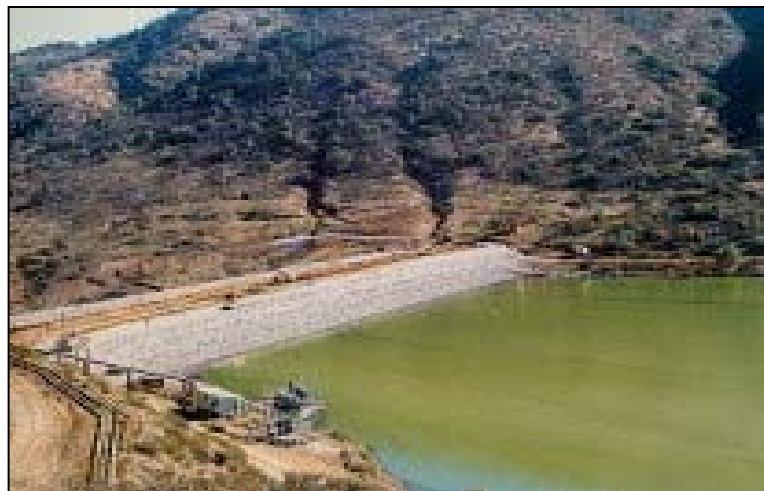
Los enormes volúmenes de explotación diaria que alcanza nuestra minería cuprífera, en yacimientos de leyes bajas (1,0-1,5%), incrementan cada día los volúmenes de residuos producidos (Ver fotografía N°1).

Fotografía N°1: Tranque de Relave Activo o en Uso.

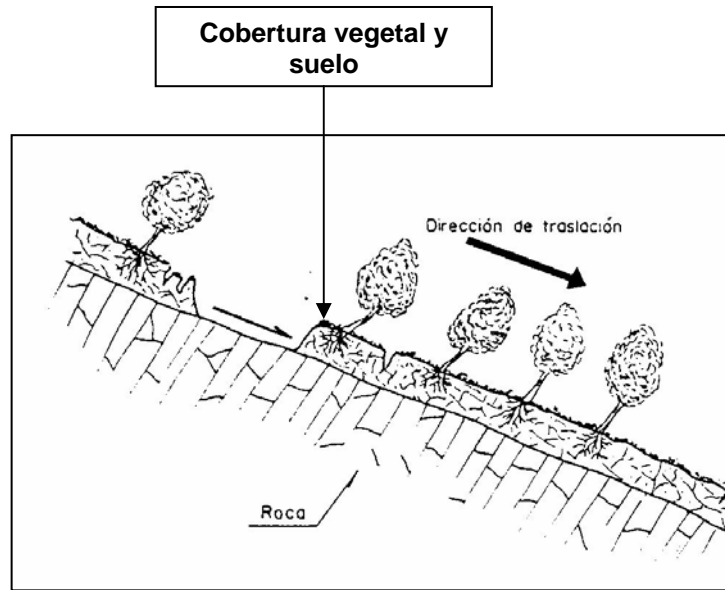
Estos consisten en remociones gravitacionales de masas de suelo, con una gran cantidad de restos vegetales; se deslizan como mantos o laminas sobre una superficie de rotura lisa, formada por rocas inalteradas, producto de abrasión glacial, en empinados flancos de valle (Ver figura N°5). Este particular tipo de remociones en suelos no tiene un equivalente en las clasificaciones más conocidas; en unidades rocosas, en cuanto a tipología y mecanismos de rotura, semejan deslizamientos del tipo 'resbalamiento' o deslizamientos de bloques rocosos, rock block slide.

Figura N°5: Esquema explicativo de un Deslizamiento Traslacional.

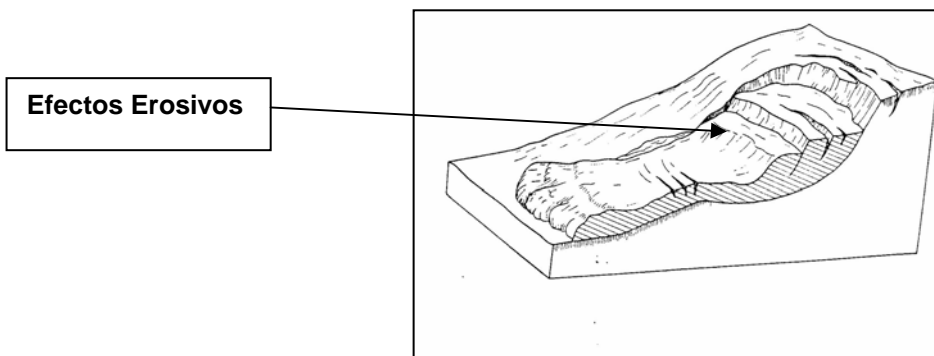
Se refiere a deslizamientos en los que la rotura profunda o superficial ocurre a través de superficies curvas que pueden ser o no circulares, dependiendo de la uniformidad del material . Se desarrollan, normalmente, en suelos cohesivos uniformes o macizos rocosos muy fracturados, carentes de estructura (Ver figura N°6).

Figura N°6: Diagrama de Bloque de un Deslizamiento Rotacional.

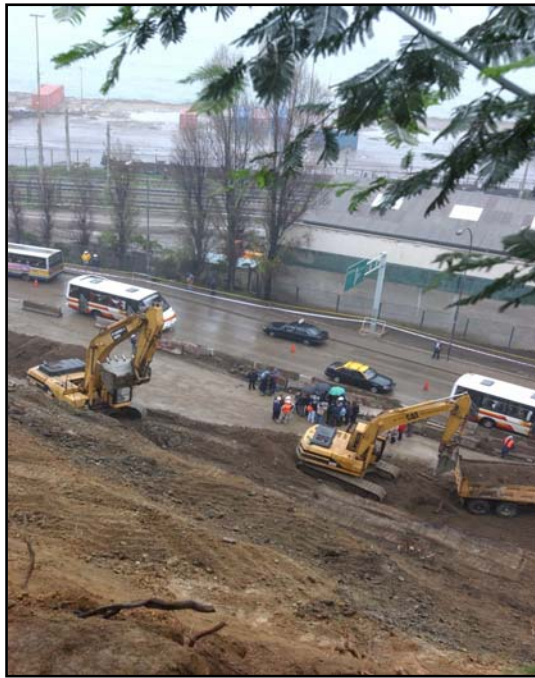
La solución planteada por el municipio, fue habilitar dos pistas en Avenida España y un by pass por los terrenos de Saam para el flujo de la locomoción colectiva. Lo que respecta a los deslizamientos de rocas de hasta 15 toneladas, la solución planteada en un principio por el director del Servicio de Vivienda y Urbanismo (SERVIU , 2002) Manuel Hernández, fue el de dinamitar la falla de rocas graníticas, que se forman en las profundidades de la tierra y que en contacto con el Aire (centenares de años) se descompone y desintegra al punto que se desmoronan con facilidad, pero luego y por motivos que se desconocen se optó por la construcción de un muro de contención al pie del talud, el que tuvo un costo de 150 millones de pesos (SERVIU), además se colocó una malla y fijadores que impiden el desprendimiento del material y se cortó el cerro en tres terrazas, que posteriormente serían pavimentadas y que además contarían con canaletas de aguas lluvias que recojan y suelten las aguas hacia abajo por resumideros especiales, de manera que no haya absorción de las mismas.

Fotografía N°2: Deslizamientos de Bloques Rocosos en Avda España.

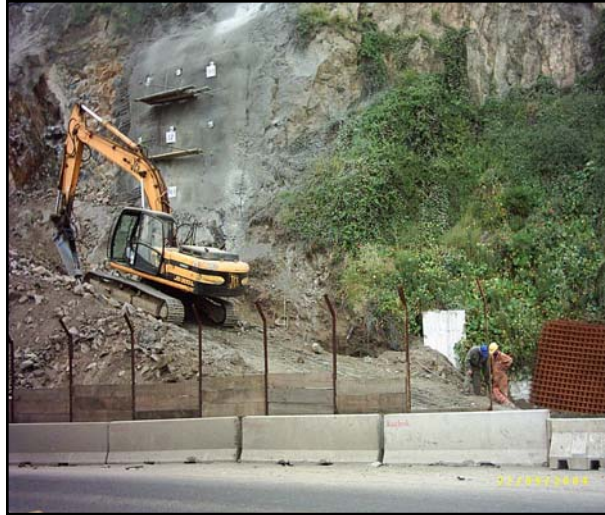
Una medida estructural típica, basada en obras de ingeniería y estudios geotécnicos aplicados, se realizó en la construcción del Túnel de Acceso Portuario, a la ciudad de Valparaíso, principalmente en la salida de éste, ubicada a los pies del mirador 21 de Mayo (Ver fotografía N°3).

Fotografía N°3: Intervención Física, en el pie de talud del cerro. (Salida del Túnel de Acceso, al Puerto de Valparaíso).

Se intervino la amenaza de deslizamientos y derrumbes, debido a que un gran porcentaje de la locomoción colectiva y particular, pasaba a una distancia de menos de tres metros de la obra en sí (exposición), en la cual, las constantes vibraciones provocadas por las explosiones de dinamita, proceso constante en la primera etapa de la construcción, producían un riesgo inminente que era necesario manejar. A continuación se explica el proceso realizado para contener el cerro, en donde se ubico la salida del Túnel de Acceso Puerto, una de las mayores obras de ingeniería realizadas en la ciudad de Valparaíso.

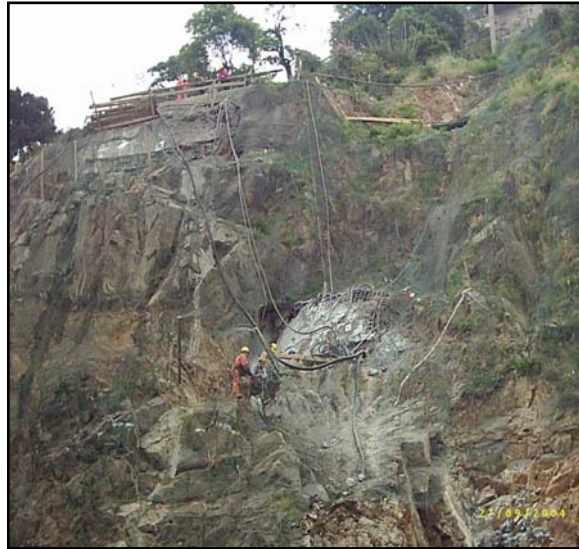
Una vez que se identificó la roca principal que forma el cerro, esto, a través, de estudios geológicos, se procede a remover todo material suelto o sobrecarga, utilizando maquinaria pesada. Posteriormente se fortifica la roca con una malla de pernos de distintos largos, dependiendo del grado de fractura o estructuras de bloques presente.

Los largos para los pernos, en la obra del túnel de acceso portuario, fueron de alrededor de seis metros, los cuales van glauteados con hormigón, posteriormente se coloca una capa de hormigón proyectado.

Finalmente se instalan estaciones de convergencia, a través, de unos pernos especiales, los cuales indican si el talud del cerro ha sufrido algún desplazamiento mientras se realizan las excavaciones en su interior (Ver Fotografía N°4).

Fotografía N°4: Procesos de Fortificación, en la obra del Túnel de Acceso Puerto.

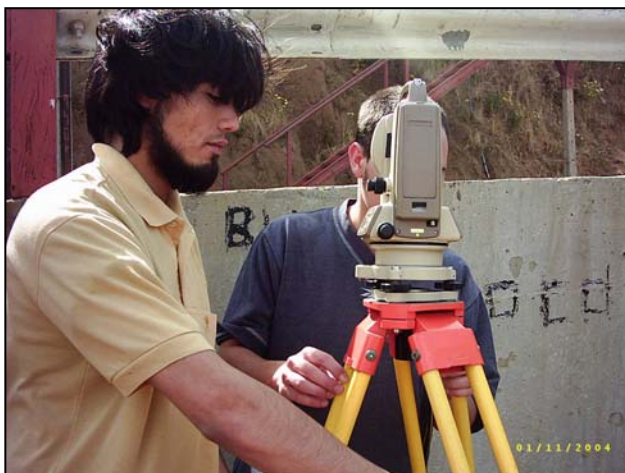
El instrumento nos arrojó las distancias horizontales y verticales con respecto al punto de inicio, en este caso, los pies de cada ladera en donde se ubico el instrumento.

A través de un cálculo simple trabajado en unidad gradianes, se obtienen las pendientes de cada ladera en unidad grados.

Fotografía N° 5: Mediciones de Pendiente, en la Quebrada San Martín del Cerro Cordillera, Valparaíso

Se observaron y fotografiaron las condiciones del suelo y los dos cauces de la quebrada, se midieron además las *pendientes* en donde se ubicaban las viviendas, esto a través de un taquímetro facilitado por la escuela de arquitectura de la universidad de Valparaíso y con la ayuda de los estudiantes de topografía Paula Gutiérrez Cabrera y Mitsael González Sáez. El terreno fue realizado el día 1 y 2 de Noviembre del 2004, desde las 14:15 hasta las 17:30 hrs. en los tres sectores de estudio correspondientes a la quebrada San Martín del Cerro Cordillera (ver fotografía N° 5), presentándose una

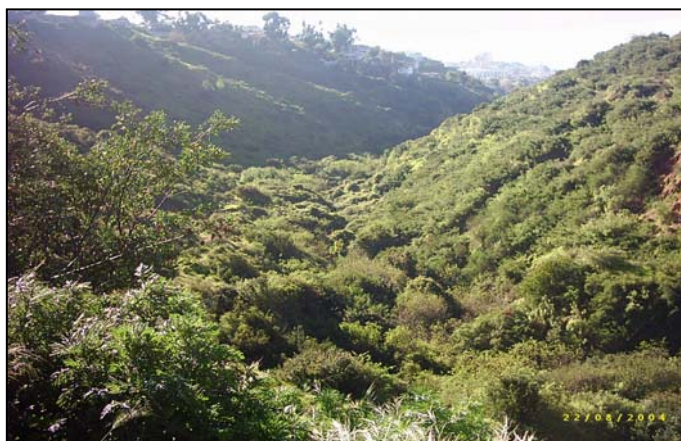
Fotografía N°6: Quebrada Ficher.

En el área de estudio existe un asentamiento urbano y por ende una modificación en el ambiente natural impuesta por el hombre. Por el contrario el área de baja intervención (muestra) , corresponde a la quebrada Ficher, ubicada entre los cerros Esperanza y Recreo (Ver fotografía N° 6), en donde la acción antrópica es casi inexistente.

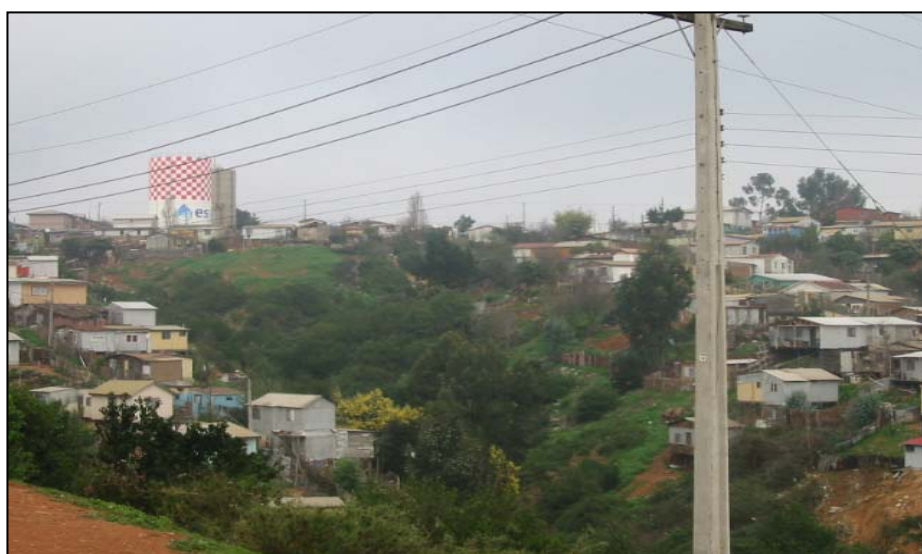
Fotografía N°7: Dificultad en las Instalaciones de Servicios Básicos.

La falta de políticas de urbanización, mencionadas anteriormente arrastra consigo que un considerable número de personas habite terrenos no aptos para la construcción de viviendas (quebradas), es decir, con pendientes sobre 15º, consideradas como "Fuerte", esto provoca también, que la instalación de servicios básicos se dificulte por la topología abrupta del lugar (Ver fotografía N° 7).

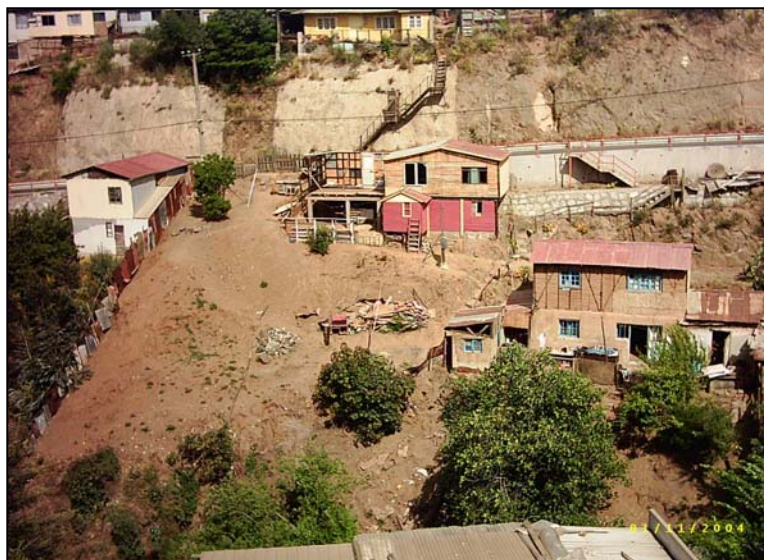
Fotografía N°9: Intervención antrópica de la Quebrada San Martín.

Sin embargo en la quebrada existen áreas donde la intervención antrópica es de tal magnitud, que el terreno esta desprovisto totalmente de una cubierta vegetal, por lo que los suelos presentan un alto nivel de erosión (Ver fotografía N°9).

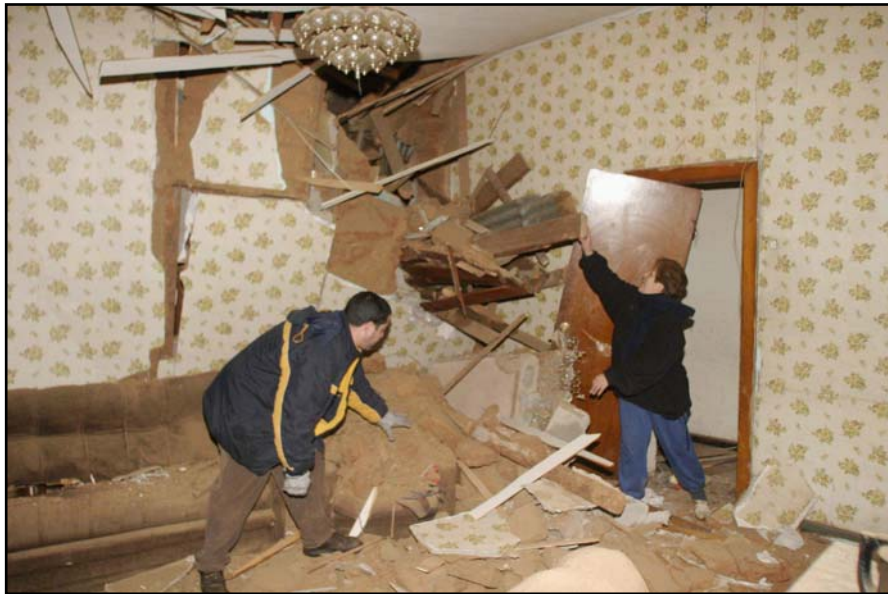
Fotografía N°10: Asistencia Técnica, a las Viviendas destruidas, por un flujo de barro, en la quebrada San Martín, Junio 2001.

Instituciones Municipales como el Departamento Social y Técnico, Departamento de Asistencia Técnica (DAT), Dirección de Obras, interviene en estas poblaciones cuando existen viviendas afectadas, apoyándolos con mano de obra, maquinarias de trabajo pesado, en la construcción de muros de contención, sistema de descarga de aguas lluvias y si es necesario en la demolición de construcciones en mal estado (Ver

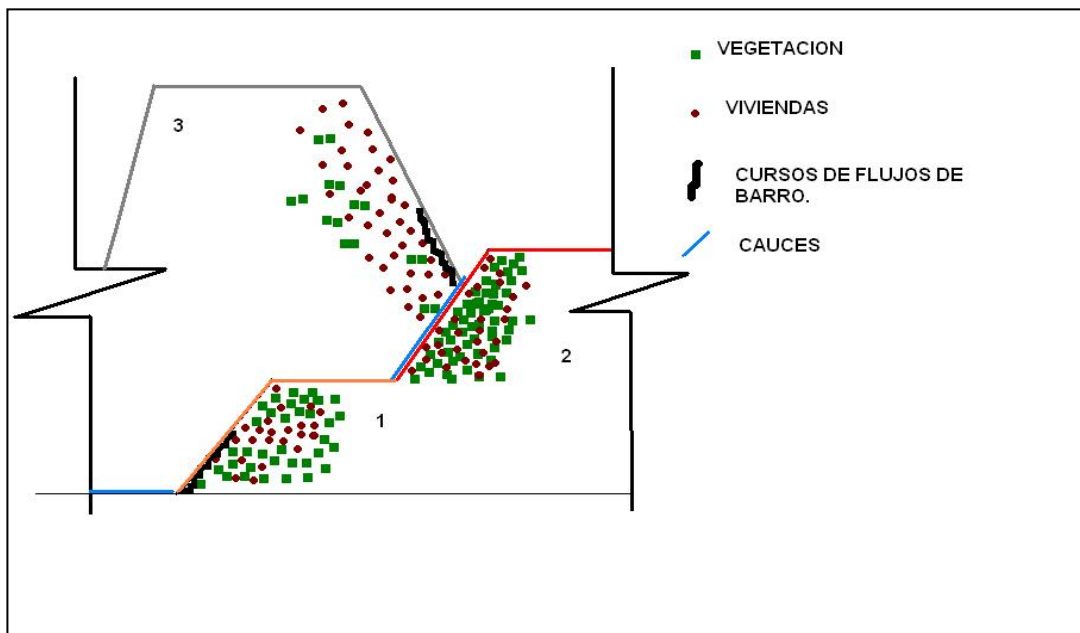
Figura N°12: Distribución de los Elementos Biótico-Abióticos en la Quebrada San Martín.

El presente esquema, visualiza la coexistencia de estructuras inertes y vivas sobre un sistema natural complejo, como es el caso de la Quebrada San Martín.

A continuación se presenta en forma gráfica, la Quebrada San Martín, en donde se interrelacionan, los resultados de la variables consideradas en su estudio (Ver Figura N°12).
