Memoria del proyecto para optar al Título de  
Ingeniero Civil Oceánico

**EVOLUCIÓN MORFOLÓGICA DE LAS PLAYAS  
PLACERES, PORTALES Y CALETA ABARCA, BAHÍA DE  
VALPARAÍSO.**

Julio 2018

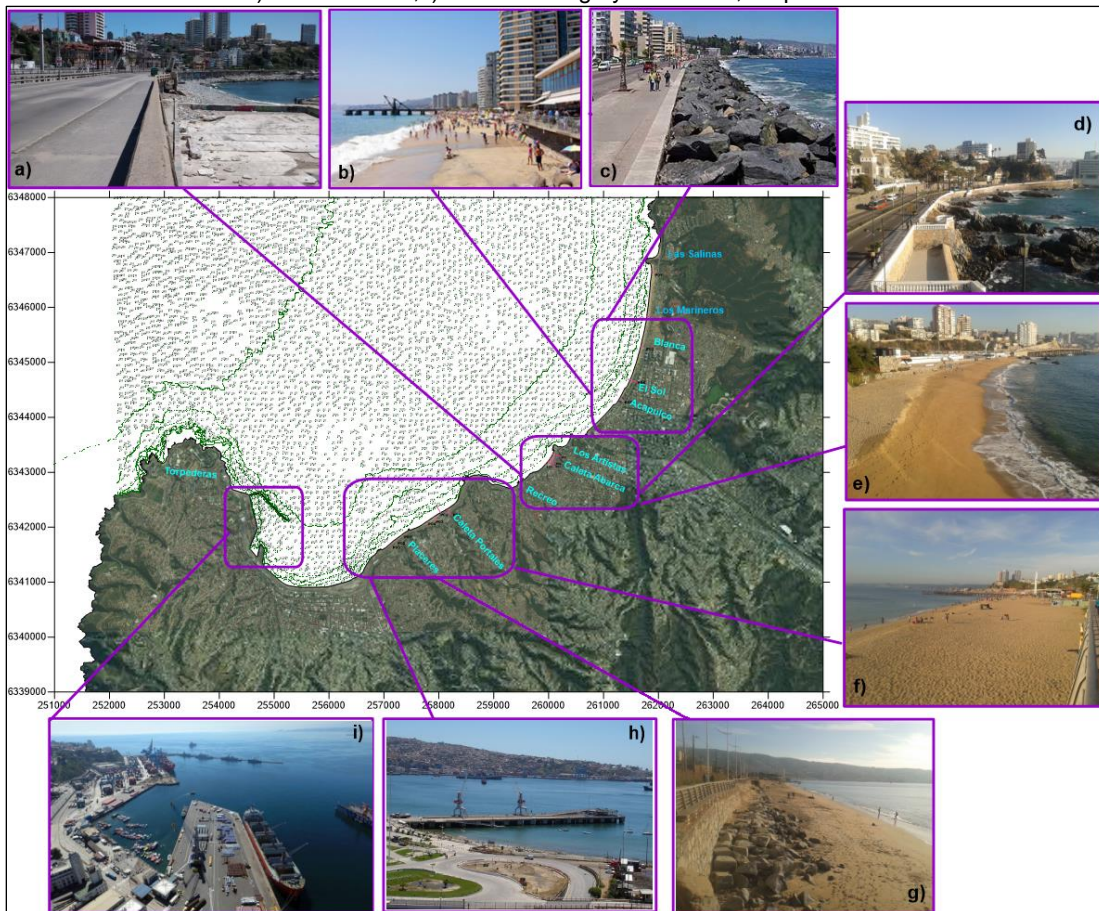
Figura 1-1: Algunas estructuras presentes en el borde costero de Valparaíso y Viña del Mar.  
 a) Piscina de Recreo, b) Obras en playa Acapulco, c) Obras en Avenida Perú, d) Avenida Marina, e) Paseo costero en playa Caleta Abarca, f) Muelles de pescadores en Caleta Portales, g) Paseo Wheelwright, h) Muelle Barón, i) Molo de abrigo y terminal II, Valparaíso.

Al observar el sector costero entre Valparaíso y Viña del Mar, se puede evidenciar la gran intervención que existe en la costa. En el caso de la ciudad de Viña del Mar, presenta un desarrollo ligado al sector turístico, por lo que existen numerosos paseos turísticos que se emplazan por todo su borde costero. Mientras que en Valparaíso se pueden observar mayoritariamente obras portuarias y en menor medida se asocian al sector turístico y de pesca artesanal, encontrándose el borde costero estabilizado prácticamente en su totalidad. En la Figura 1-1 se presentan algunas obras ubicadas en la costa de Valparaíso y Viña del Mar.

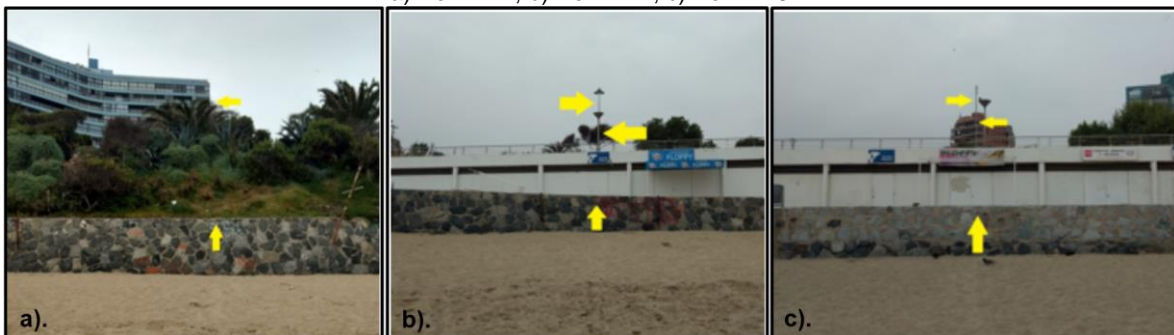
Figura 2-5: Arranque de los primeros 3 perfiles de Caleta Abarca.

a) Perfil n°1, b) Perfil n°2, c) Perfil n°3.

En la Figura 2-5 se observa el arranque de los primeros 3 perfiles de esta playa.

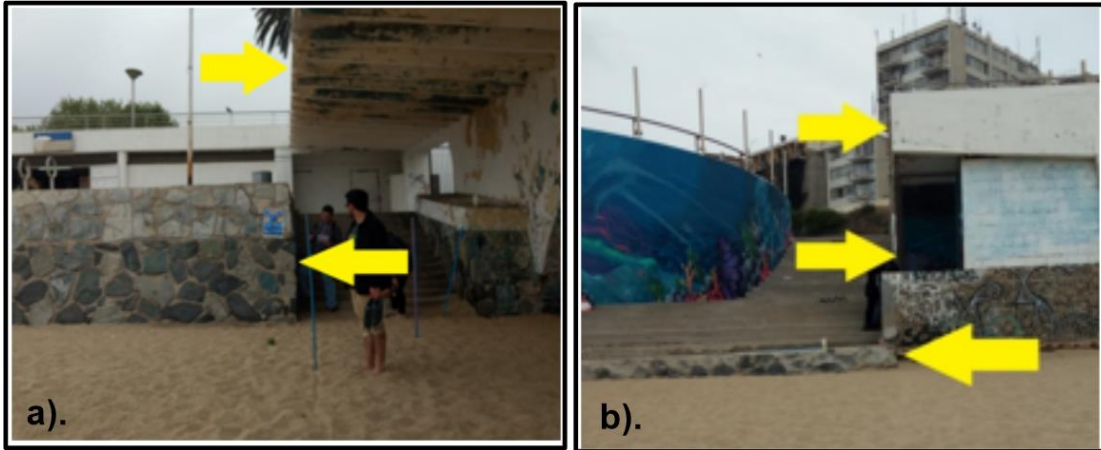
Figura 2-6: Arranque de los últimos 2 perfiles de Caleta Abarca.  
a) Perfil n°4, b) Perfil n°5.

En la Figura 2-6 se observa el arranque de los dos últimos perfiles de esta playa, además se puede observar que el muro tiene una configuración recta en la vertical.

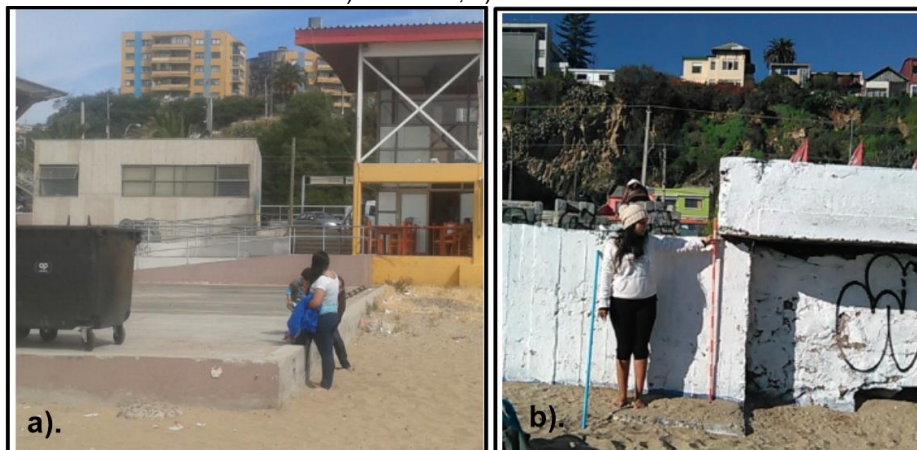
Figura 2-7: Arranque de los perfiles de Portales.  
a) Perfil n°3, b) Perfil n°4.

En playa Portales se proyecta un muro de concreto vertical recto. En el caso del arranque del perfil n°3, el muro corresponde a la losa de concreto del estacionamiento relacionado a los restaurantes y presenta una altura de 1 [m]. Para el perfil n°4 se observa un muro de concreto que es parte de las obras del paseo costero y presenta una altura aproximada de 1,5 [m], su actual estado de conservación es malo, producto de la nula conservación y/o reparación. En la Figura 2-7 se presentan fotografías de los arranques de ambos perfiles de la playa de Portales.

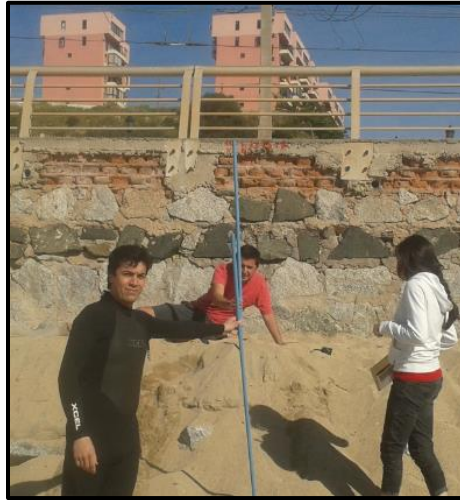
Figura 2-8: Arranque de perfil n°1 de playa Placeres.

En la Figura 2-8 y Figura 2-9 se muestran las configuraciones de los muros que se emplazan dentro de la playa Placeres.

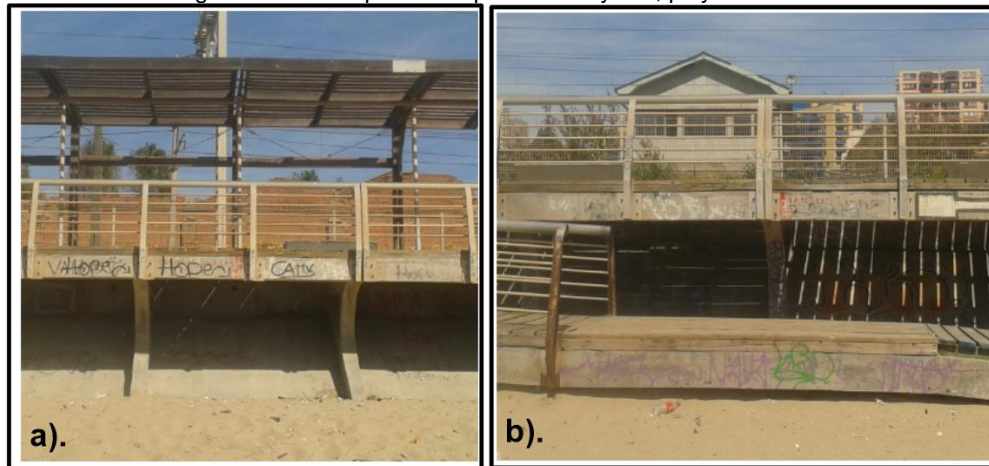
Figura 2-9: Arranque de los perfiles n°2 y n°3, playa Placeres.

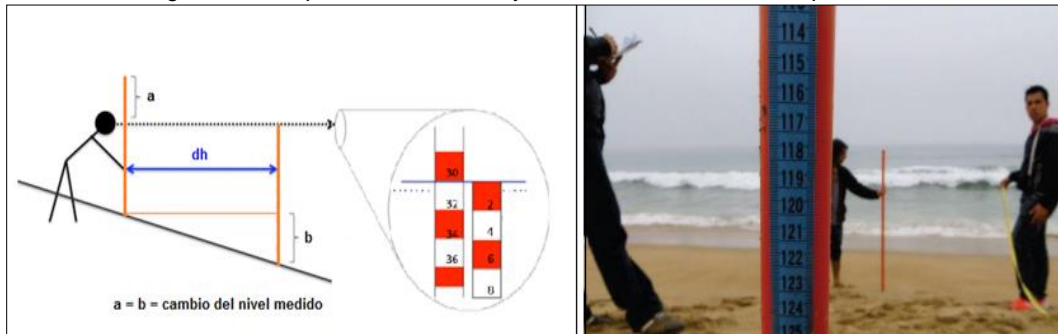
Figura 5-4: Esquema de medición y alumnos midiendo en campaña 2013.

El método entrega una precisión del orden de un par de centímetros, la que equivale a la deformación del perfil producto de la pisada de un transeúnte, por lo que la precisión que se ofrece es suficiente para los fines que se persiguen (Molina et al., 2015). A continuación, se entrega un esquema de la medición.

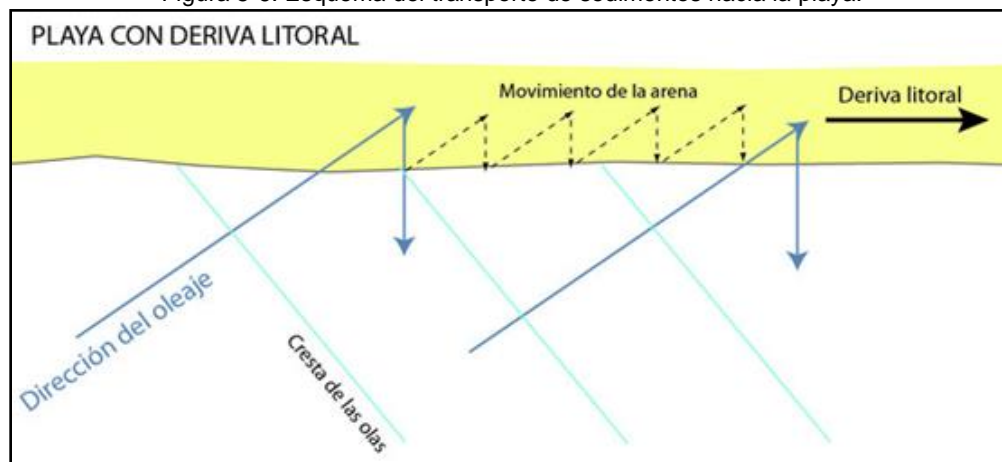
Figura 5-6: Esquema del transporte de sedimentos hacia la playa.

Se define transporte longitudinal de sedimentos, al desplazamiento paralelo a lo largo de la playa del material sedimentario, ya que el oleaje rompe contra la playa con cierto ángulo que produce que las corrientes generadas transporten longitudinalmente el sedimento. Es el responsable de los mayores desplazamientos de sedimentos, generando considerables cambios de la forma en planta de las playas (Frías, 2017). En la Figura 5-6 se muestra un esquema del transporte longitudinal de sedimentos.

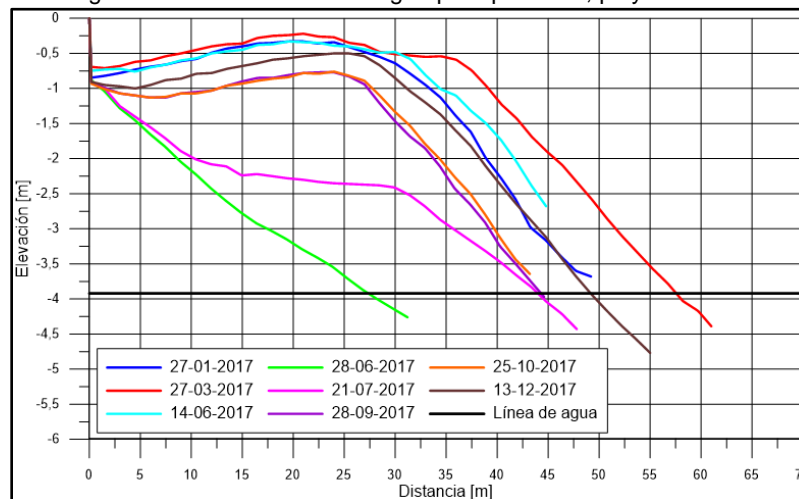
Figura 6-4: Nivel de línea de agua para perfil n°3, playa Portales.

Para el caso del perfil n°3 de la playa Portales se obtuvo un nivel de línea de agua correspondiente a 3,92 [m]. En la Figura 6-4 se puede apreciar el nivel de línea de agua graficado junto a los diferentes perfiles obtenidos de las mediciones que se llevaron a cabo durante el año 2017.

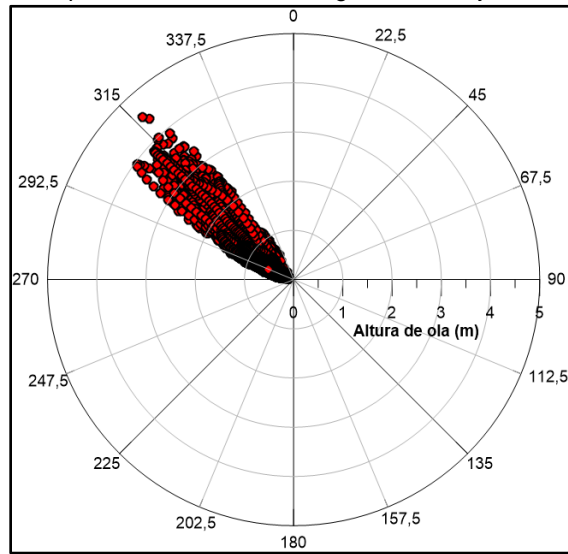
Figura 6-8: Dispersión direccional del registro de oleaje, Caleta Abarca.

A continuación, se muestra la Figura 6-8 que presenta la dispersión direccional de la data de oleaje y donde se puede observar lo señalado anteriormente. En el Anexo se encuentran las tablas de incidencia y gráficos de barras asociadas al estudio de oleaje para esta playa (Tabla 14-2 a la Tabla 14-4 y la Figura 14-2).

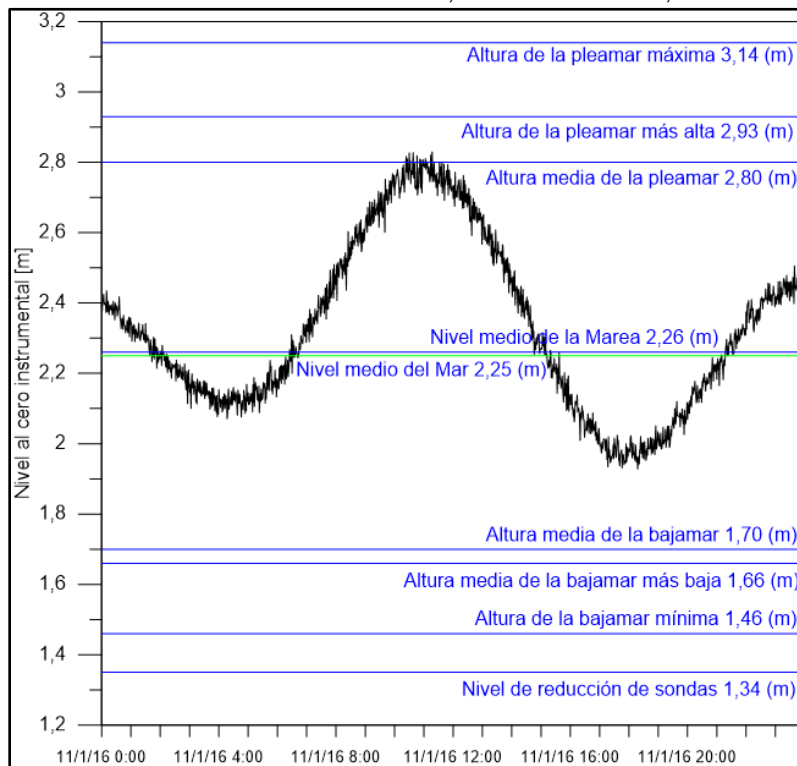
Figura 6-12: Planos de referencia del nivel del mar, Noviembre de 2016, Bahía de Valparaíso.

El comportamiento no armónico de la marea se determinó mediante la identificación de los planos mareales descritos en la Instrucciones Oceanográficas SHOA N° 3202 (1999). El análisis no armónico de la marea, se realizó con los valores de las pleamares y bajamares registradas en el período de medición. También se obtuvieron los planos mareales referidos al NRS, los cuales se presentan en la Figura 6-12. El rango medio de las mareas en el periodo de registro fue de 1,10 [m].

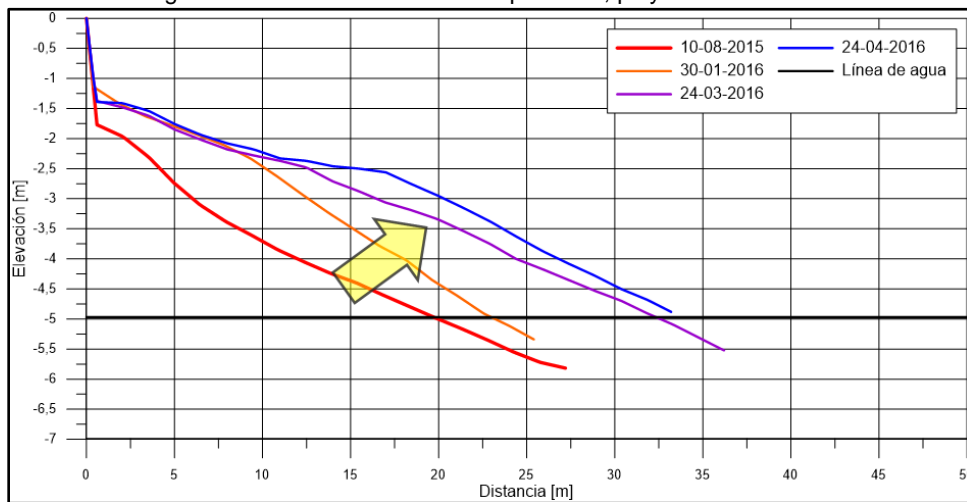
Figura 6-13: Ciclo de acreción del perfil nº1, playa Caleta Abarca.

A continuación, se presenta la Figura 6-13, donde se evidencia el ciclo de acreción y posteriormente en la Figura 6-14 se observa el ciclo de erosión obtenido con las mediciones de uno de los perfiles transversales de la playa de Caleta Abarca durante los años 2015 y 2016.
