PARQUE MEMORIAL

EX CÁRCEL DE CHAITEN

ARQU T2 TALLER INTEGRADO TITULACION 2

Nombre alumno: Nadia Puga Viera Profesor Guía: Andrés Oyarzún M.

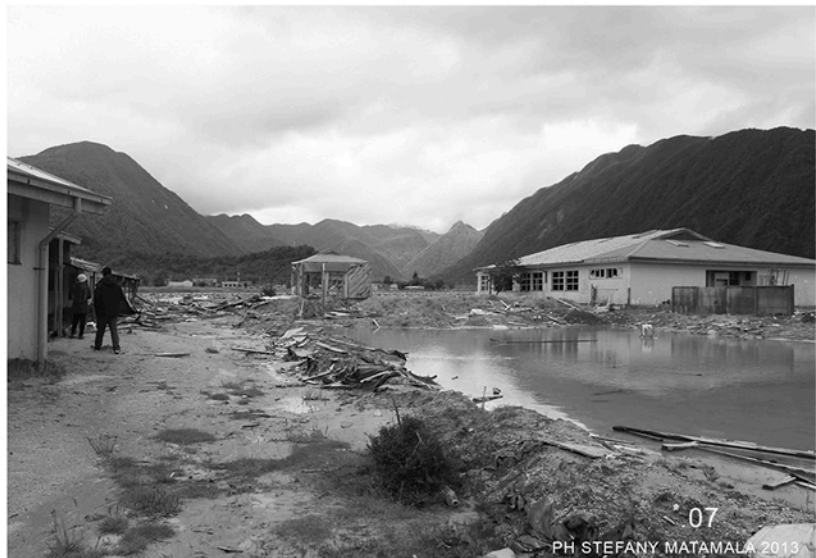
Los sedimentos del volcán se desplazaron por el río blanco, y se acumularon en el puente blanco, puente que permitía la entrada al pueblo desde la carretera austral. Esta acumulación permitió que el río se desbordara, enterrando a chaiten en cenizas, generando una cicatriz que cruzo por el medio de chaiten, llevándose casas, calles, y además, todo el borde costero.
